6.3.1.9 生物多様性に配慮した法面空間の創出【事後調査番号⑭】

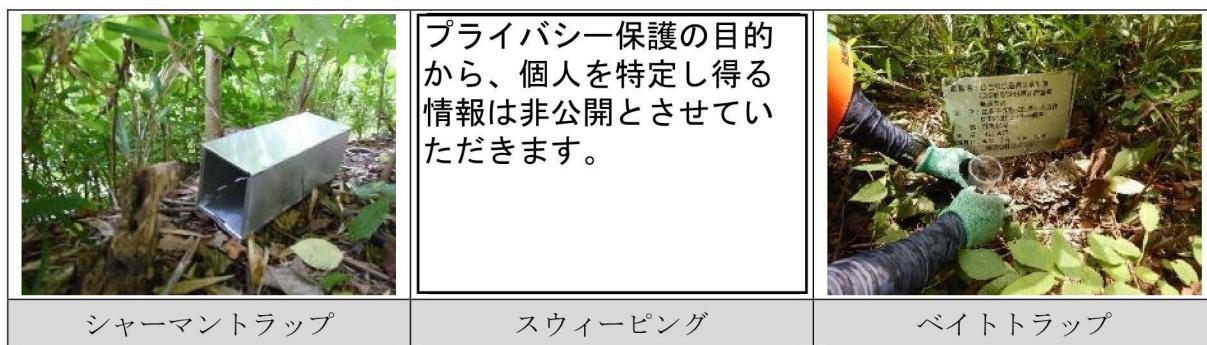
図 6-62 調査方法【事後調査番号⑭】

調査項目	調査方法
法面生態系の状況	<p>【植物群落】 階層構造については、各階層（高木層、亜高木層、低木層、草本層）の平均的な高さ、優占種、植被率等を記録した。また、コドラート内に生育する全ての構成種を確認し、階層別に被度・群度を記録した。被度・群度については、ブラウン-ブランケの被度・群度調査法に従った。</p> <p>【哺乳類】 任意観察調査により確認したフィールドサインなどを記録した。 なお、ネズミ類を対象にシャーマントラップを用いたトラップ法による捕獲確認を行った。 トラップは工事前及び工事中の調査では上段・中段・下段に、供用後の調査では上段・中段に設置した。なお、餌は魚肉ソーセージ、裂きイカ、ピーナッツを使用した。</p> <p>【昆虫類】 主にスワイーピング法による捕獲採集を行った。加えて調査対象範囲内を踏査して、目視での確認を行った。 地表徘徊性の昆虫類を対象にベイトトラップによる捕獲確認を行った。 トラップは工事前及び工事中の調査では上段・中段・下段に、供用後の調査では上段・中段に設置した。なお、餌はサナギ粉を使用した。</p> <p>【鳥類】 対象法面を見渡せる場所において定点調査を実施した。確認個体について種名、個体数、確認環境を記録した。 調査時間帯は午前中とし、1箇所を対象に1時間の観察を2回実施した。</p>
環境保全措置の実施状況	法面空間の創出状況を記録した。

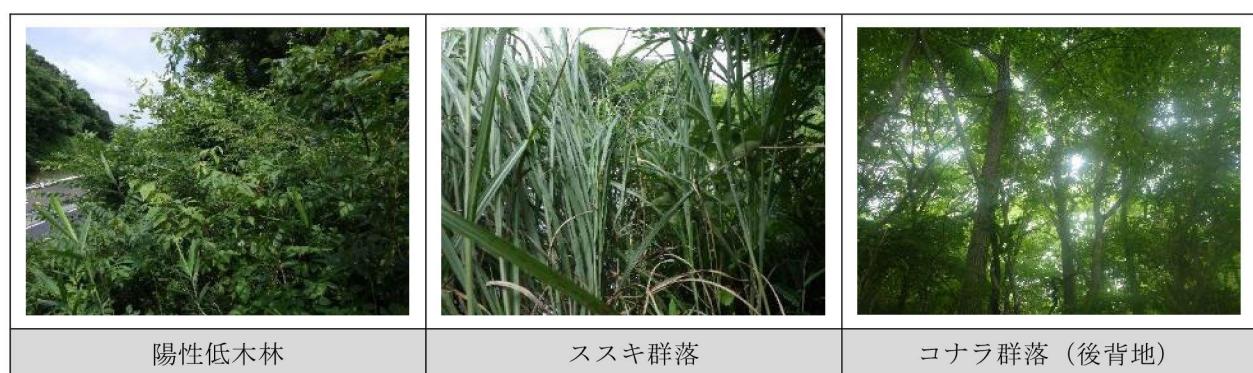
図 6-63 H20 年法面の代表的な植物群落 (R6 年度)

工事前の平成 20 年度においてはコナラやアカマツの高木林からなり、林縁部にハリエンジュ、ススキがみられる植生であった。

工事実施後はアカマツが伐採され、その跡地にアズマネザサ、ヤマハギ、ヌルデ等の陽性低木林が侵入した箇所がみられるようになった。

供用後 10 年目となる令和 6 年度においては、陽性低木林がさらに拡大した状況であり、アズマネザサ群落は消失した。

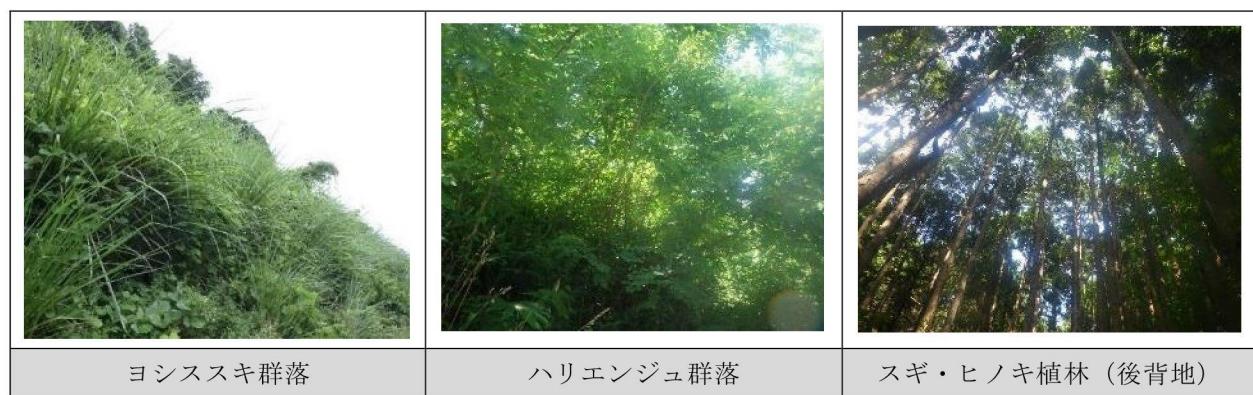
図 6-64 H21 年法面の代表的な植物群落 (R6 年度)

工事前の平成 21 年度においてはコナラやアカマツの高木林からなり、林縁部にススキやアズマネザサがみられる植生であった。

工事実施後はコナラやアカマツなどの高木が伐採され、法面中段にヨモギ群落やメヒシバ群落の低茎草地が出現した。

供用後 10 年目となる令和 6 年度においては、法面上部にわずかに陽性低木林がある以外はヨシススキ群落が大半を占めている状況であった。

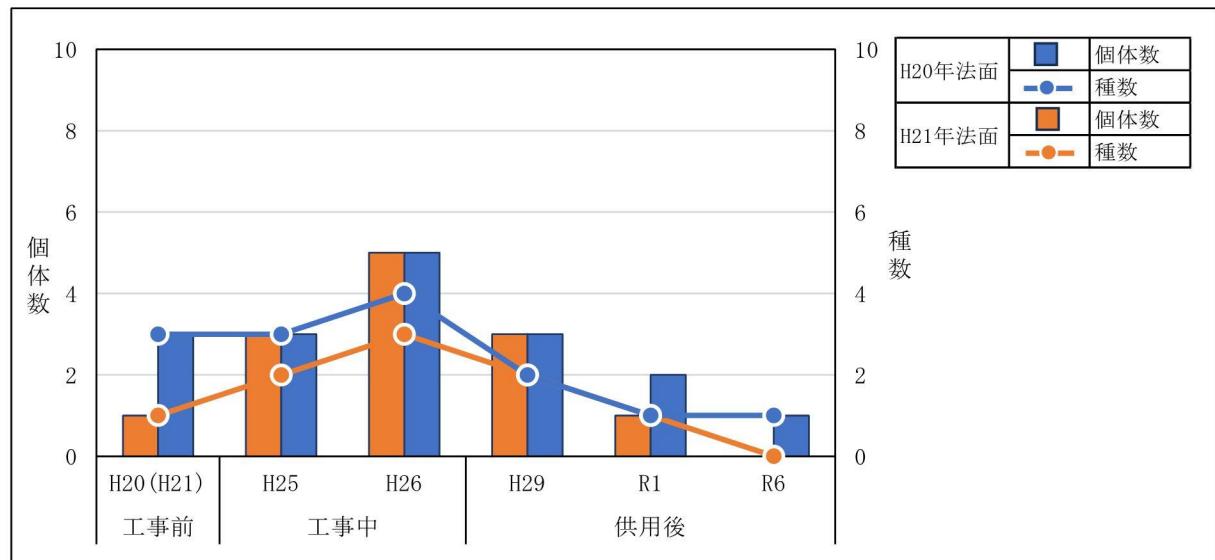
図 6-67 哺乳類確認状況の経年結果

種数及び個体数の経年変化については、いずれも工事中に最も多く、供用後に減少する傾向が見られた。この期間の環境変化としては、H20 年法面は【工事前】樹林→【工事中】陽性低木・低茎草地→【供用後】陽性低木、H21 年法面は【工事前】樹林・スキ草地→【工事中】高茎・低茎草地→【供用後】高茎草地である。さらに環境保全措置としての侵入防止柵の設置が加わり、これらの変化に応じて、法面を利用する動物種や個体数が変化したと考えられる。

なお、工事中に種数及び個体数が多くなった要因としては、一般的に樹木の伐採後は植物が旺盛に生長する期間となるため、ネズミ類の餌となる草本の種子などが増加したことなどが考えられる。

平成 20 年法面では 0 種（利用種不明のけもの道を確認）、H21 年法面では 1 種 1 個体であった。法面の植生は H20 年法面では陽性低木林、H21 年法面ではヨシススキの拡大が進み、ほぼ単一の植生となっている。令和元年度に H21 年法面でニホンリス 2 個体確認されているが、ニホンリスは森林性であり、草本植生が広がる当該法面は本来の生息地ではないと考えられる。

のことから両法面とも哺乳類の利用が少ない状況に経年的な差はほとんどないと考えられる。両法面とも後背に森林が立地するため、これらの森林を利用する個体が、行動域の一部として法面の植生を一時的に利用していると推測される。

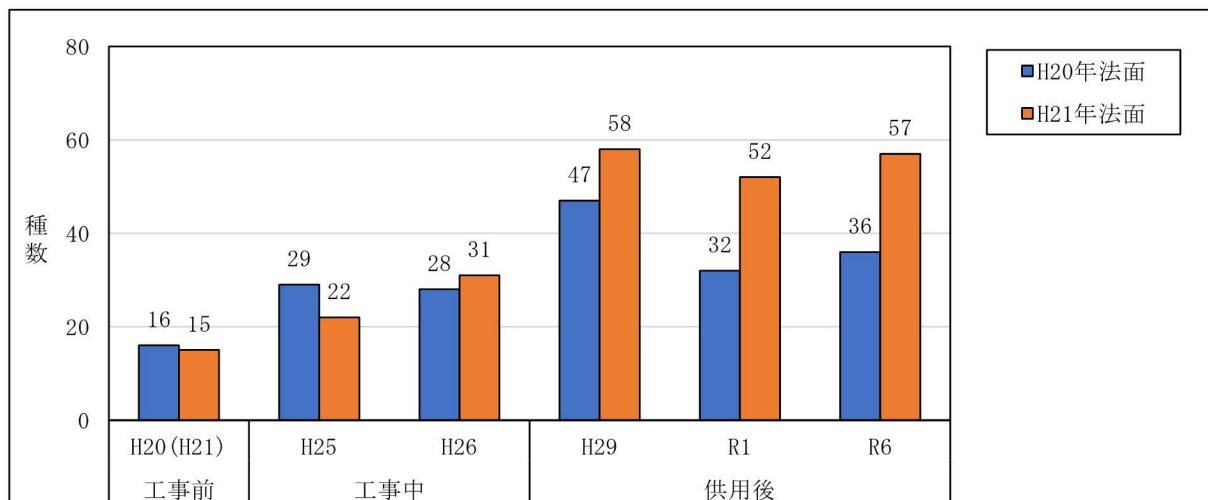
図 6-68(1) 昆虫類確認状況の経年結果（スワイーピング）

種数（スワイーピング・ベイトトラップ）及び個体数（ベイトトラップ）の経年変化については、いずれも増加する傾向が見られた。この期間の環境変化としては、H20 年法面は【工事前】樹林→【工事中】陽性低木・低茎草地→【供用後】陽性低木、H21 年法面は【工事前】樹林・スキ草地→【工事中】高茎・低茎草地→【供用後】高茎草地であり、これらの変化に対応して利用する昆虫類が変化したと考えられる。

スワイーピングでは、令和元年度と比較すると両法面ともに構成種に違いがあるものの種数に大きな変化は見られなかったことから、多くの昆虫類の利用が可能な生息環境として機能していると考えられる。構成種の違いについては、周辺植生からの一時的な個体の移動が頻繁に生じていることなどが影響していると考えられる。

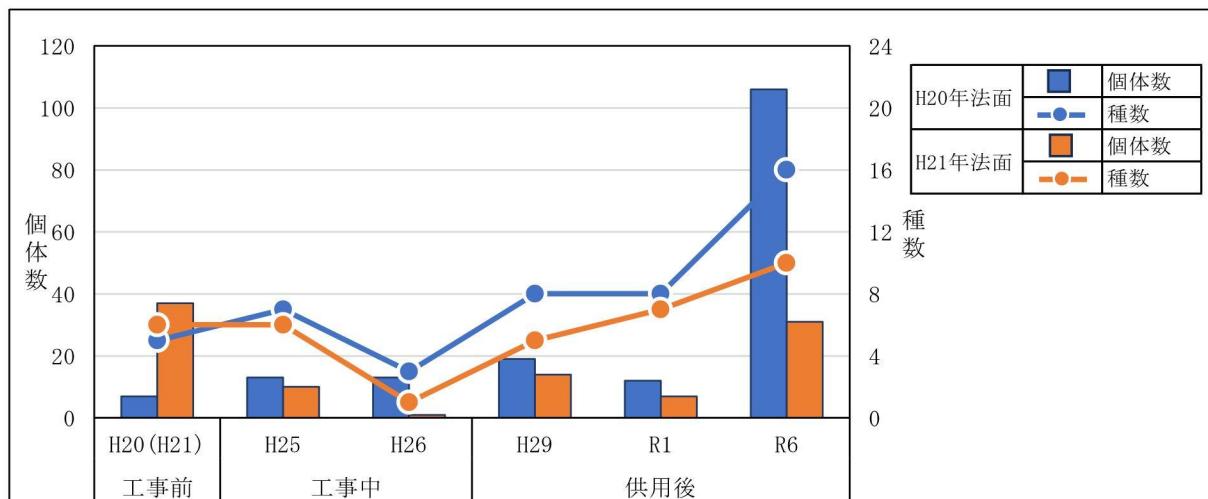
図 6-68(2) 昆虫類確認状況の経年結果（ベイトトラップ）

ベイトトラップでは、令和元年度と比較すると両法面とも種数、個体数ともに増加していた。特に、H20 年法面で著しく個体数が増加したが、これはトビイロシワアリの増加によるもので、トラップ設置位置が本種の巣に近かった等の偶発的なものであると考えられる。種数の増加については、供用からの年数経過による植生の発達に伴い腐葉土が増加し、徘徊性昆虫類の生息環境としての機能が向上したことが推測される。

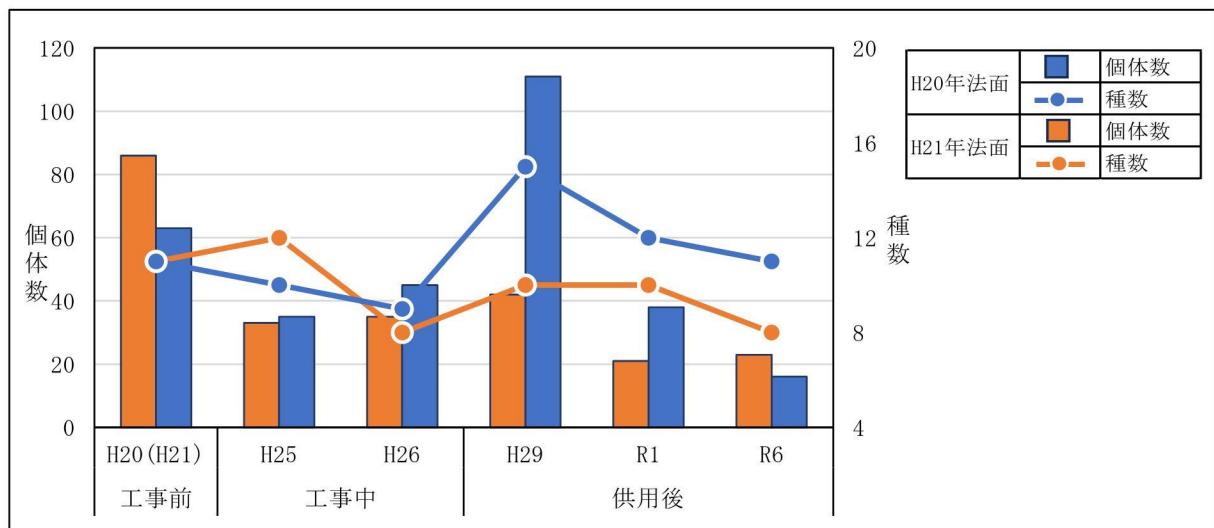
図 6-70 鳥類確認状況の経年状況

確認種数については経年的に大きな変化はなかった。これは調査対象とした法面は面積が小さく、周辺には工事前と同様の環境が広がるため、種数に大きな変化はなかったと考えられる。ただし法面に限定すると、樹林環境が【H20 年法面】陽性低木、【H21 年法面】高茎草地に変化しているため、樹林性の種の利用は少なくなり、一方でホオジロなどの林縁性の種の生息環境として機能するようになったと推測される。

個体数については令和元年度以降に減少傾向にあるが、これは調査時期が影響したと考えられる。平成 29 年度までは秋季に実施していた調査を令和元年度以降は繁殖との関わりを把握するため、夏季に実施している。秋季は鳥類の渡り時期であるため移動中の個体が多く、平成 20 年度と平成 29 年度は特に渡り途中のカケスやヒヨドリが多く確認されたため個体数が多くなったと考えられる。

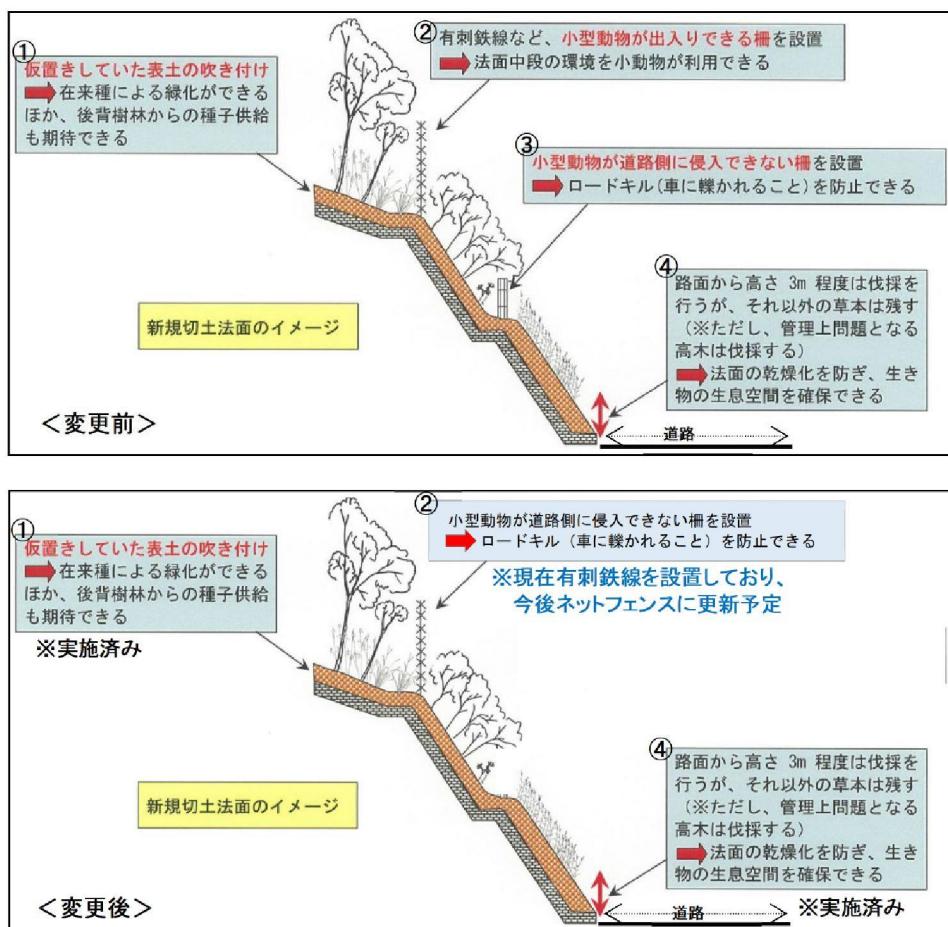
環境保全措置の内容	実施状況	変更理由
埋土種子の吹き付け 後背樹林からの落下種子による自然な植生遷移と法面に吹き付ける埋土種子からの発芽により、多様かつ自然な法面植生を形成する。	実施	—
法面中段における動物用の侵入防止柵の設置 法面中段に動物用侵入防止柵を設置し、中段より上部をノウサギ等の中型哺乳類の生息空間として機能させる。	未実施	法面中段を開放すると動物が走行車線まで侵入する機会を助長させること、また法面空間を利用するタヌキ等が法面土壤を掘り起こすことで落石等が発生し、通行車両の安全に懸念が生じることが考えられたため、法面中段における動物用侵入防止柵は設置しなかった。

法面中段における動物用の侵入防止柵の設置は、道路構造上の安全上等の理由により実施しなかった。
