## 6.2 水環境（水質）

### 6.2.1 水質

#### 6.2.1.1 本線部の切土工等の工事による一時的な濁水の発生【事後調査番号④】

6.2.1.2 ■■■■■の橋脚工事における有害物質等（強アルカリ性水、六価クロム）の発生  
【事後調査番号⑤】

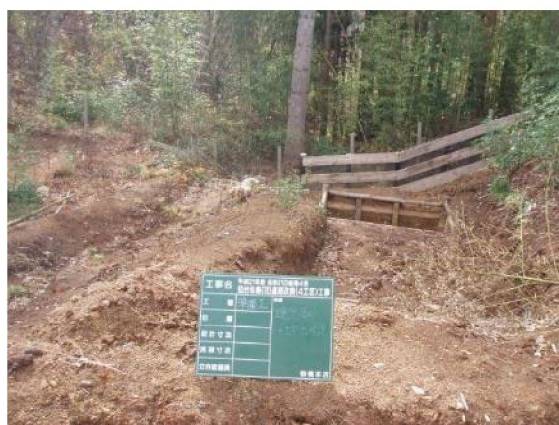
図 6-15 仮沈砂池の設置例

| 環境保全措置の内容 | 実施状況 |
|---|---|
| 仮沈砂池（沈砂槽）の設置<br>工事による一時的な濁水の発生を抑制するため、沈砂槽を設置する。 | 実施 |

本線部の切土工等の工事による一時的な濁水の発生を抑制するため、表 6-35 に示す環境保全措置を実施した。

評価書の予測地点である調査地点②における工事中の SS は、評価書時点の SS と比較して、顕著に高い値は観測されなかった。

濁水流入前（調査地点①）と濁水流入後（調査地点③）の SS を比較すると、濁水流入後の SS が高い場合が 4 回中 2 回観測されたため、工事に伴う濁水が発生した時期があったと考えられる。しかしながら、前述のとおり、調査地点②の結果は評価書時点と比較して顕著に高い値は観測されなかったことから、仮沈砂池により十分に軽減されたと考えられる。

以上のことから、環境保全措置を実施した効果があったと考えられる。

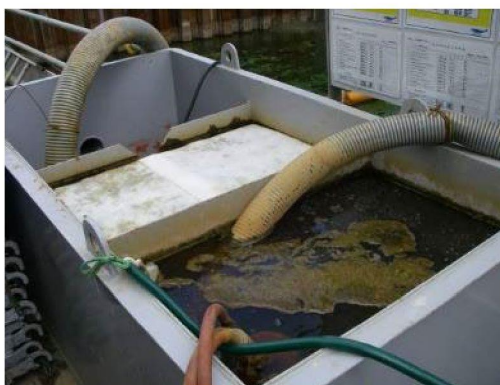
図 6-17 洗い水の処理状況（平成 22 年 8 月撮影）

具体的には、コンクリート等で汚濁された水が■■■■内に拡散しないよう汚濁防止フェンスの設置や、工事で使用した汚濁した水については処理槽に集め十分に攪拌した後に沈殿化させ、上澄水と沈降物に分離した。上澄水は水質検査を行い、pH が 7.5 以上の場合は中和した後に放流し、沈降物は産業廃棄物として処分した。

| 環境保全措置の内容 | 実施状況 |
|---|---|
| ■■■■への洗い水の流入防止<br>工事車両及び建設用具の洗い水は、水槽などに貯留させ、■■■■内への流入を防止する。 | 実施 |

工事中における水素イオン濃度は、保全目標値である 7.5 を超える値は平成 22 年度の下部工矢板撤去時の 9 月 15 日に 1 回確認された。その際の水素イオン濃度は 8.5 であったが、採水したサンプルは透視度が 20.3 と低く、褐色の濁りがあり、同じ日の他地点の採水サンプルよりも褐色の濁りが強かった。以上のことから、水中の植物プランクトンが光合成を行ない増殖が盛んになったことが原因で水中の水素イオン濃度を減少したと考えられる。これは一般的な湖沼で水温が高くなる夏季に見られる現象である。したがって、平成 22 年度の下部工矢板撤去時の pH の上昇は工事による影響ではないと考えられる。

六価クロムは工事中において、保全目標値である 0.05mg/L を超える値は確認されず、全ての調査期間・調査地点において六価クロム濃度はほぼ一定であった。

以上のことから、■■■■の橋脚工事による水素イオン濃度・六価クロムの上昇はなかったと考えられ、洗い水の適正な処理により環境保全措置を実施した効果があったと考えられる。
