## 6.3 植物・動物・生態系

### 6.3.1 重要な種及び注目すべき生息地

#### 6.3.1.1 工事中における重要な植物種等への影響（低地部池沼性重要種：アシカキ、ヒツジグサ） 【事後調査番号⑥】

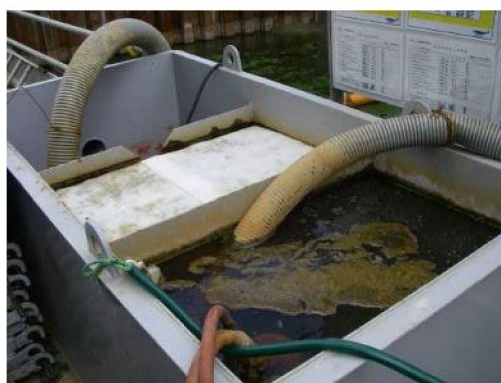
図 6-22 洗い水の処理状況（平成 22 年 8 月撮影）

| 環境保全措置の内容 | 実施状況 |
|---|---|
| ■への洗い水の流入防止<br>工事車両及び建設用具の洗い水は、水槽などに貯留させ、■内への流入を防止する。 | 実施 |

以上のことから、洗い水の適正な処理により環境保全措置を実施した効果があったと考えられる。

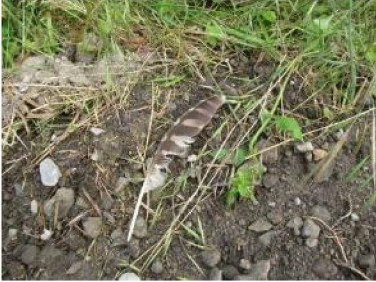
図 6-25 フクロウの調査状況

工事前の生息は未確認であった。工事中の平成 22 年 6 月に予定地内及び周辺で落羽の確認、コールバックしたこと<sup>注)</sup>、調査時期が繁殖後期であることを踏まえると、繁殖の可能性が認められたが、平成 23 年度は生息を確認したが、繁殖状況の確認はなかった。

| | 確認したフクロウの羽<br>(平成 22 年 6 月撮影) | 調査状況<br>(平成 22 年 6 月撮影) |
