6.3.1.7 ■■■の湿地生態系への影響（水生生物）【事後調査番号⑫】

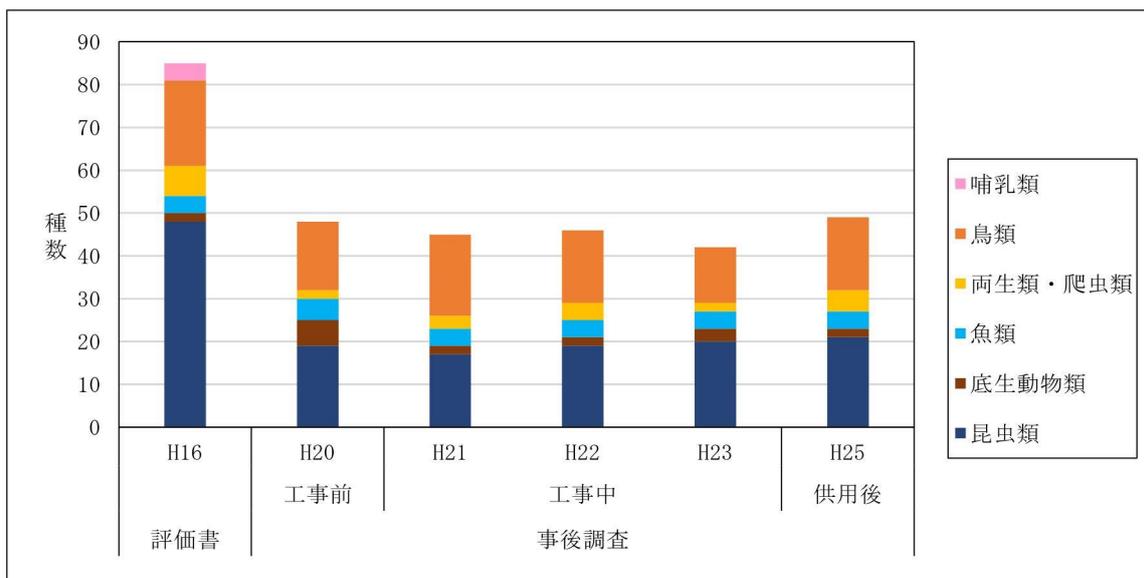
図 6-42 水生動物の確認種数の経年変化

確認種数は工事前と工事中、供用後で大きな変化はなく横ばい状況であった。

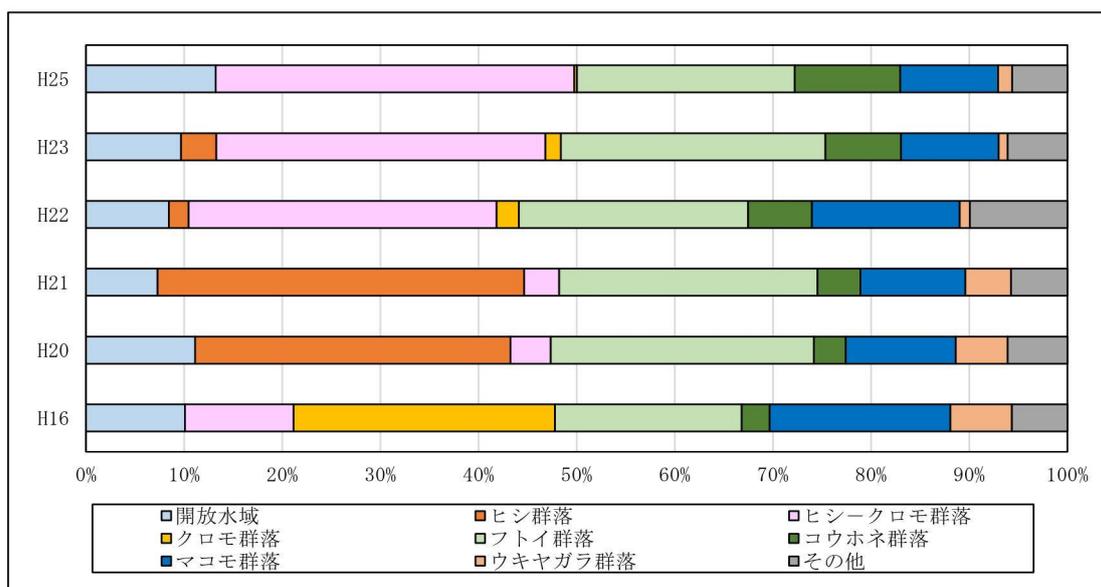
図 6-43 水生植物群落面積の経年変化

平成 16 年度と比較して増加した群落は開放水域、ヒシークロモ群落、コウホネ群落であった。

そのうち、平成 25 年度で全体の約 40%を占めているヒシークロモ群落は約 3 倍増加していた。

また、平成 16 年度と比較して減少した群落はクロモ群落、マコモ群落、ウキヤガラ群落であった。そのうち、平成 16 年度で全体の約 30%を占めていたクロモ群落は平成 25 年度ではほとんど確認できない状況であった。

なお、大きな植生変化としてクロモ群落の減少、ヒシークロモ群落の増加が挙げられるが、分布としてはこれらの両群落置き換わった様相を呈している。当地では平成 20 年からヒシの侵入が顕著であり、クロモ群落にヒシが侵入して両種が混生する群落となったと考えられる。

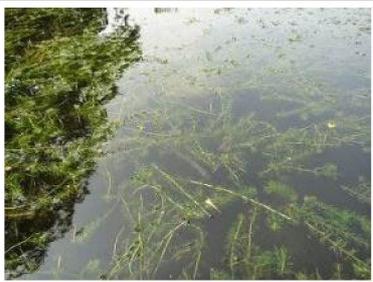
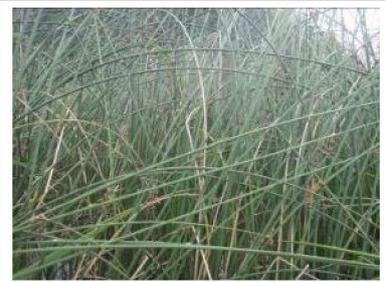
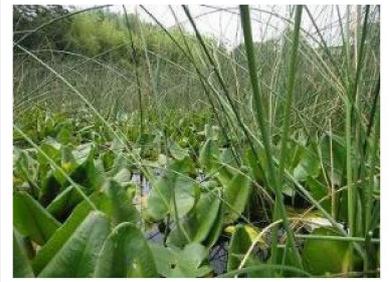
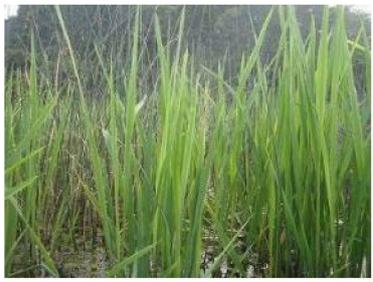
図 6-44 水生植物群落の状況

<p>ヒシ群落 (平成 25 年 8 月撮影)</p>	<p>クロモ群落 (平成 25 年 8 月撮影)</p>	<p>フトイ群落 (平成 25 年 8 月撮影)</p>

<p>希少種保護の目的から、 生息位置等を特定し得る 情報は非公開とさせてい ただきます。</p>
<p>コオホネ群落 (平成 25 年 8 月撮影)</p>	<p>マコモ群落 (平成 25 年 8 月撮影)</p>	<p>ウキヤガラ群落 (平成 20 年 8 月撮影)</p>

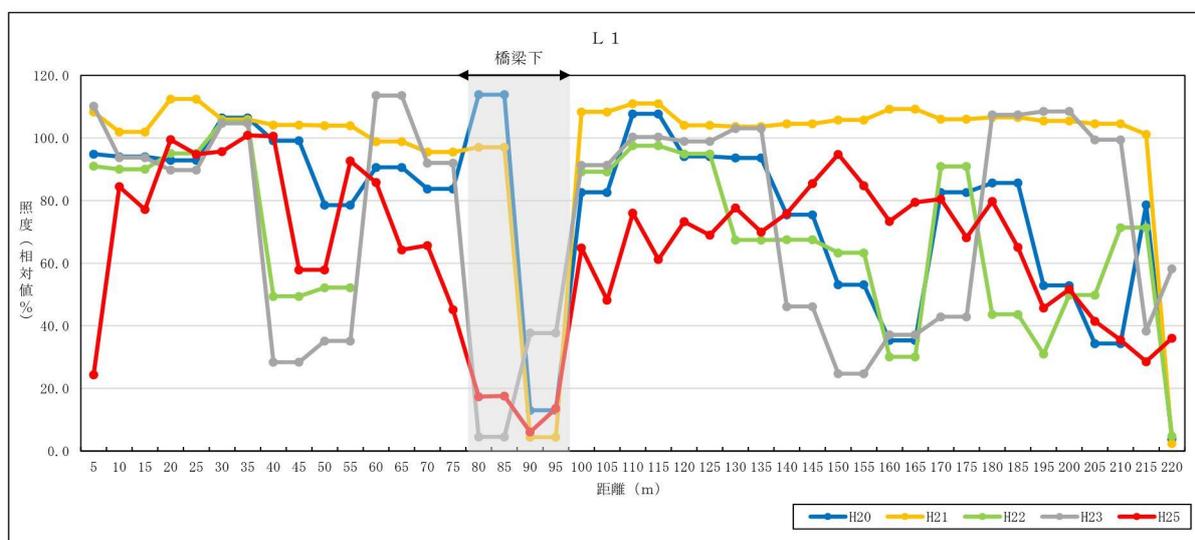
図 6-47(1) 照度の経年変化 (L1)

80～95m付近では工事前と比較し、工事中及び供用後では照度が20%未満となっていた。これは橋梁により被陰されたことが原因である。その他の地点については、相対照度が概ね60～100%で推移しており、これは側線上に生育するフトイやコウホネ、ヒシ、マコモ等の被陰による影響が示された。

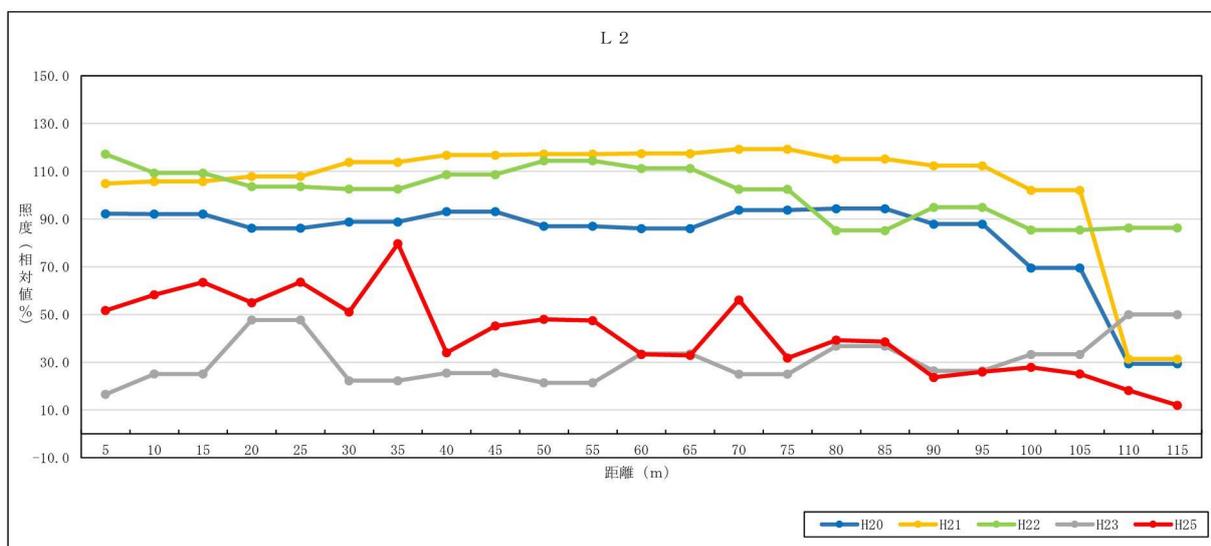
図 6-47(2) 照度の経年変化 (L2)

工事前と工事後を比較すると、工事前は平均80%であった照度が供用後には平均40%となった。これは橋梁により被陰されたことが原因である。
