# 土砂災害防止に関する基礎調査(急傾斜地の崩壊)

| 箇所番号 | N444K0007 |
| 箇所名 | 切付の1 |
| 調査機関 | 宮城県北部土木事務所 |

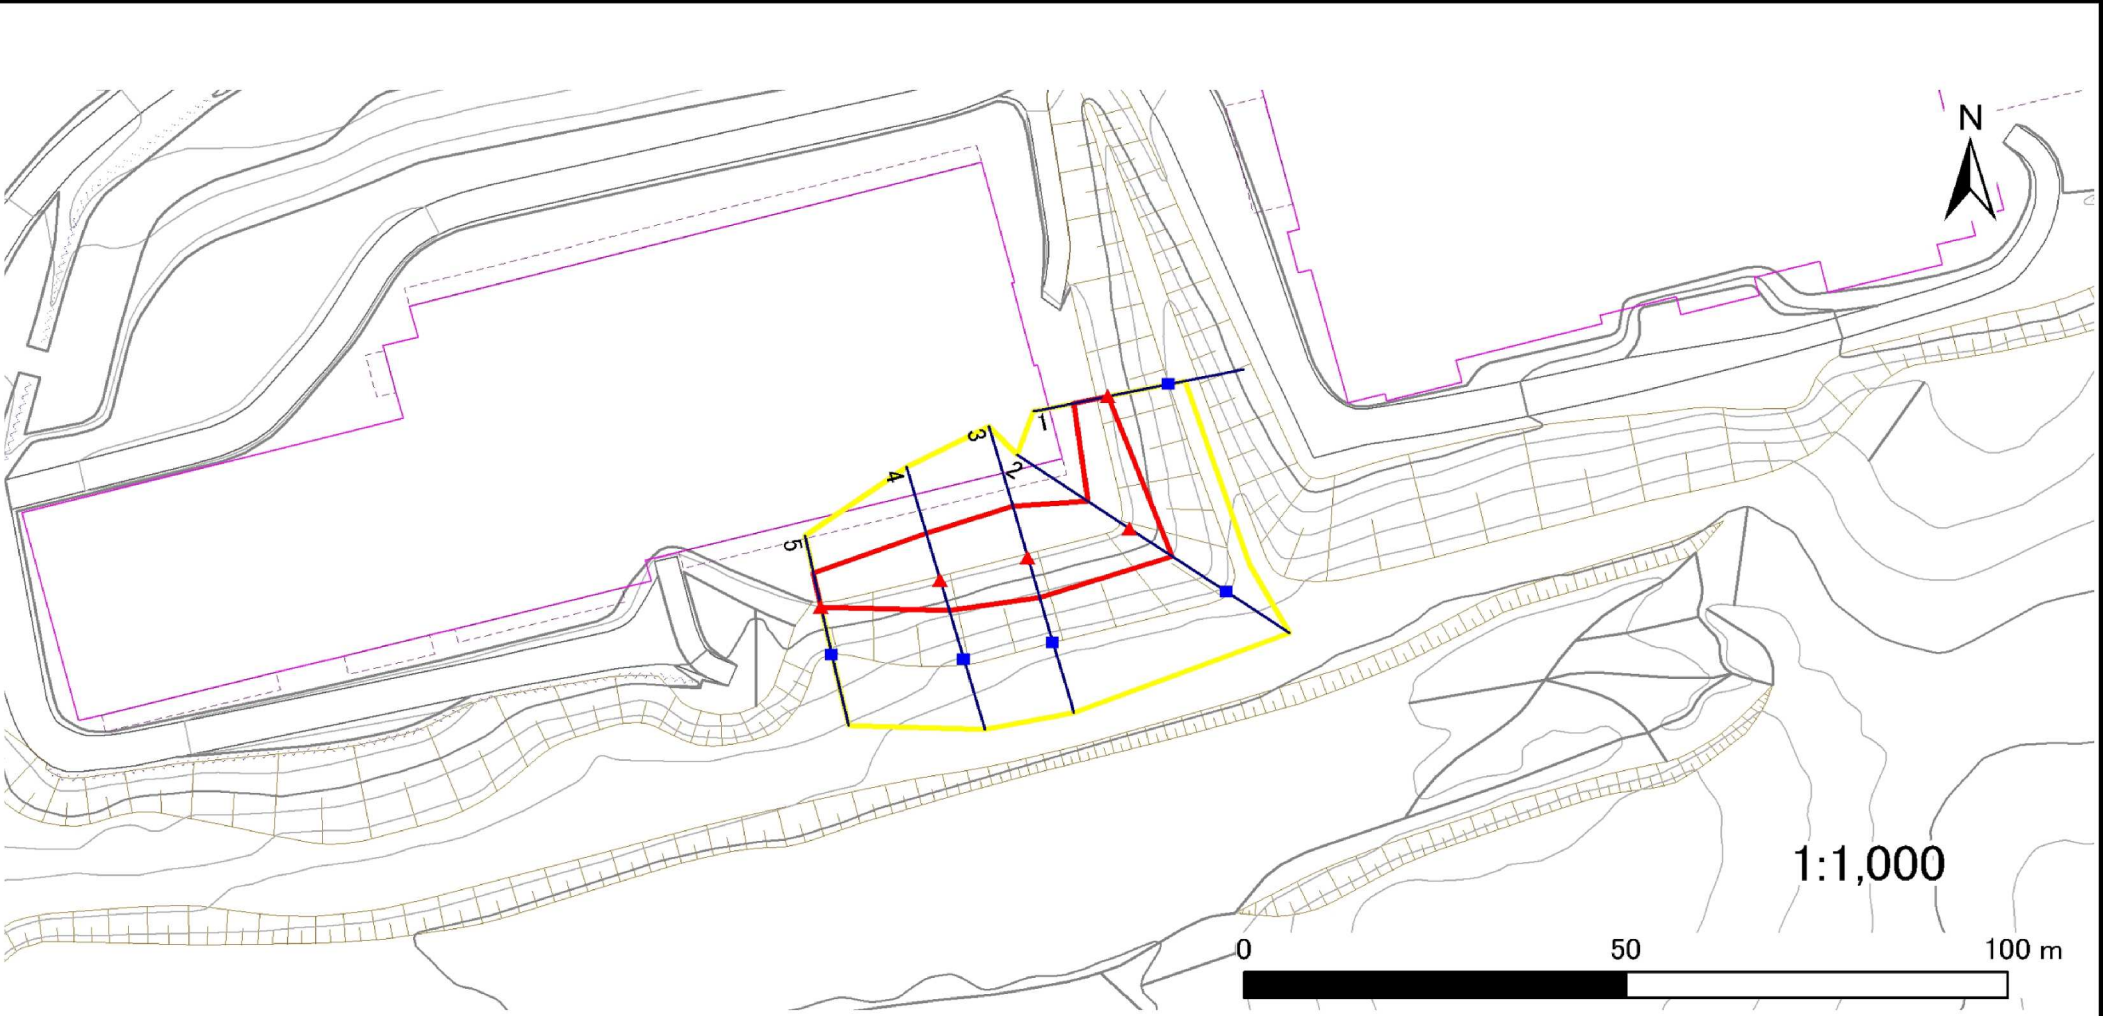
危害のおそれのある土地、著しい危害のおそれのある土地の設定図

| 凡例 | ■ 上端 | — 横断測線 | — 危害のおそれのある土地の区域 | — 土石等の移動による力が100kN/m <sup>2</sup> を超える範囲 |
| | ▲ 下端 | | — 著しい危害のおそれのある土地の区域 | — 土石等の堆積高が3mを超える範囲 |

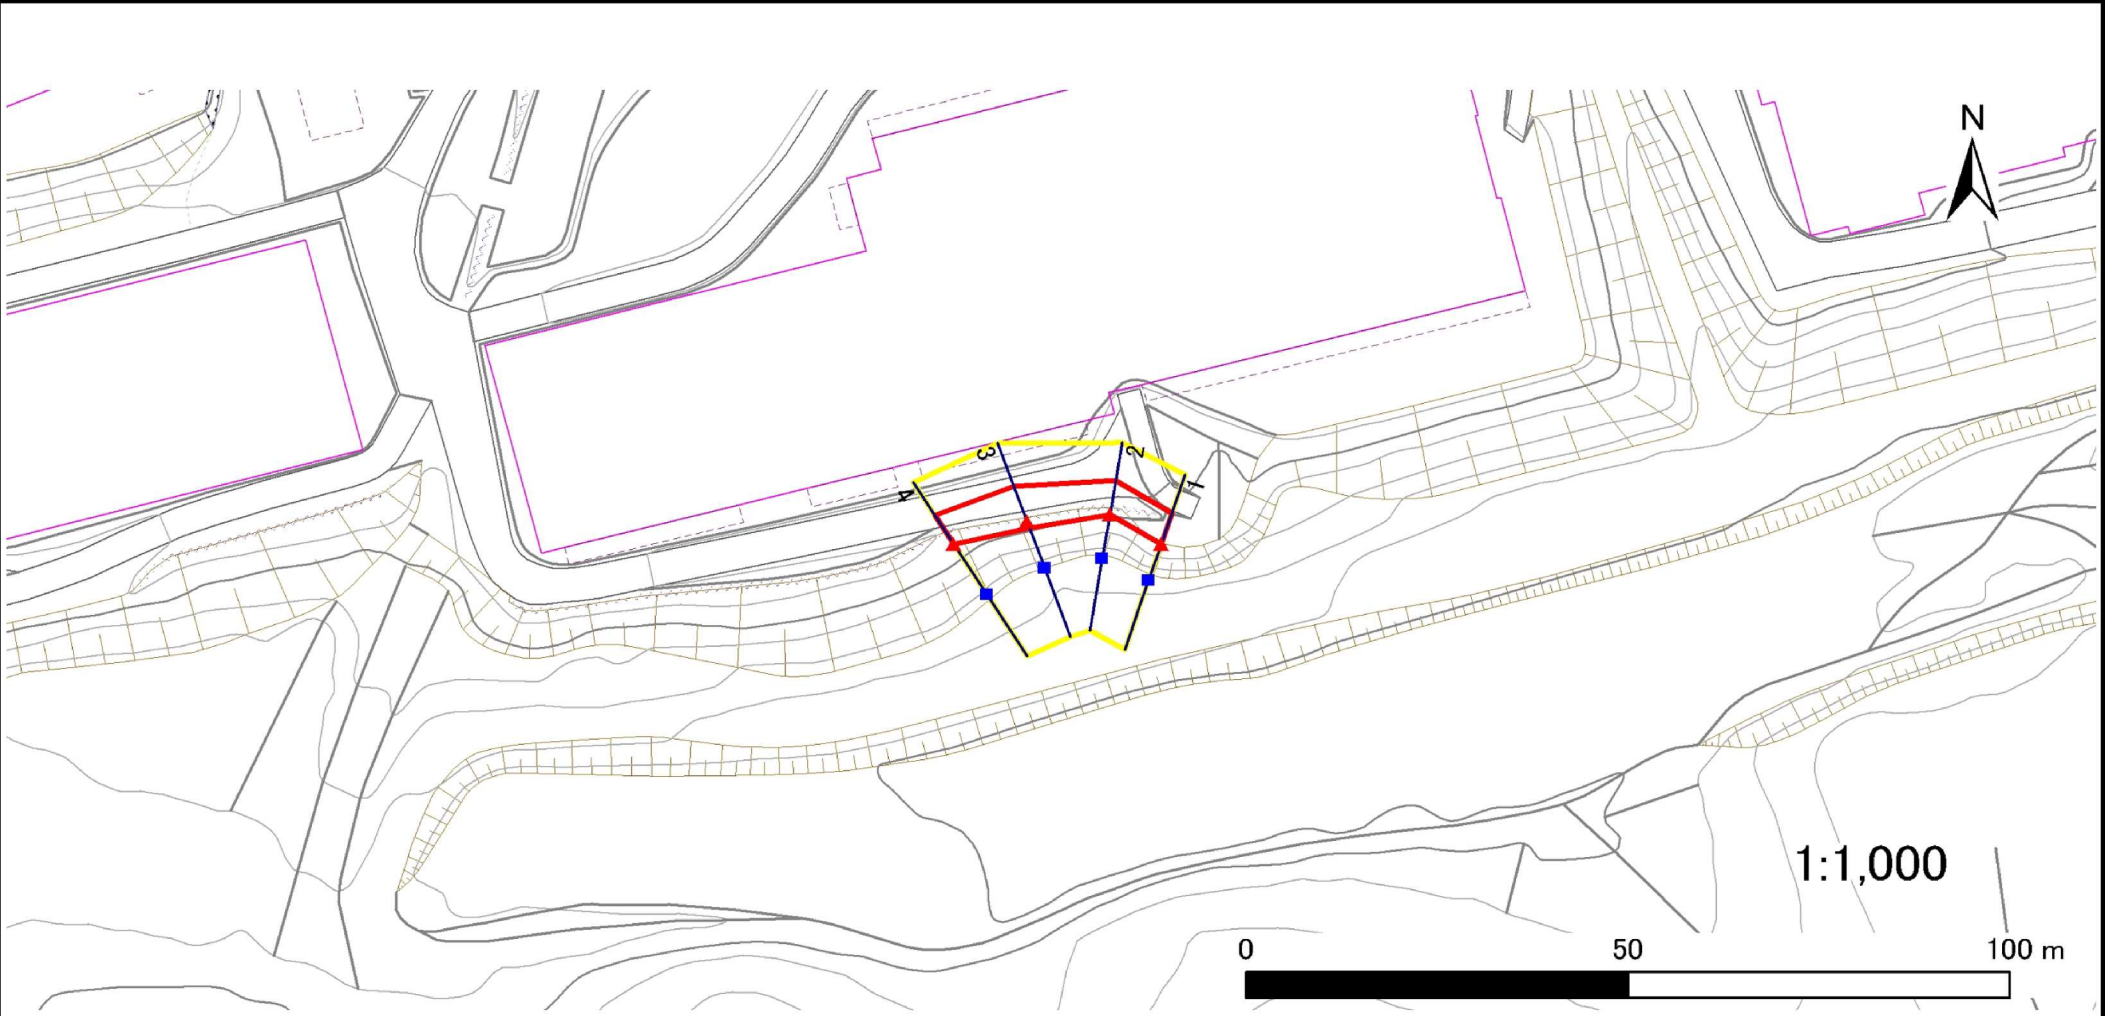
危害のおそれのある土地、著しい危害のおそれのある土地の設定図

| 凡例 | ■ 上端 | — 横断測線 | — 危害のおそれのある土地の区域 | — 土石等の移動による力が100kN/m <sup>2</sup> を超える範囲 |
| | ▲ 下端 | | — 著しい危害のおそれのある土地の区域 | — 土石等の堆積高が3mを超える範囲 |

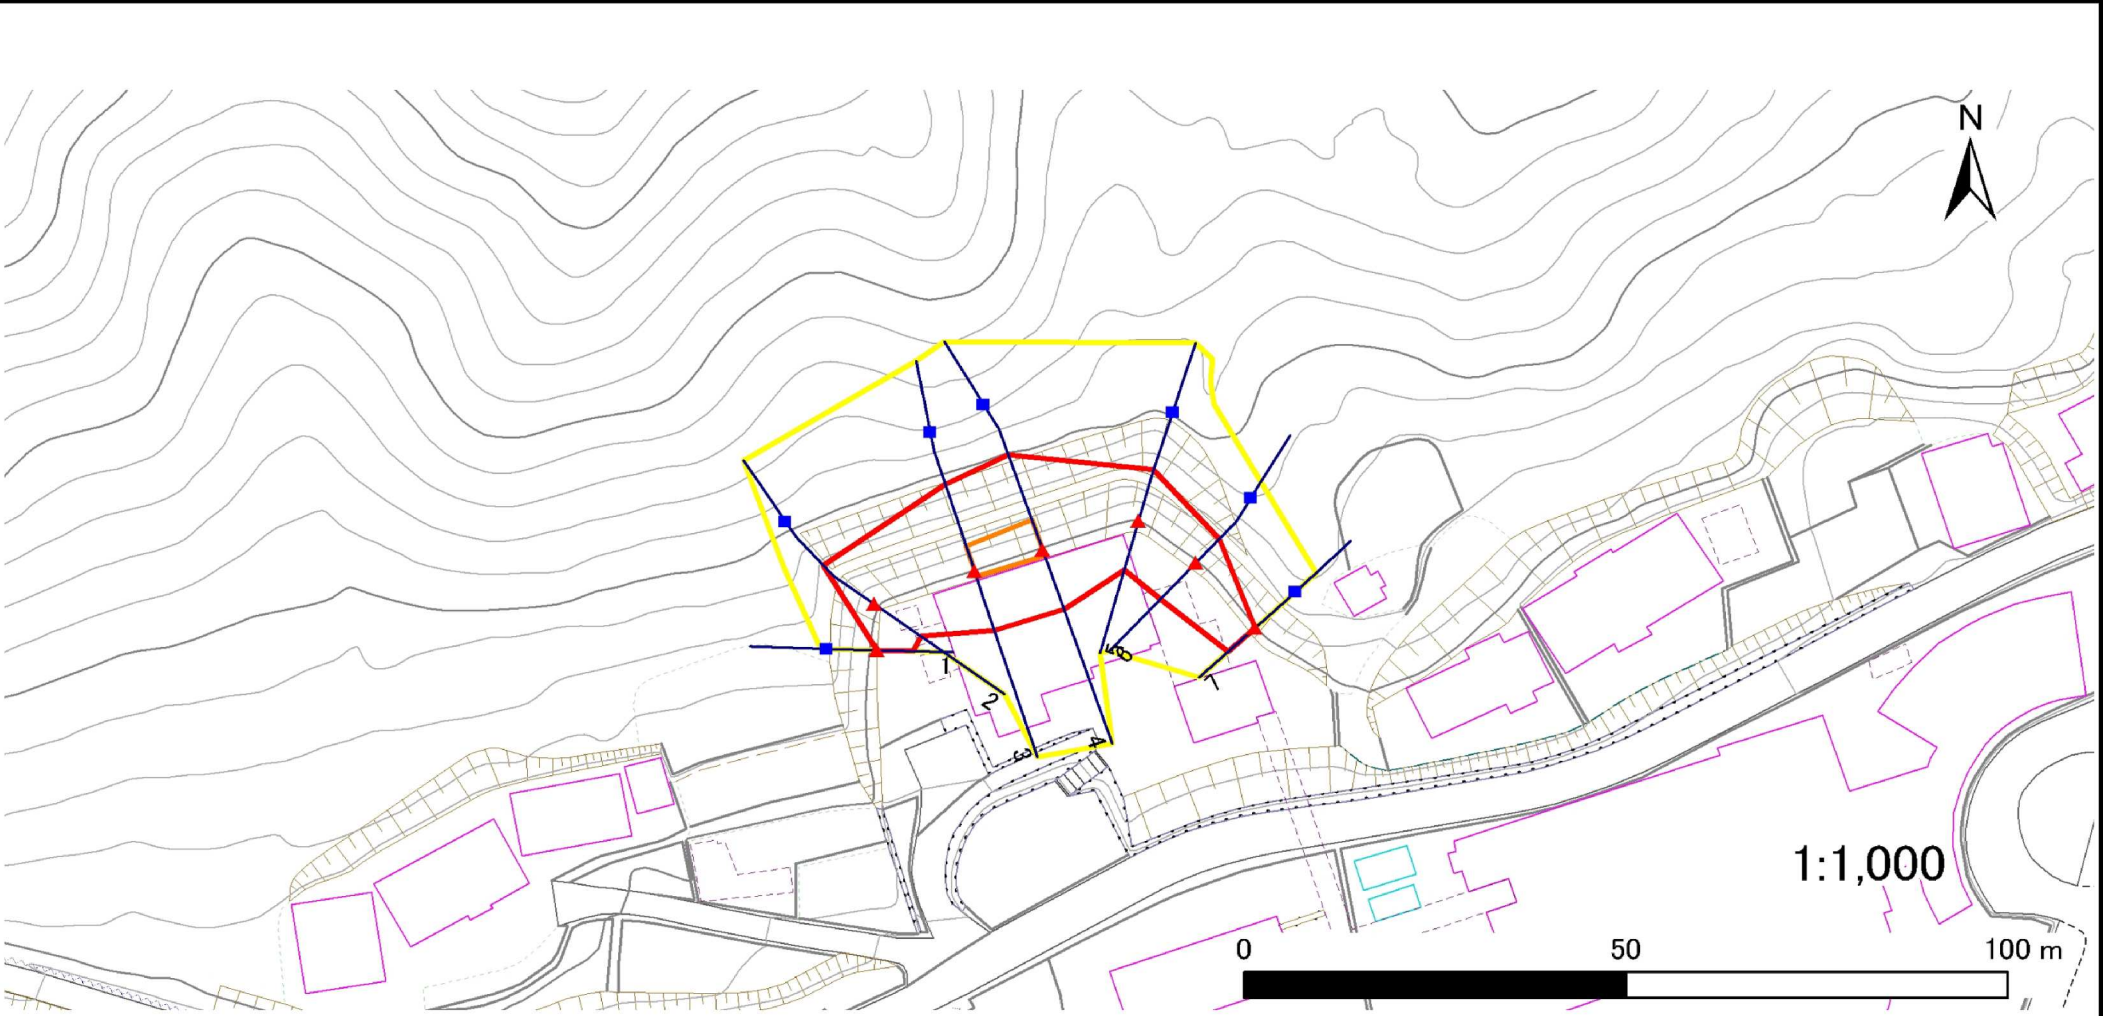
危害のおそれのある土地、著しい危害のおそれのある土地の設定図

| 凡例 | ■ 上端 | — 横断測線 | — 危害のおそれのある土地の区域 | — 土石等の移動による力が100kN/m <sup>2</sup> を超える範囲 |
| | ▲ 下端 | | — 著しい危害のおそれのある土地の区域 | — 土石等の堆積高が3mを超える範囲 |

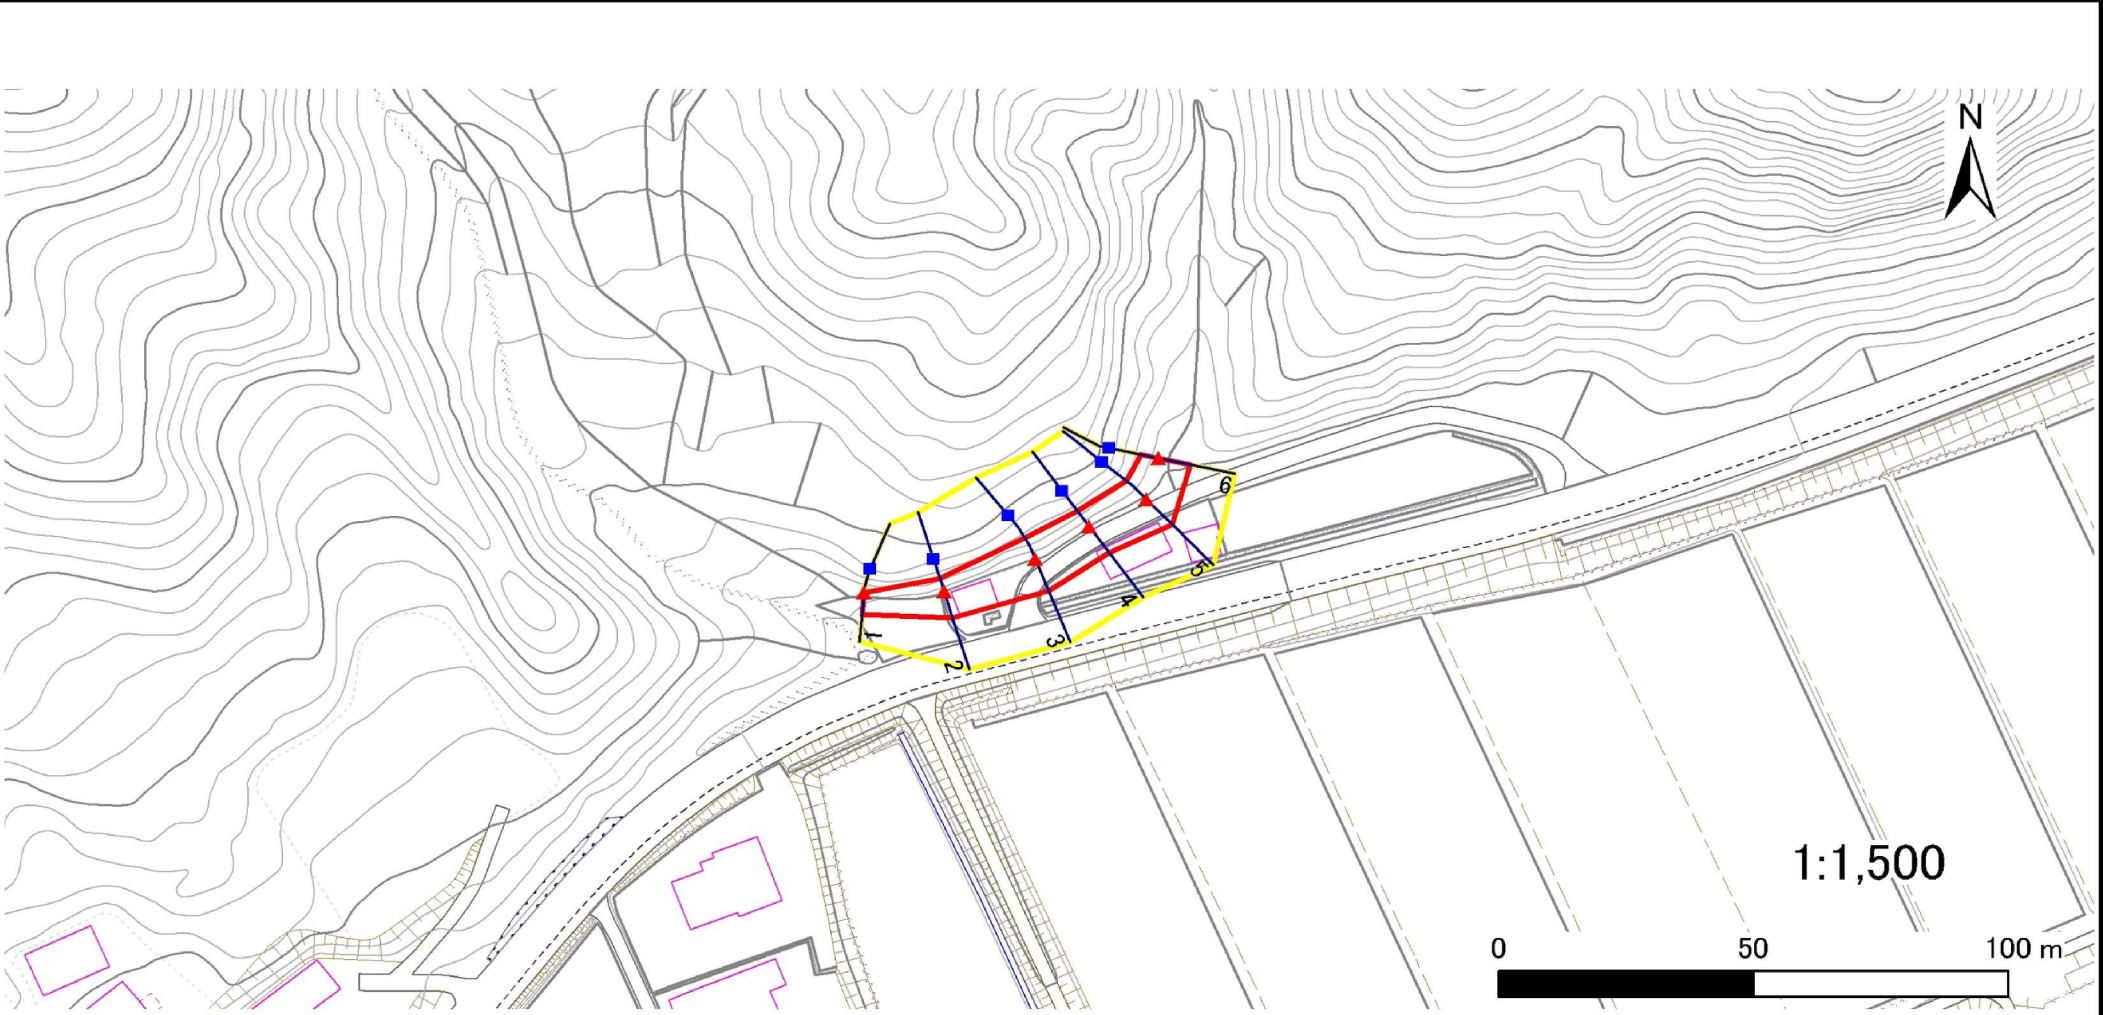
危害のおそれのある土地、著しい危害のおそれのある土地の設定図

| 凡例 | ■ 上端 | — 横断測線 | ▭ 危害のおそれのある土地の区域 | ▭ 土石等の移動による力が100kN/m <sup>2</sup> を超える範囲 |
| | ▲ 下端 | | ▭ 著しい危害のおそれのある土地の区域 | ▭ 土石等の堆積高が3mを超える範囲 |
