# 土砂災害防止に関する基礎調査(急傾斜地の崩壊)

| 箇所番号 | N444K0018 |
| 箇所名 | 下桑畑 |

土砂災害警戒区域等の指定の告示に係る図書(その2)

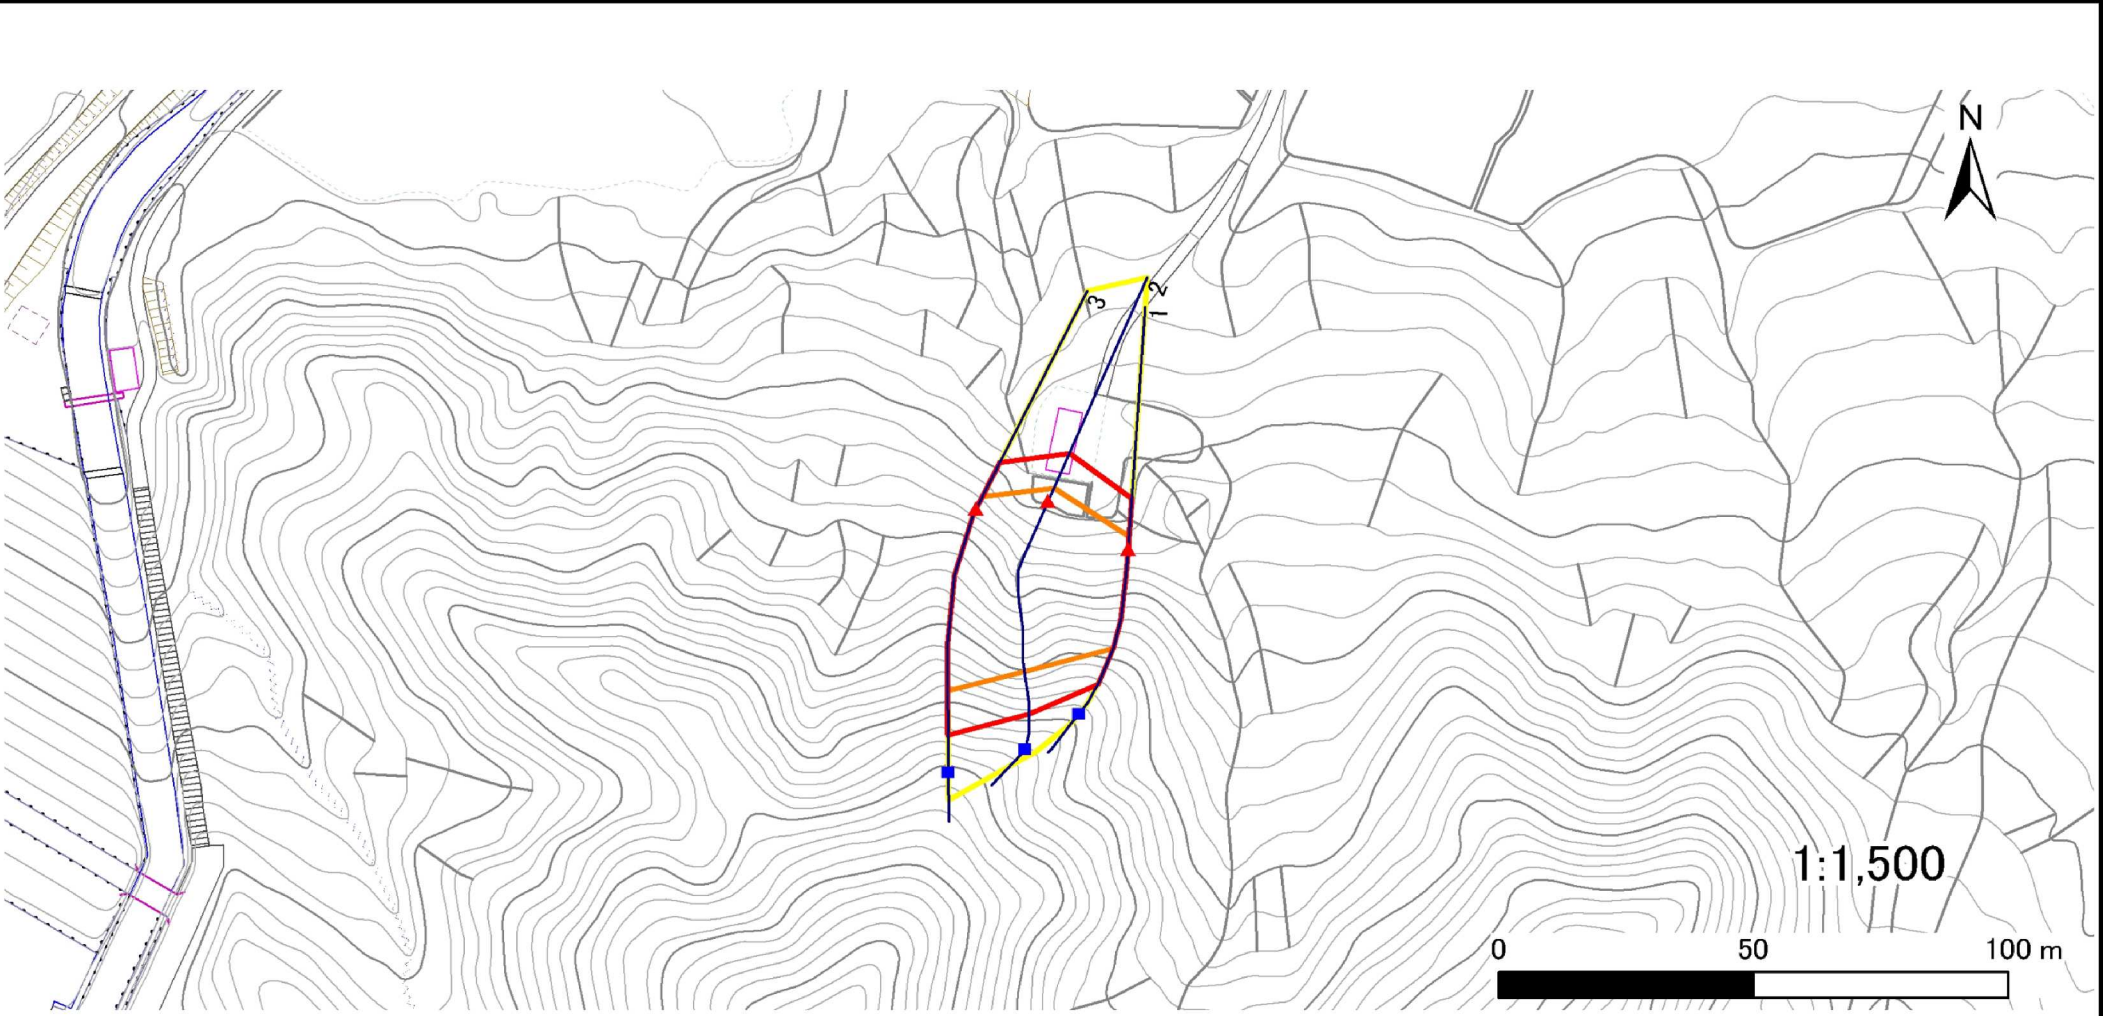
危害のおそれのある土地、著しい危害のおそれのある土地の設定図

| 凡例 | ■ 上端 | — 横断測線 | ▭ 危害のおそれのある土地の区域 | ▭ 土石等の移動による力が100kN/m <sup>2</sup> を超える範囲 |
| | ▲ 下端 | | ▭ 著しい危害のおそれのある土地の区域 | ▭ 土石等の堆積高が3mを超える範囲 |

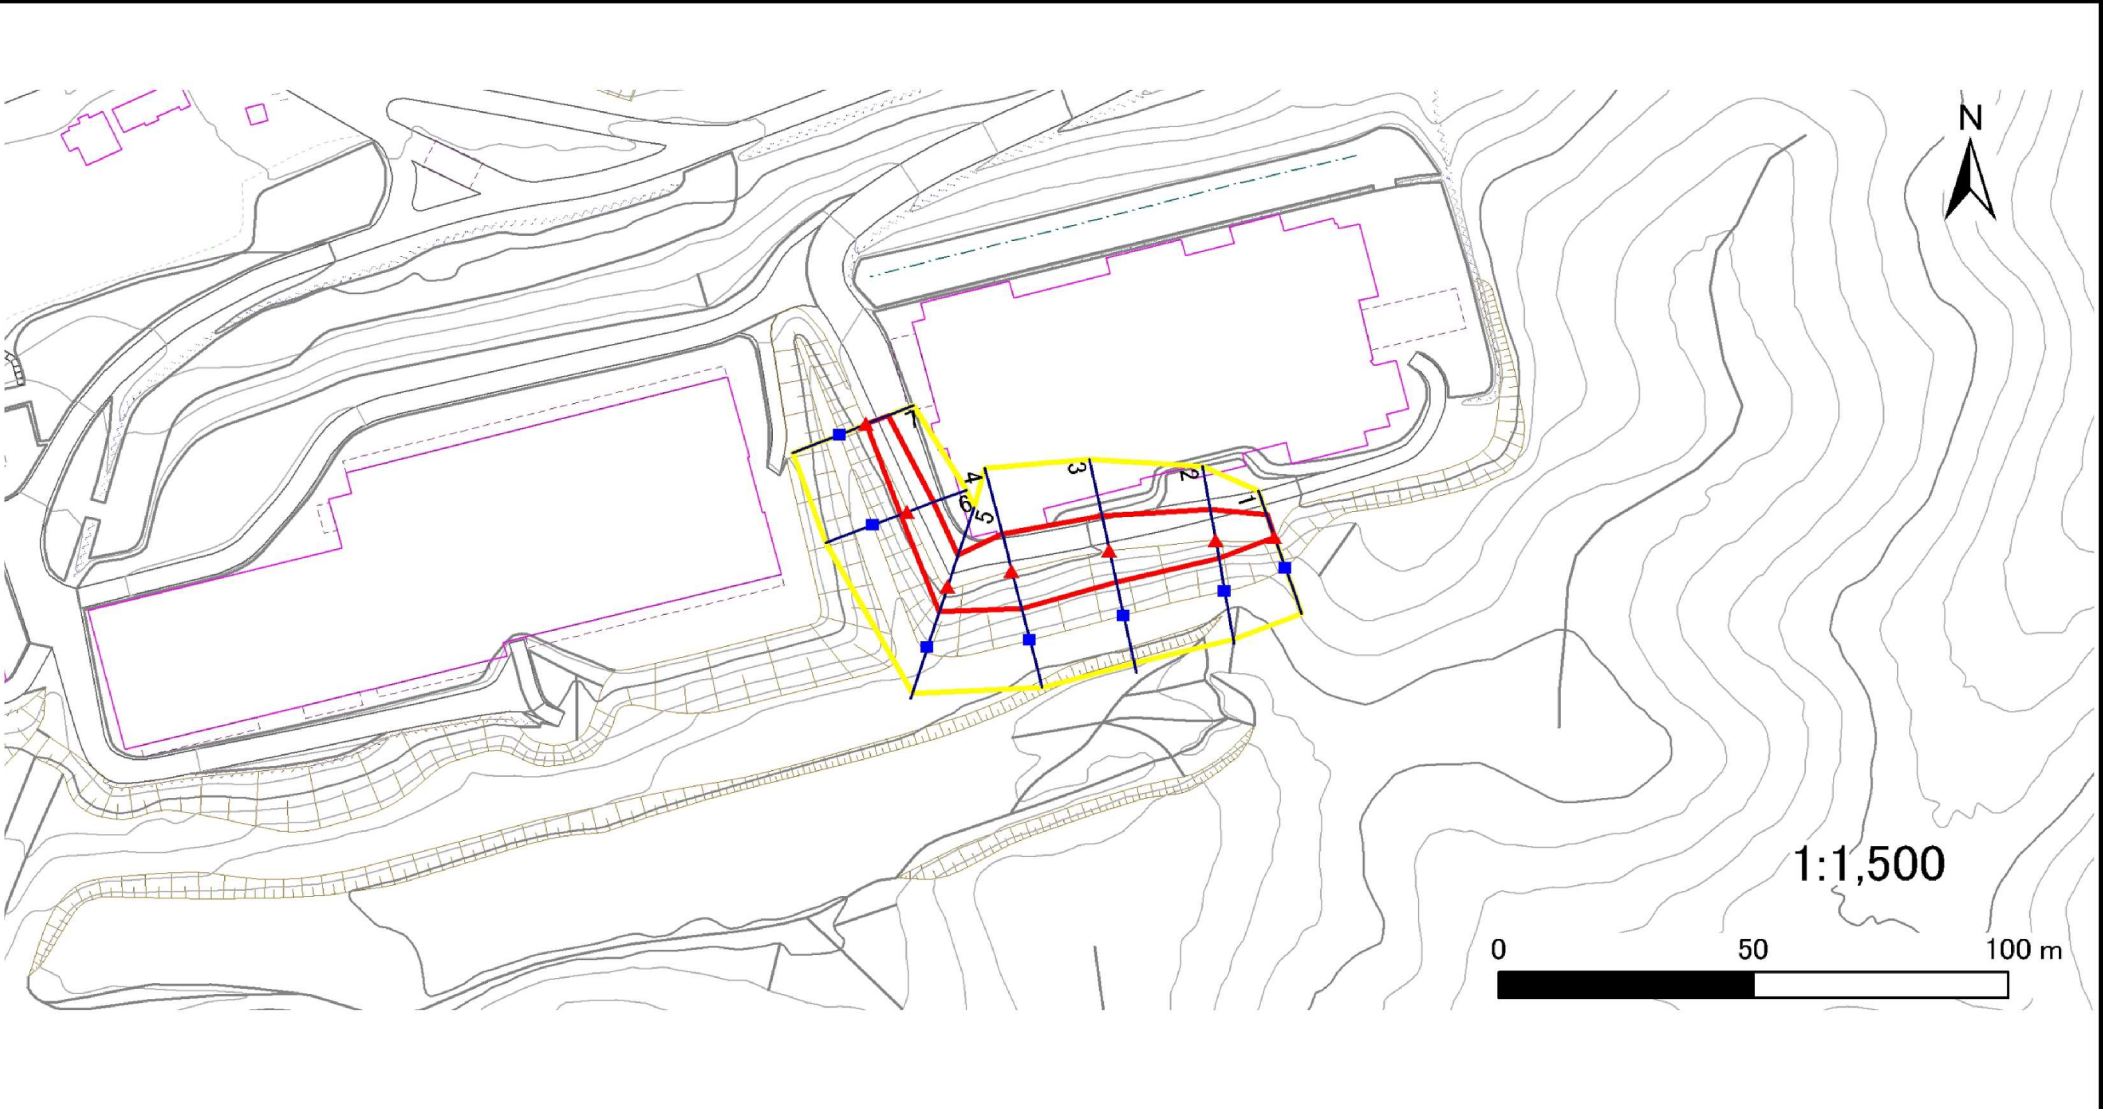
危害のおそれのある土地、著しい危害のおそれのある土地の設定図

| 凡例 | ■ 上端 | — 横断測線 | ▭ 危害のおそれのある土地の区域 | ▭ 土石等の移動による力が100kN/m <sup>2</sup> を超える範囲 |
| | ▲ 下端 | | ▭ 著しい危害のおそれのある土地の区域 | ▭ 土石等の堆積高が3mを超える範囲 |
