# 土砂災害防止に関する基礎調査(急傾斜地の崩壊)

| 箇所番号 | N501K0003 |
| 箇所名 | 仏供殿の3 |
| 調査機関 | 宮城県北部土木事務所 |

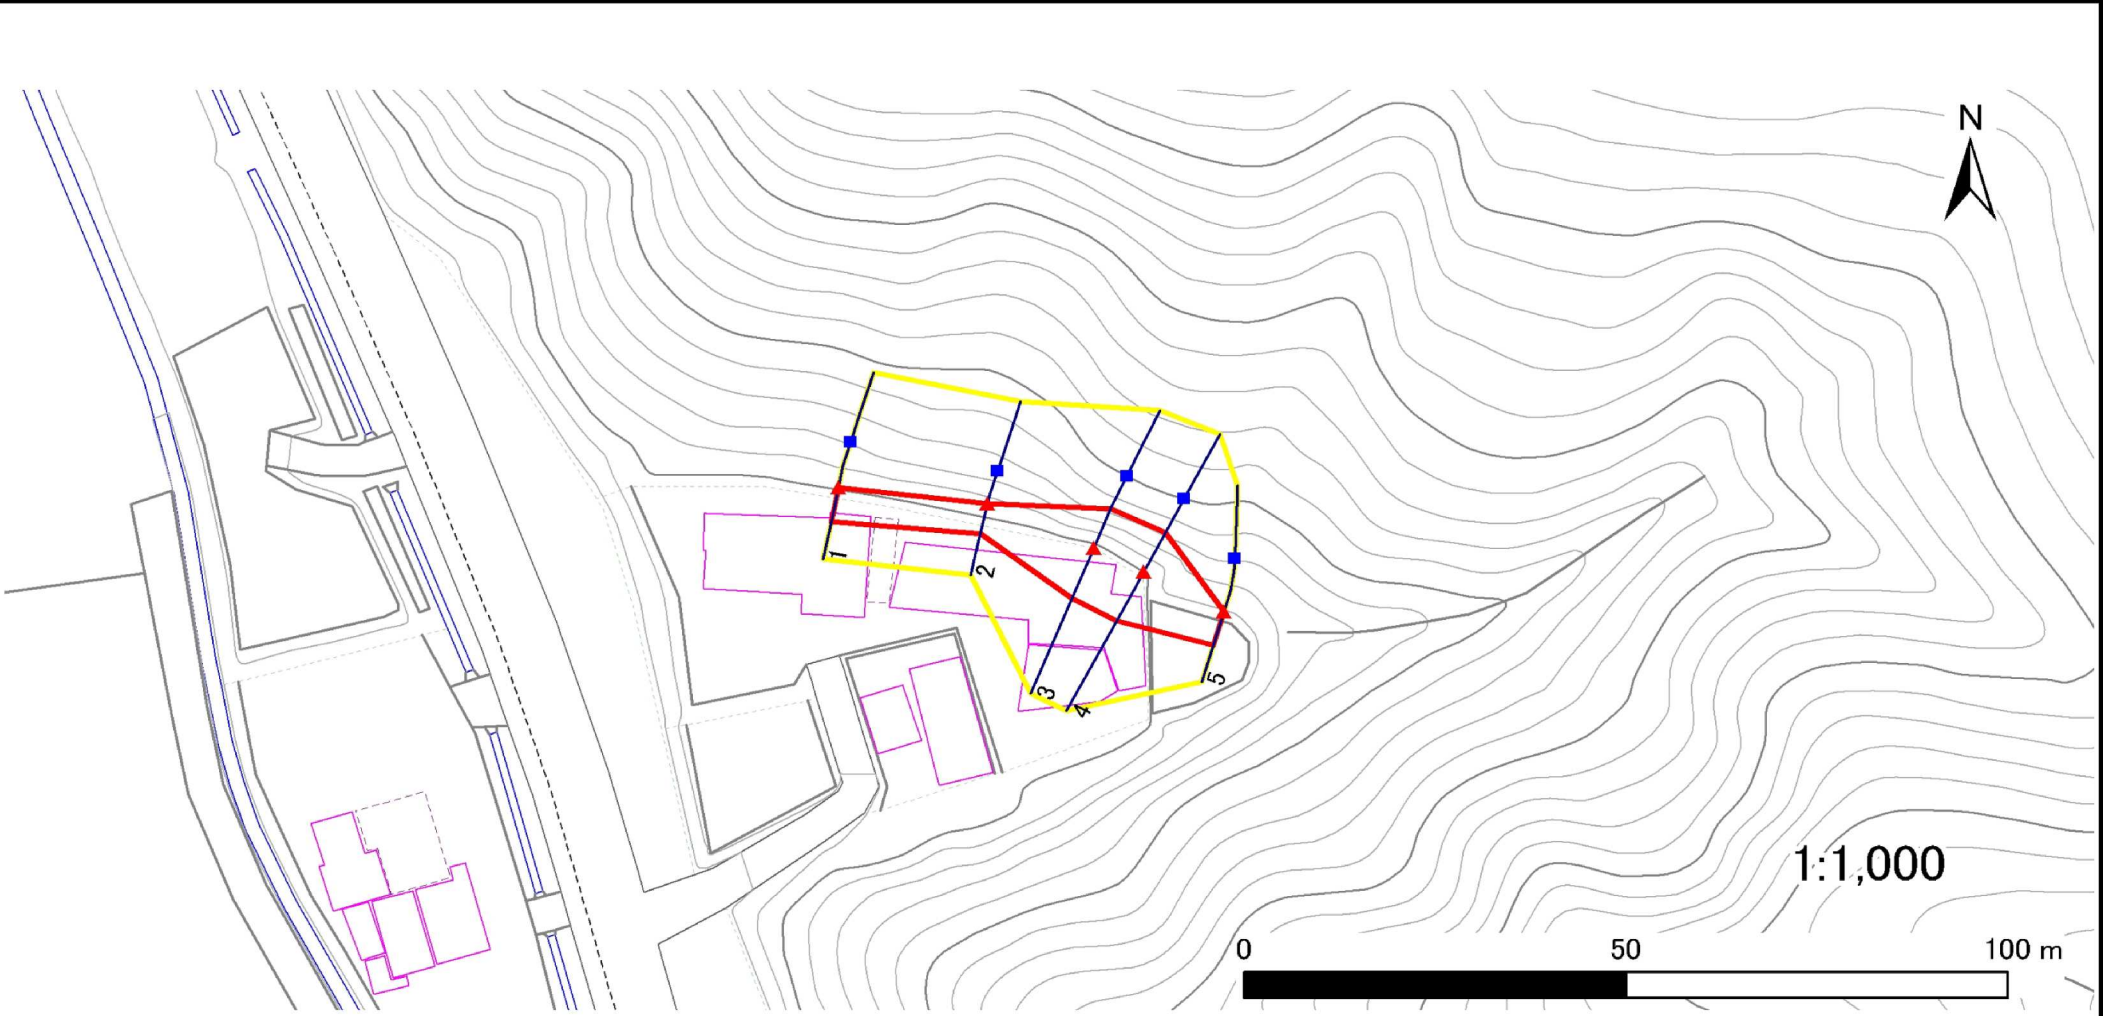
危害のおそれのある土地、著しい危害のおそれのある土地の設定図

| 凡例 | ■ 上端 | — 横断測線 | — 危害のおそれのある土地の区域 | — 土石等の移動による力が100kN/m <sup>2</sup> を超える範囲 |
| | ▲ 下端 | | — 著しい危害のおそれのある土地の区域 | — 土石等の堆積高が3mを超える範囲 |

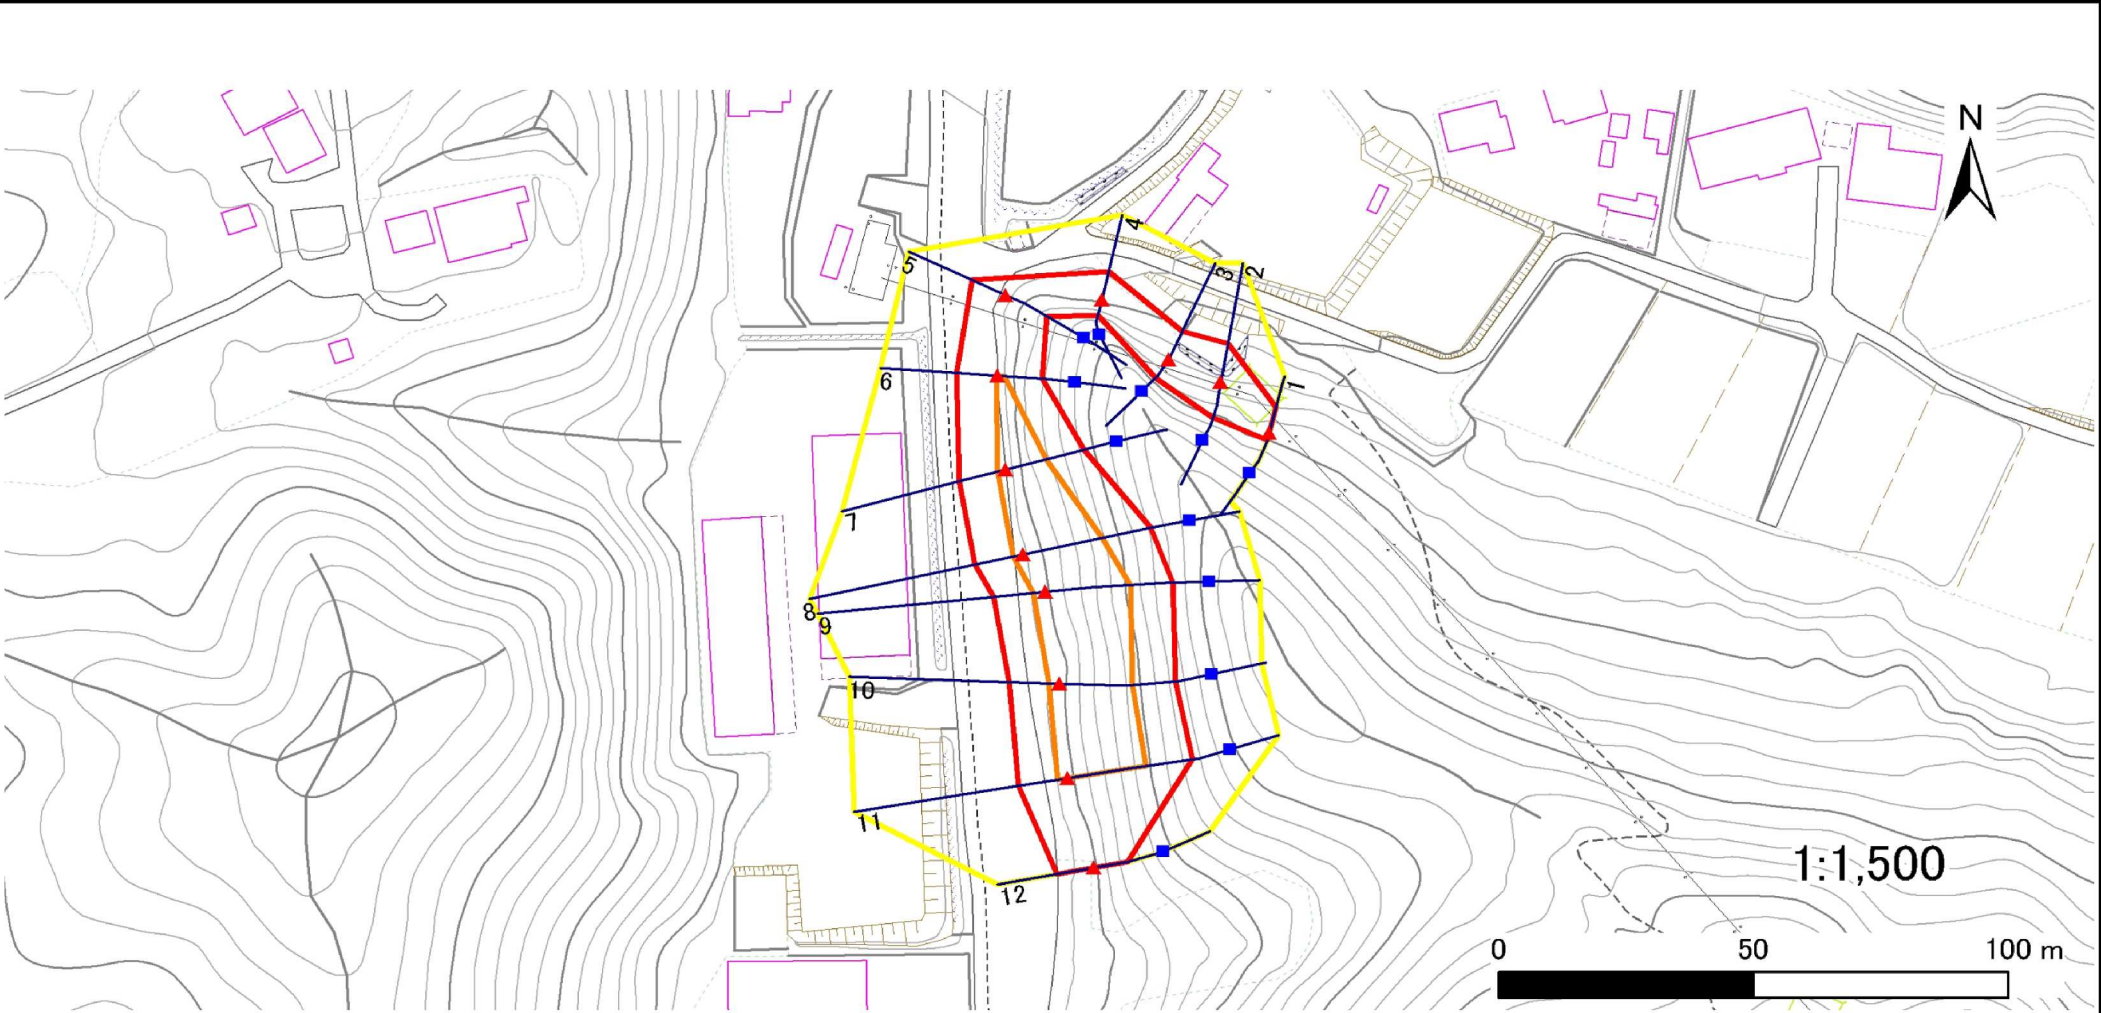
危害のおそれのある土地、著しい危害のおそれのある土地の設定図

| 凡例 | ■ 上端 | — 横断測線 | — 危害のおそれのある土地の区域 | — 土石等の移動による力が100kN/m <sup>2</sup> を超える範囲 |
| | ▲ 下端 | | — 著しい危害のおそれのある土地の区域 | — 土石等の堆積高が3mを超える範囲 |

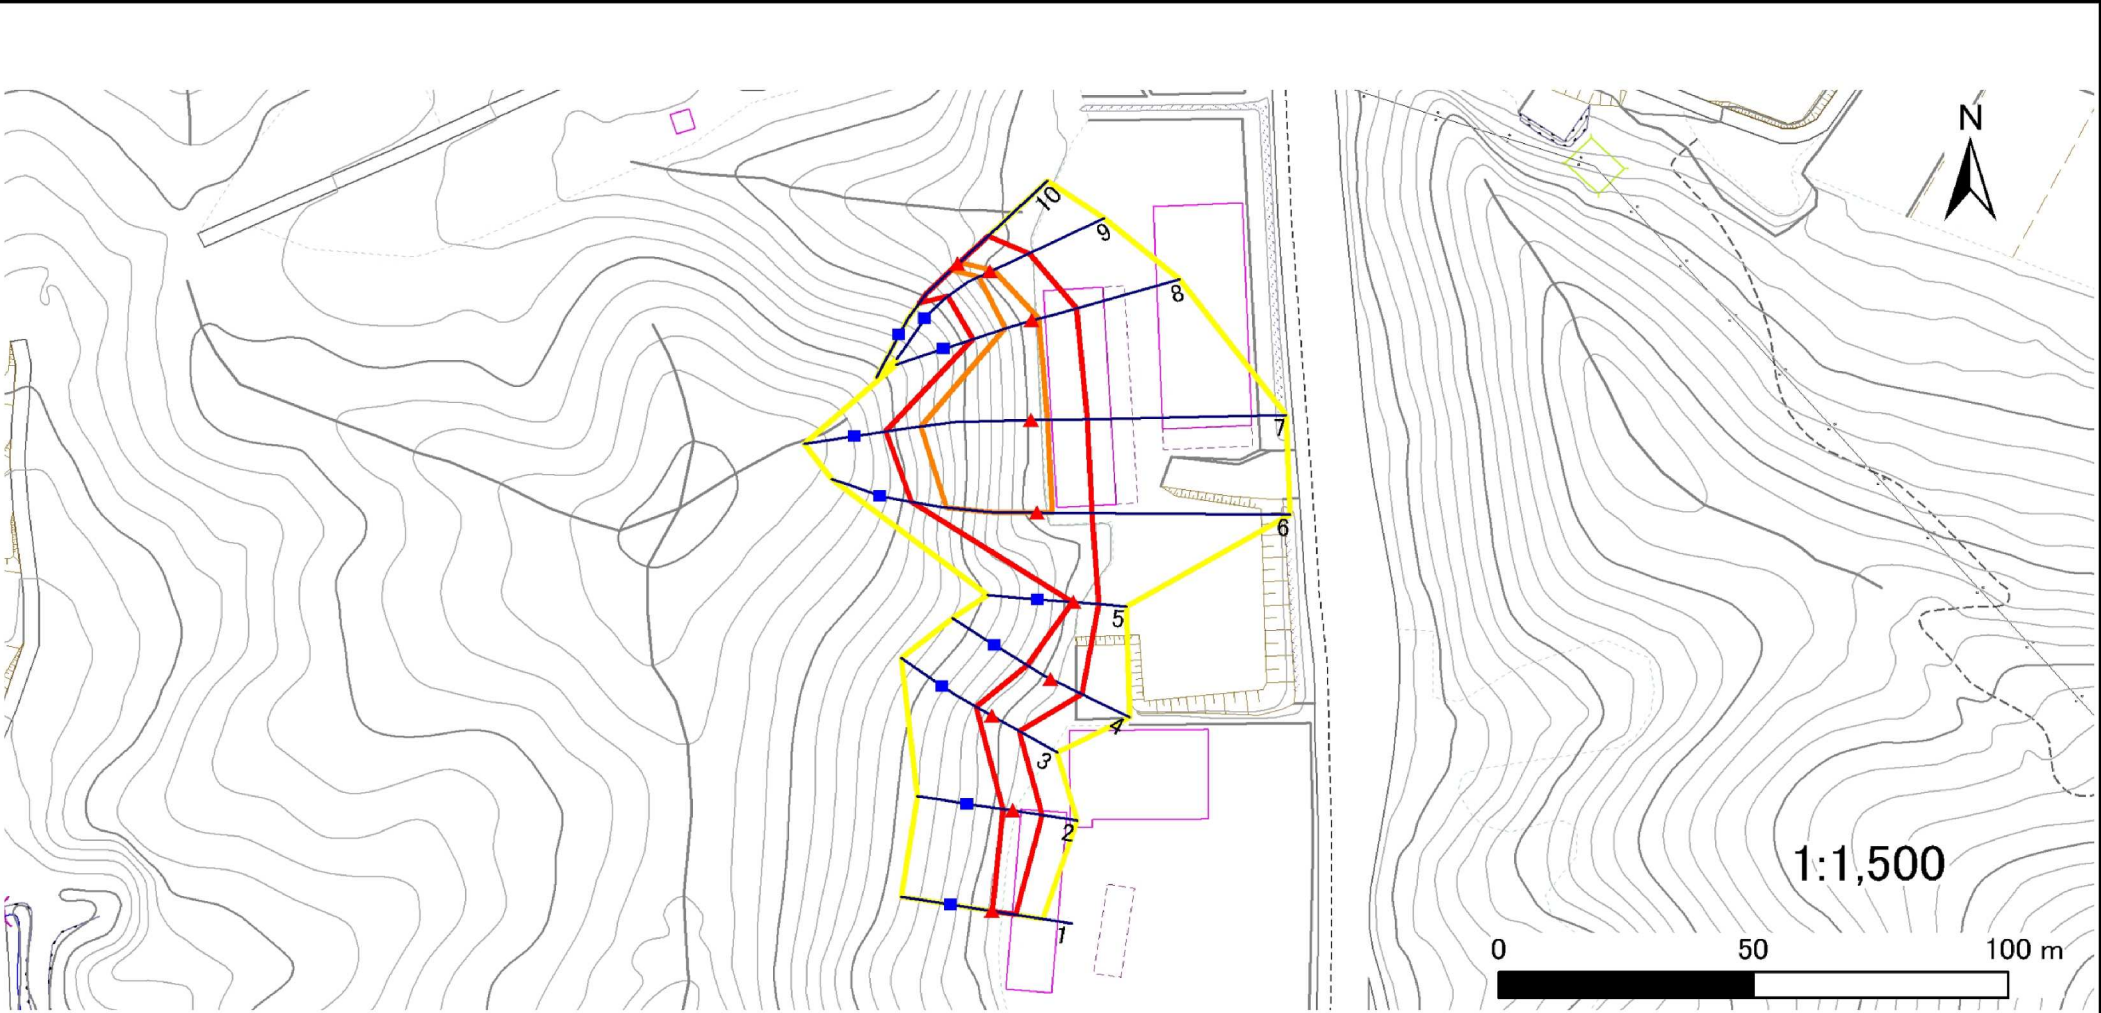
危害のおそれのある土地、著しい危害のおそれのある土地の設定図

| 凡例 | ■ 上端 | — 横断測線 | — 危害のおそれのある土地の区域 | — 土石等の移動による力が100kN/m <sup>2</sup> を超える範囲 |
| | ▲ 下端 | | — 著しい危害のおそれのある土地の区域 | — 土石等の堆積高が3mを超える範囲 |
