# 土砂災害防止に関する基礎調査(急傾斜地の崩壊)

| 箇所番号 | N501K0028 |
| 箇所名 | 石坂山の3 |
| 調査機関 | 宮城県北部土木事務所 |

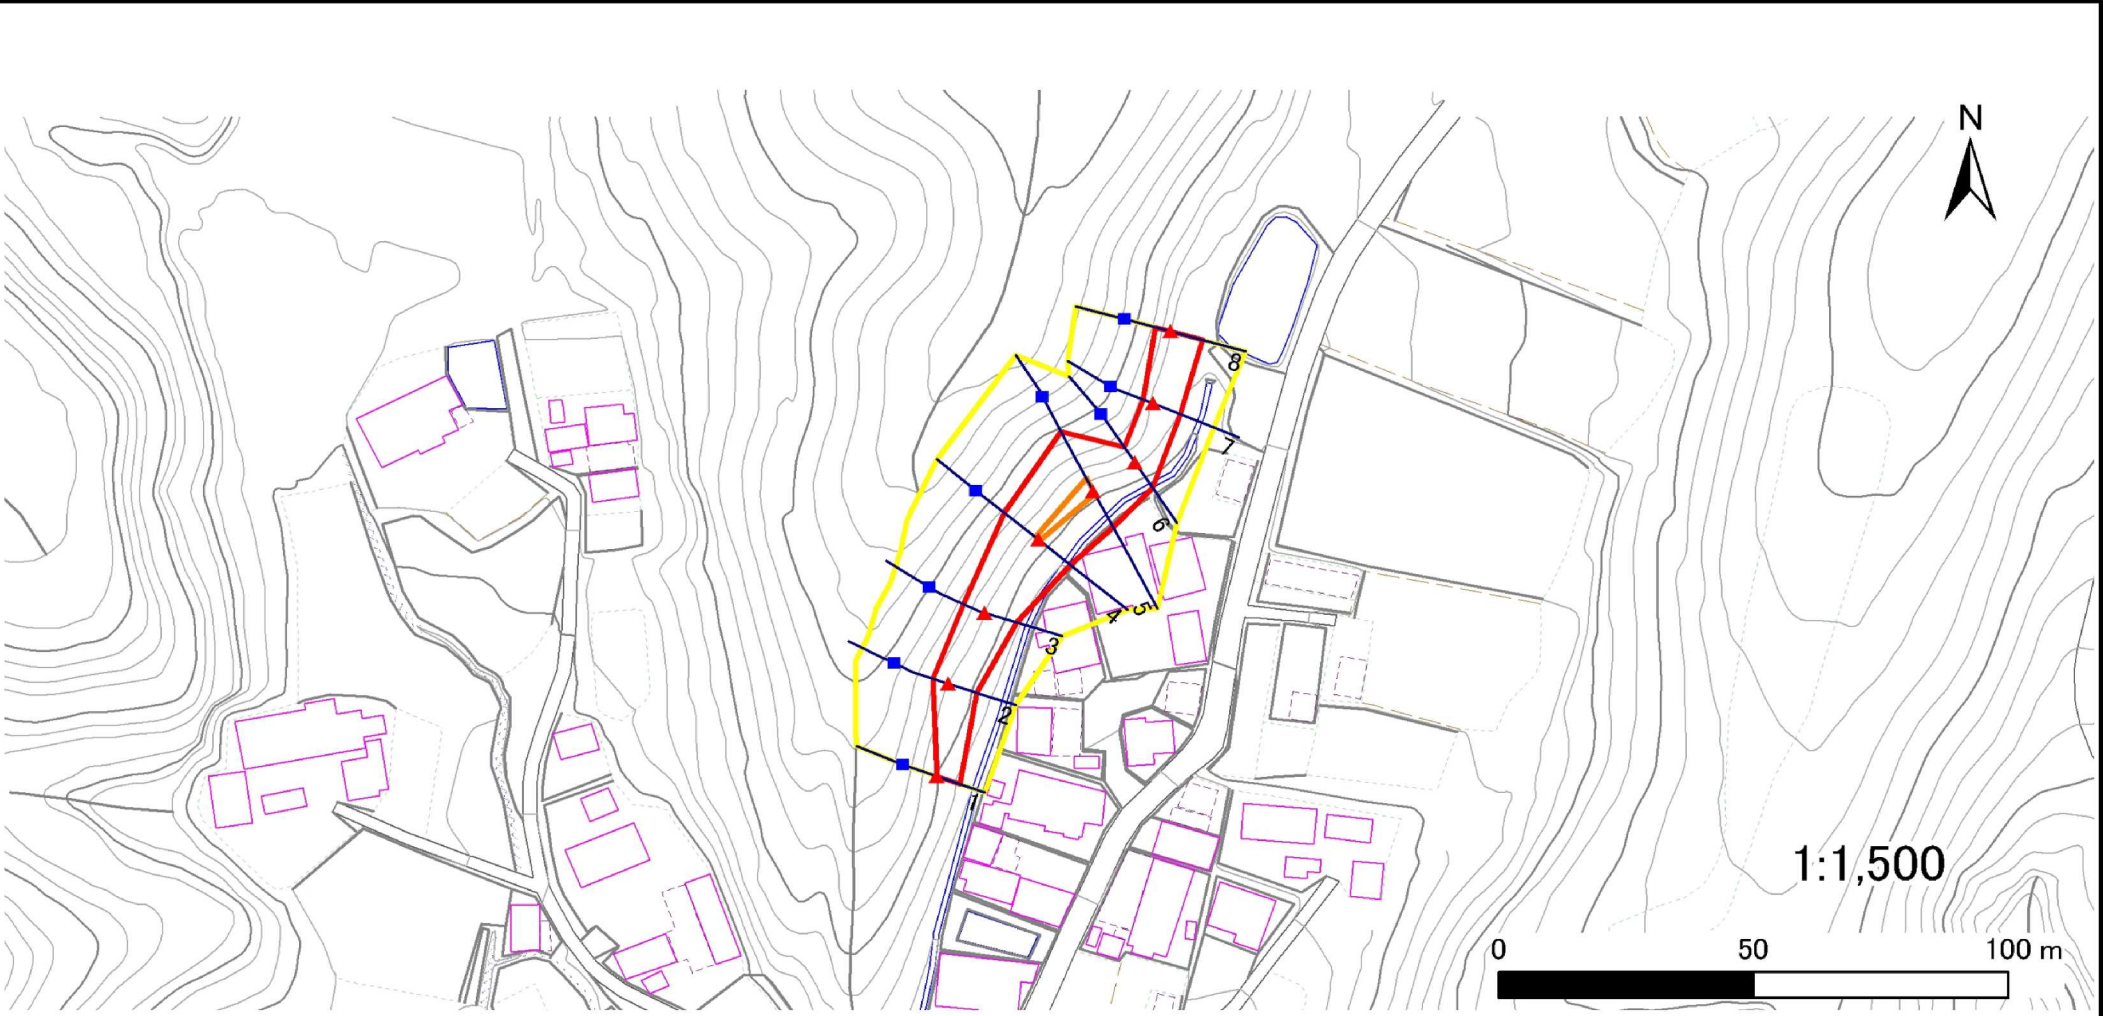
危害のおそれのある土地、著しい危害のおそれのある土地の設定図

| 急傾斜地の位置 | 箇所番号 | N501K0028 | 箇所名 | 石坂山の3 | 所在地 | 遠田郡涌谷町小塚字石坂山 |

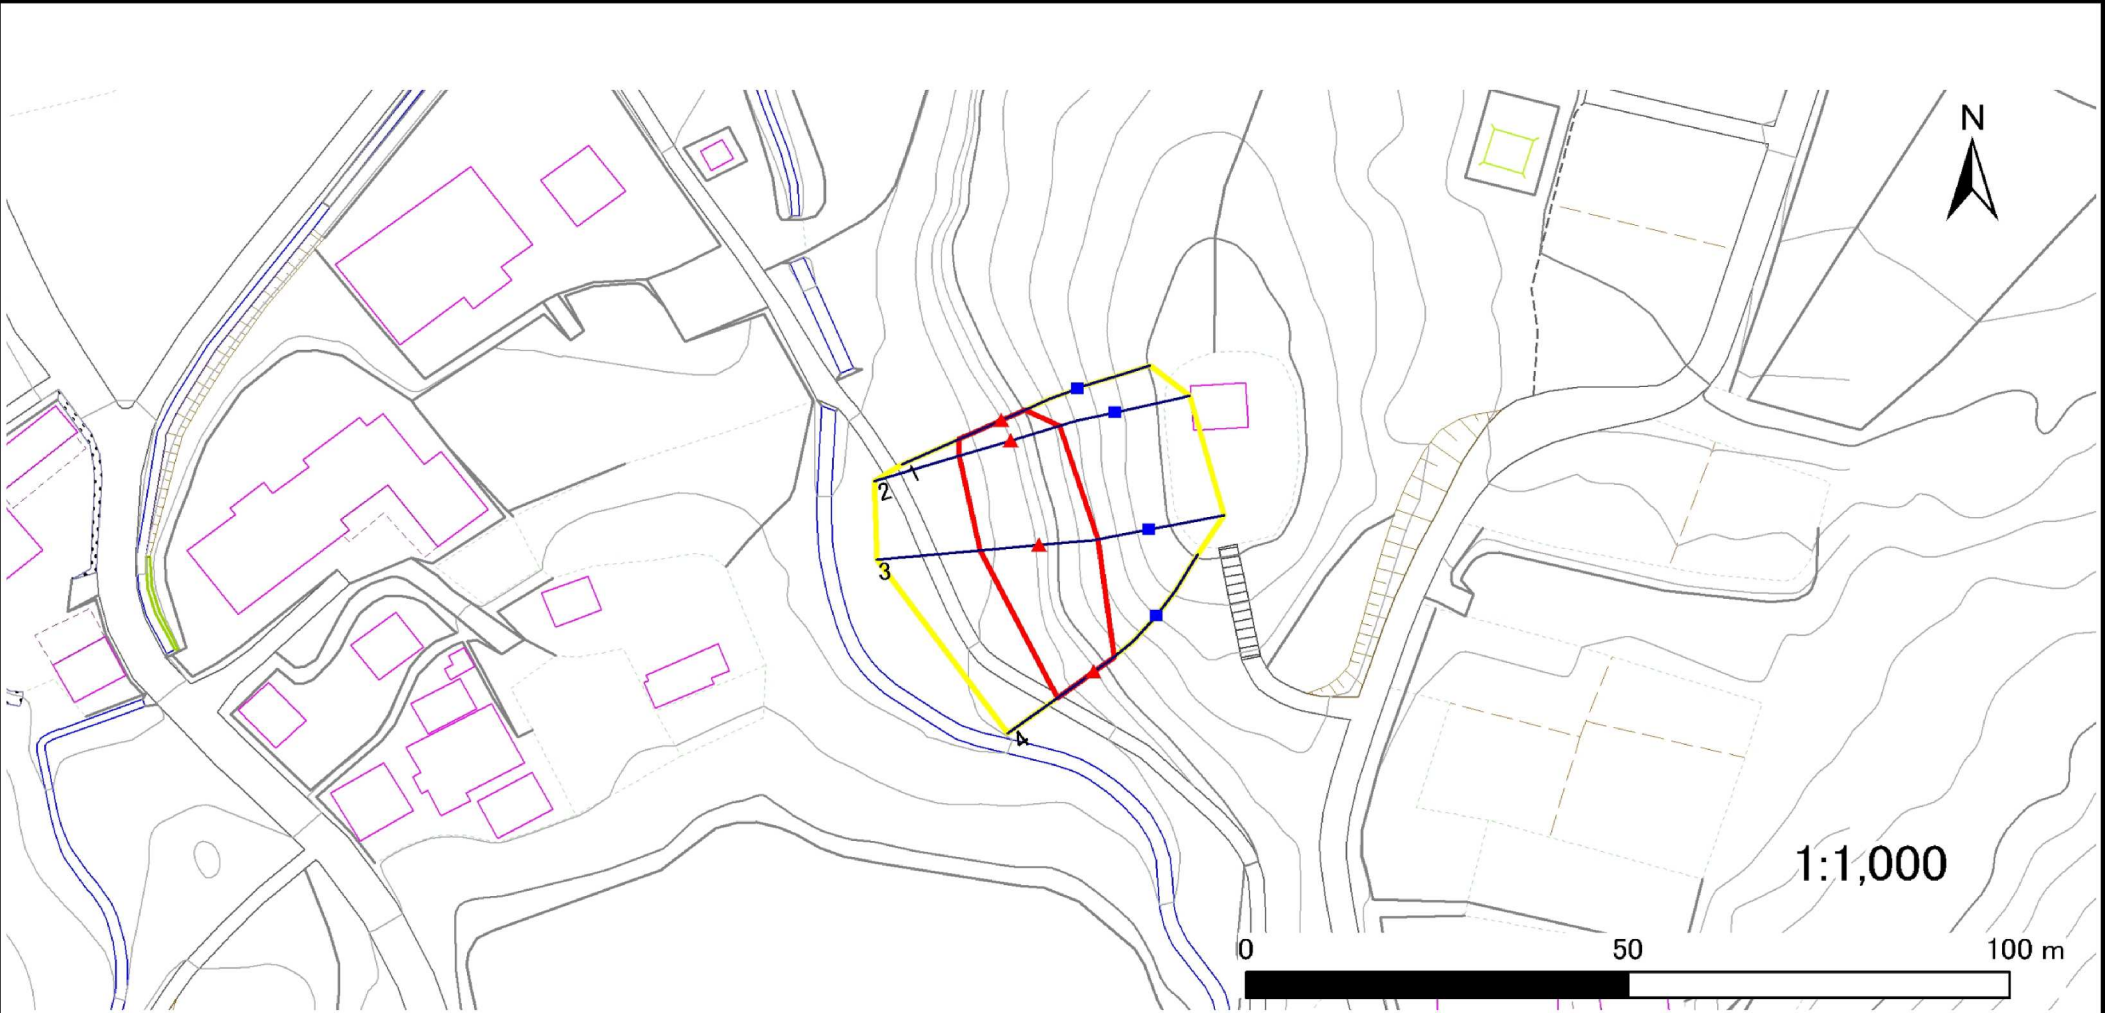
危害のおそれのある土地、著しい危害のおそれのある土地の設定図

| 急傾斜地の位置 | 箇所番号 | N501K0029 | 箇所名 | 欠下 | 所在地 | 遠田郡涌谷町太田字欠下、字沢田 |

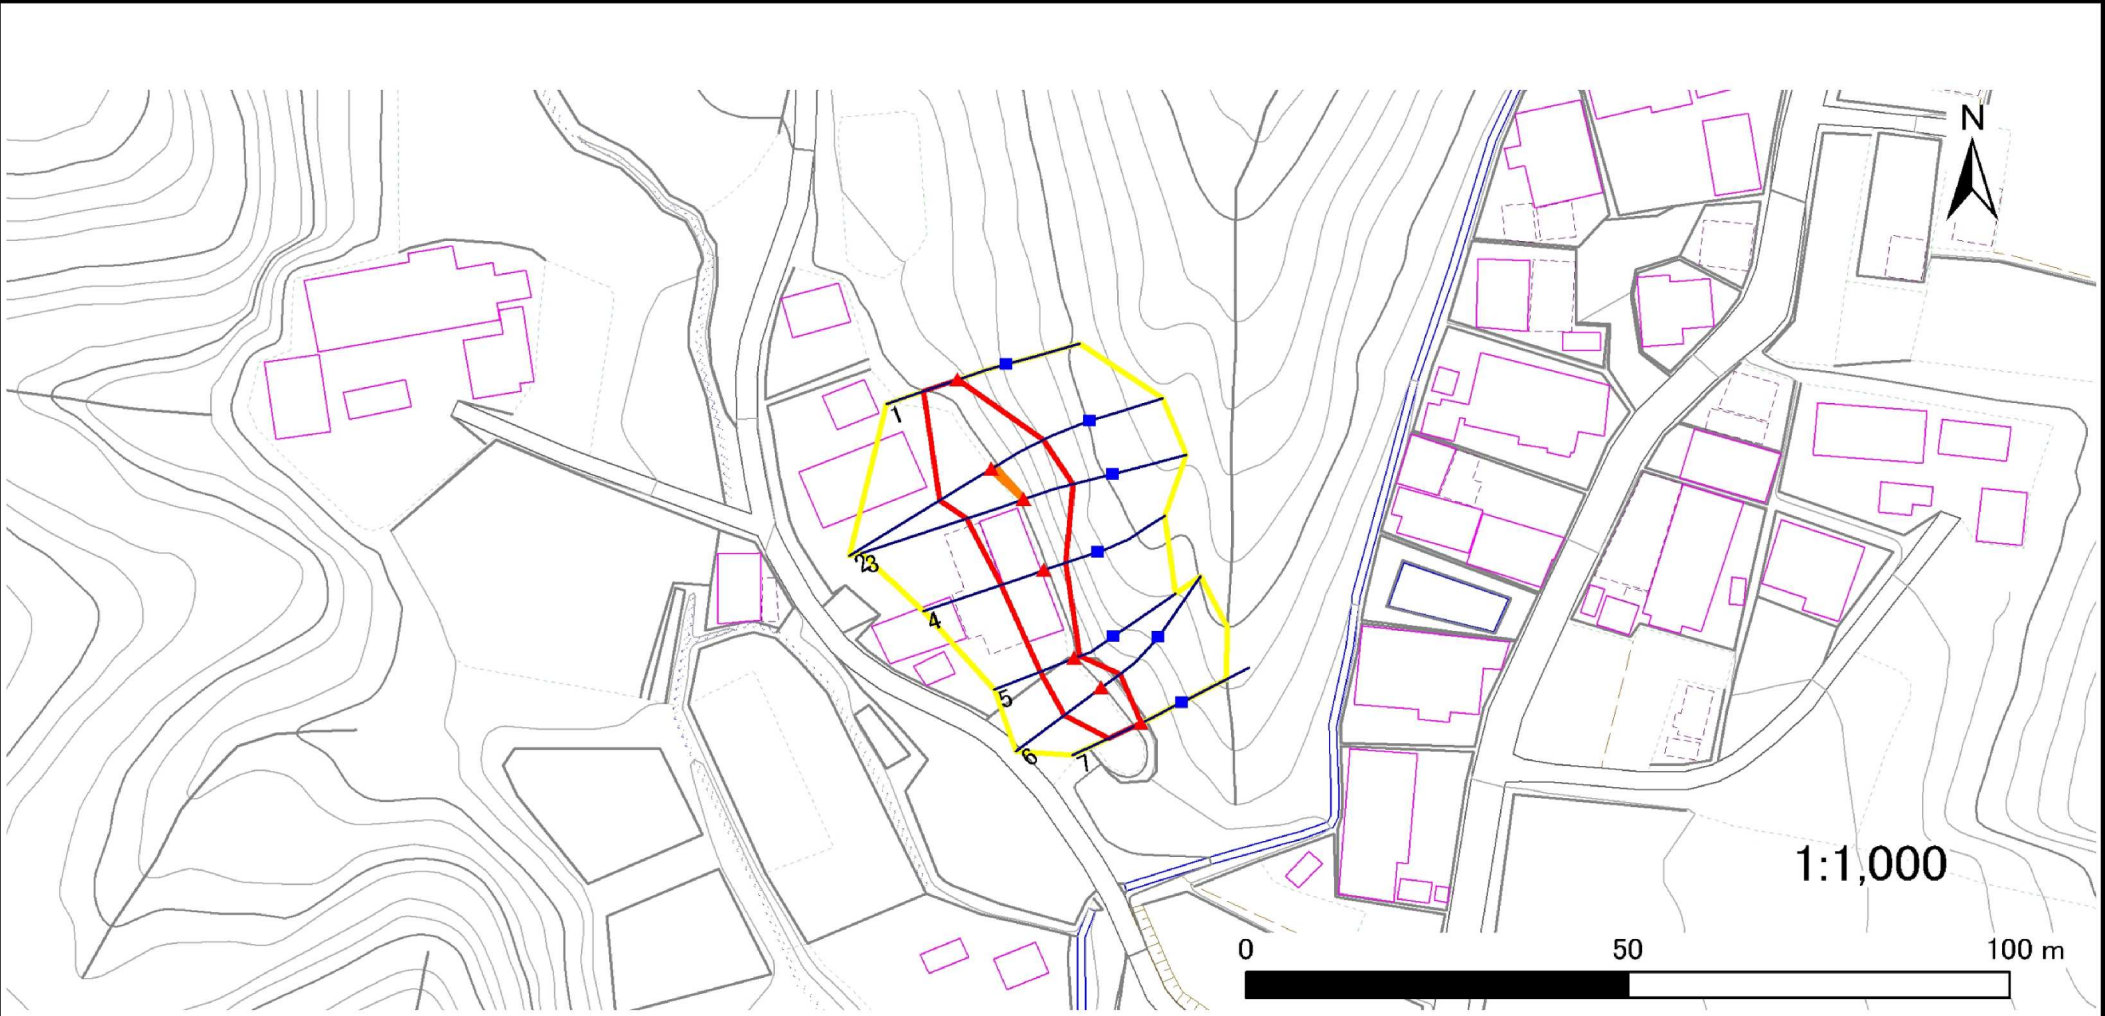
危害のおそれのある土地、著しい危害のおそれのある土地の設定図

| 急傾斜地の位置 | 箇所番号 | N501K0032 | 箇所名 | 石坂山の4 | 所在地 | 遠田郡涌谷町小塚字石坂山 |

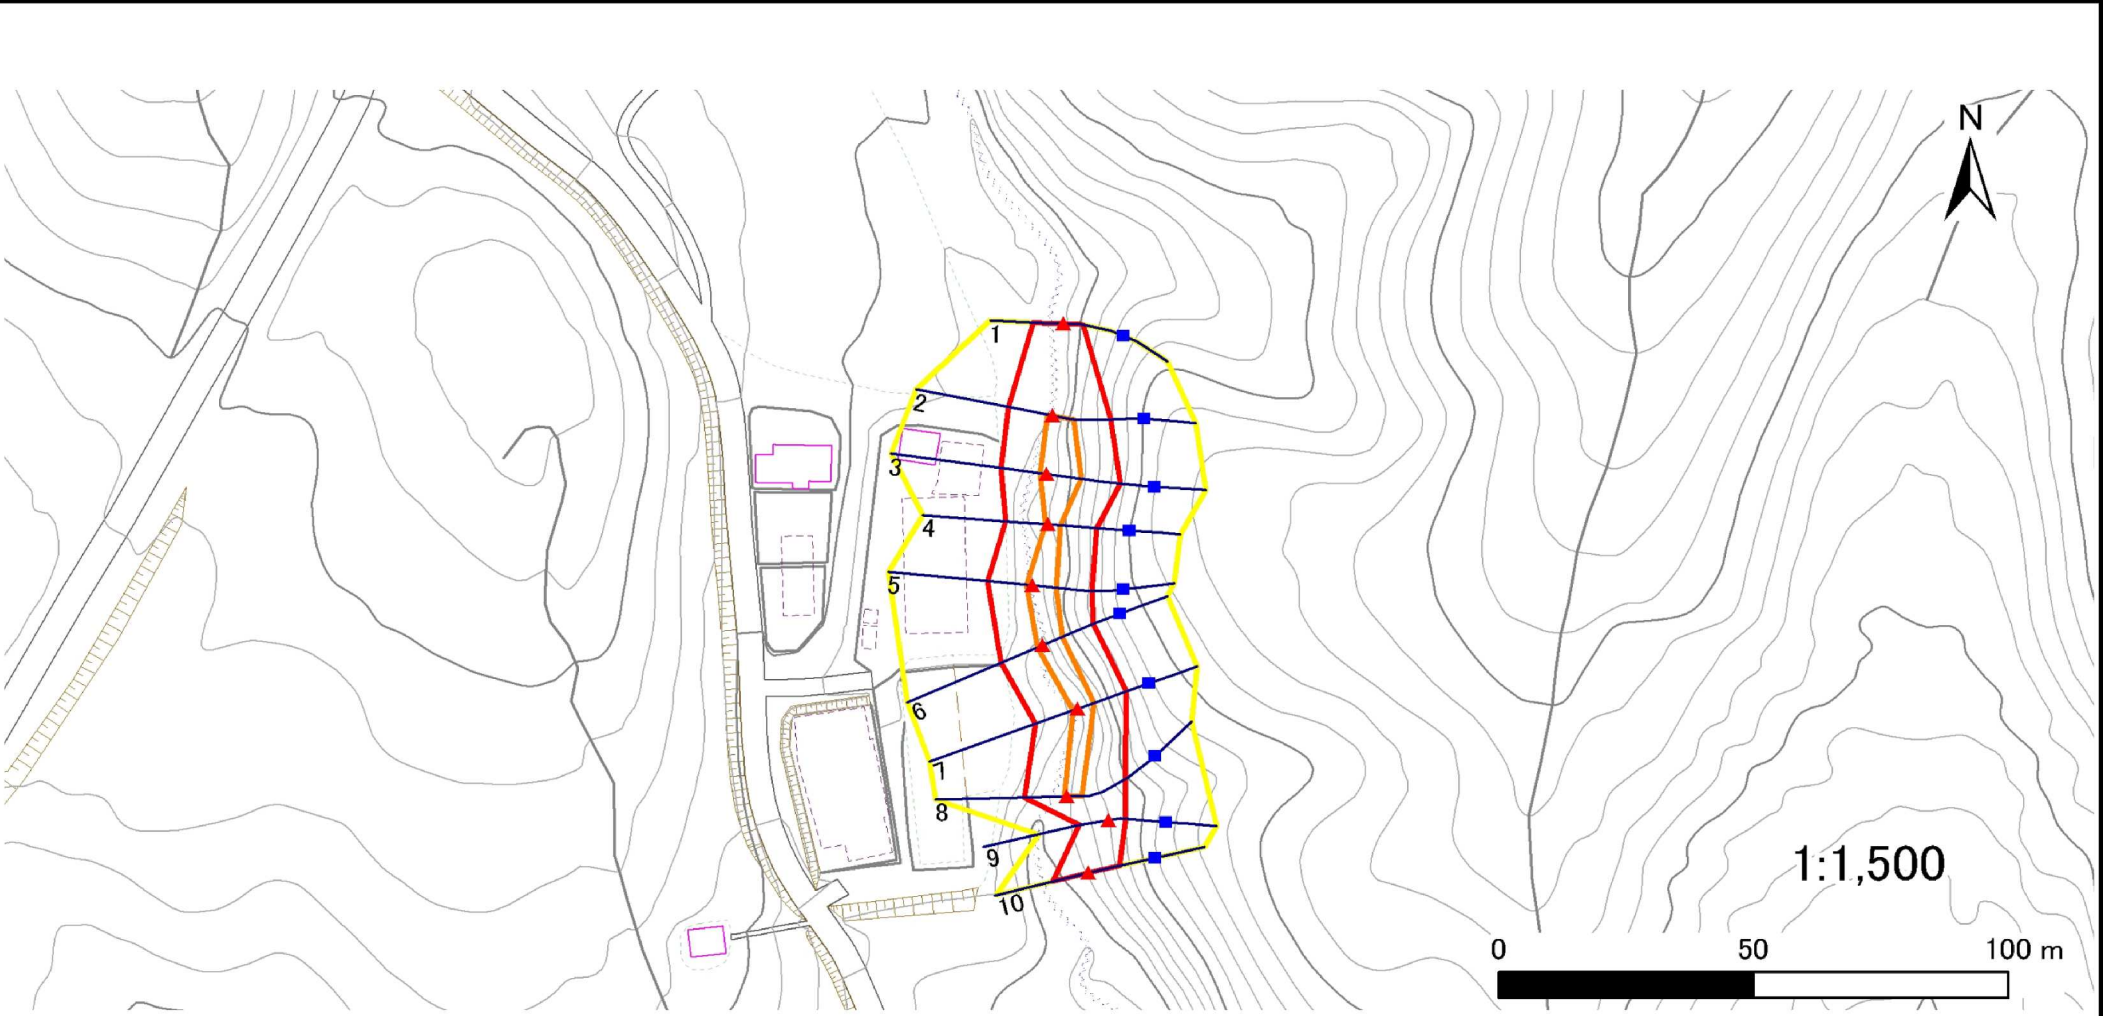
危害のおそれのある土地、著しい危害のおそれのある土地の設定図

| 急傾斜地の位置 | 箇所番号 | N501K0036 | 箇所名 | 平沢 | 所在地 | 遠田郡涌谷町猪岡短台字平沢 |
