# 土砂災害防止に関する基礎調査(急傾斜地の崩壊)

| 箇所番号 | N501K0038 |
| 箇所名 | 中山 |
| 調査機関 | 宮城県北部土木事務所 |

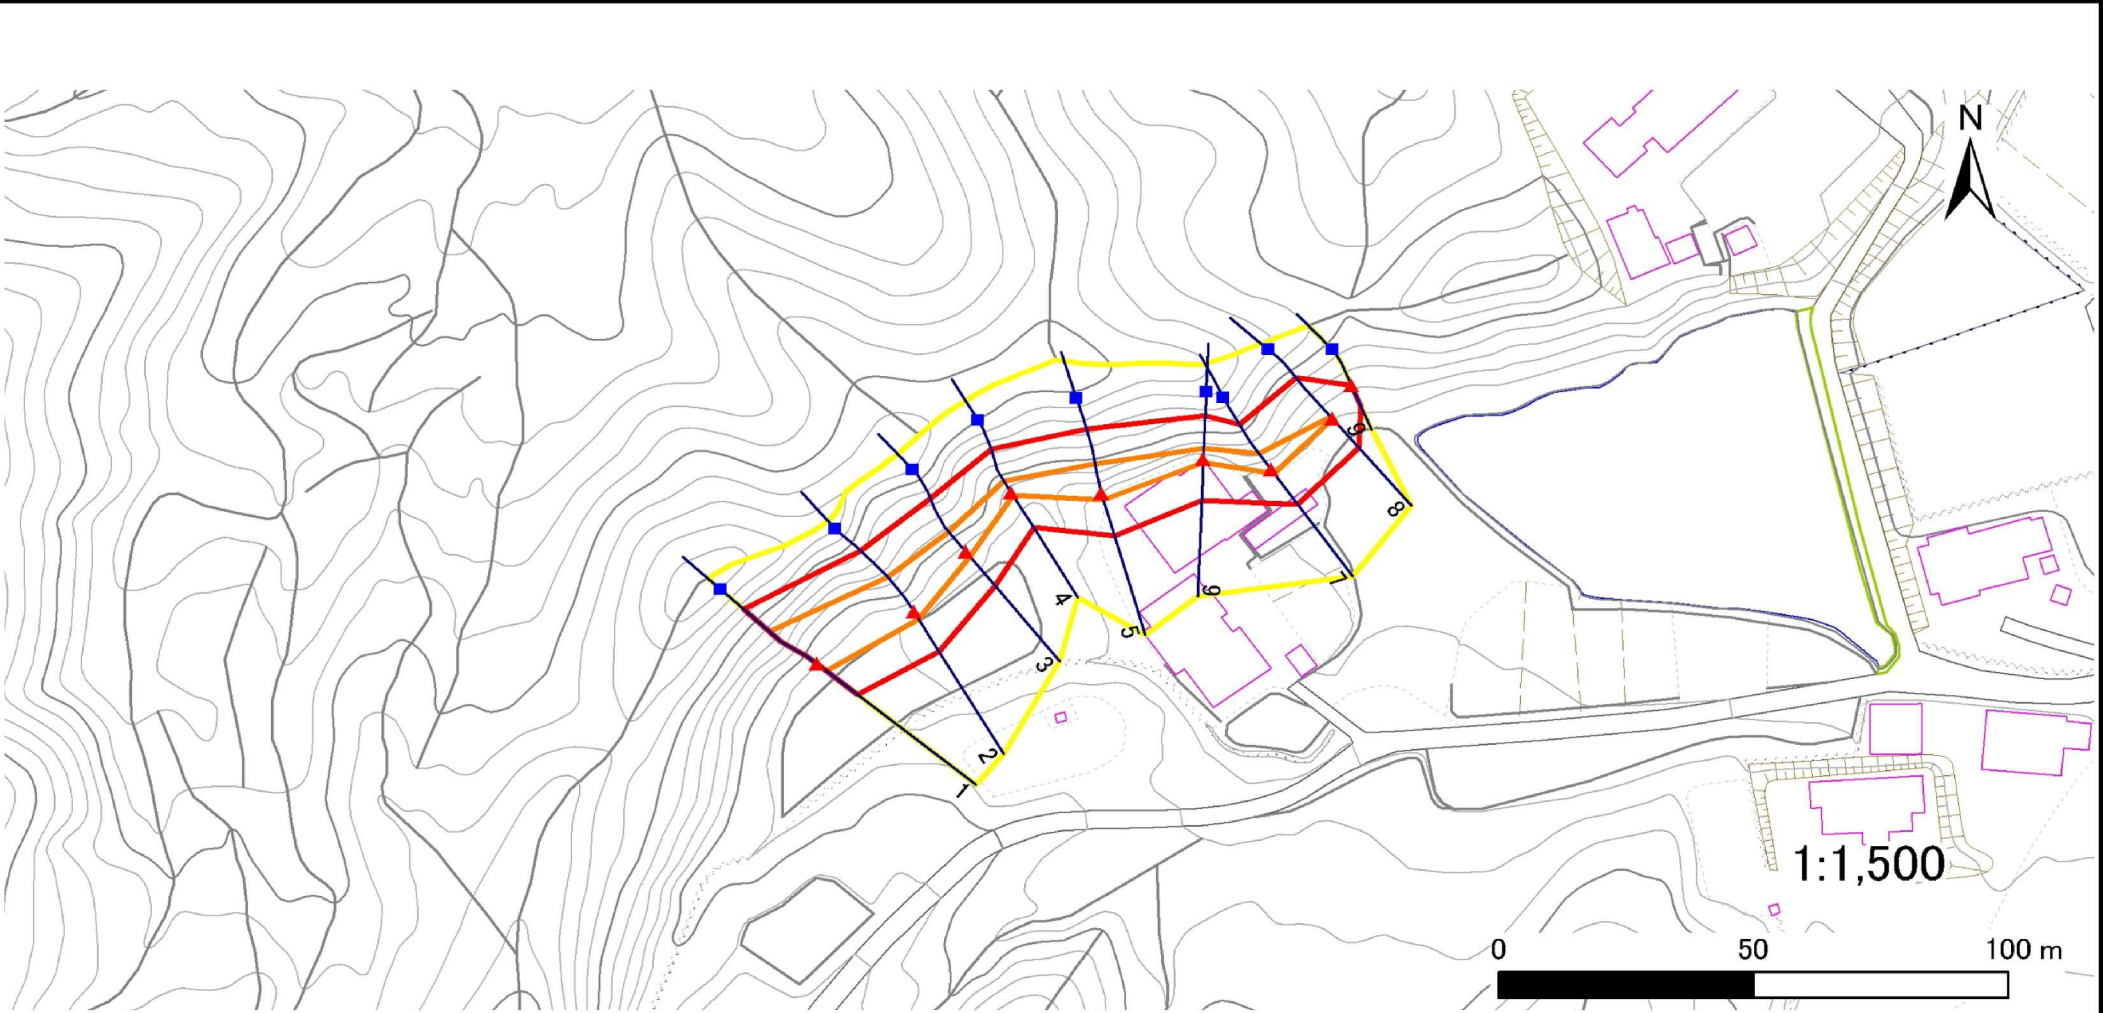
危害のおそれのある土地、著しい危害のおそれのある土地の設定図

| 急傾斜地の位置 | 箇所番号 | N501K0038 | 箇所名 | 中山 | 所在地 | 遠田郡涌谷町太田字中山、字沢田、字侍井 |

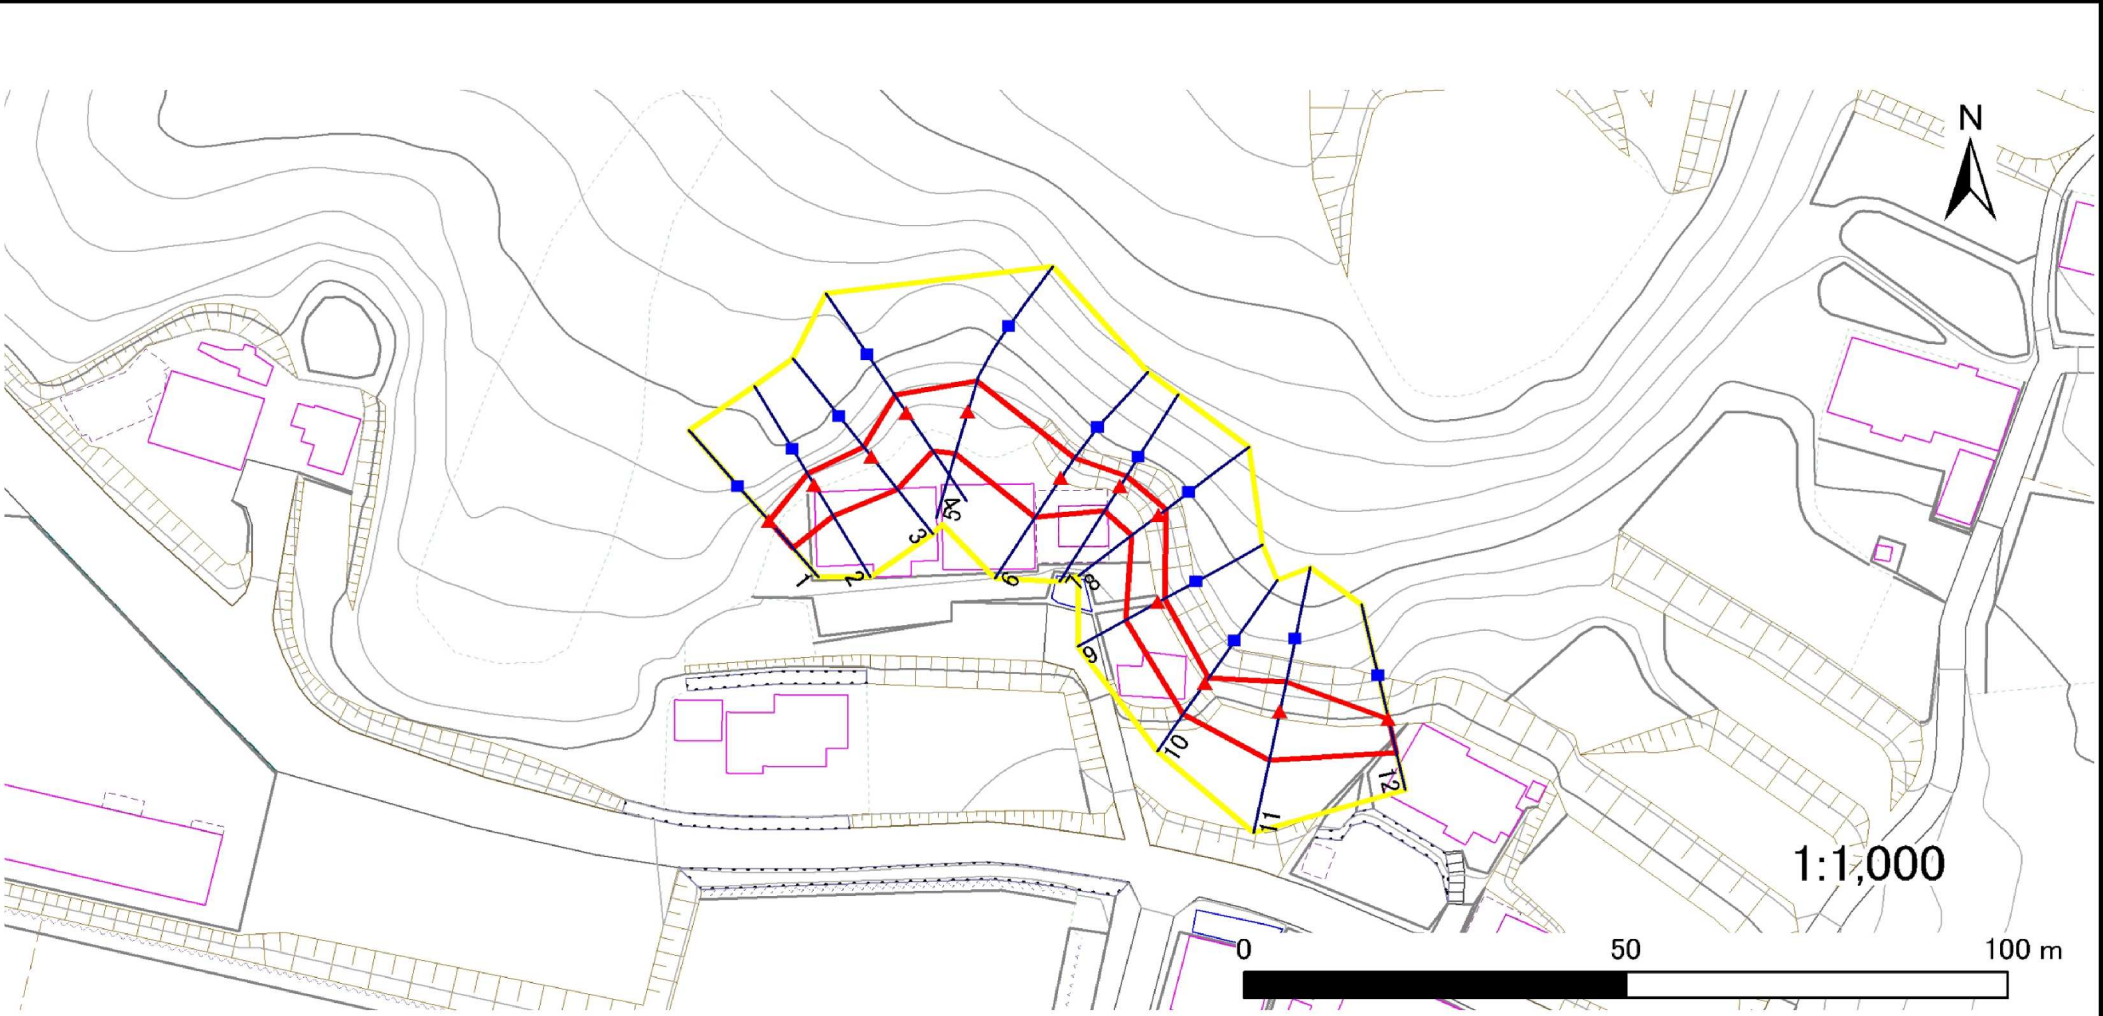
危害のおそれのある土地、著しい危害のおそれのある土地の設定図

| 急傾斜地の位置 | 箇所番号 | N501K0039 | 箇所名 | 貝坂 | 所在地 | 遠田郡涌谷町小塚字貝坂 |

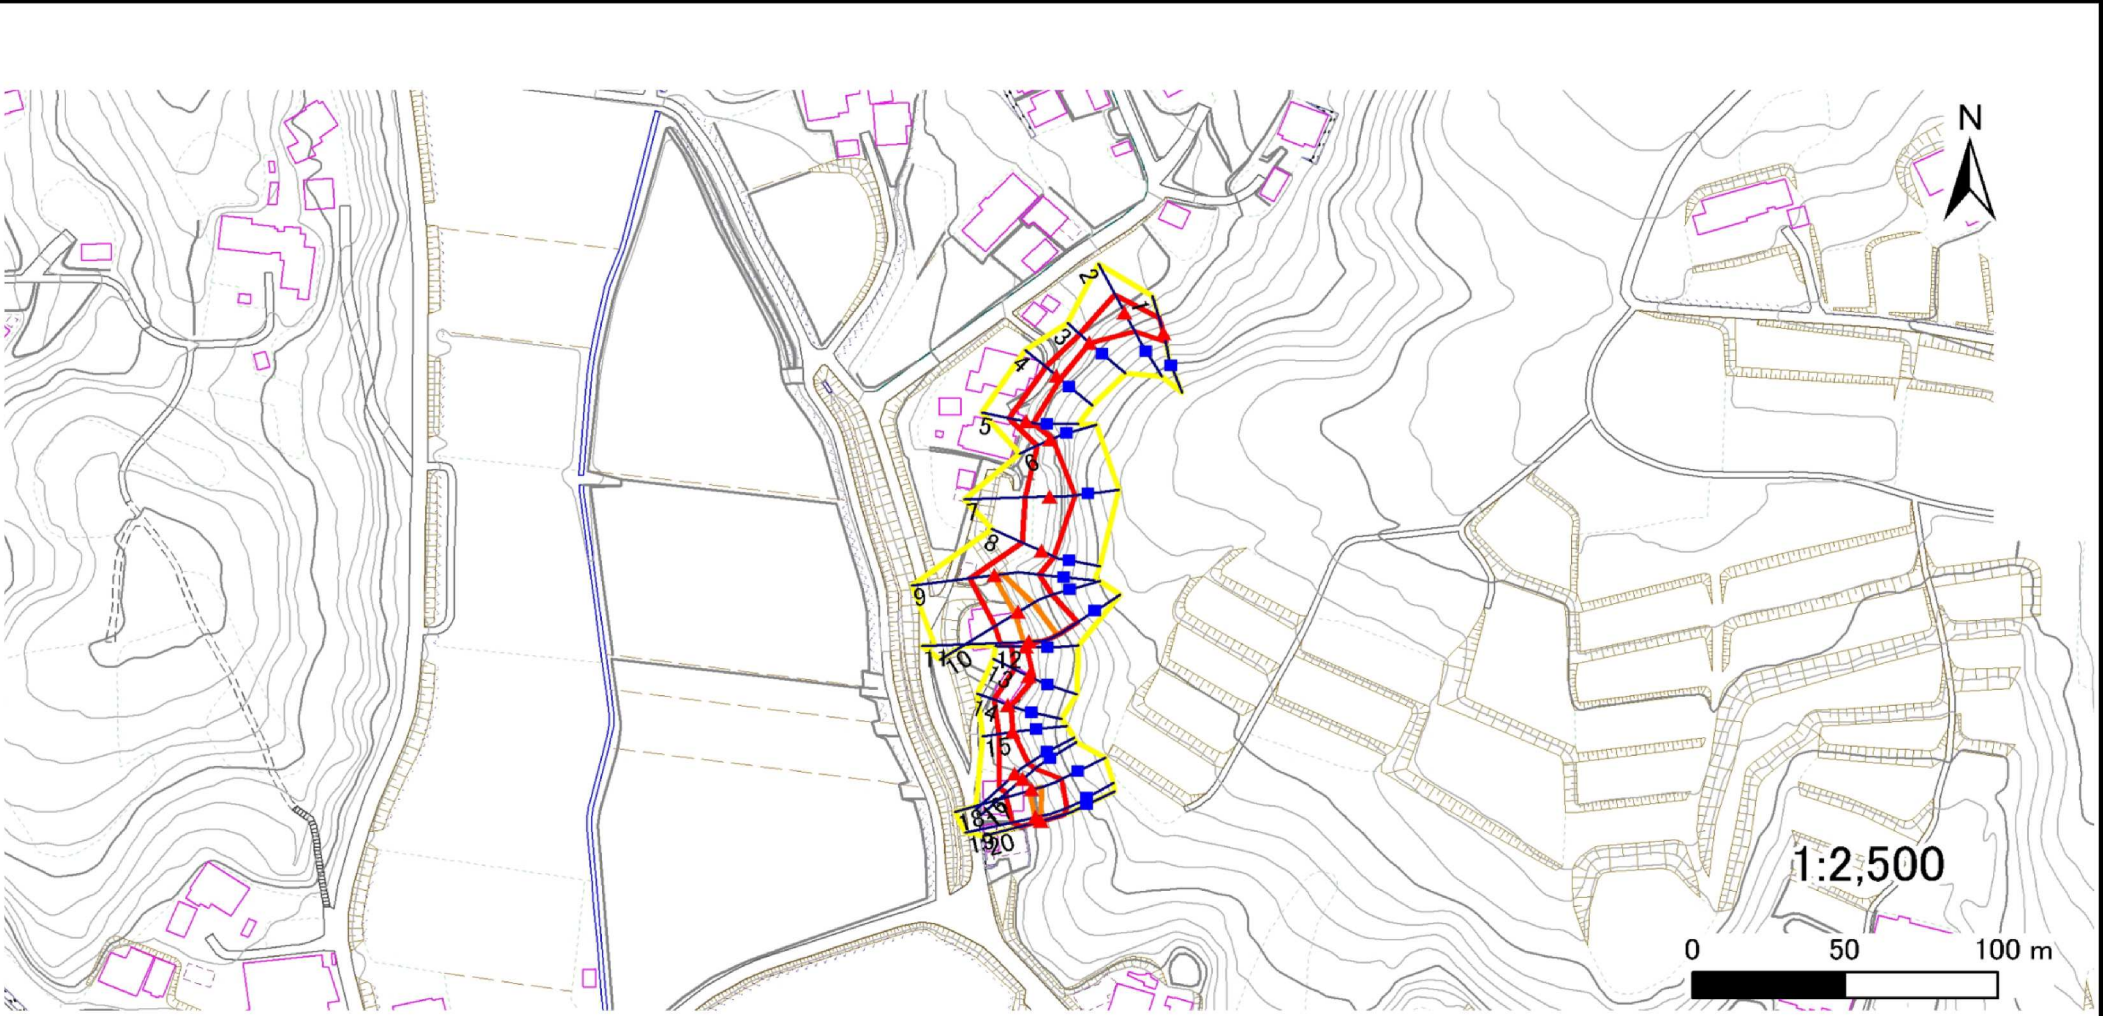
危害のおそれのある土地、著しい危害のおそれのある土地の設定図

| 急傾斜地の位置 | 箇所番号 | N501K0042 | 箇所名 | 桜清水の2 | 所在地 | 遠田郡涌谷町小塚字桜清水 | 調査年度 | 令和6年度 |

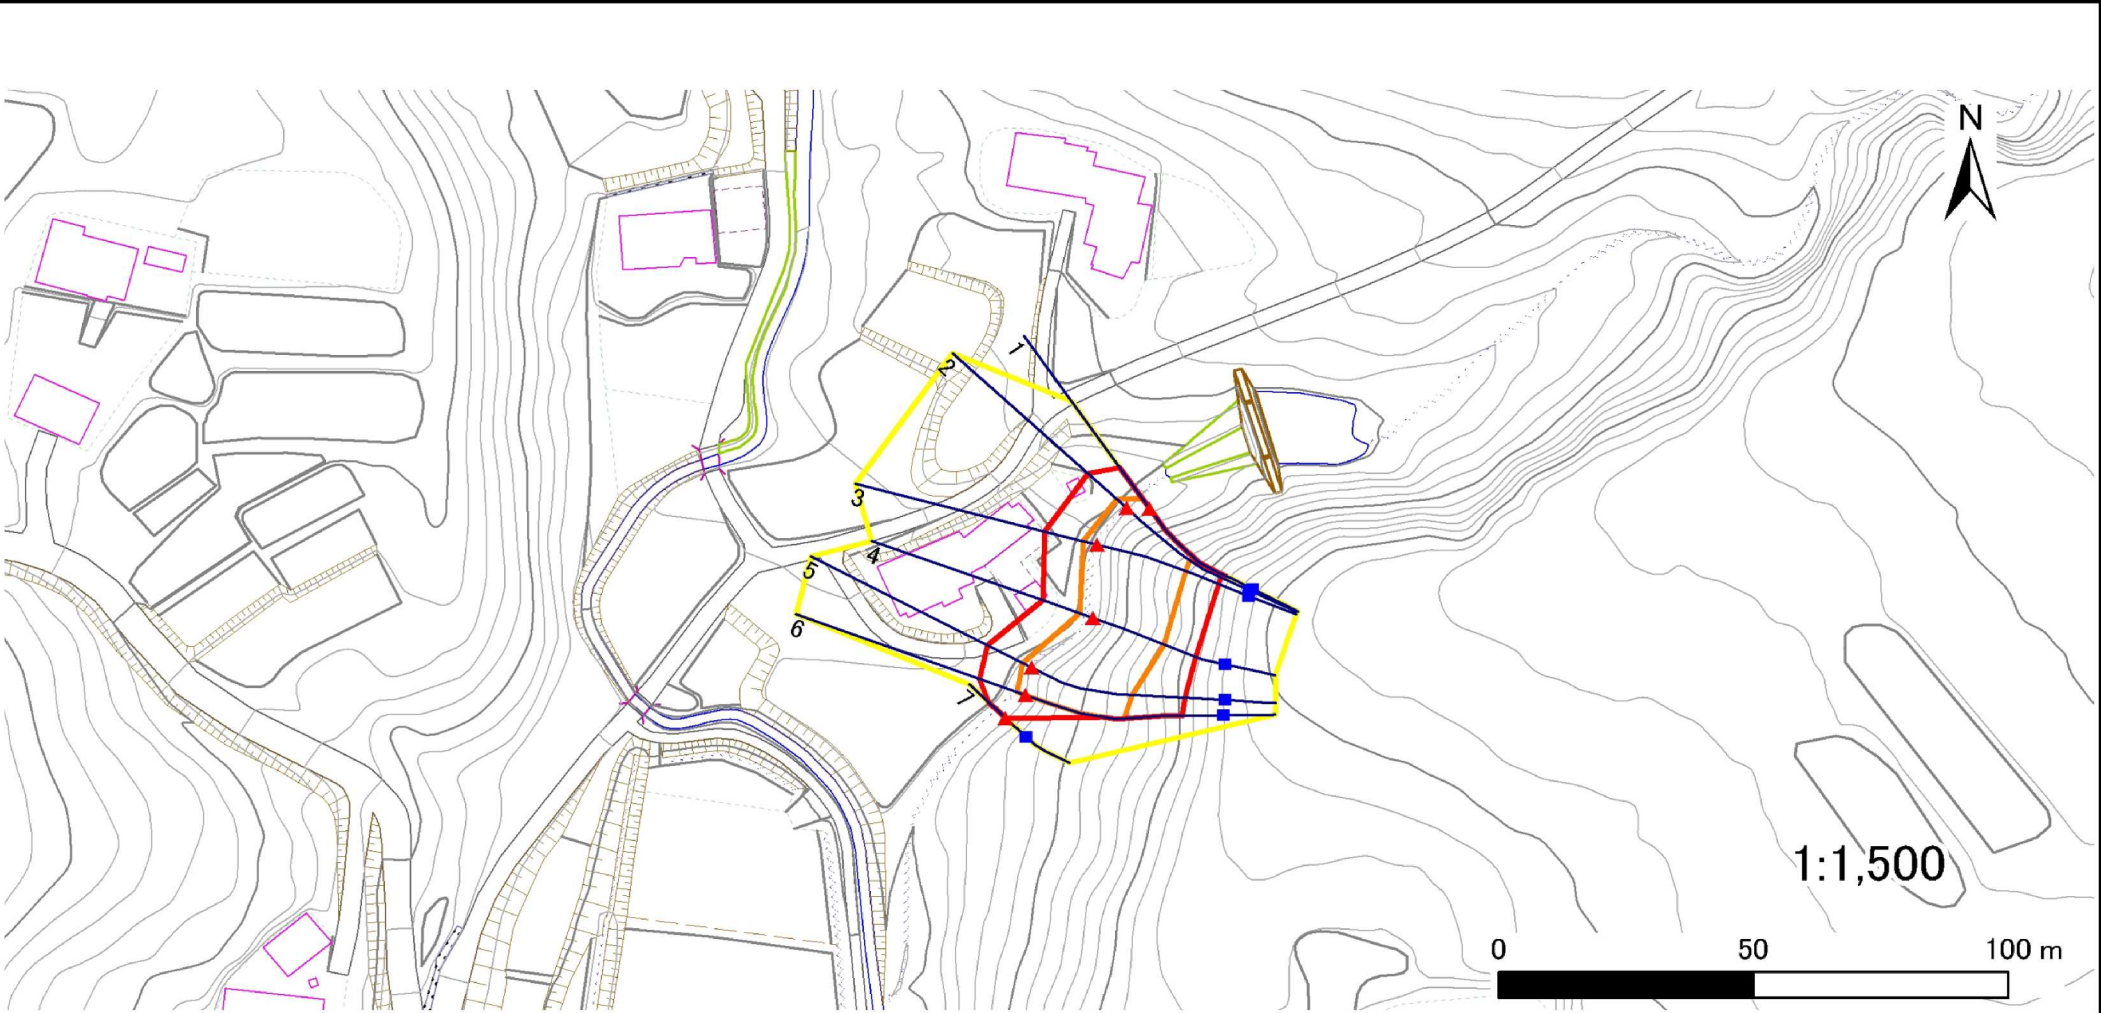
危害のおそれのある土地、著しい危害のおそれのある土地の設定図

| 急傾斜地の位置 | 箇所番号 | N501K0045-2 | 箇所名 | 桜清水の3 | 所在地 | 遠田郡涌谷町小塚字桜清水 |
