# 土砂災害防止に関する基礎調査(急傾斜地の崩壊)

| 箇所番号 | N501K0046 |
| 箇所名 | 中野一の1 |
| 所在地 | 遠田郡涌谷町小塚字中野一、字桜清水、字追戸沢二 |

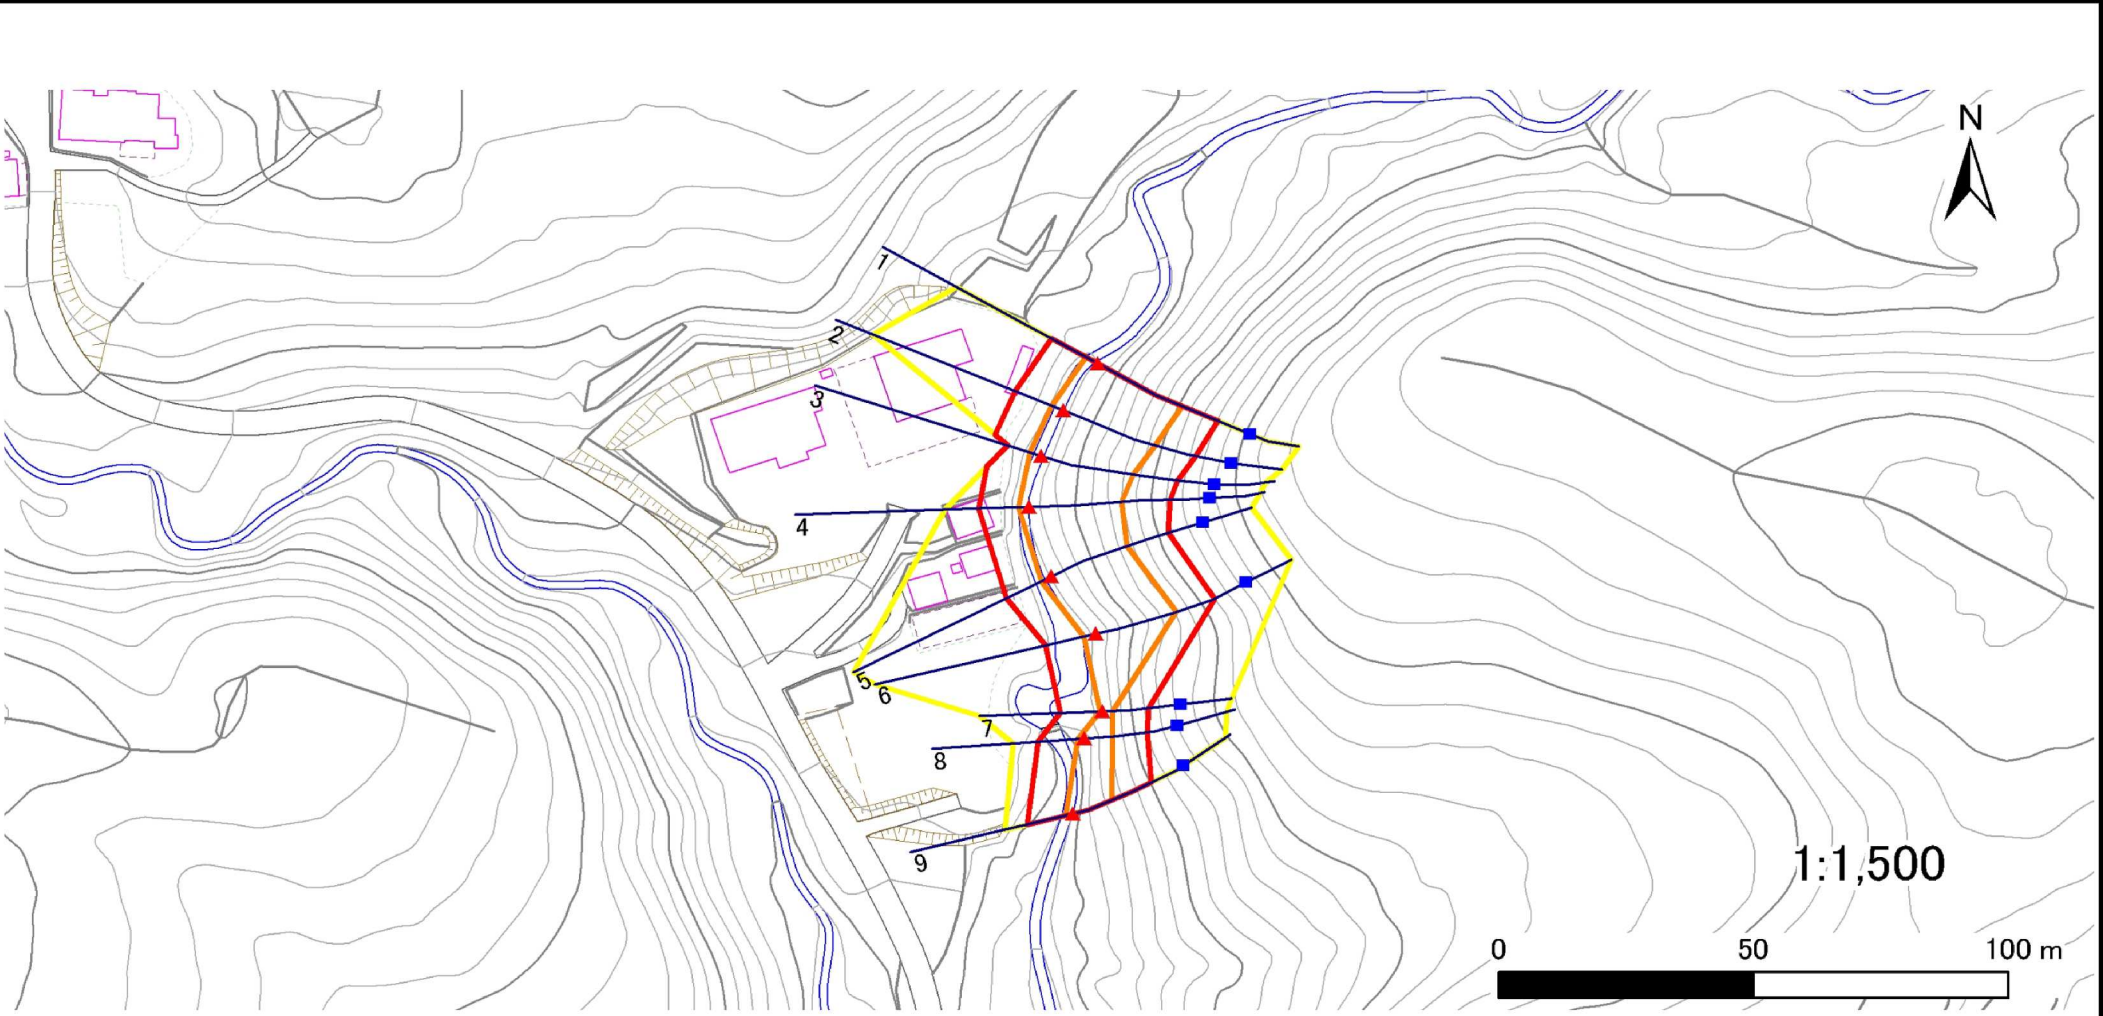
危害のおそれのある土地、著しい危害のおそれのある土地の設定図

| 急傾斜地の位置 | 箇所番号 | N501K0046 | 箇所名 | 中野一の1 | 所在地 | 遠田郡涌谷町小塚字中野一、字桜清水、字追戸沢二 |

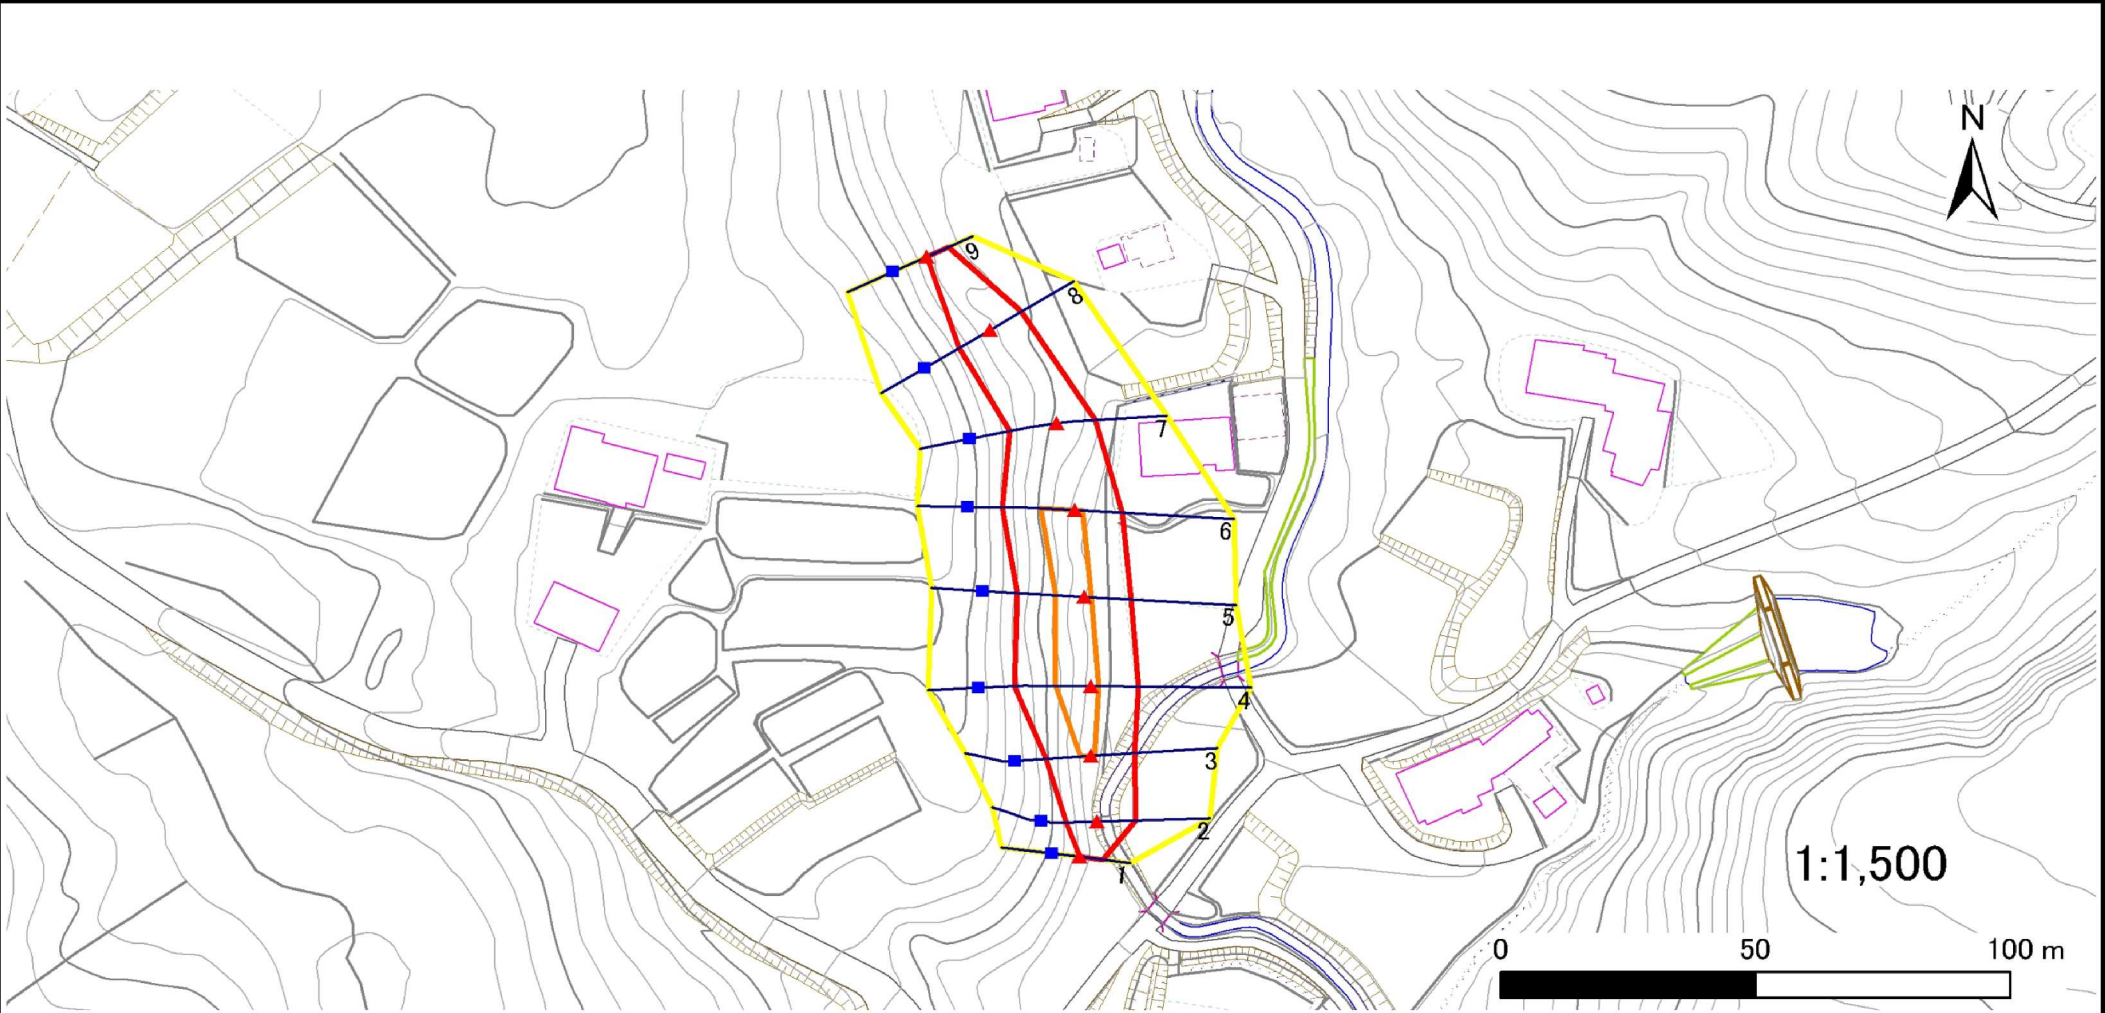
危害のおそれのある土地、著しい危害のおそれのある土地の設定図

| 急傾斜地の位置 | 箇所番号 | N501K0047 | 箇所名 | 中野一の2 | 所在地 | 遠田郡涌谷町小塚字中野一 |

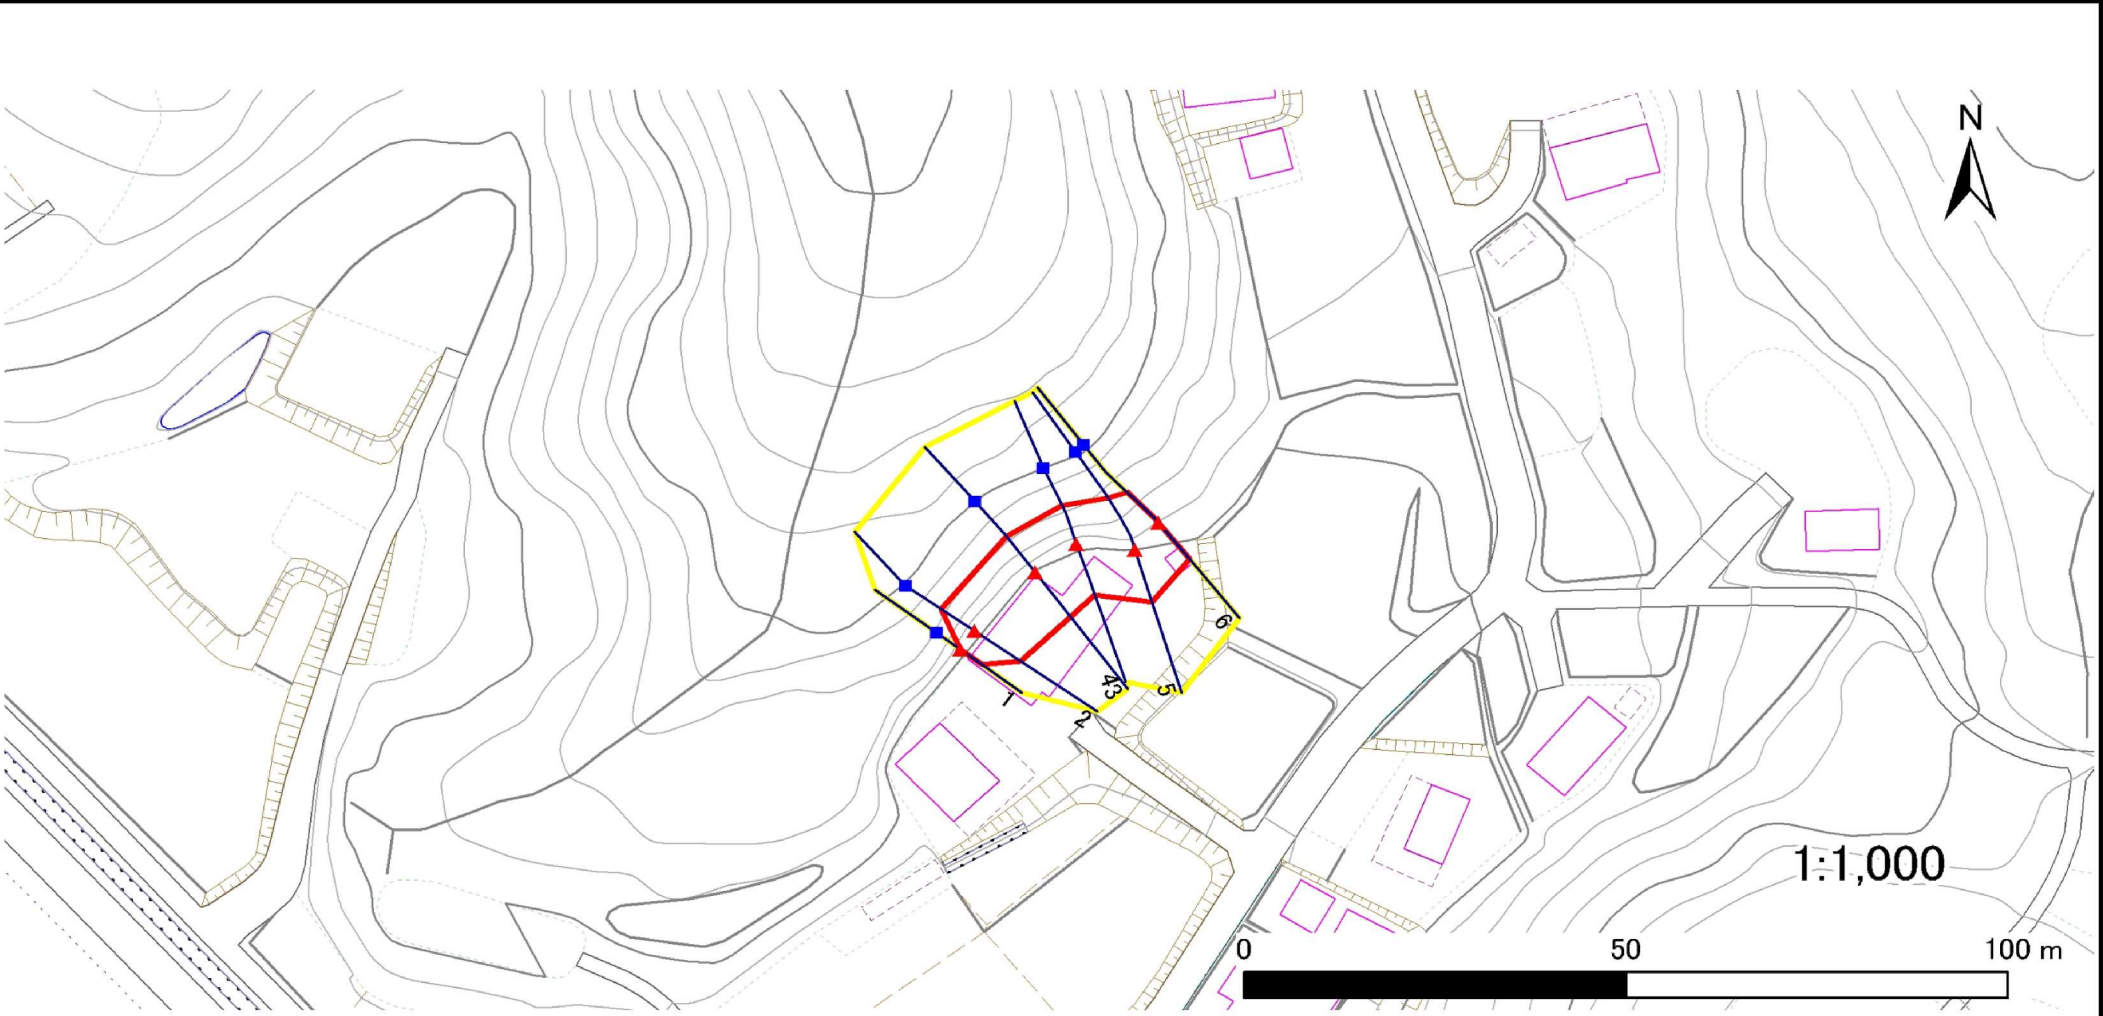
危害のおそれのある土地、著しい危害のおそれのある土地の設定図

| 急傾斜地の位置 | 箇所番号 | N501K0049 | 箇所名 | 中野二の1 | 所在地 | 遠田郡涌谷町小塚字中野二 |

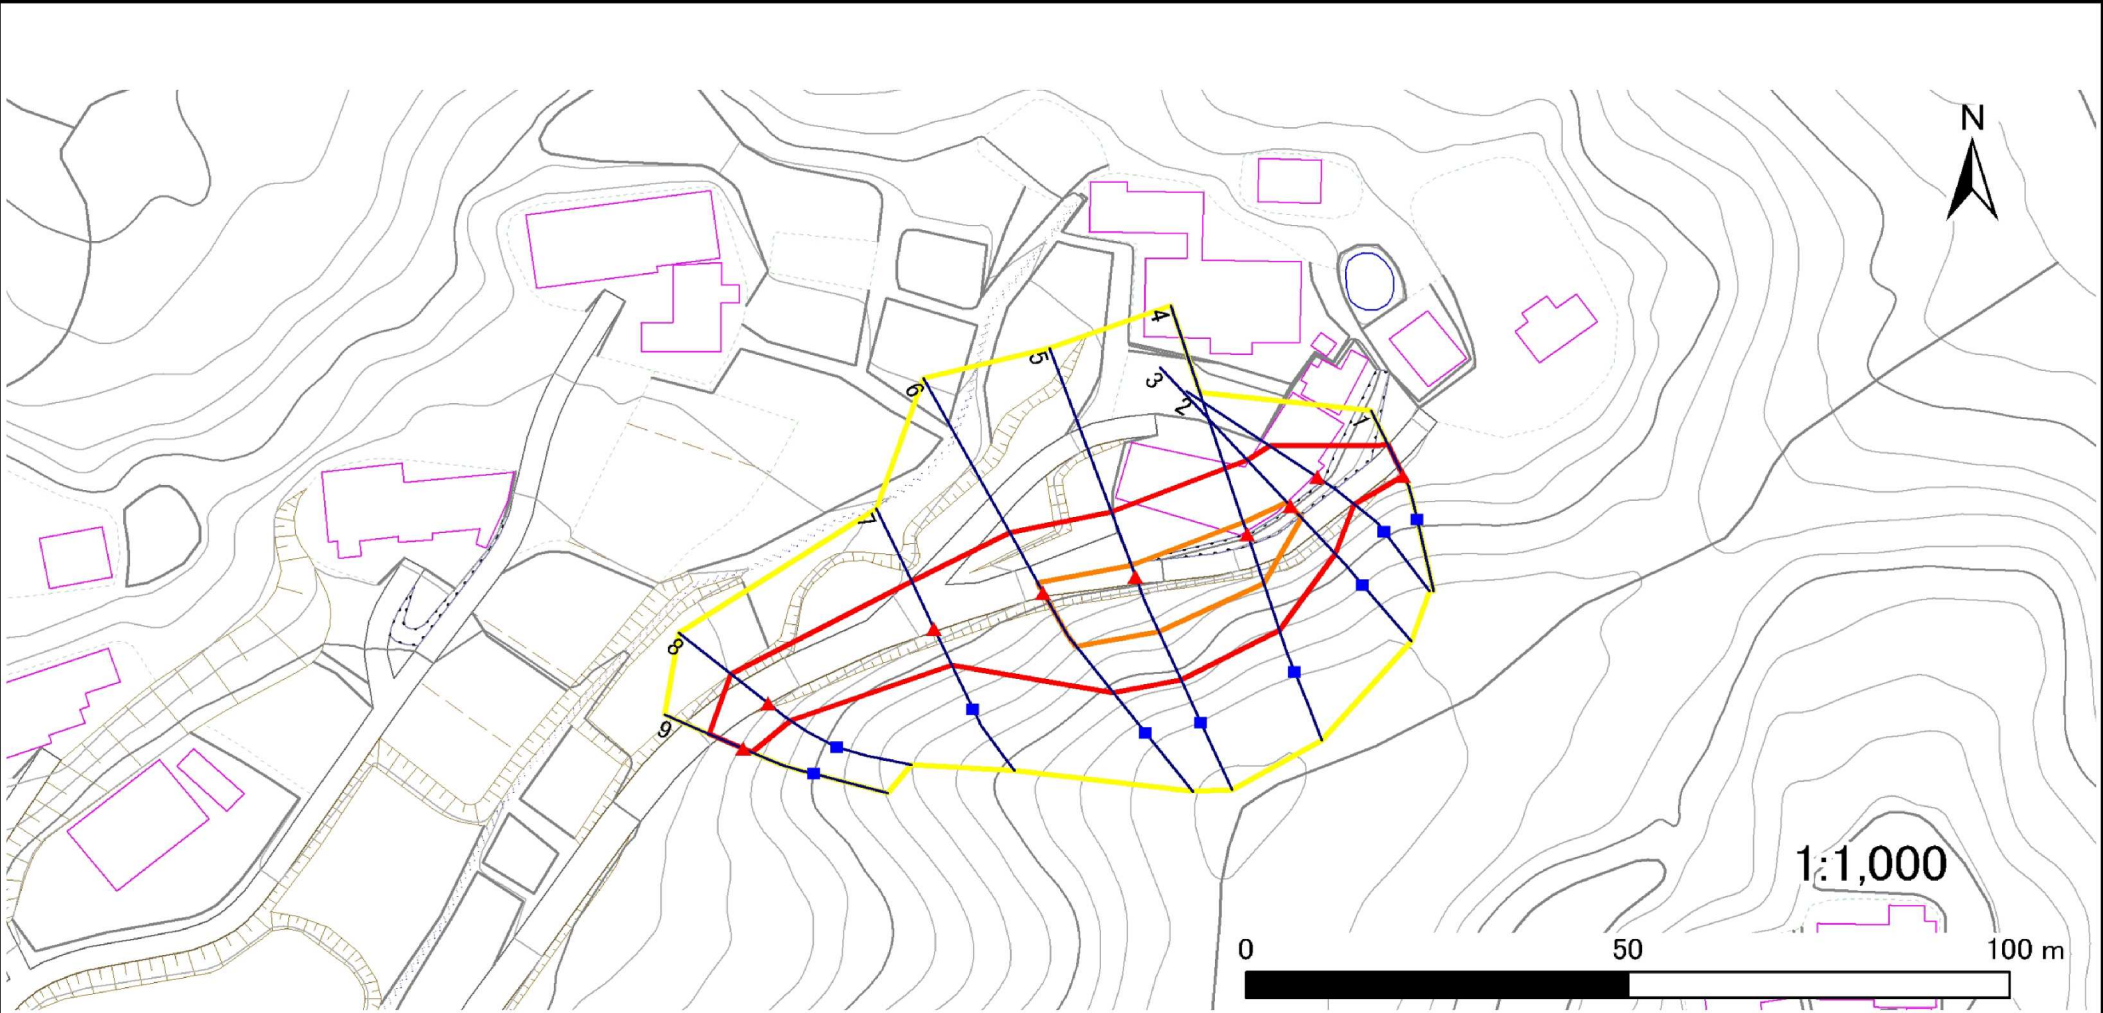
危害のおそれのある土地、著しい危害のおそれのある土地の設定図

| 急傾斜地の位置 | 箇所番号 | N501K0050 | 箇所名 | 中野二の2 | 所在地 | 遠田郡涌谷町小塚字中野二 |
