# 土砂災害防止に関する基礎調査(急傾斜地の崩壊)

| 自然現象の種類 | 急傾斜地の崩壊 |
| 箇所番号 | N501K0051 |
| 箇所名 | 立場の1 |

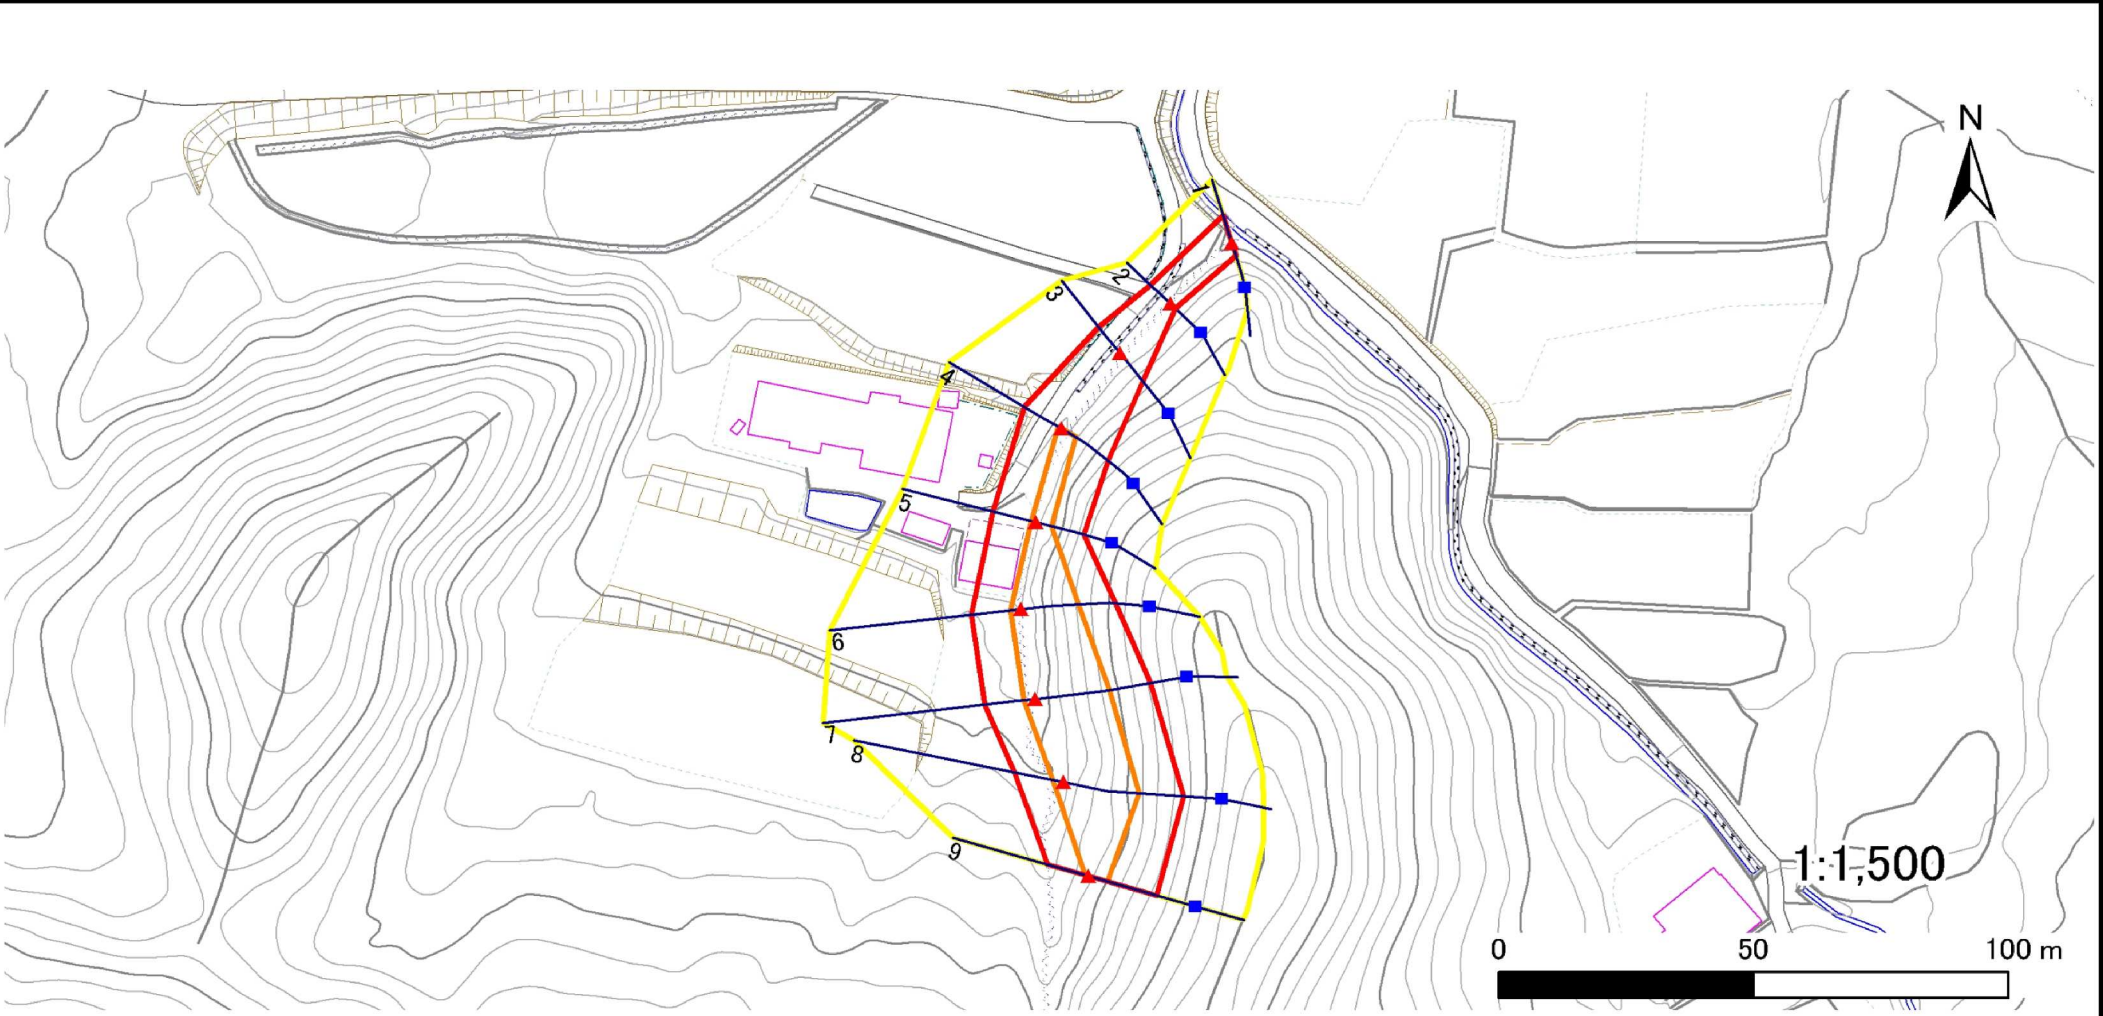
危害のおそれのある土地、著しい危害のおそれのある土地の設定図

| 急傾斜地の位置 | 箇所番号 | N501K0051 | 箇所名 | 立場の1 | 所在地 | 遠田郡涌谷町小里字立場 |

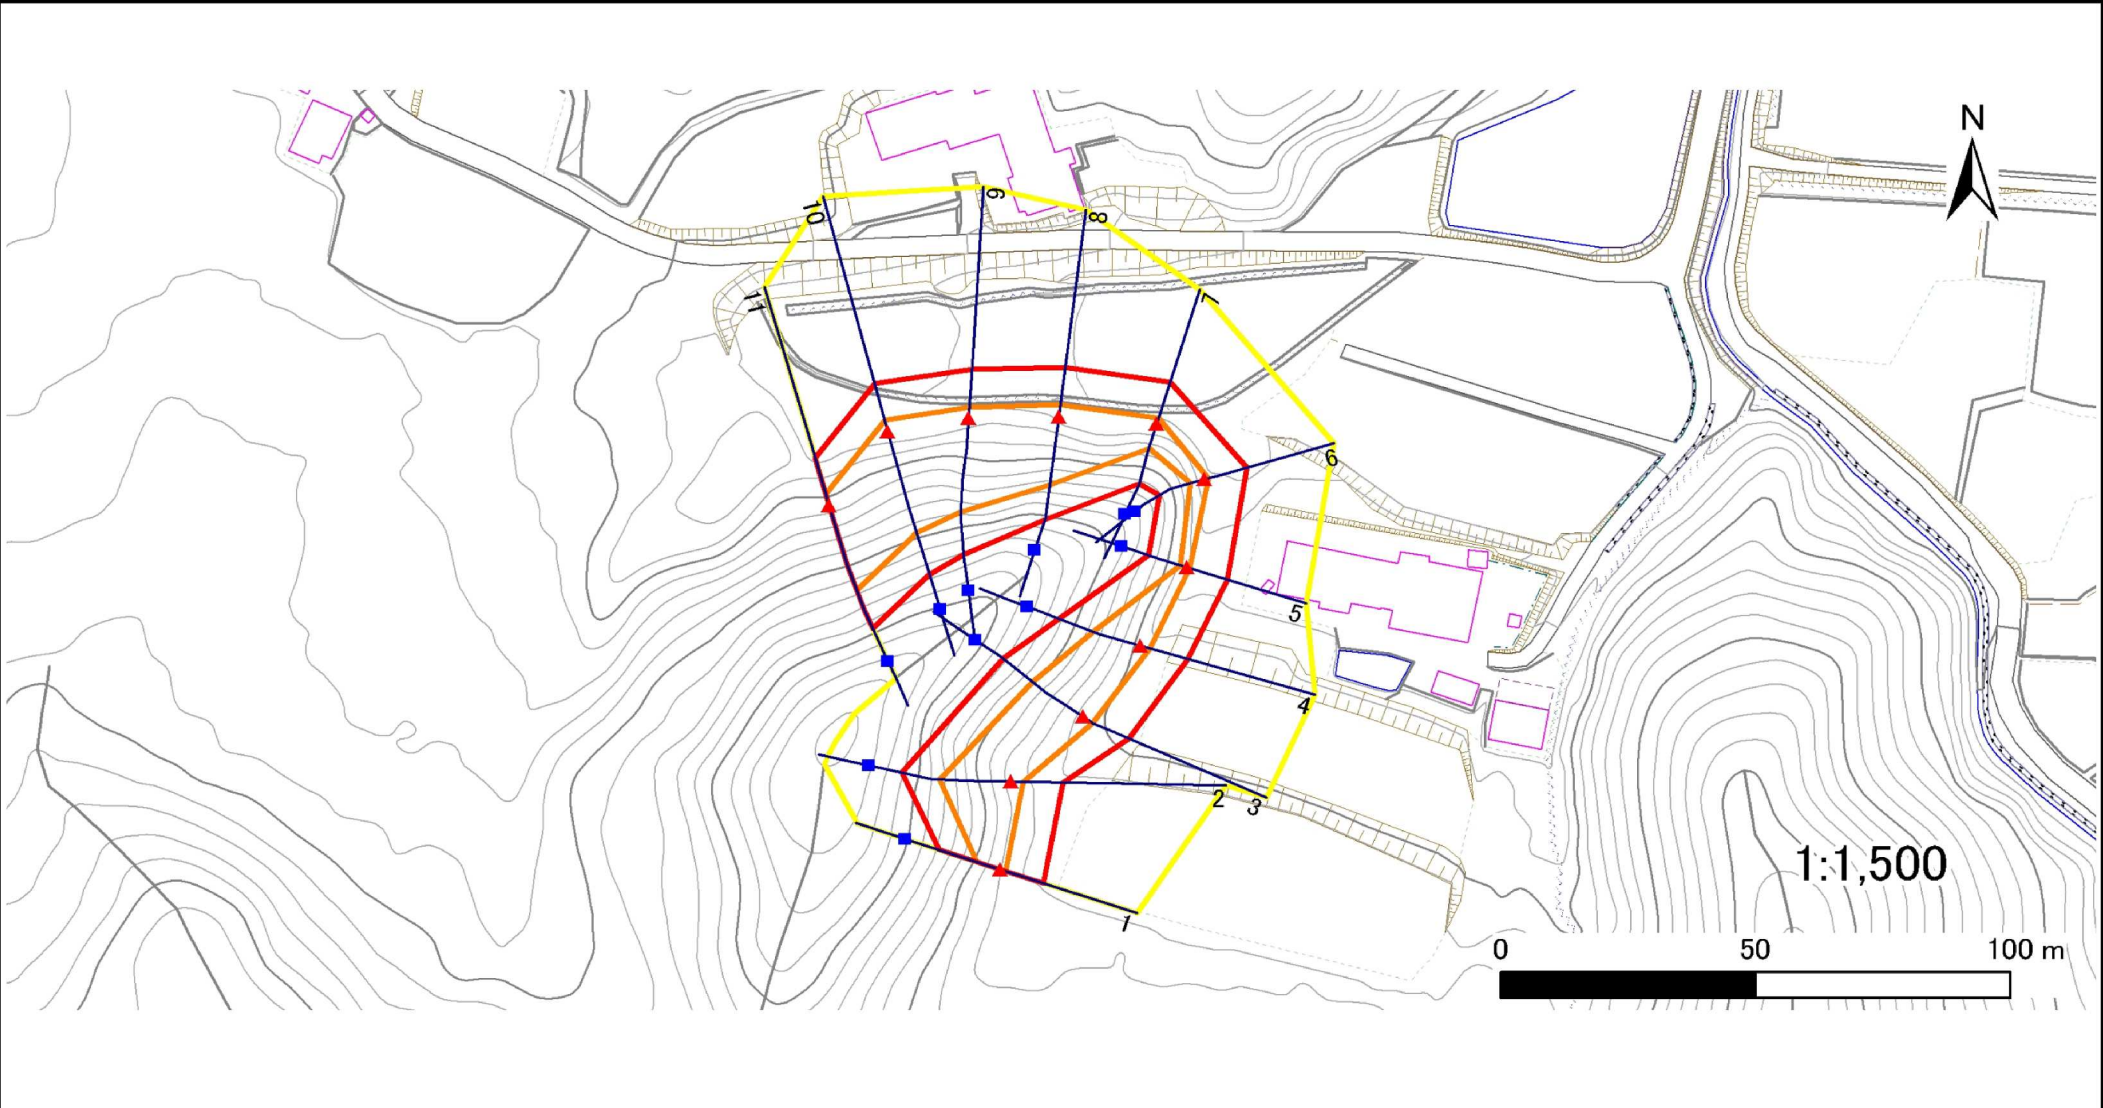
危害のおそれのある土地、著しい危害のおそれのある土地の設定図

| 急傾斜地の位置 | 箇所番号 | N501K0052 | 箇所名 | 立場の2 | 所在地 | 遠田郡涌谷町小里字立場、字金沢 |

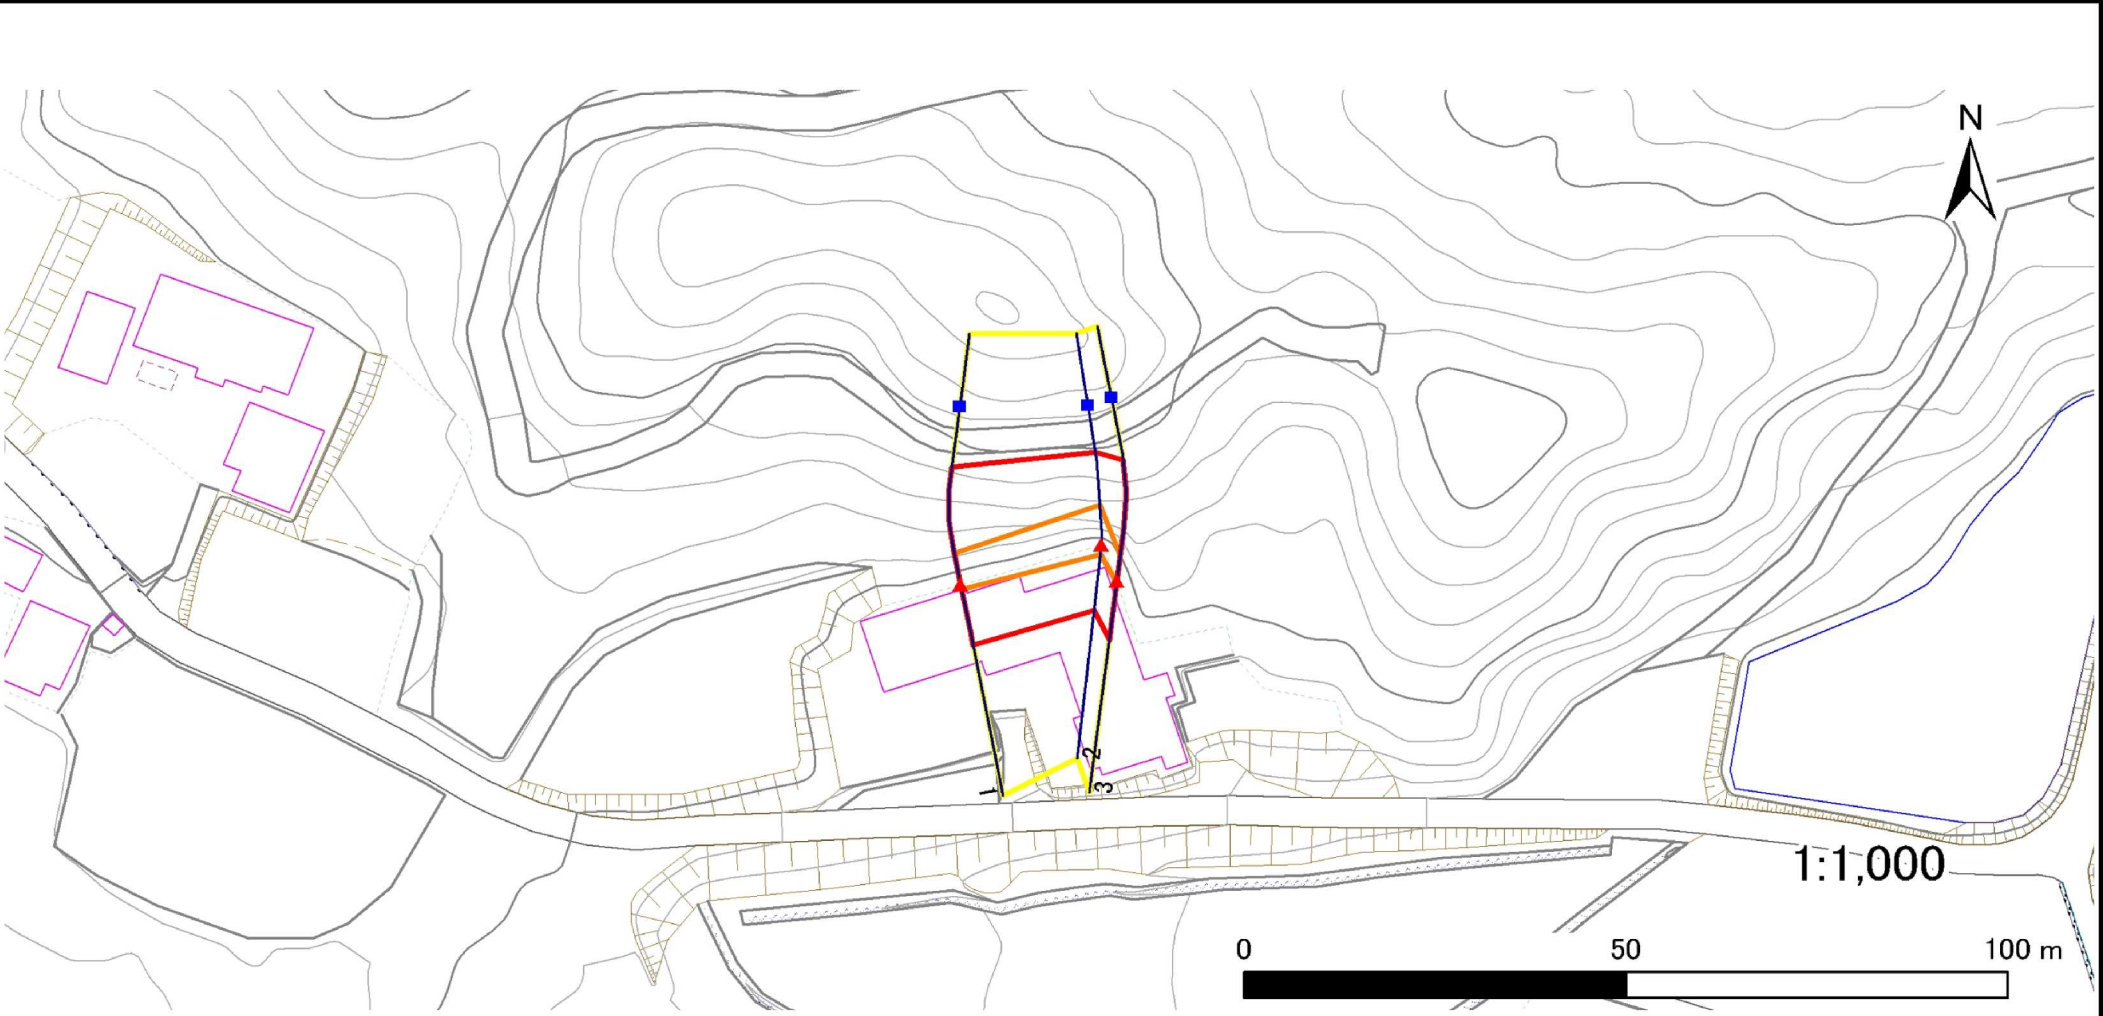
危害のおそれのある土地、著しい危害のおそれのある土地の設定図

| 急傾斜地の位置 | 箇所番号 | N501K0053 | 箇所名 | 金沢 | 所在地 | 遠田郡涌谷町小里字金沢 |

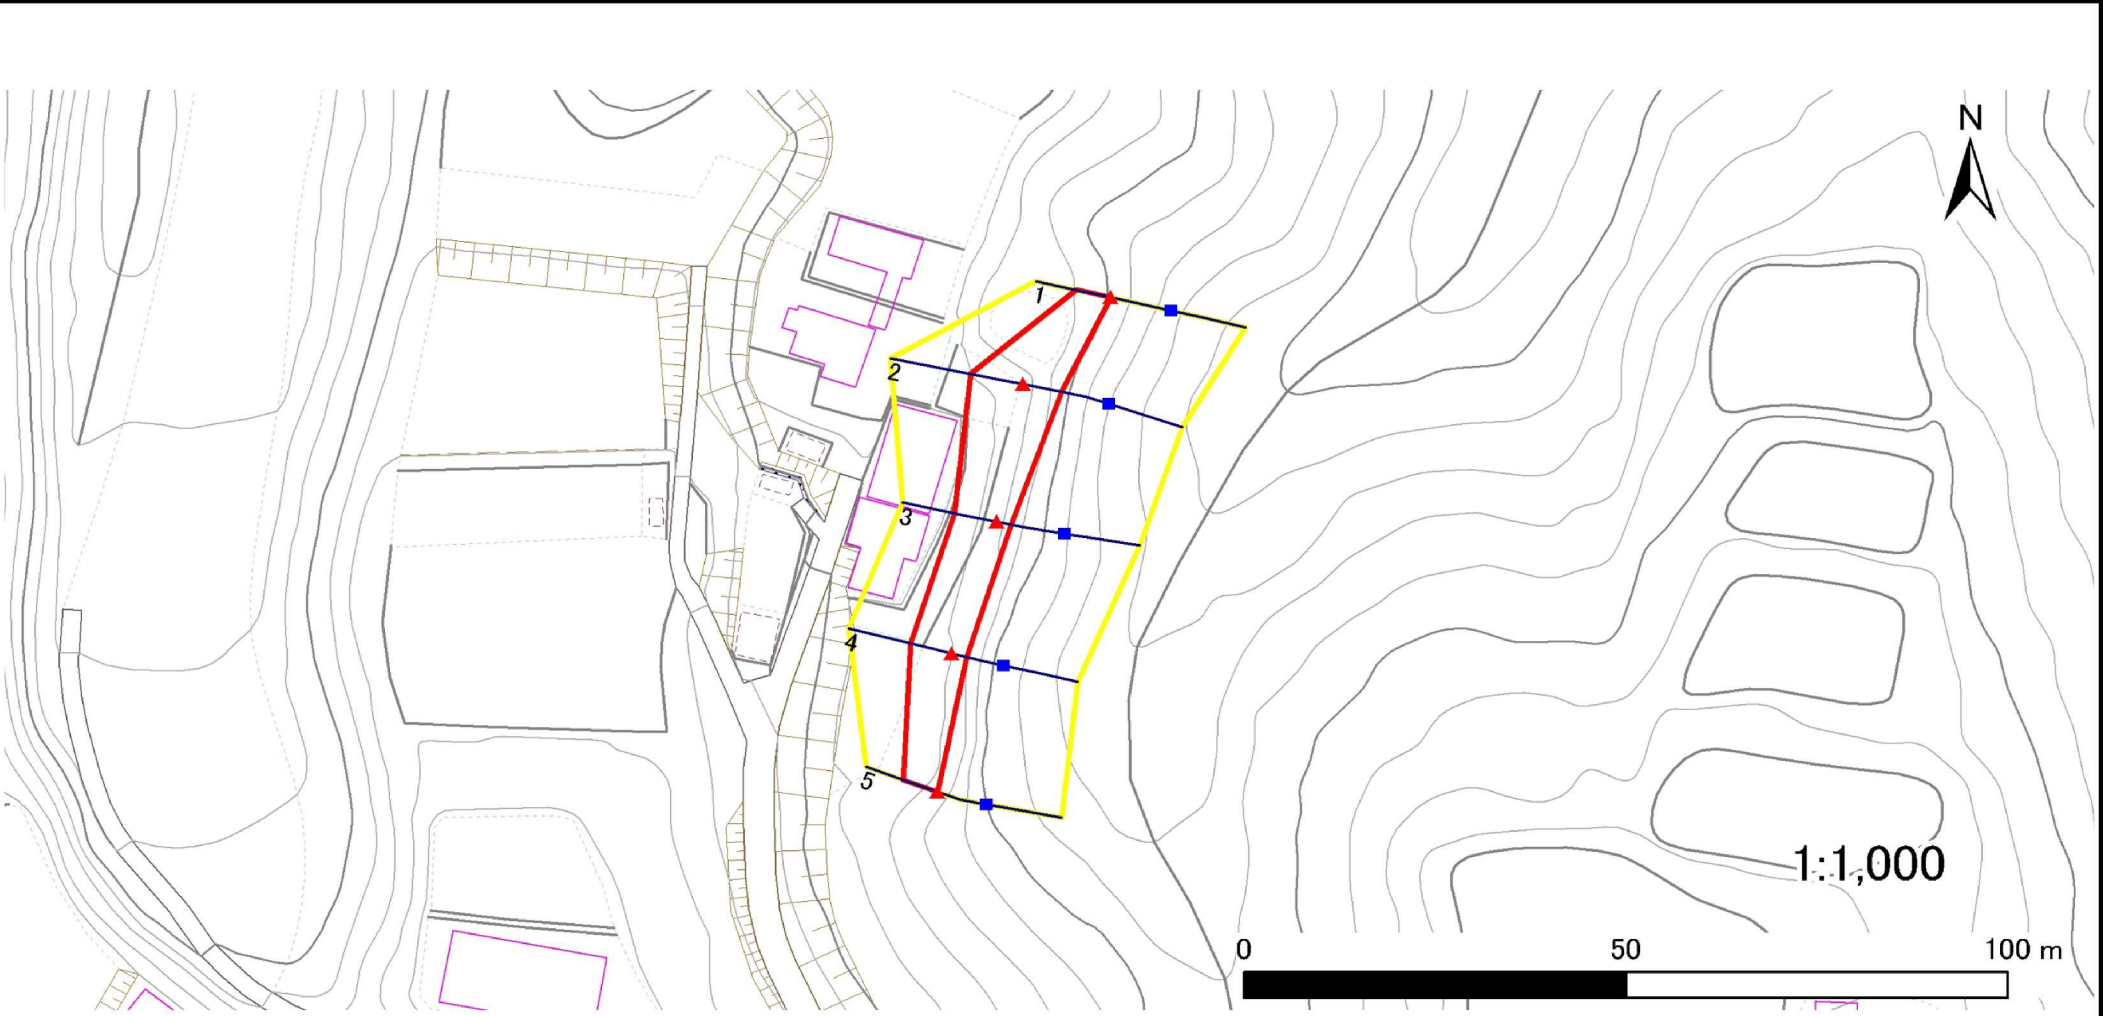
危害のおそれのある土地、著しい危害のおそれのある土地の設定図

| 急傾斜地の位置 | 箇所番号 | N501K0054 | 箇所名 | 中野一の3 | 所在地 | 遠田郡涌谷町小塚字中野一 |
