# 土砂災害防止に関する基礎調査(急傾斜地の崩壊)

| 箇所番号 | N501K0055 |
| 箇所名 | 中野一の4 |
| 調査機関 | 宮城県北部土木事務所 |

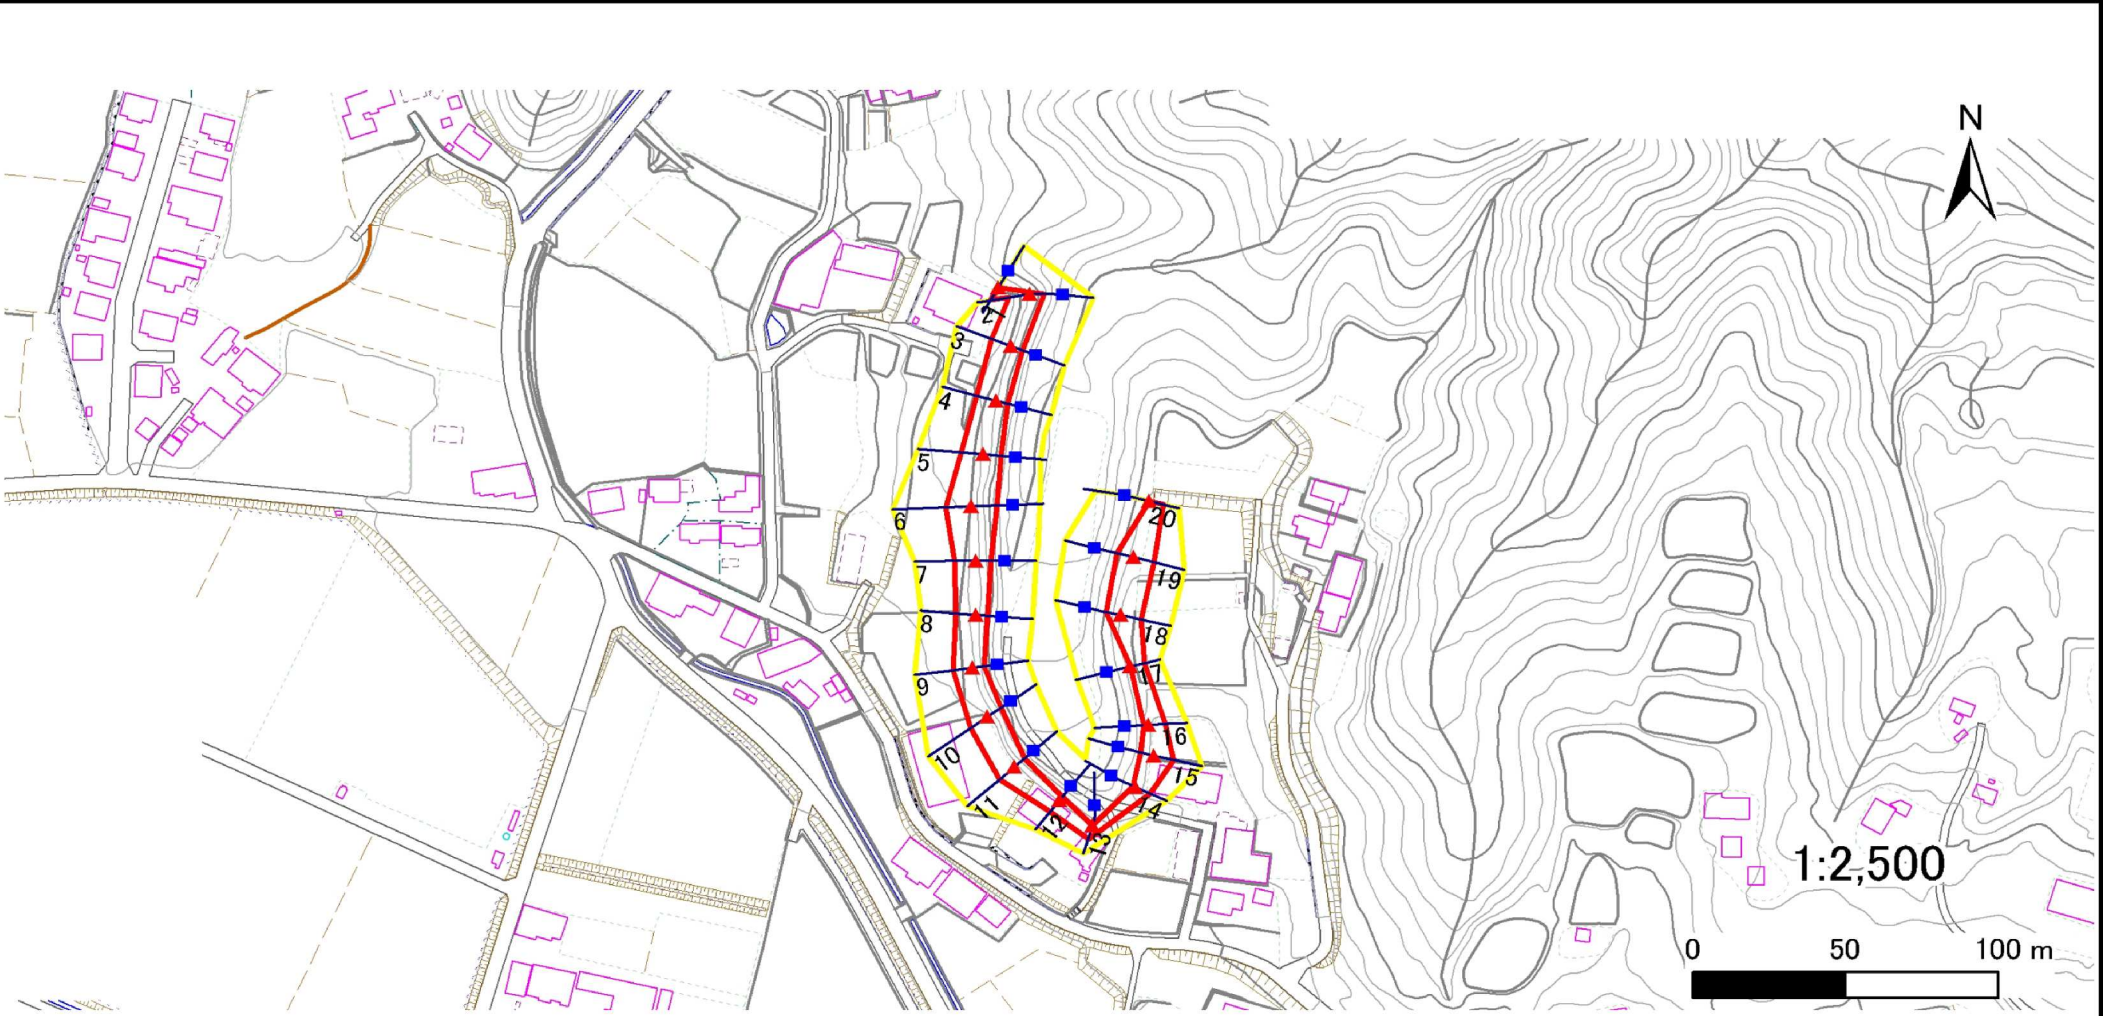
危害のおそれのある土地、著しい危害のおそれのある土地の設定図

| 急傾斜地の位置 | 箇所番号 | N501K0055 | 箇所名 | 中野一の4 | 所在地 | 遠田郡涌谷町小塚字中野一 |

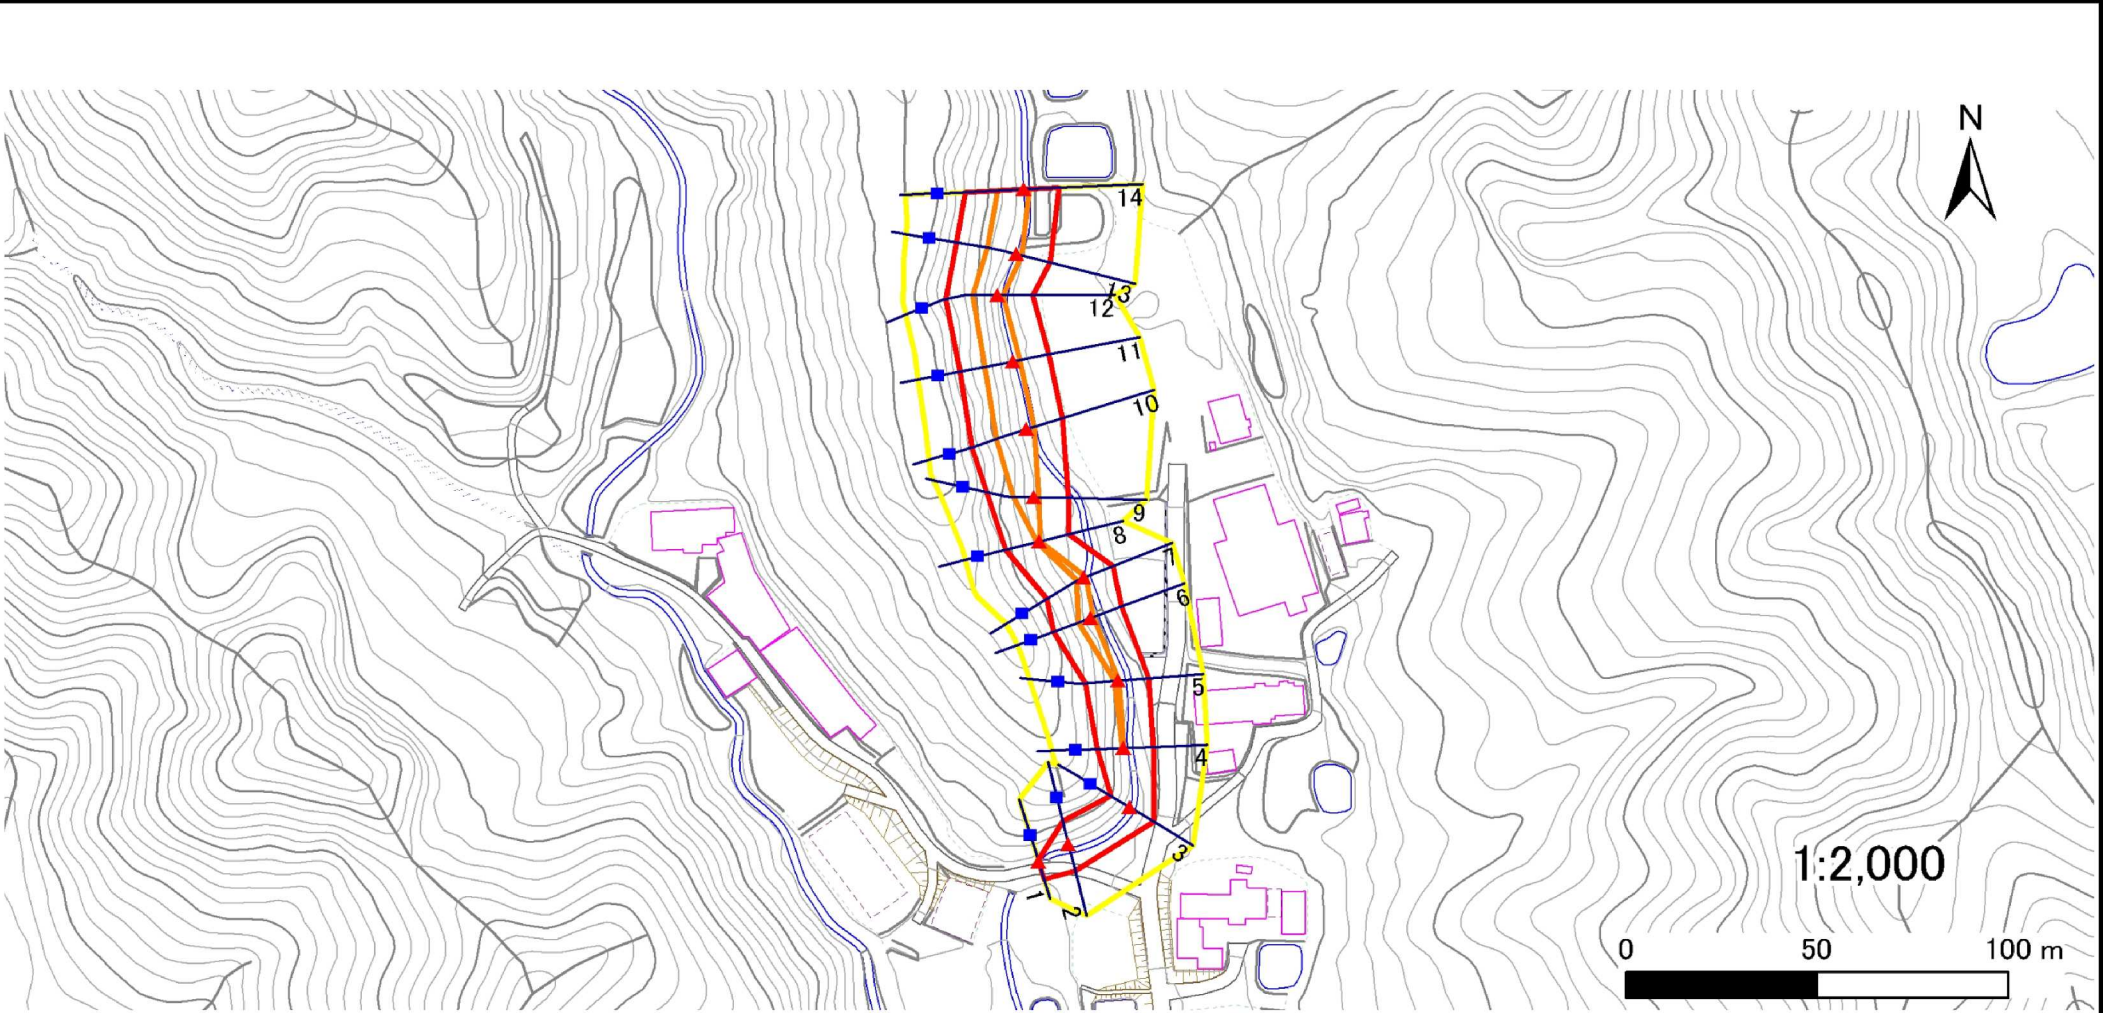
危害のおそれのある土地、著しい危害のおそれのある土地の設定図

| 急傾斜地の位置 | 箇所番号 | N501K0057 | 箇所名 | 追戸沢一の1 | 所在地 | 遠田郡涌谷町小塚字追戸沢一、字追戸沢二 |

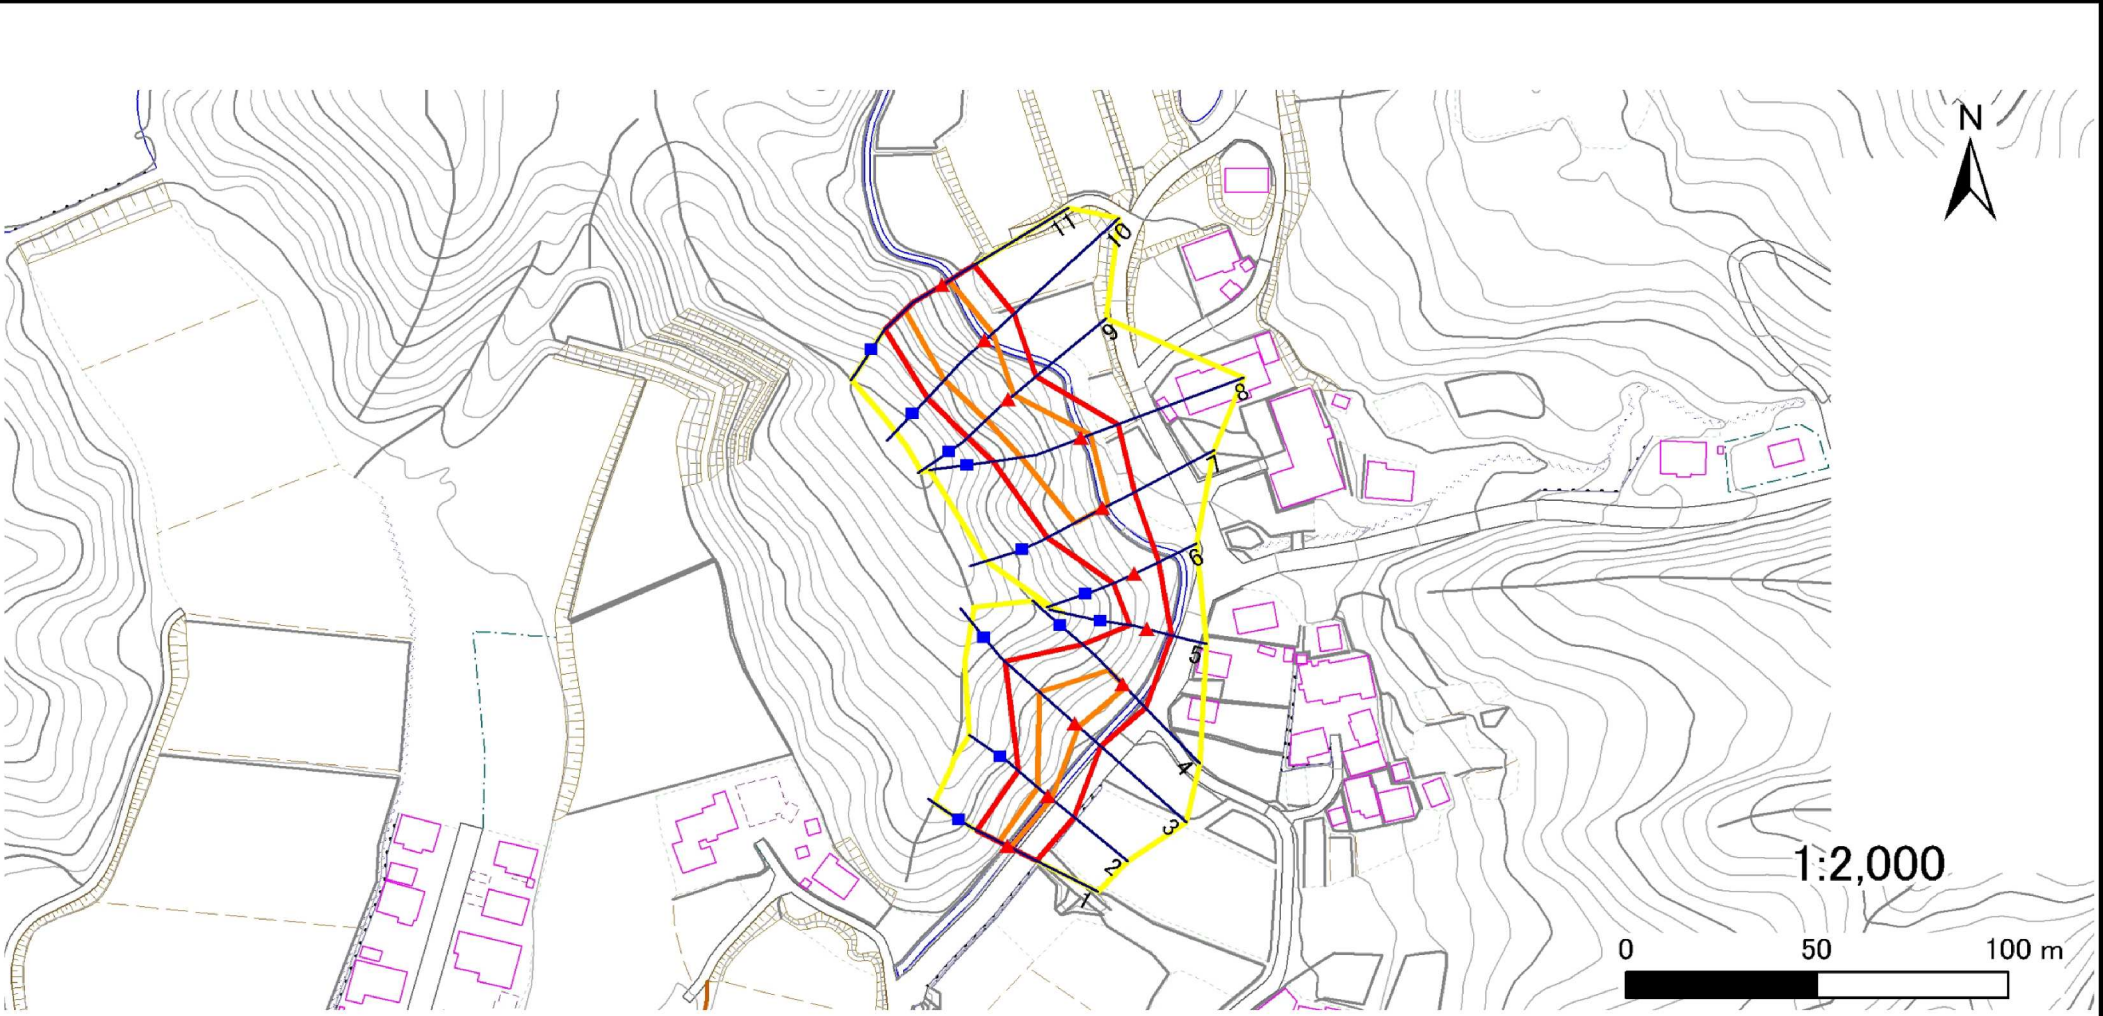
危害のおそれのある土地、著しい危害のおそれのある土地の設定図

| 急傾斜地の位置 | 箇所番号 | N501K0058 | 箇所名 | 追戸沢一の2 | 所在地 | 遠田郡涌谷町小塚字追戸沢二、字中野一、字追戸沢一、涌谷字追戸一 |

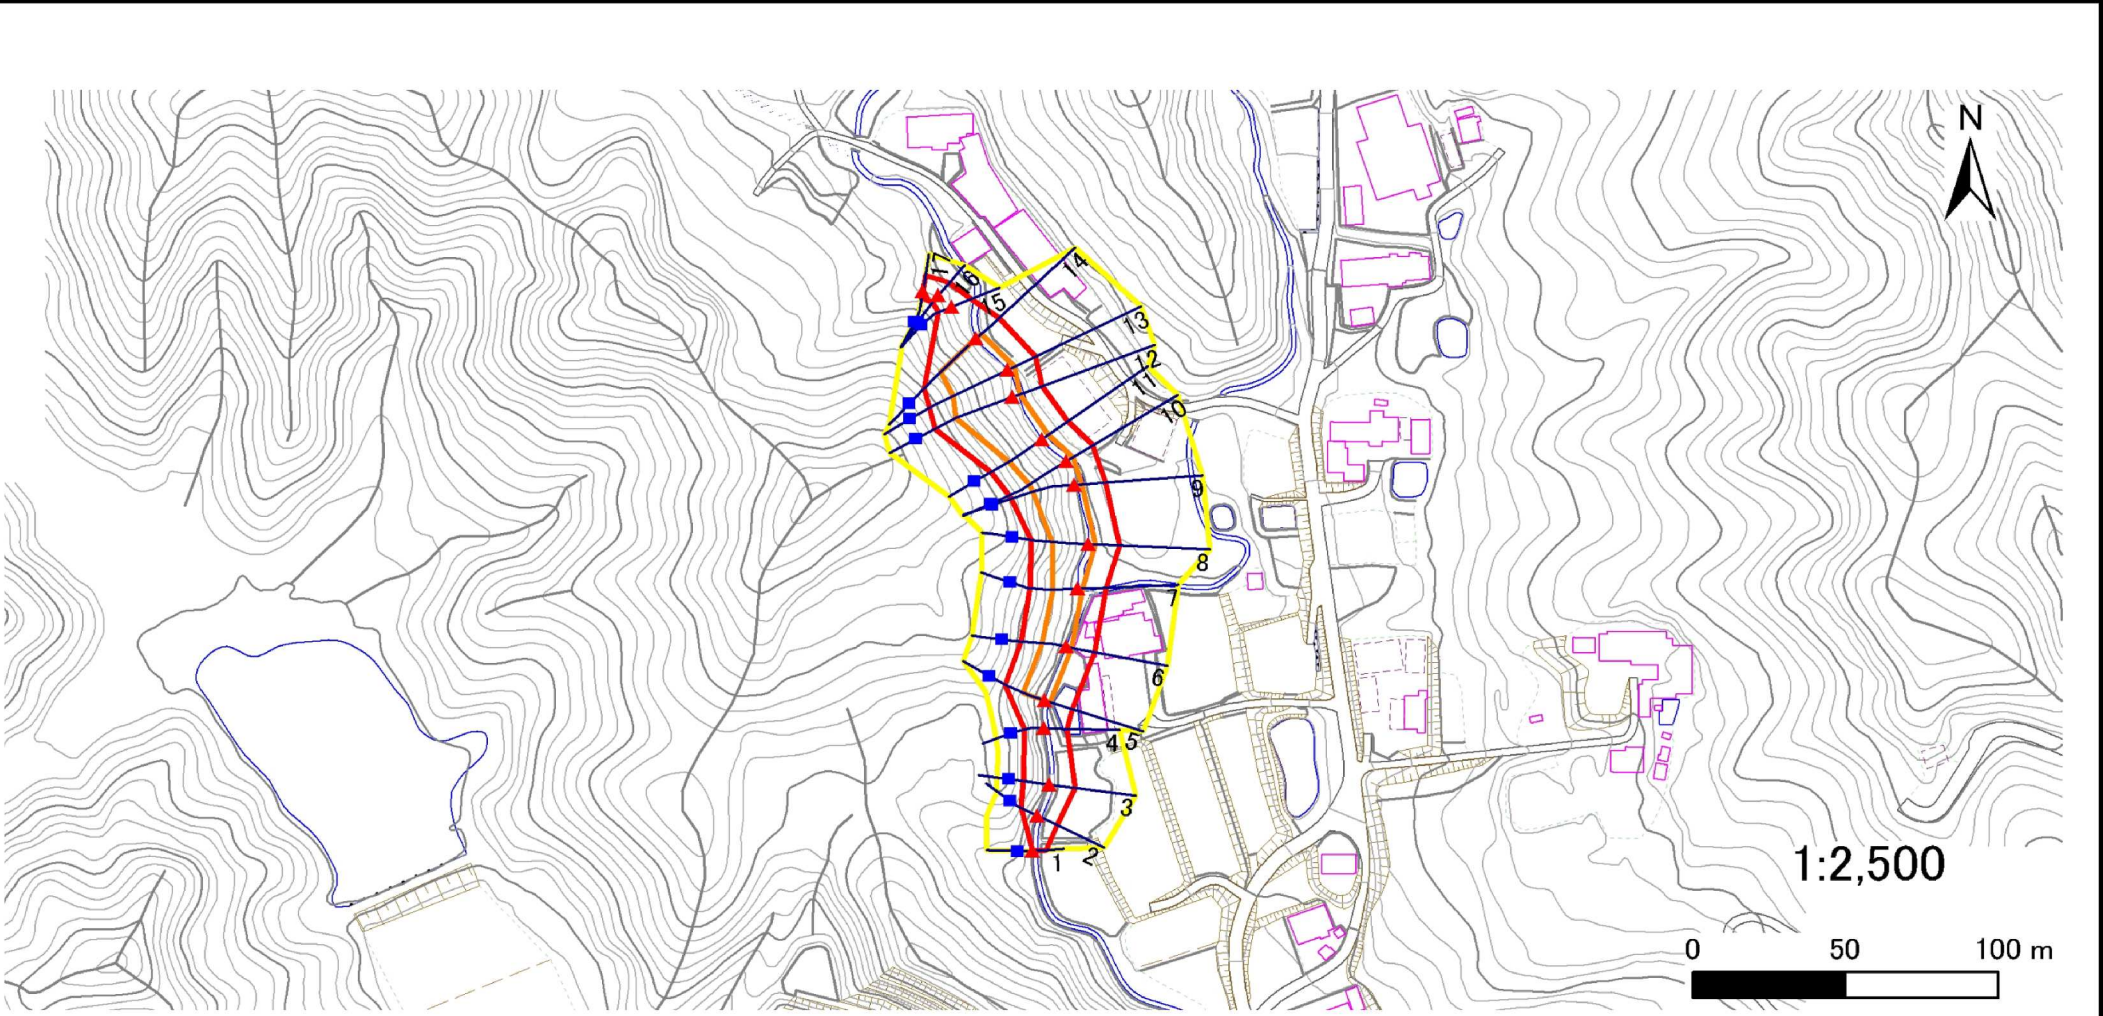
危害のおそれのある土地、著しい危害のおそれのある土地の設定図

| 急傾斜地の位置 | 箇所番号 | N501K0059 | 箇所名 | 追戸沢一の3 | 所在地 | 遠田郡涌谷町小塚字追戸沢一 |
