# 土砂災害防止に関する基礎調査(急傾斜地の崩壊)

土砂災害警戒区域等の指定の告示に係る図書(その2)

危害のおそれのある土地、著しい危害のおそれのある土地の設定図

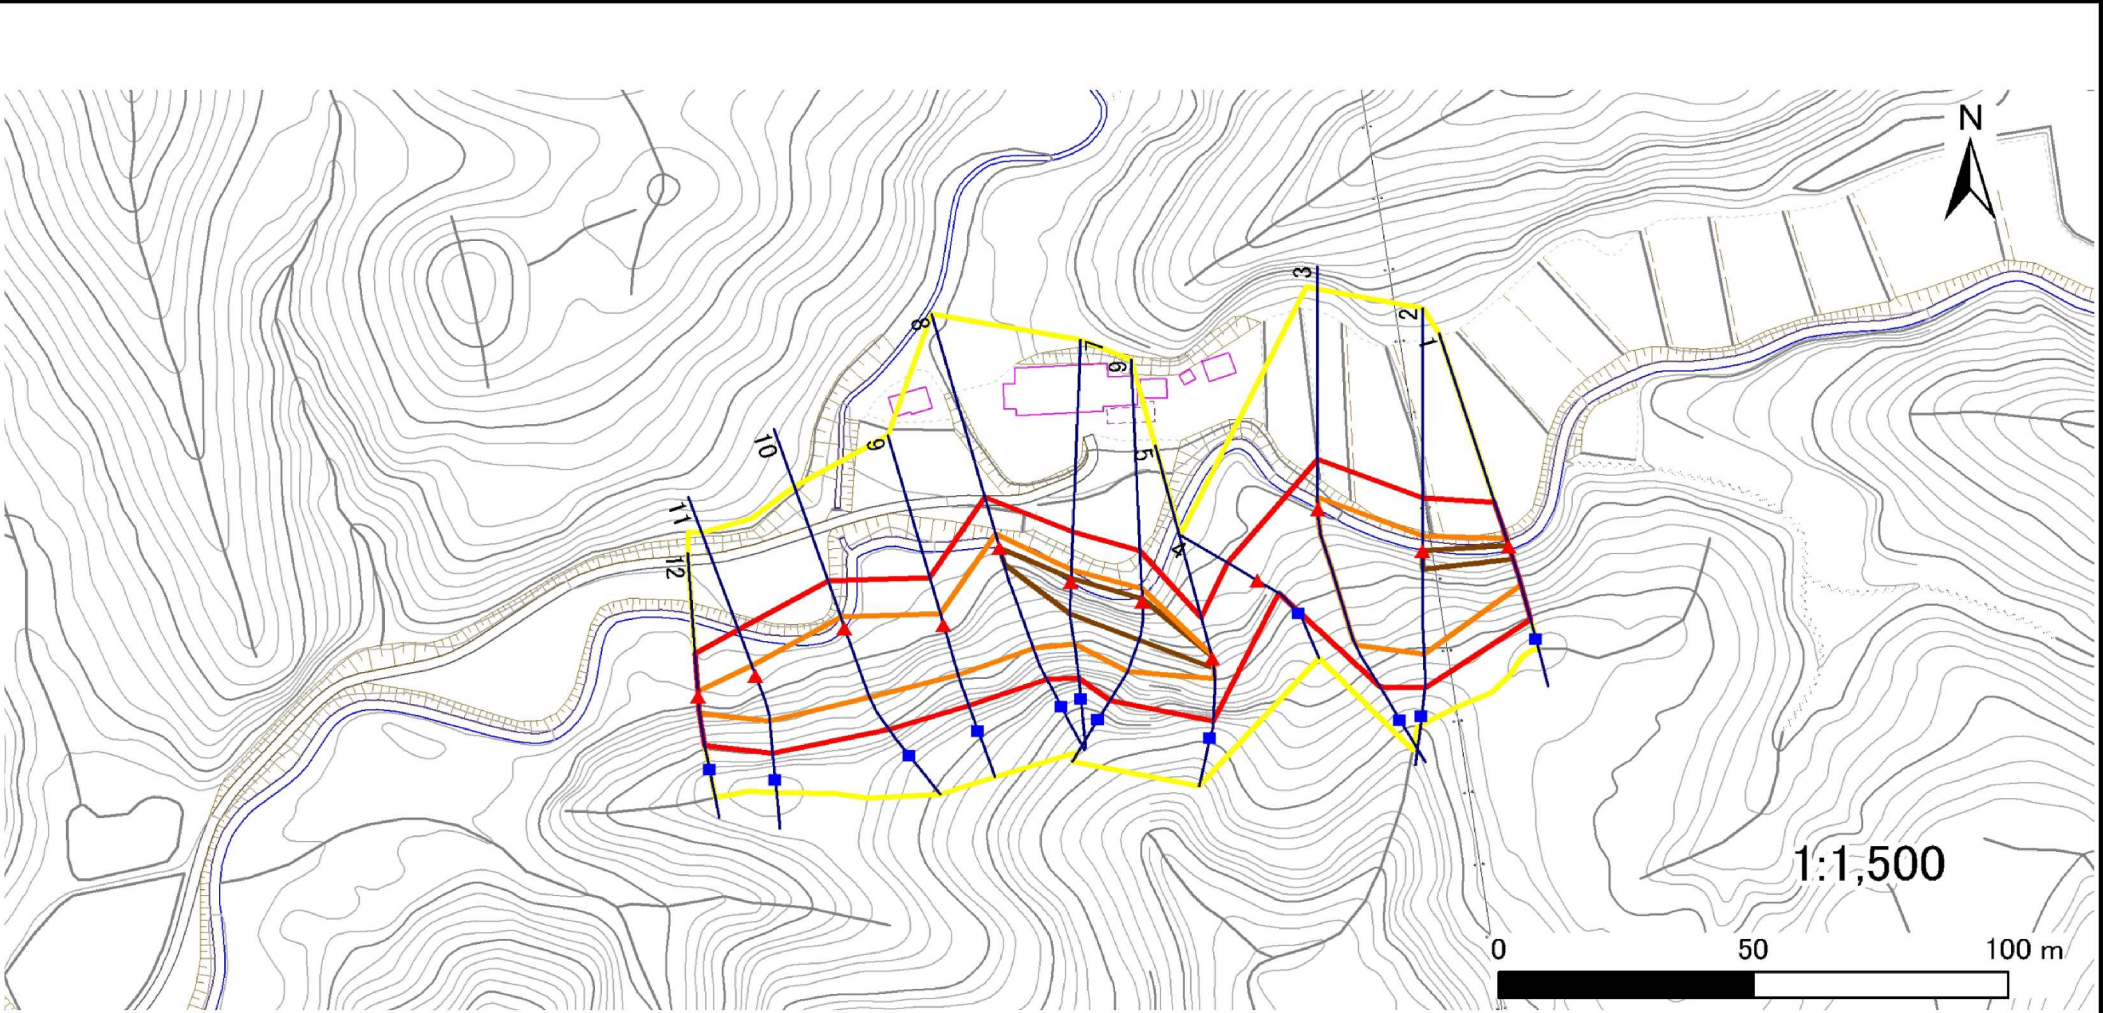
| 急傾斜地の位置 | 箇所番号 | N501K0060 | 箇所名 | 湯之沢の1 | 所在地 | 遠田郡涌谷町涌谷字湯之沢 |

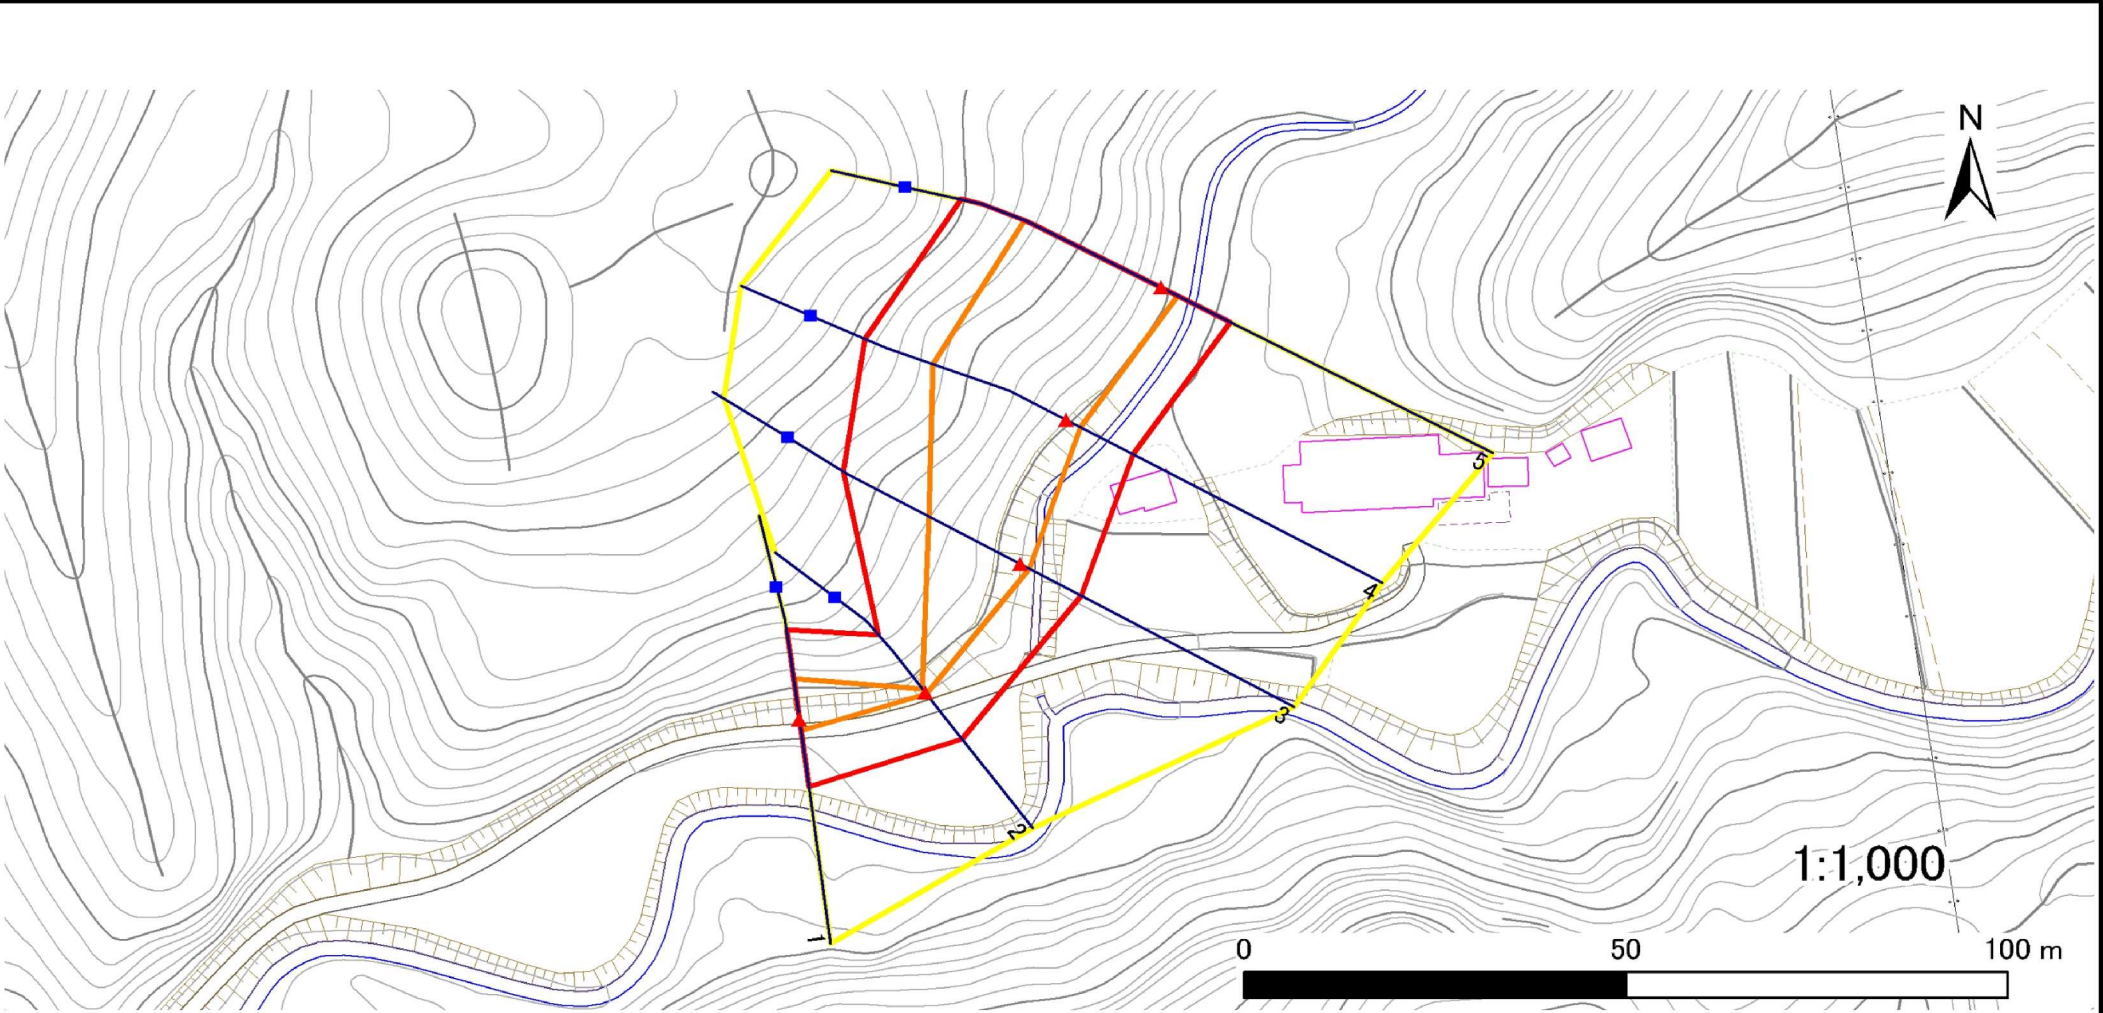
危害のおそれのある土地、著しい危害のおそれのある土地の設定図

| 急傾斜地の位置 | 箇所番号 | N501K0061 | 箇所名 | 湯之沢の2 | 所在地 | 遠田郡涌谷町涌谷字湯之沢、字大崩山 |

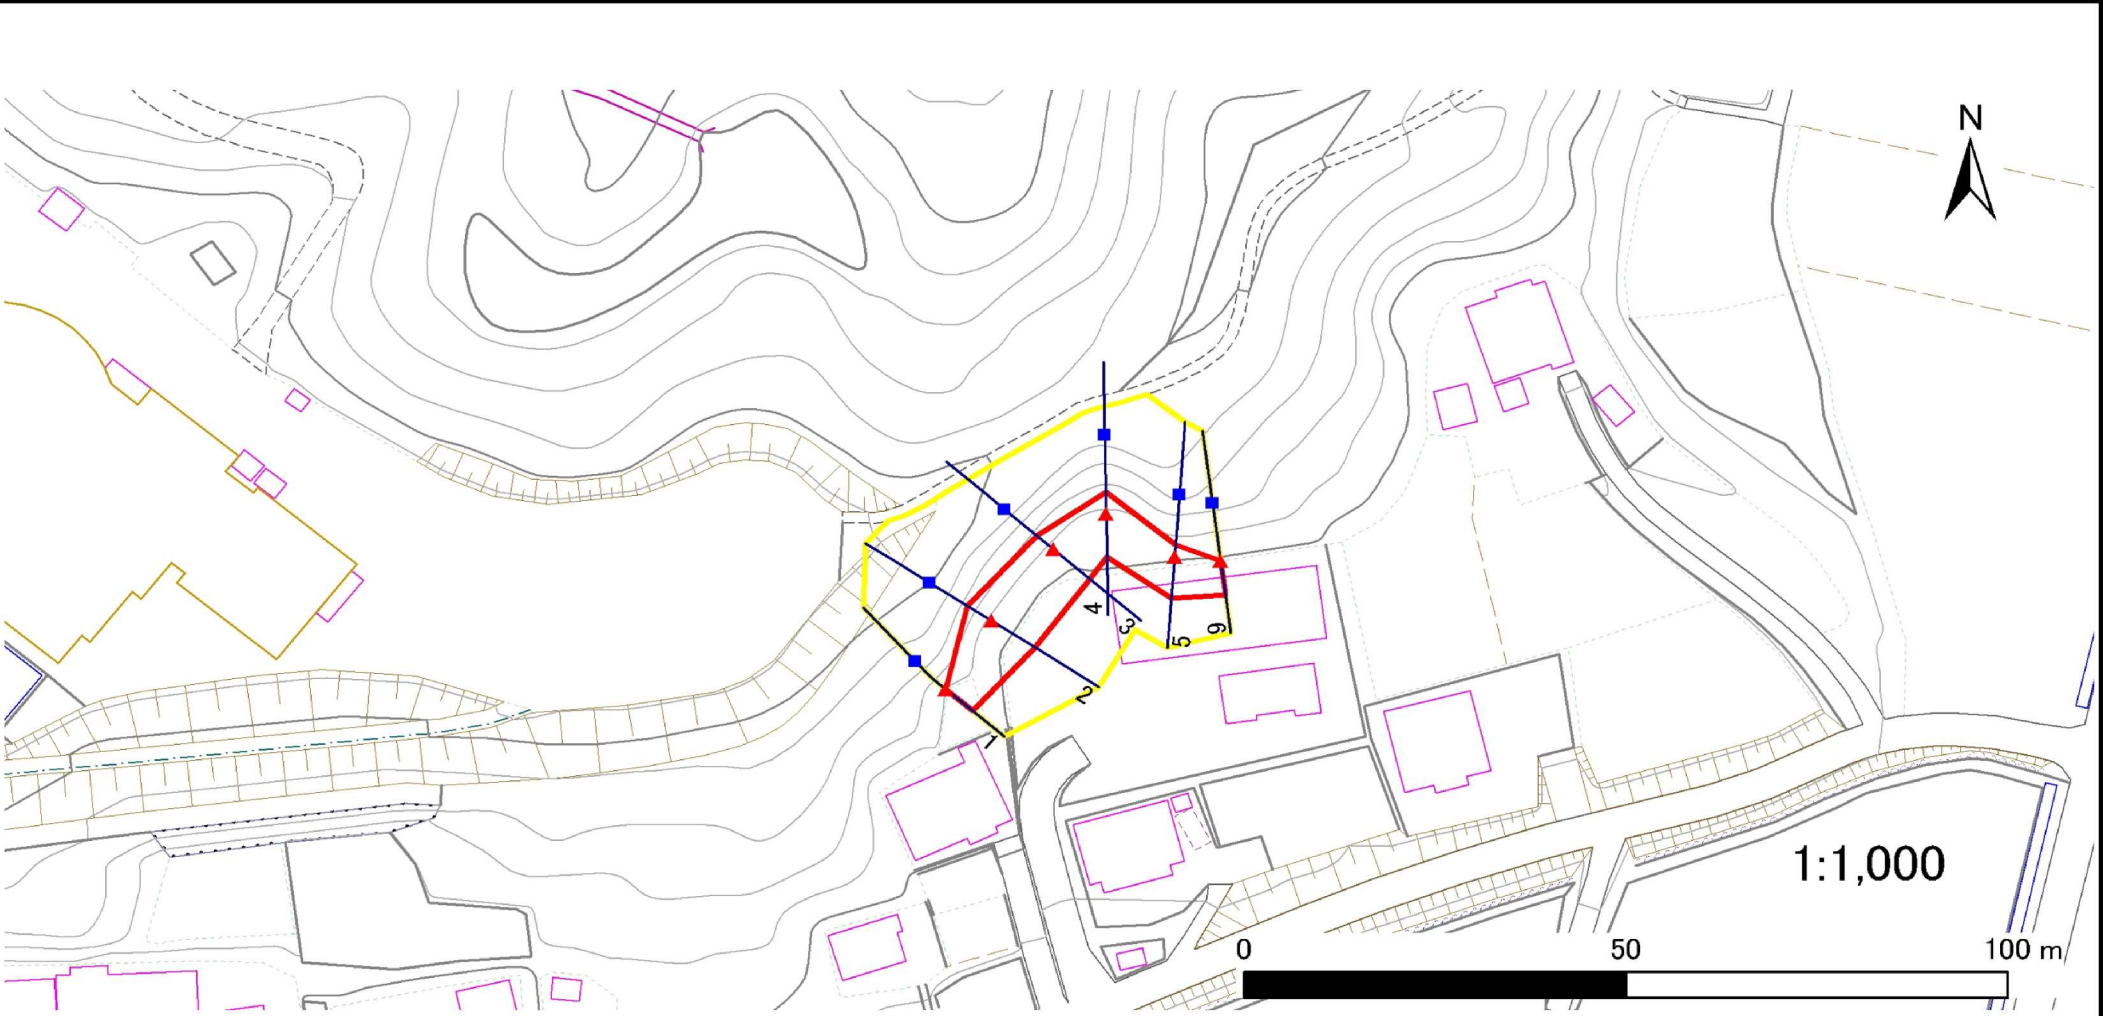
危害のおそれのある土地、著しい危害のおそれのある土地の設定図

| 急傾斜地の位置 | 箇所番号 | N501K0062 | 箇所名 | 洞ヶ崎二 | 所在地 | 遠田郡涌谷町涌谷字洞ヶ崎二 |

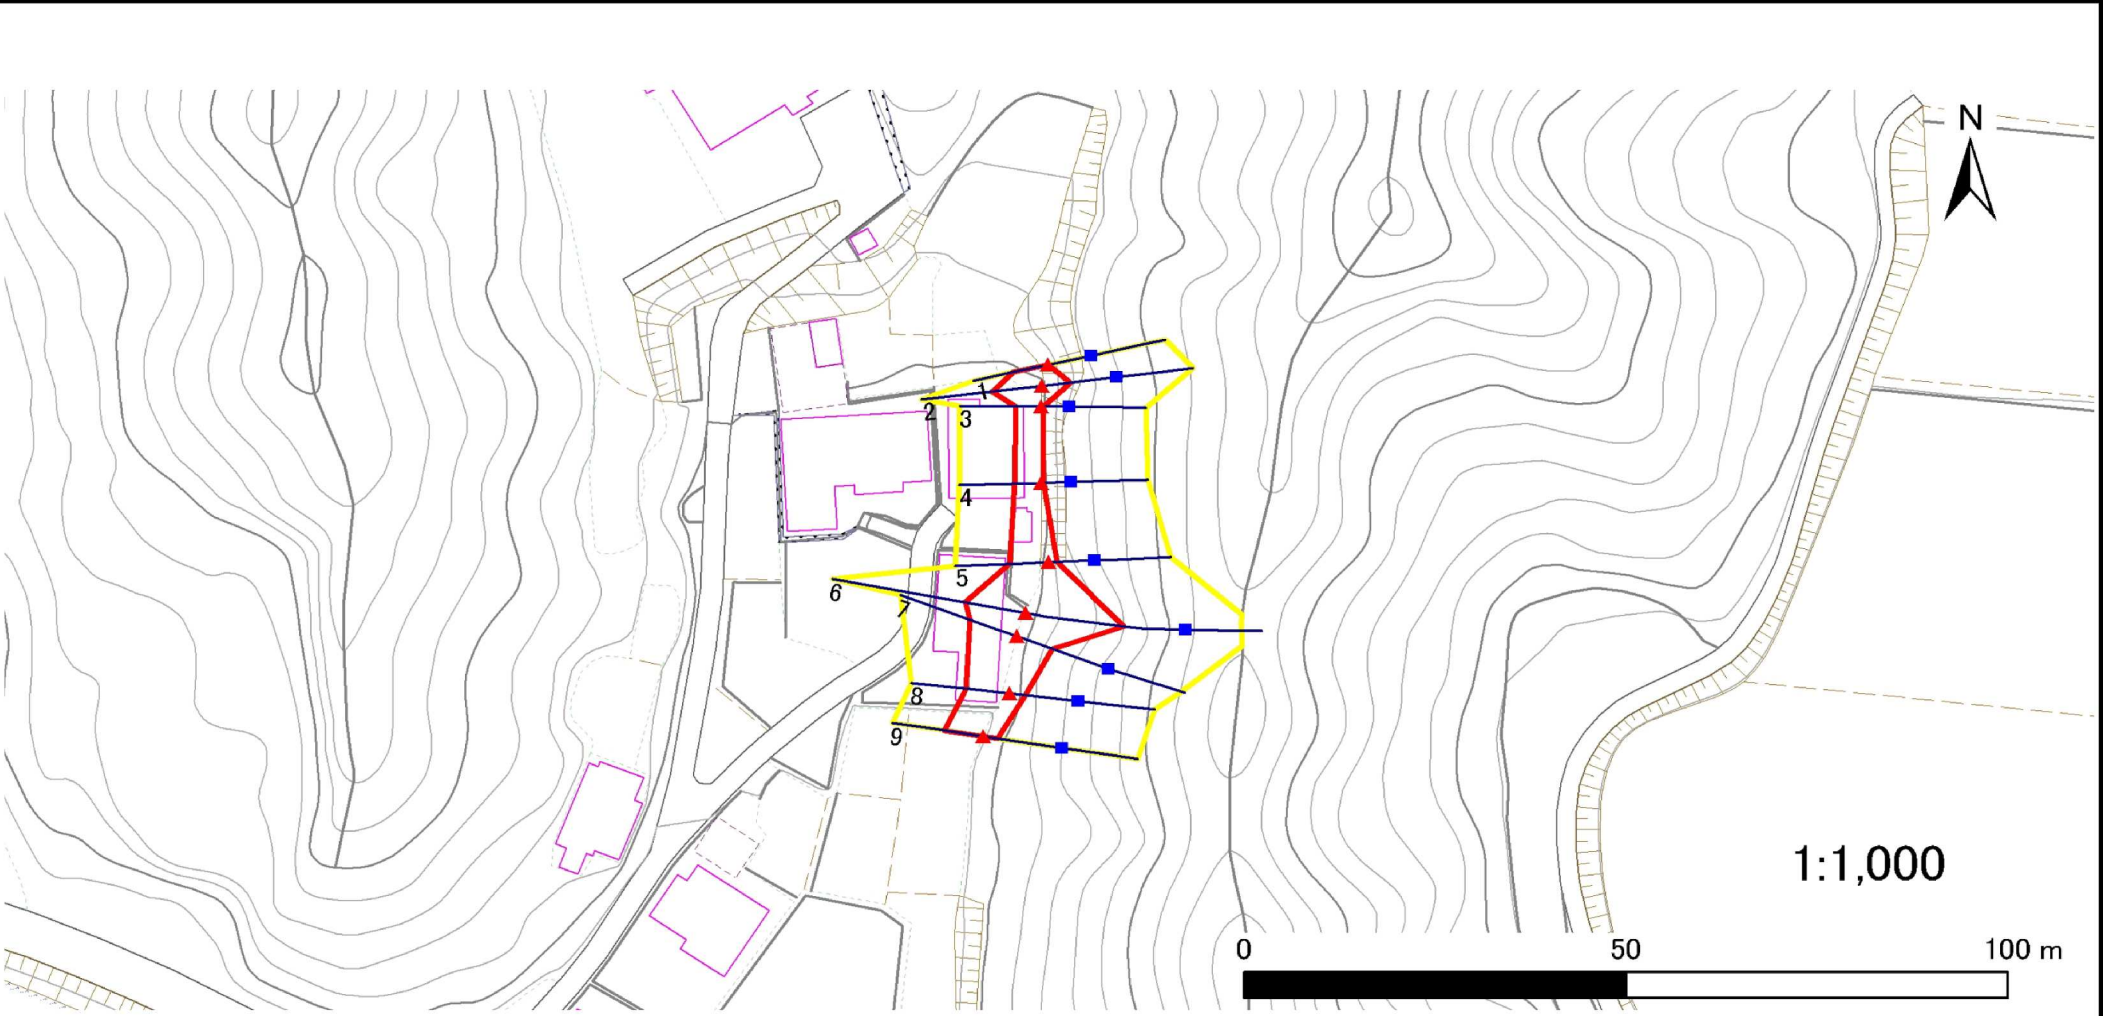
危害のおそれのある土地、著しい危害のおそれのある土地の設定図

| 急傾斜地の位置 | 箇所番号 | N501K0063 | 箇所名 | 外作田の4 | 所在地 | 遠田郡涌谷町涌谷字外作田、字烏帽子田 |
