# 土砂災害防止に関する基礎調査(急傾斜地の崩壊)

土砂災害警戒区域等の指定の告示に係る図書(その2)

危害のおそれのある土地、著しい危害のおそれのある土地の設定図

| 調査年度 | 令和6年度 |

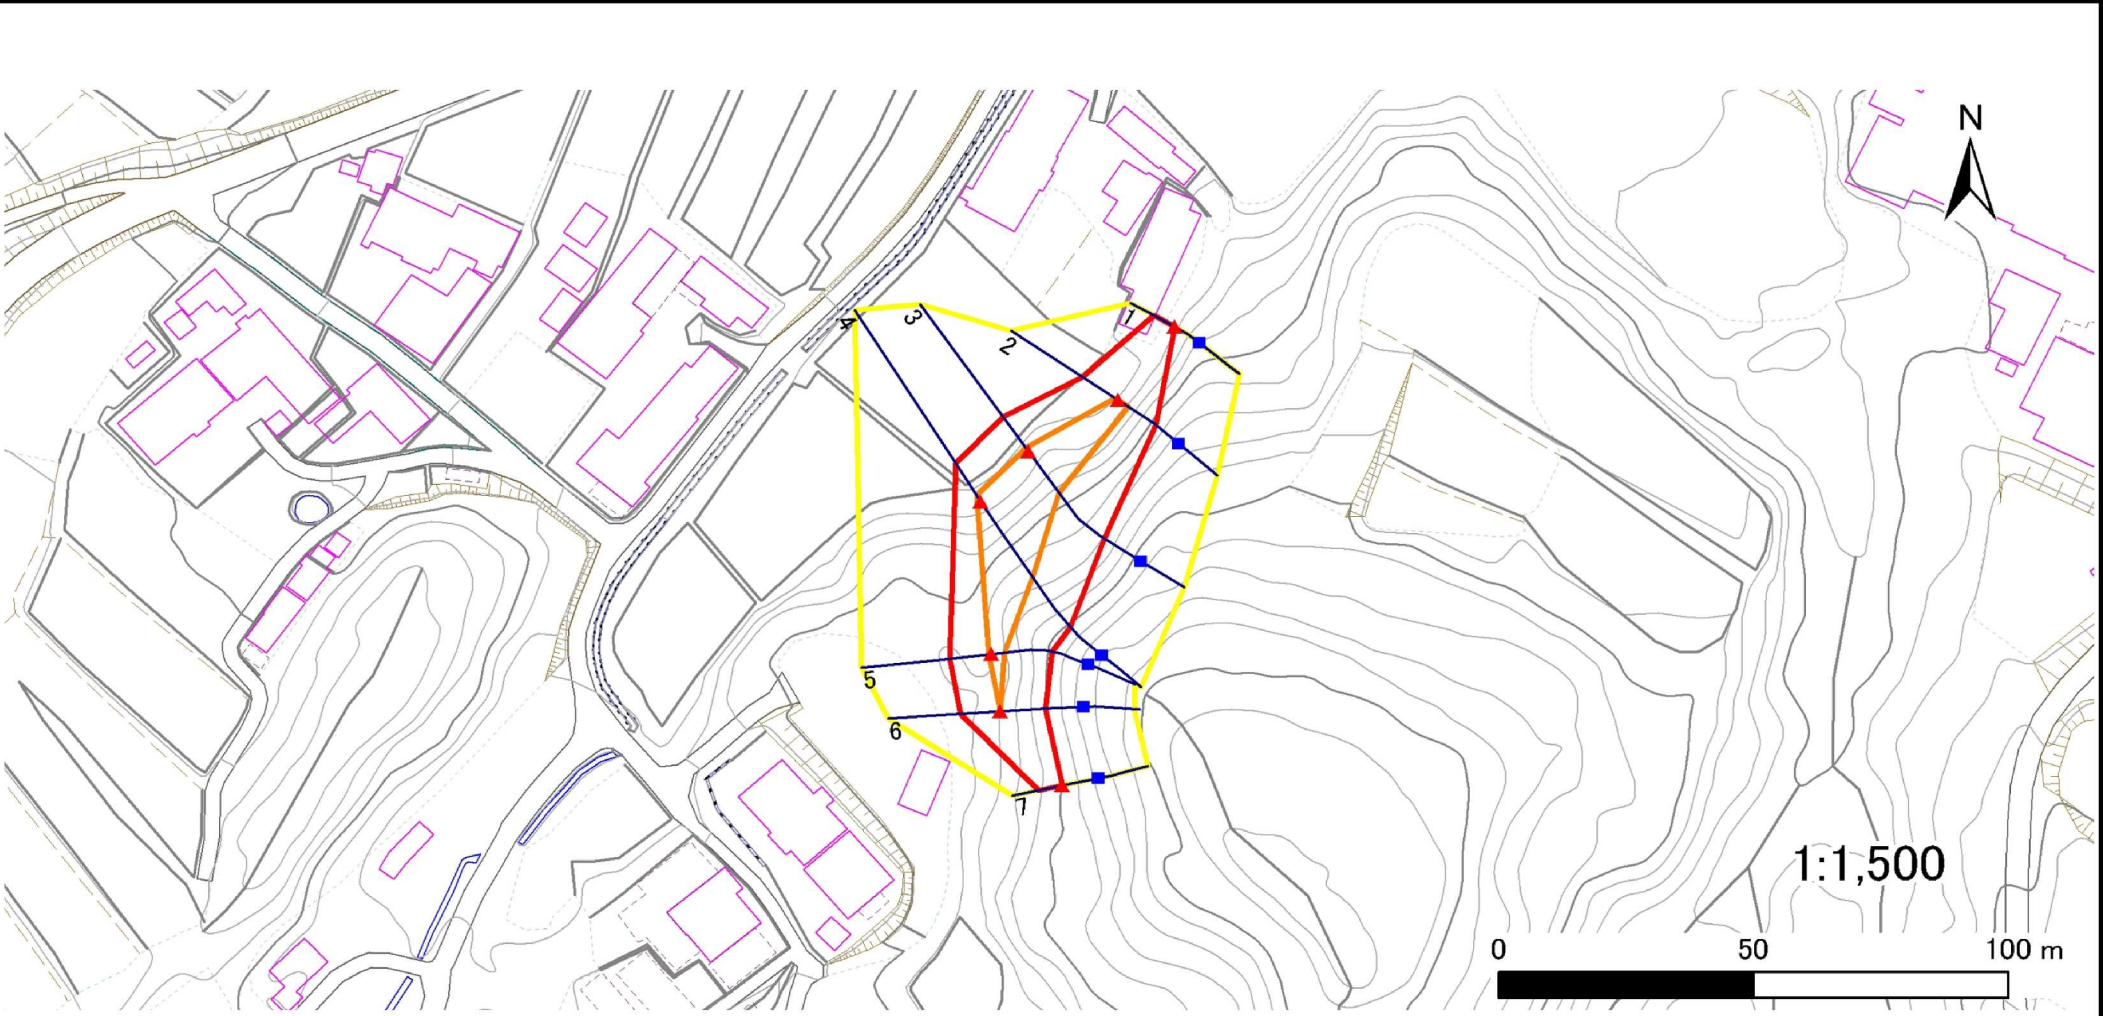
| 急傾斜地の位置 | 箇所番号 | N501K0064-1 | 箇所名 | 守 | 所在地 | 遠田郡涌谷町小里字守、字沢田 |

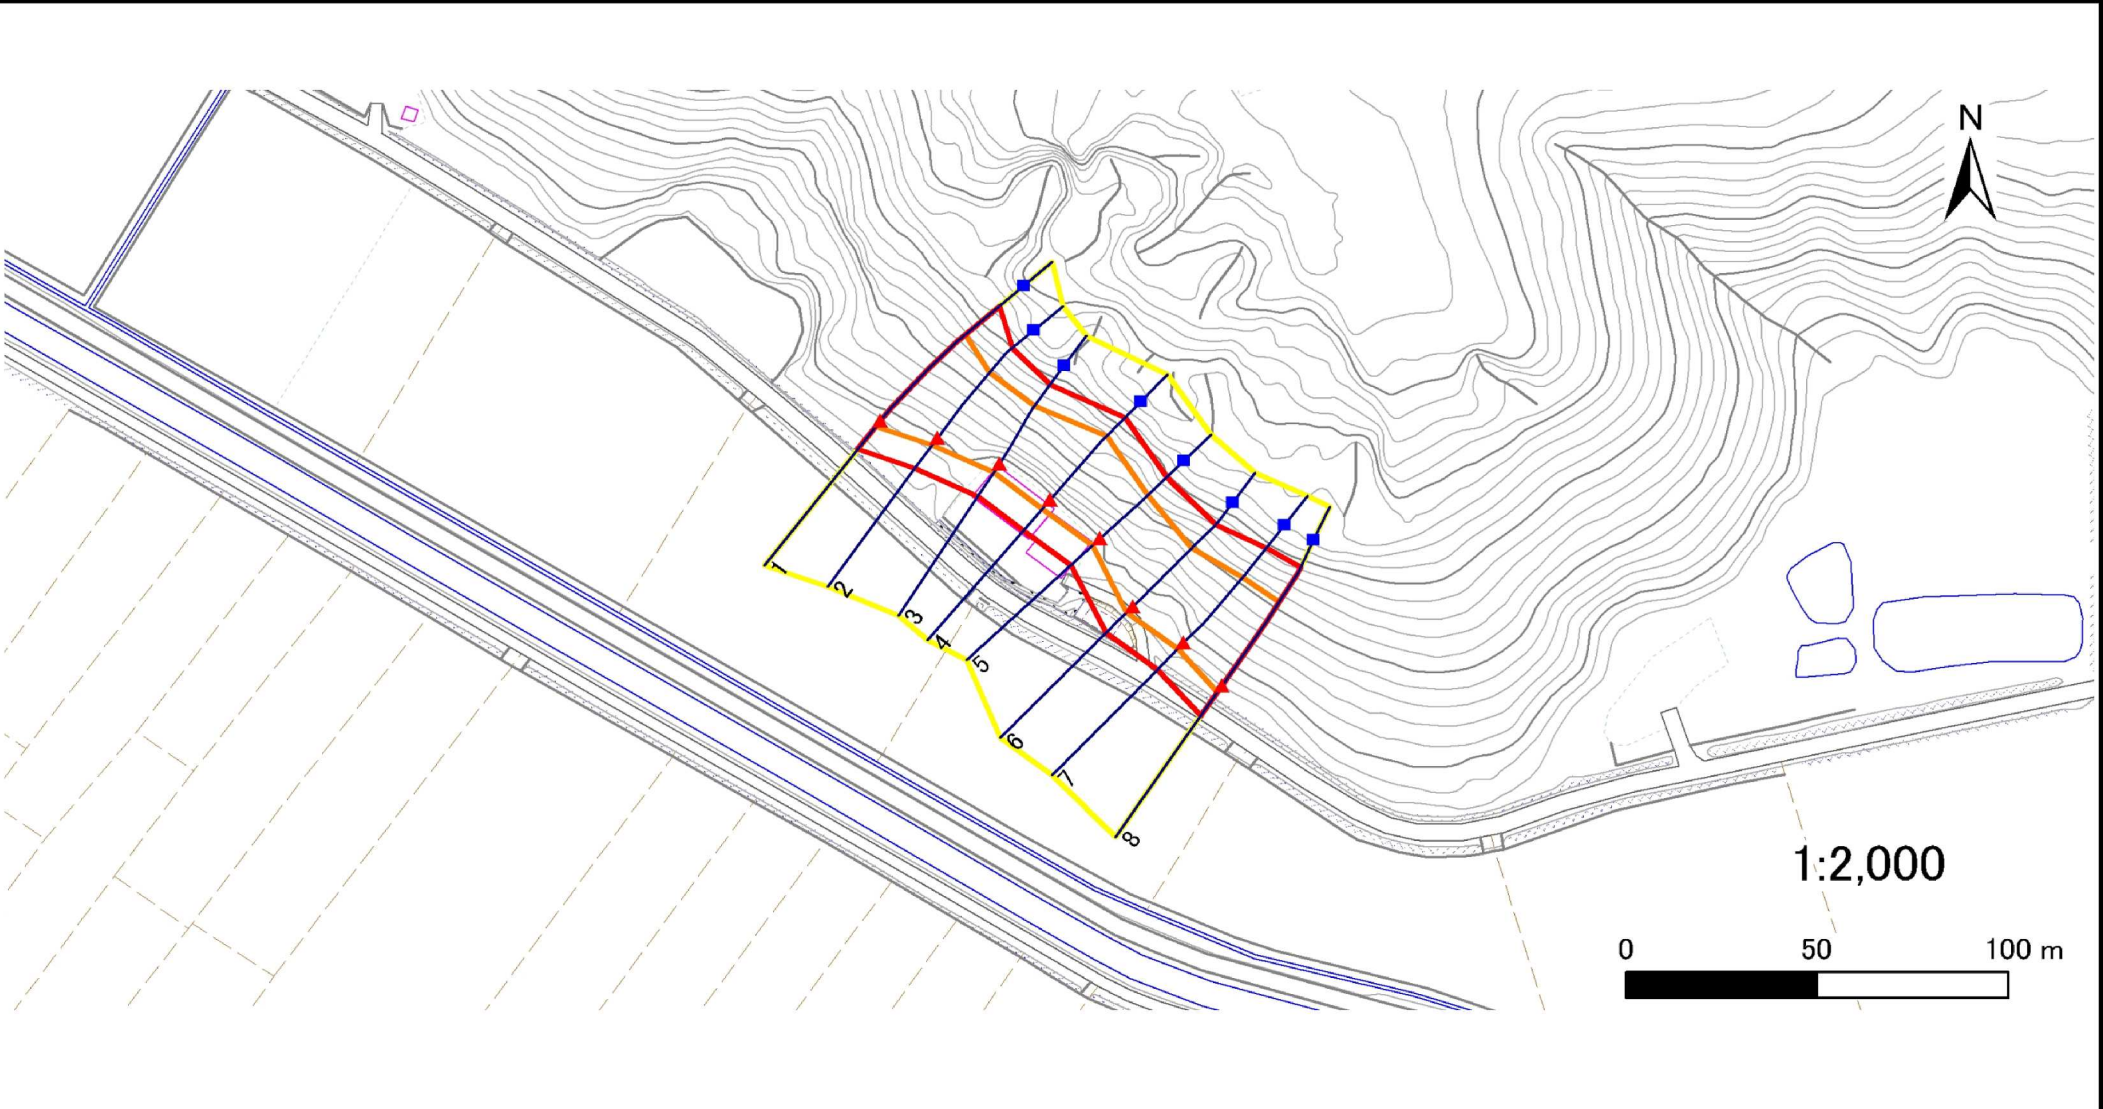
危害のおそれのある土地、著しい危害のおそれのある土地の設定図

| 急傾斜地の位置 | 箇所番号 | N501K0067 | 箇所名 | 花勝山の1 | 所在地 | 遠田郡涌谷町字花勝山追館、字名緒 |

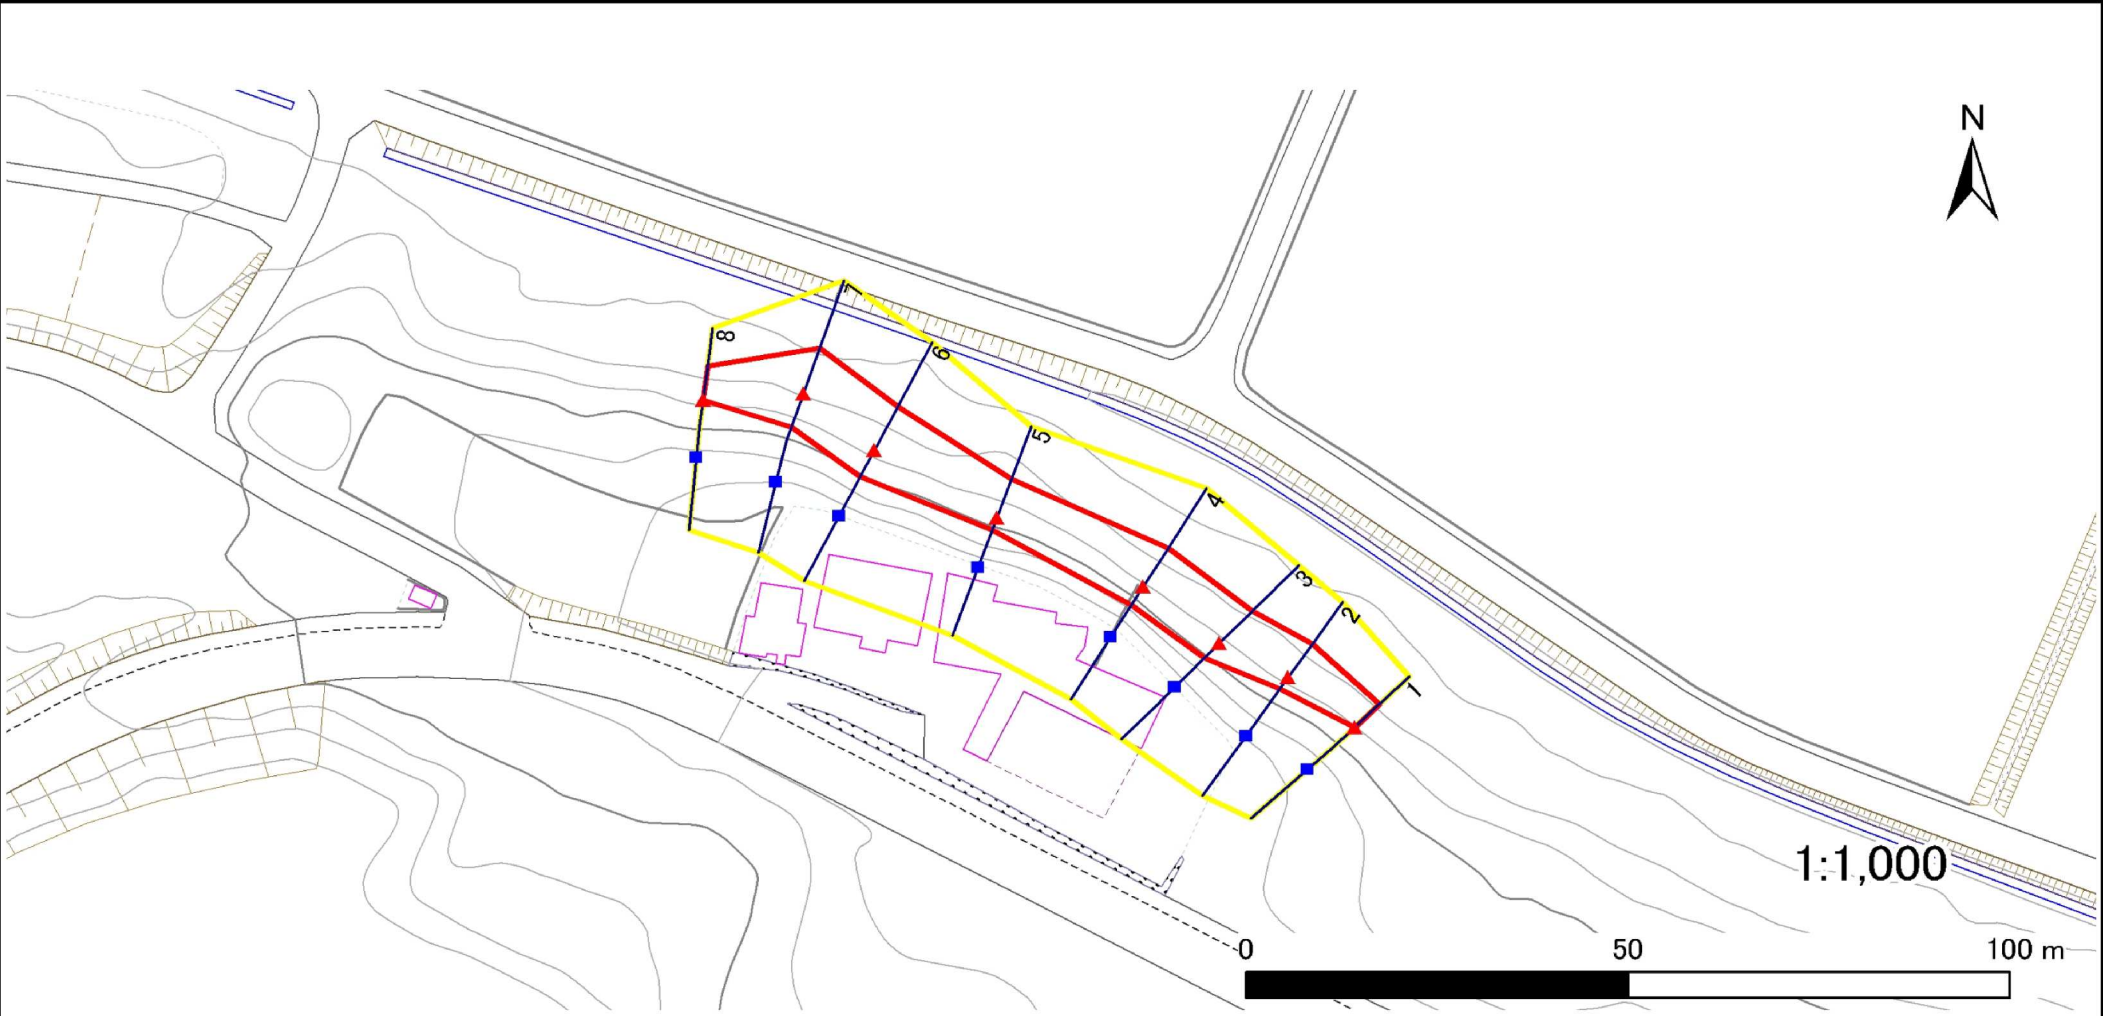
危害のおそれのある土地、著しい危害のおそれのある土地の設定図

| 急傾斜地の位置 | 箇所番号 | N501K0069 | 箇所名 | 長根北 | 所在地 | 大崎市田尻蕪栗下谷地中、遠田郡涌谷町小里字長根北 |

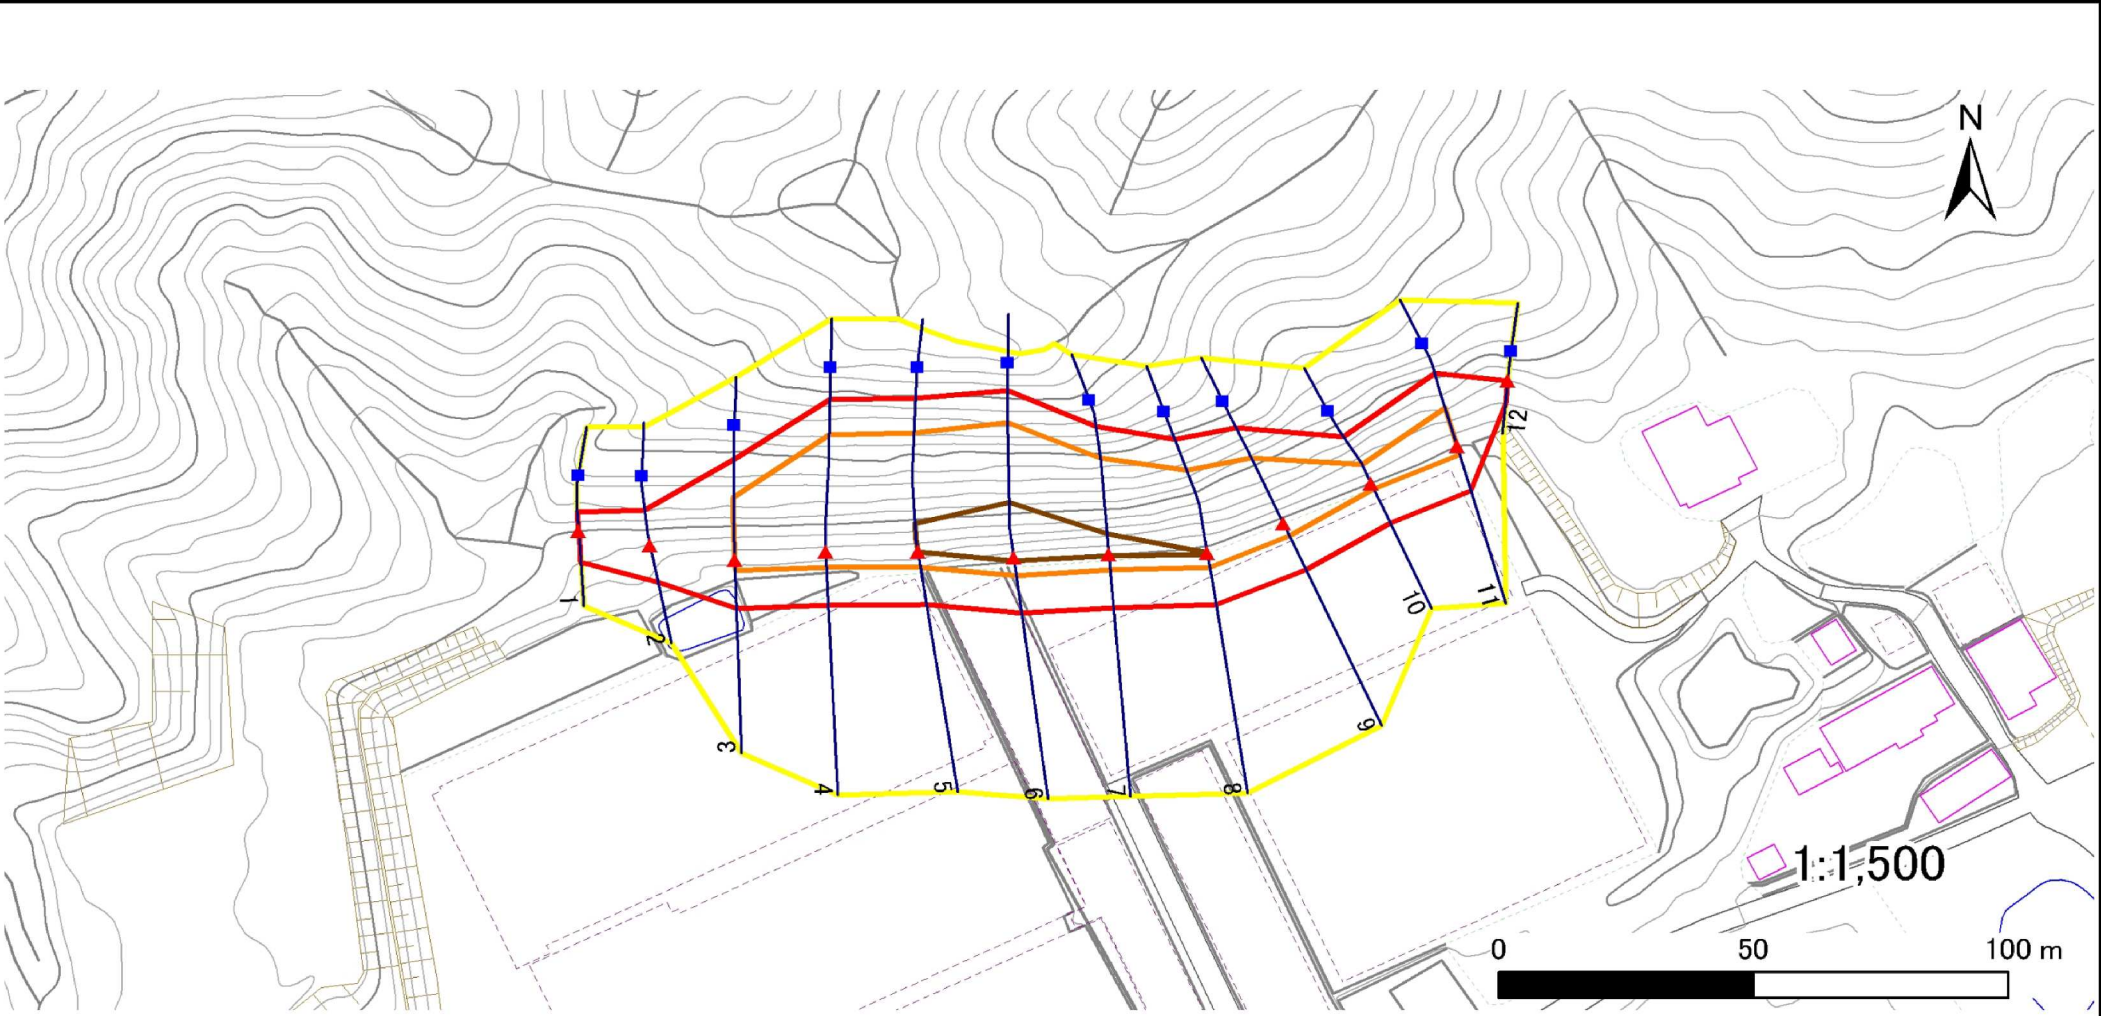
危害のおそれのある土地、著しい危害のおそれのある土地の設定図

| 急傾斜地の位置 | 箇所番号 | N501K0070 | 箇所名 | 古清水の1 | 所在地 | 遠田郡涌谷町成沢字古清水 |
