# 土砂災害防止に関する基礎調査(急傾斜地の崩壊)

| 箇所番号 | N501K0090-1 |
| 箇所名 | 福沢の4 |
| 調査機関 | 宮城県北部土木事務所 |

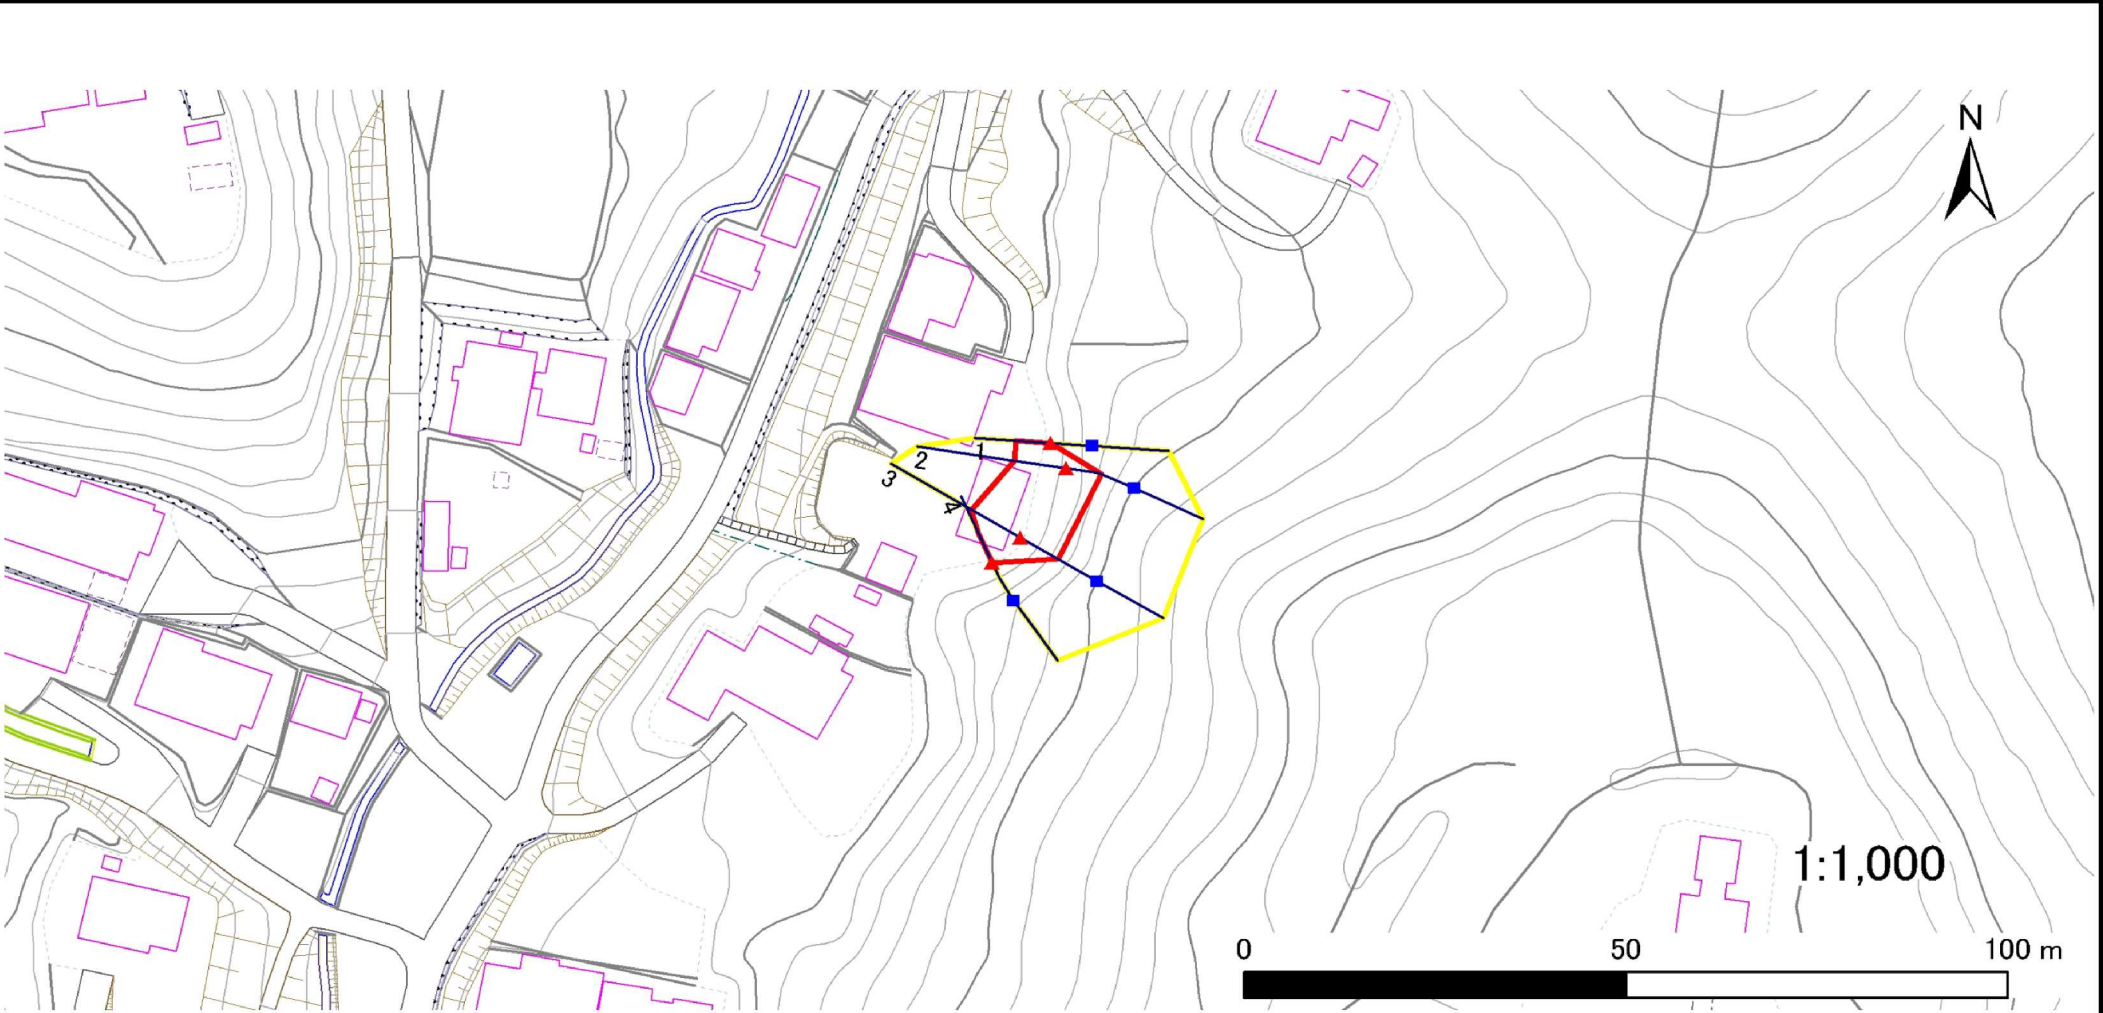
危害のおそれのある土地、著しい危害のおそれのある土地の設定図

| 急傾斜地の位置 | 箇所番号 | N501K0090-1 | 箇所名 | 福沢の4 | 所在地 | 遠田郡涌谷町涌谷字福沢 |

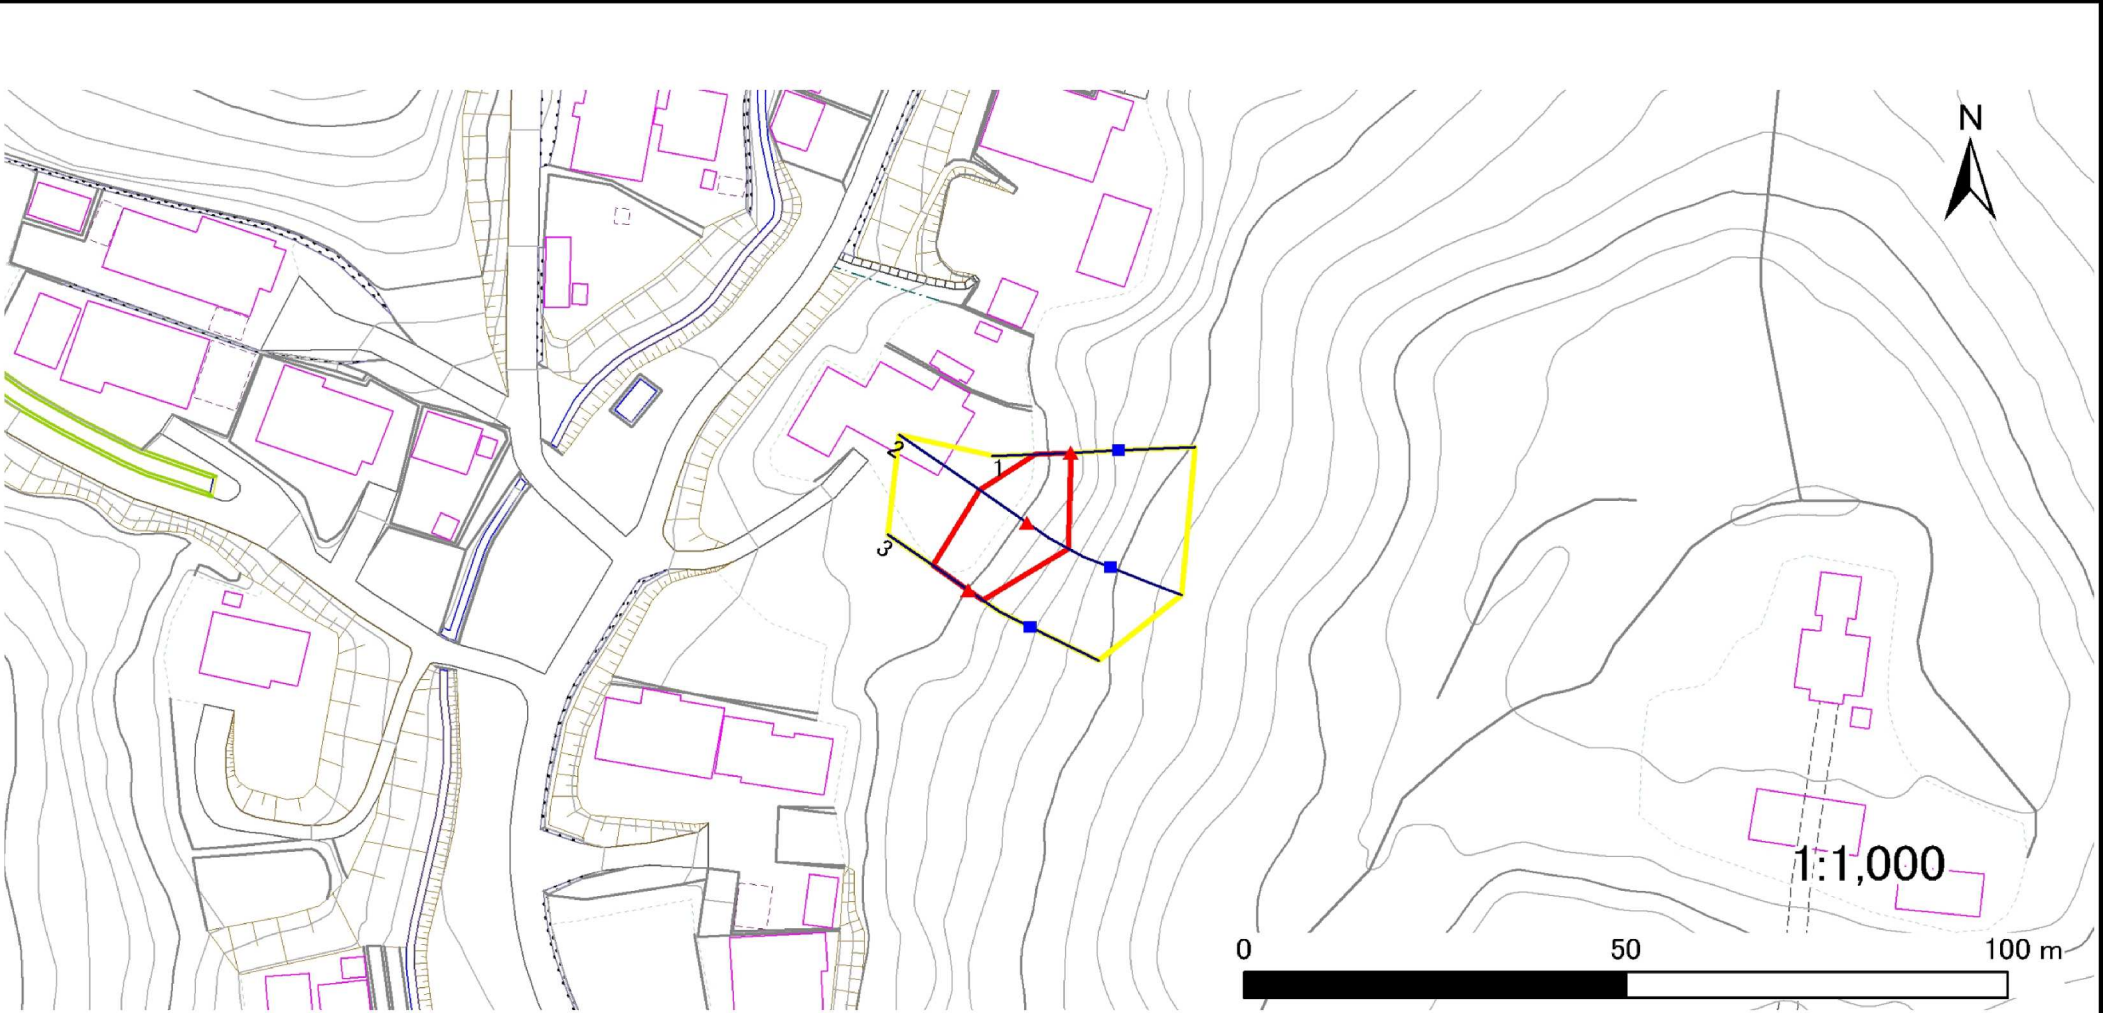
危害のおそれのある土地、著しい危害のおそれのある土地の設定図

| 急傾斜地の位置 | 箇所番号 | N501K0090-2 | 箇所名 | 福沢の5 | 所在地 | 遠田郡涌谷町涌谷字福沢 |

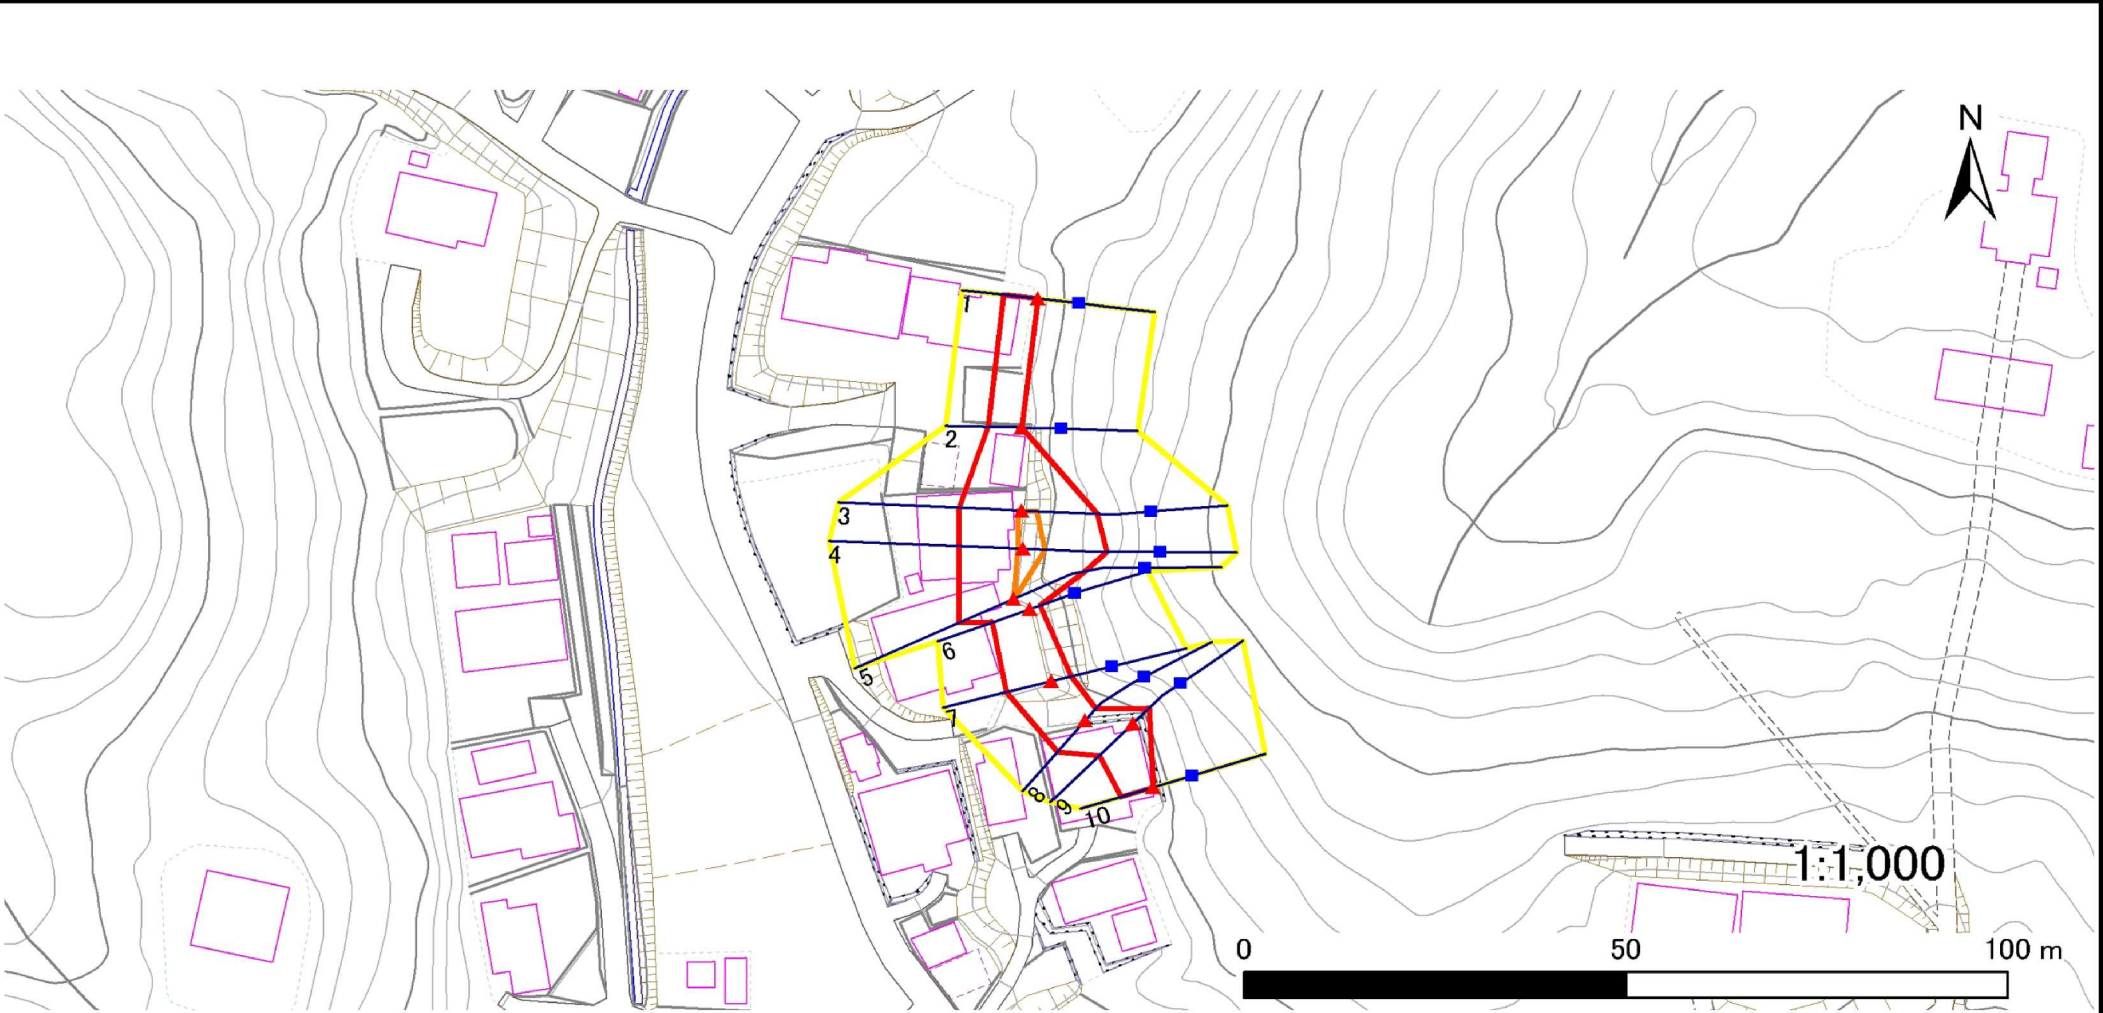
危害のおそれのある土地、著しい危害のおそれのある土地の設定図

| 急傾斜地の位置 | 箇所番号 | N501K0092 | 箇所名 | 福沢の6 | 所在地 | 遠田郡涌谷町涌谷字福沢、字日向町 |

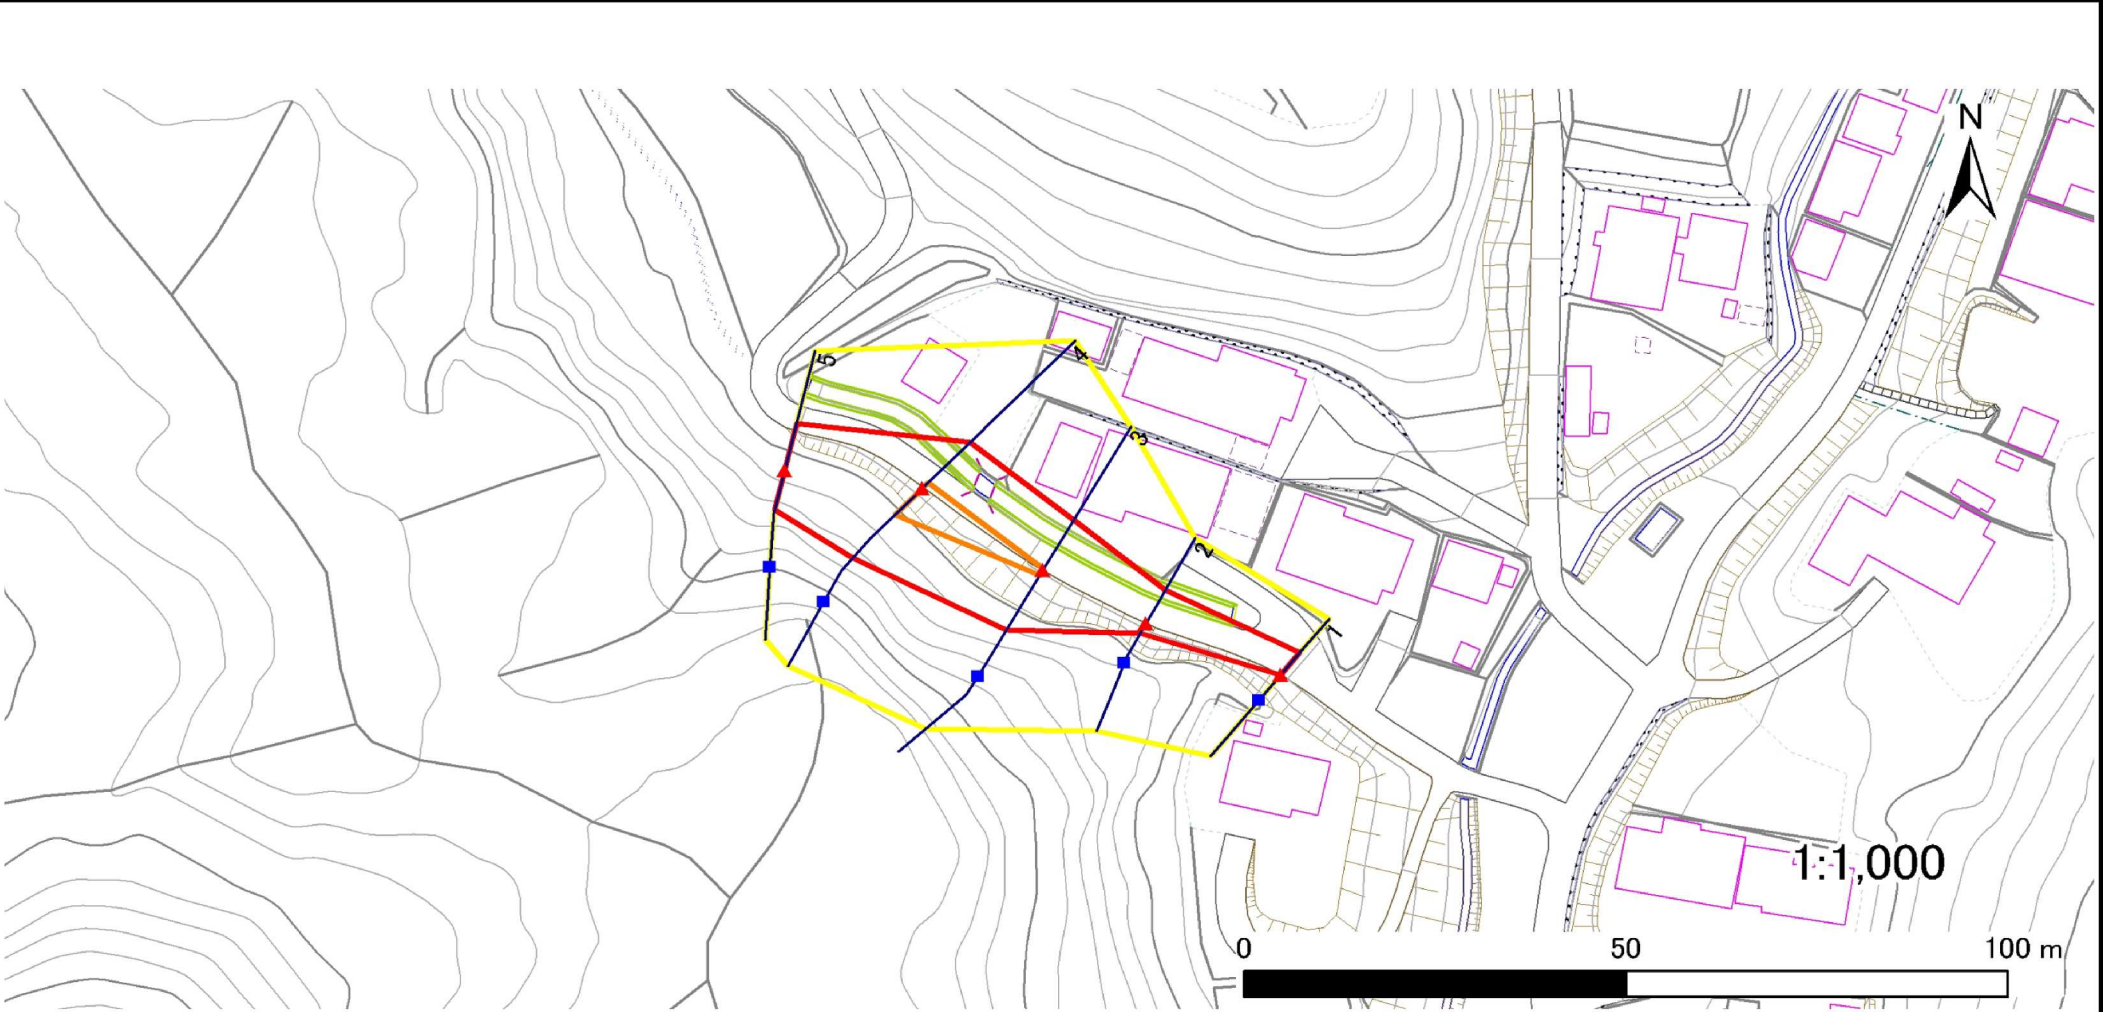
危害のおそれのある土地、著しい危害のおそれのある土地の設定図

| 急傾斜地の位置 | 箇所番号 | N501K0096-1 | 箇所名 | 福沢の7 | 所在地 | 遠田郡涌谷町涌谷字福沢 | 調査年度 | 令和6年度 |
