# 土砂災害防止に関する基礎調査(急傾斜地の崩壊)

| 自然現象の種類 | 急傾斜地の崩壊 |
| 箇所番号 | N501K0096-2 |
| 箇所名 | 福沢の8 |

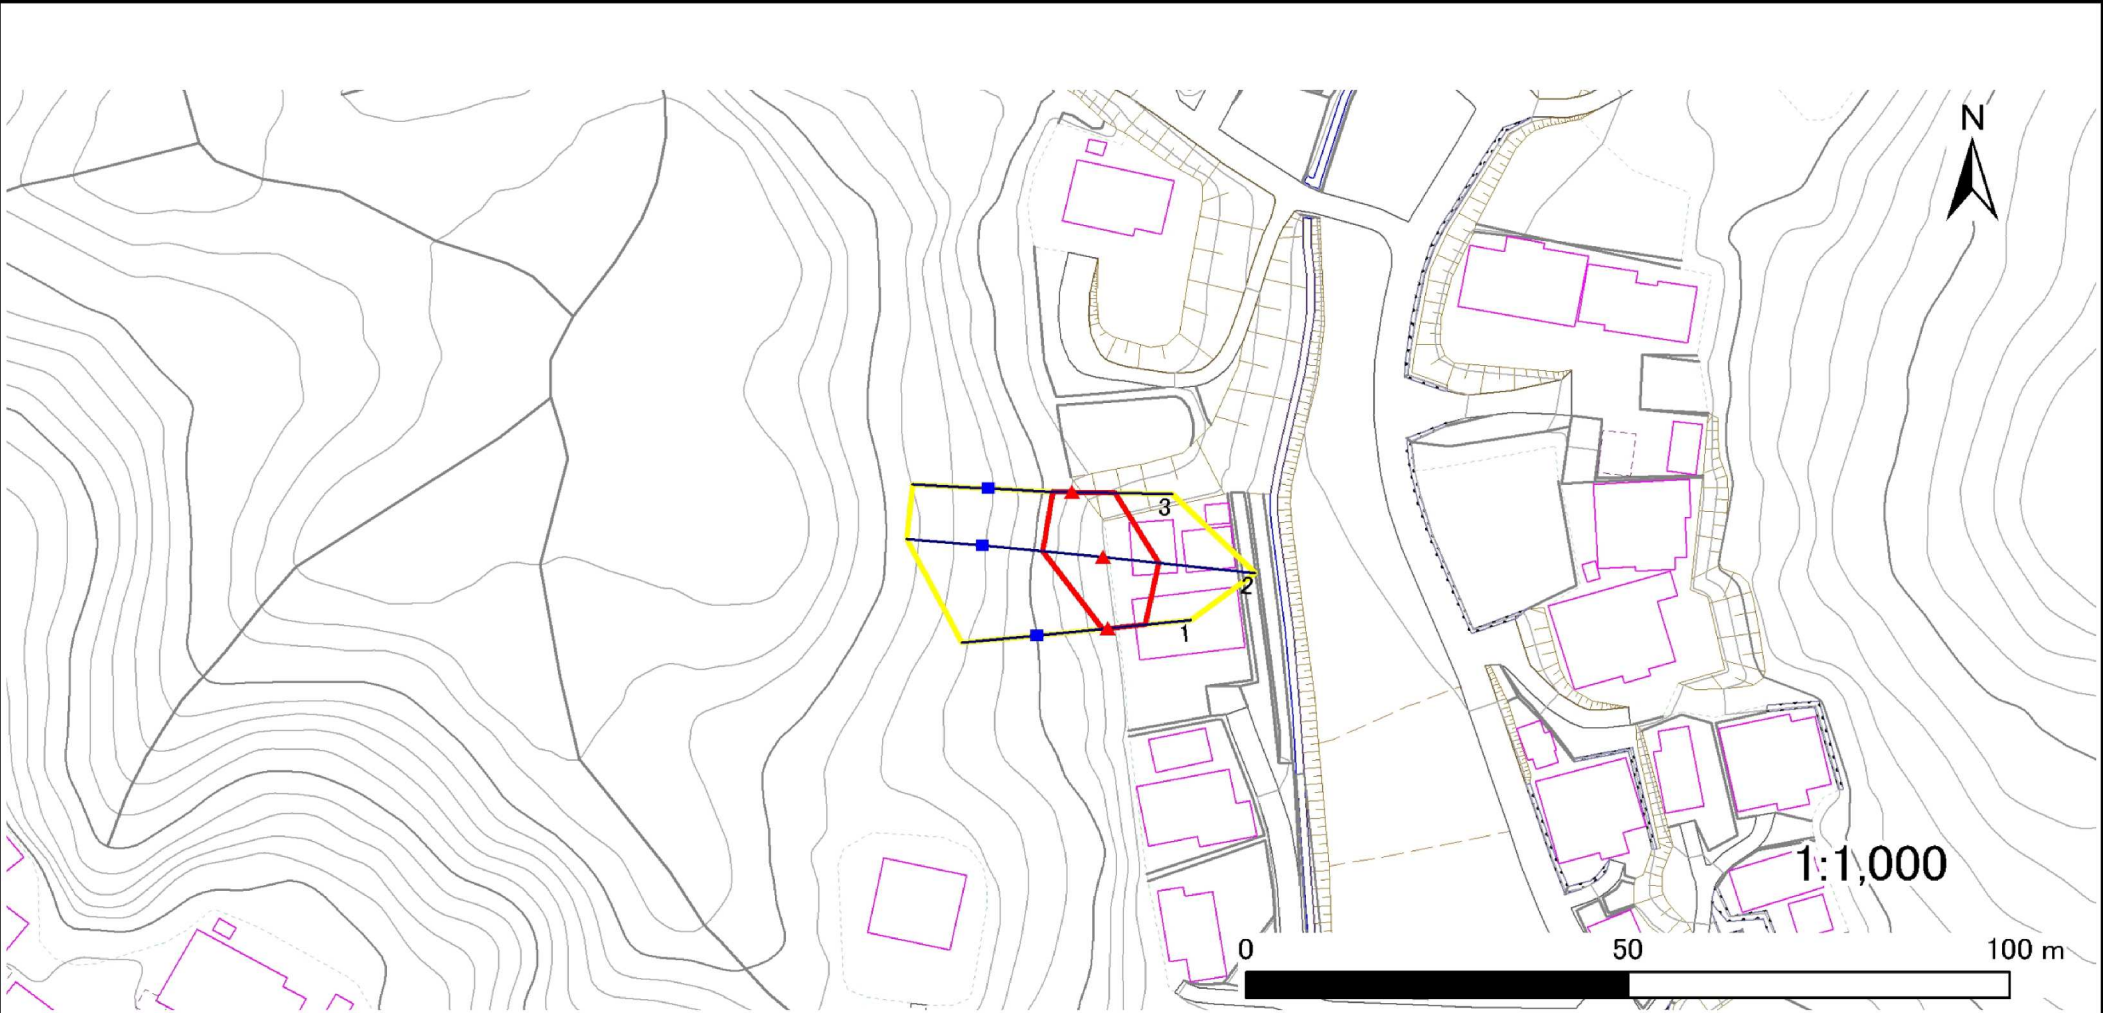
危害のおそれのある土地、著しい危害のおそれのある土地の設定図

| 急傾斜地の位置 | 箇所番号 | N501K0096-2 | 箇所名 | 福沢の8 | 所在地 | 遠田郡涌谷町涌谷字福沢 |

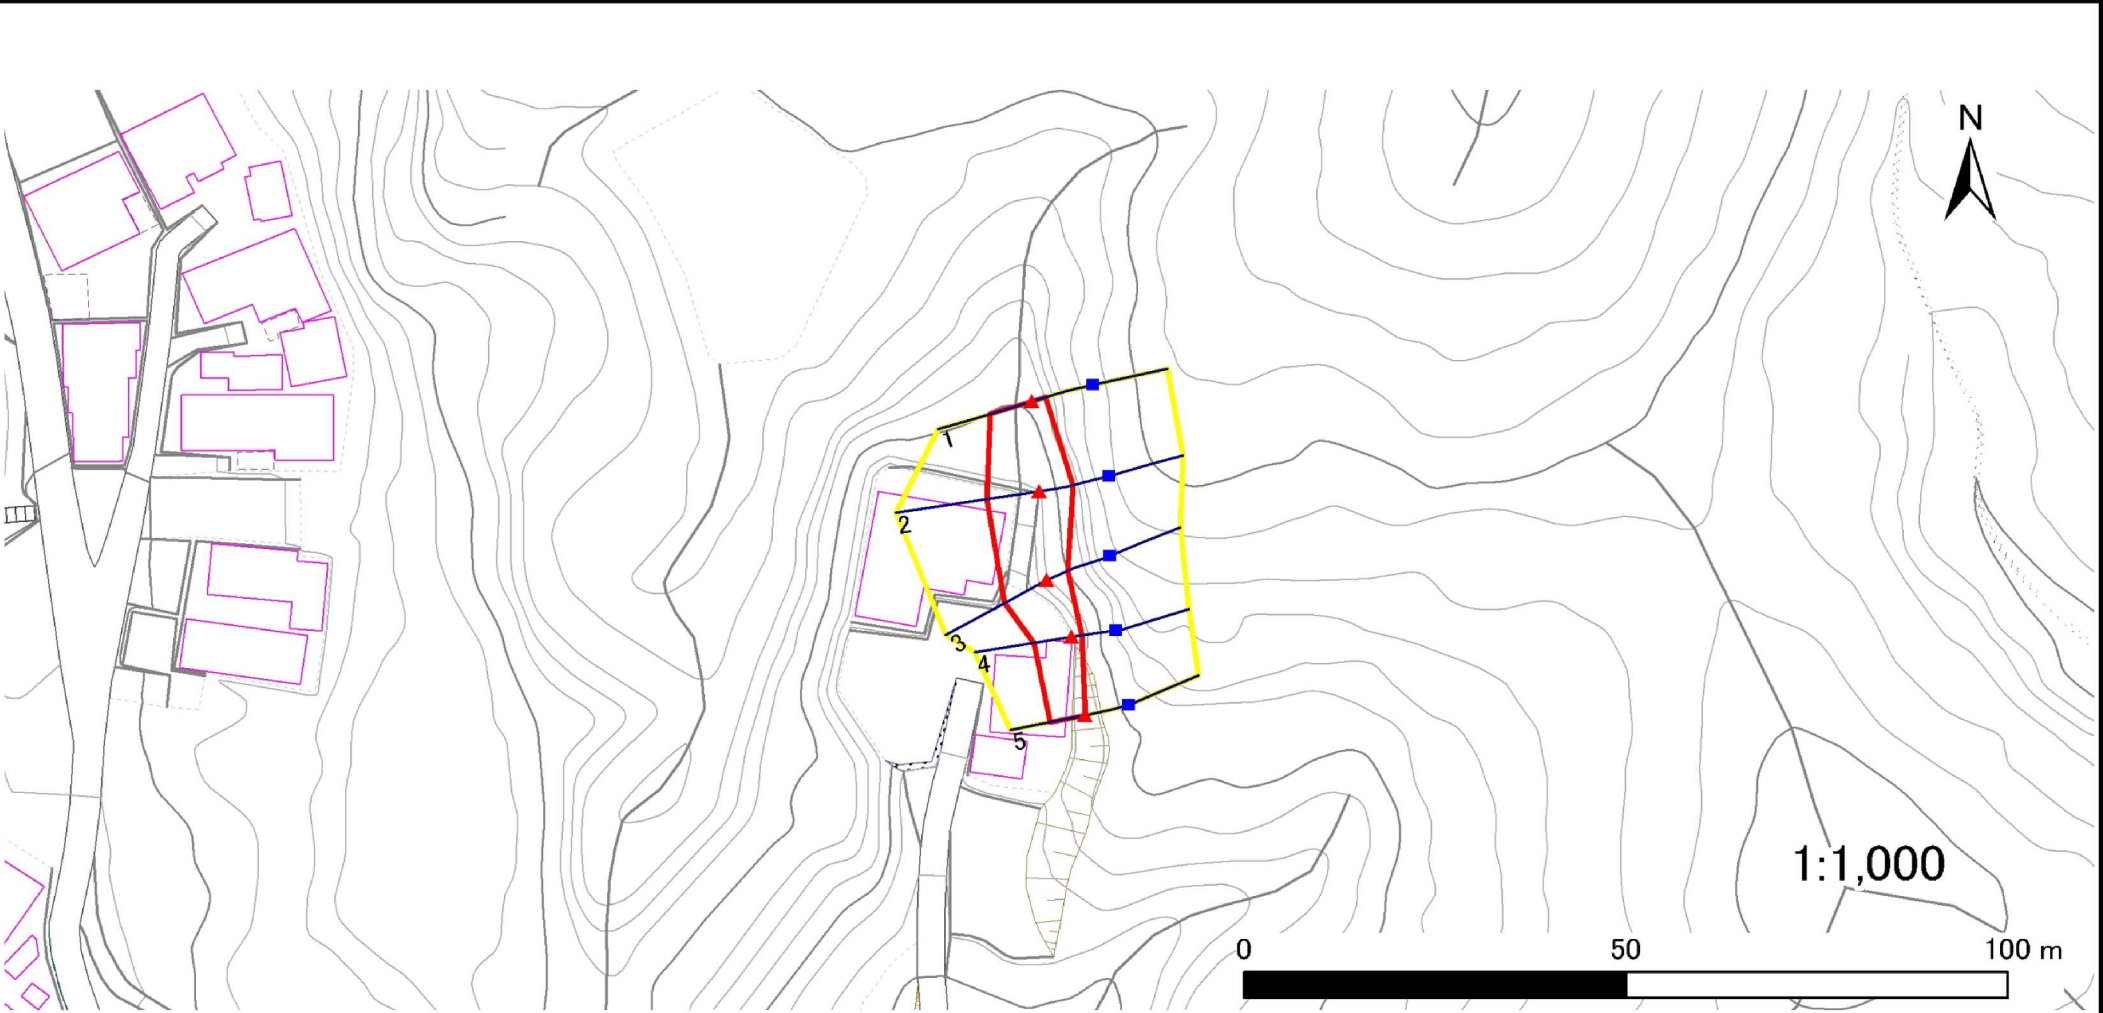
危害のおそれのある土地、著しい危害のおそれのある土地の設定図

| 急傾斜地の位置 | 箇所番号 | N501K0101 | 箇所名 | 八幡山の1-1 | 所在地 | 遠田郡涌谷町涌谷字八幡山 |

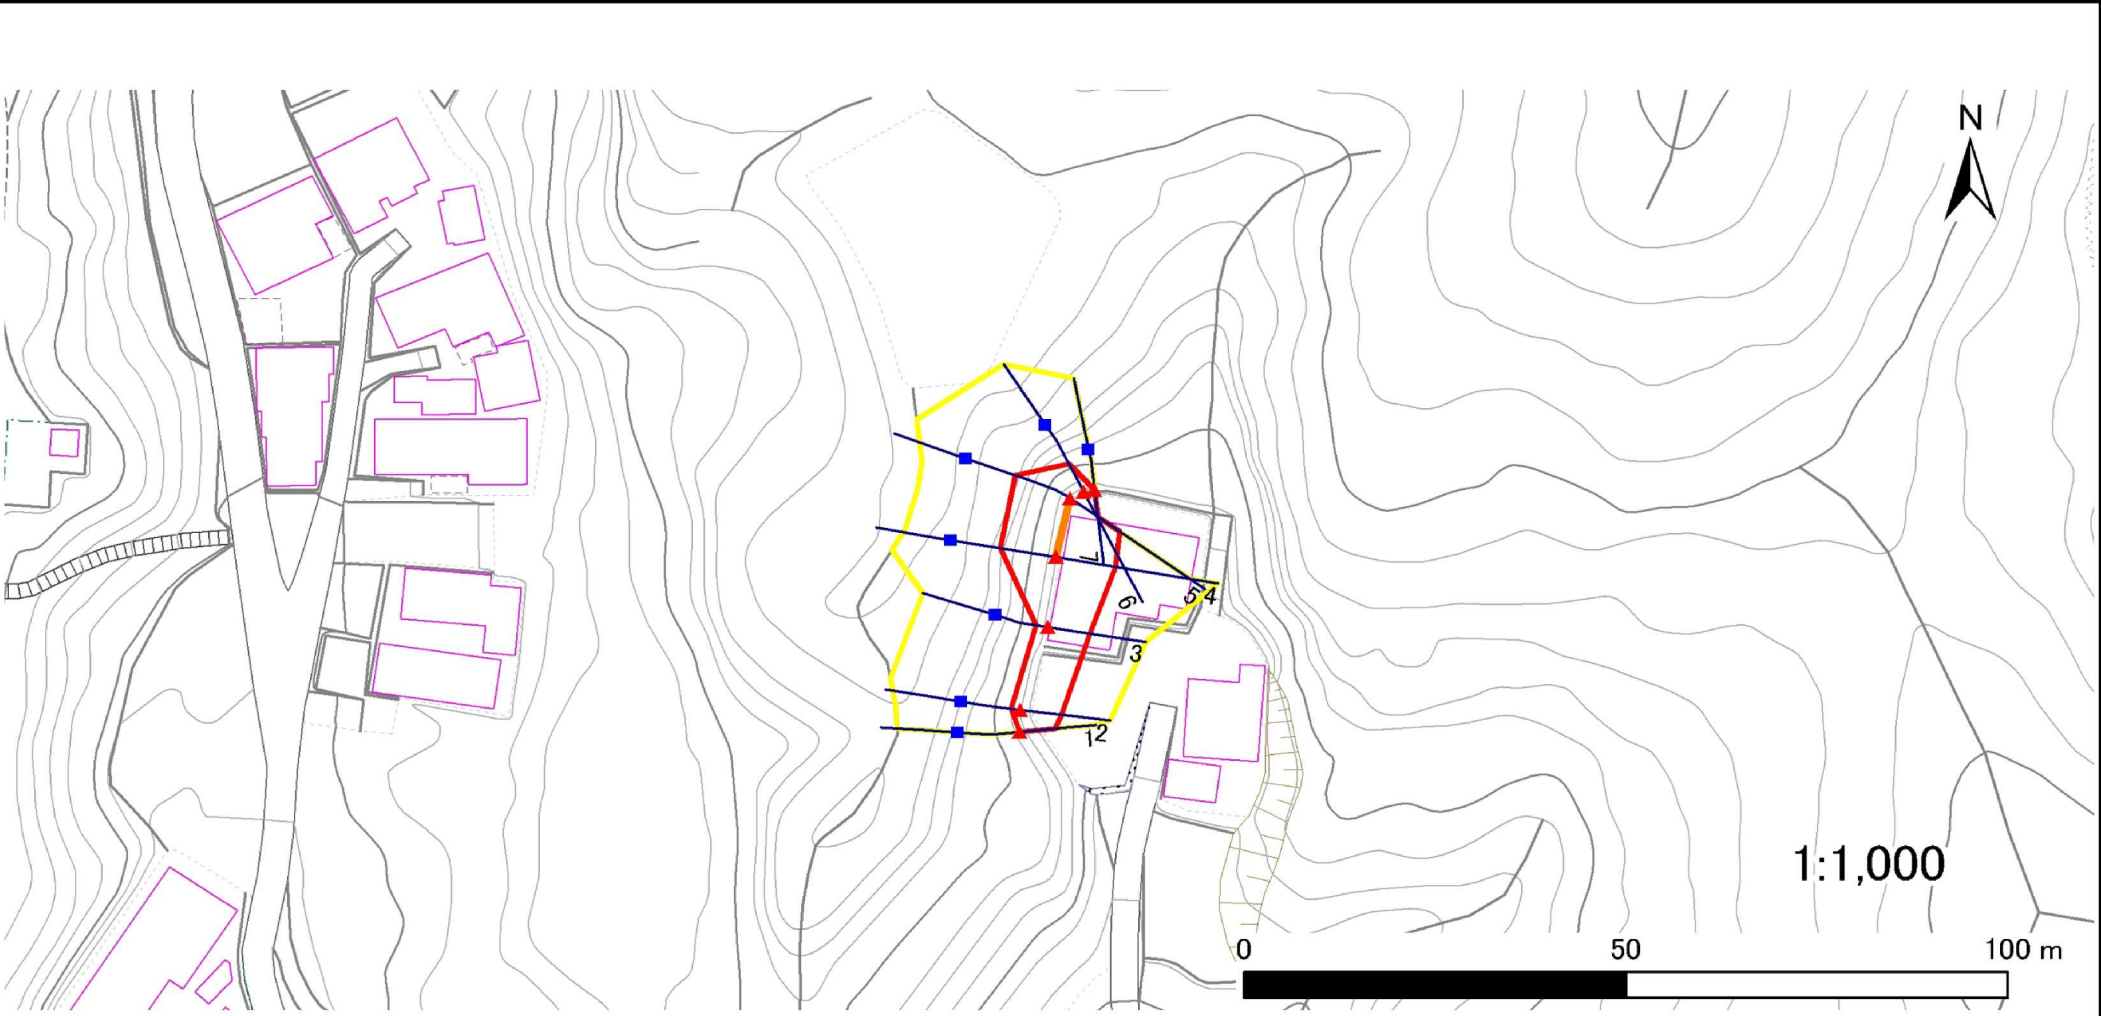
危害のおそれのある土地、著しい危害のおそれのある土地の設定図

| 急傾斜地の位置 | 箇所番号 | N501K0103 | 箇所名 | 八幡山の1-2 | 所在地 | 遠田郡涌谷町涌谷字八幡山 |

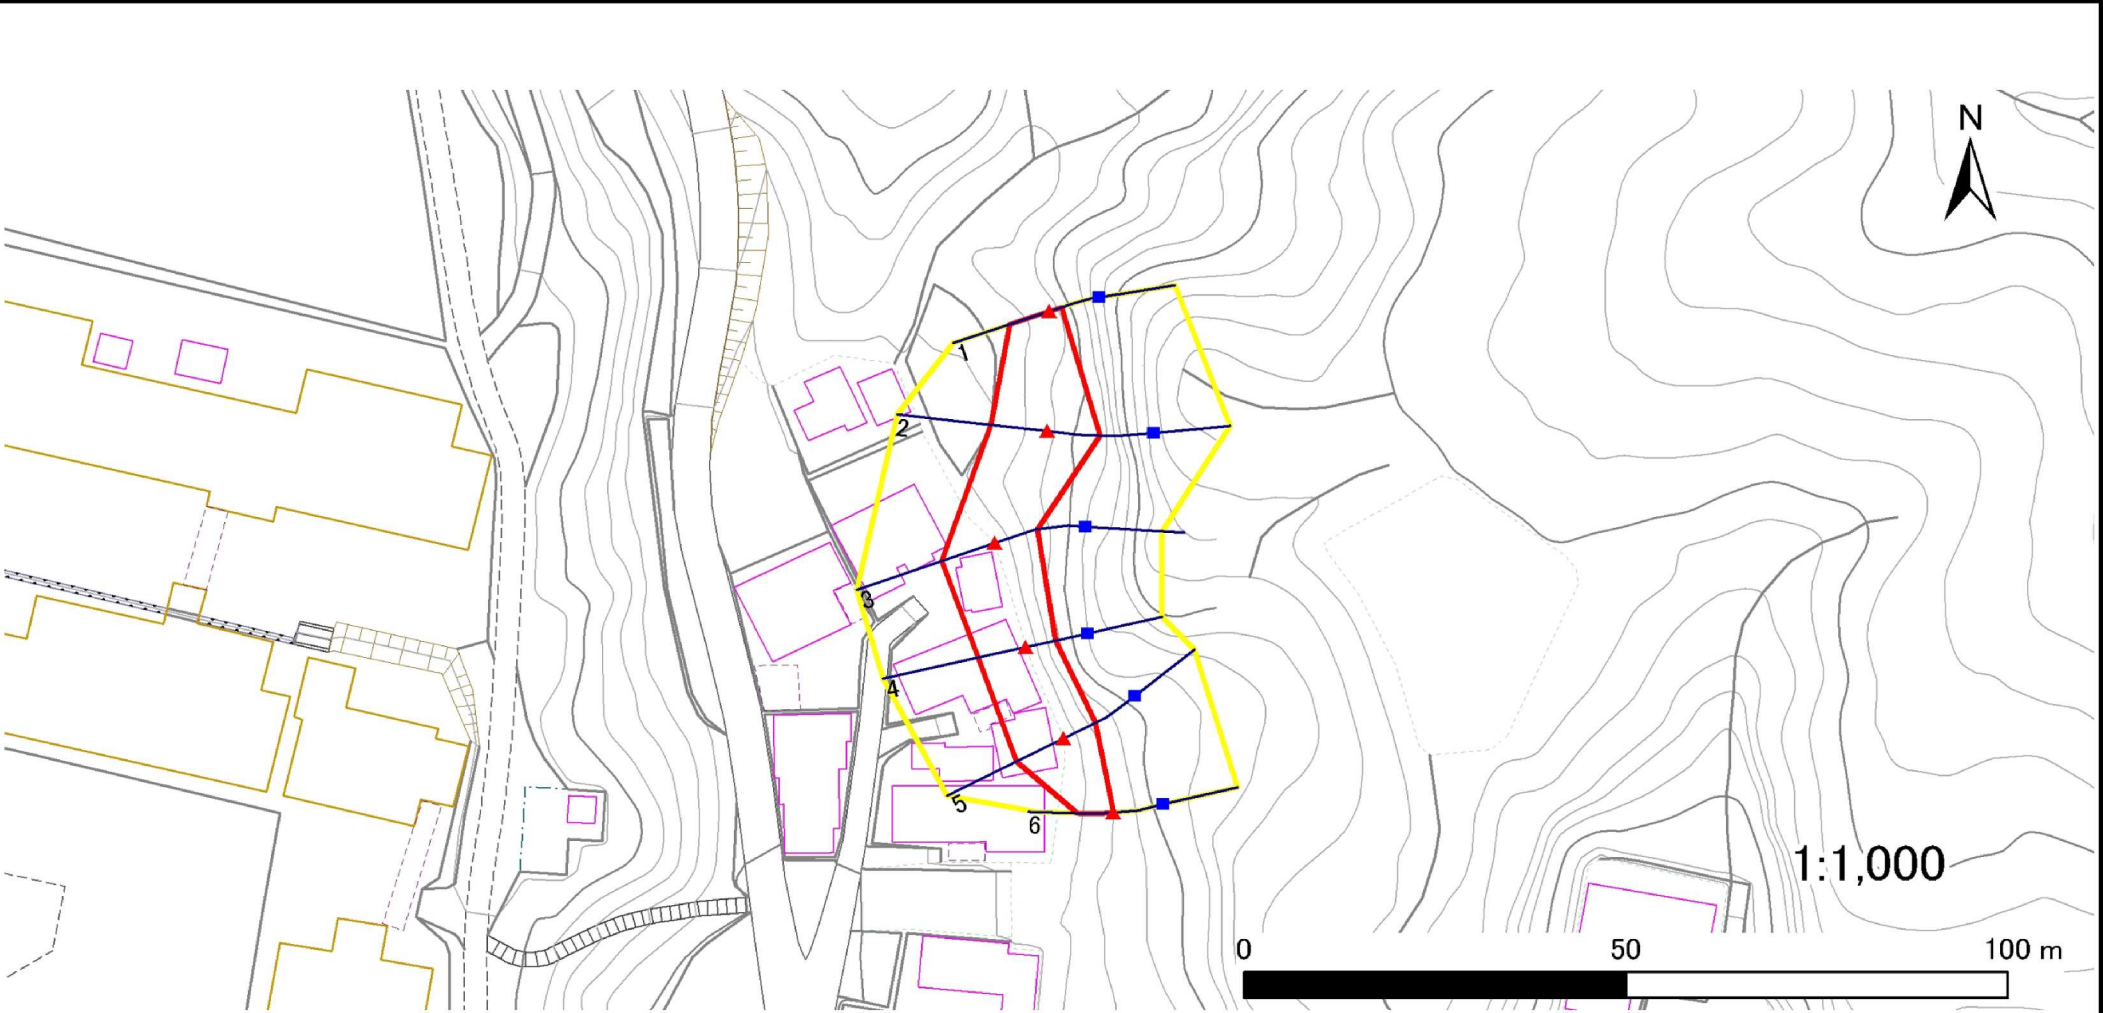
危害のおそれのある土地、著しい危害のおそれのある土地の設定図

| 急傾斜地の位置 | 箇所番号 | N501K0105 | 箇所名 | 八幡山の2 | 所在地 | 遠田郡涌谷町涌谷字内林、字八幡山 |
