# 土砂災害防止に関する基礎調査(急傾斜地の崩壊)

| 箇所番号 | N501K0117 |
| 箇所名 | 垂氷山道上 |
| 所在地 | 遠田郡涌谷町下郡字垂氷山道上 |

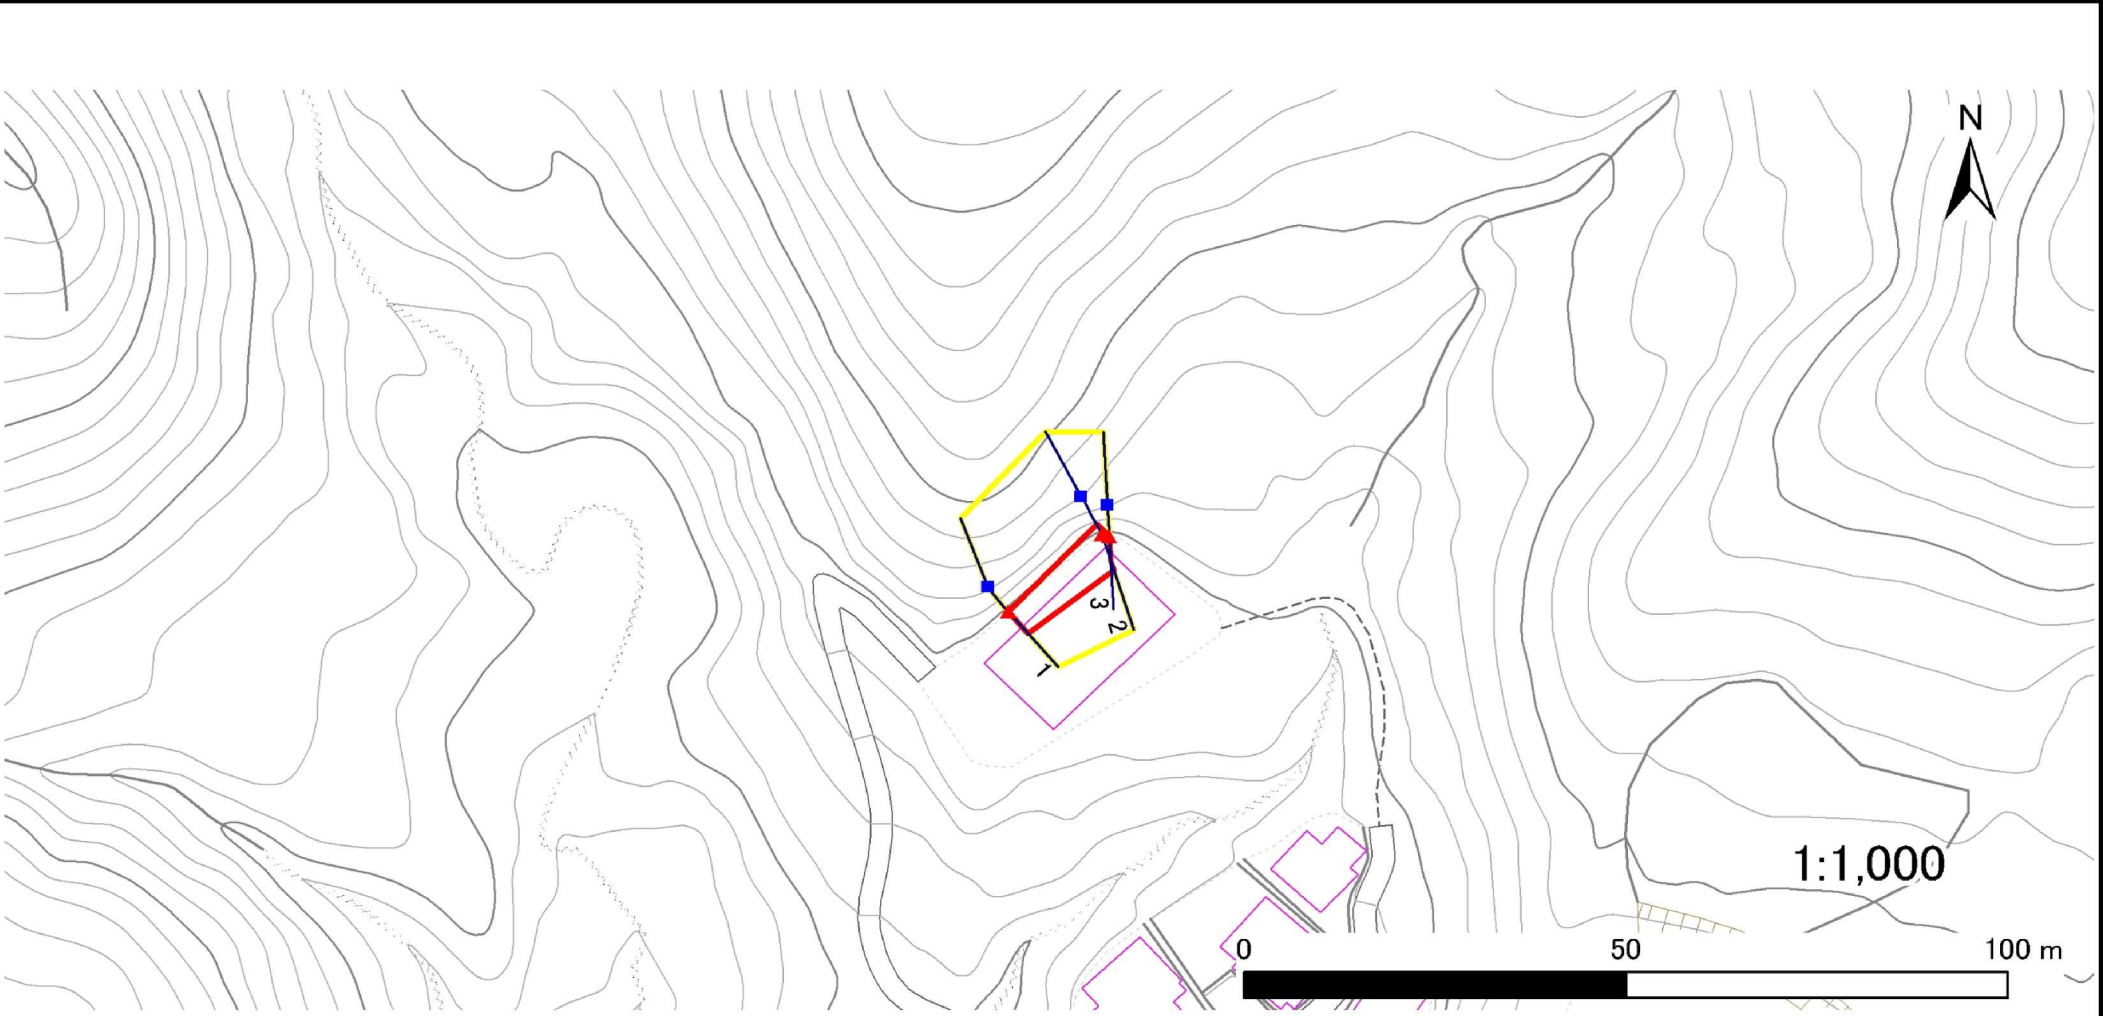
危害のおそれのある土地、著しい危害のおそれのある土地の設定図

| 急傾斜地の位置 | 箇所番号 | N501K0117 | 箇所名 | 垂氷山道上 | 所在地 | 遠田郡涌谷町下郡字垂氷山道上 |

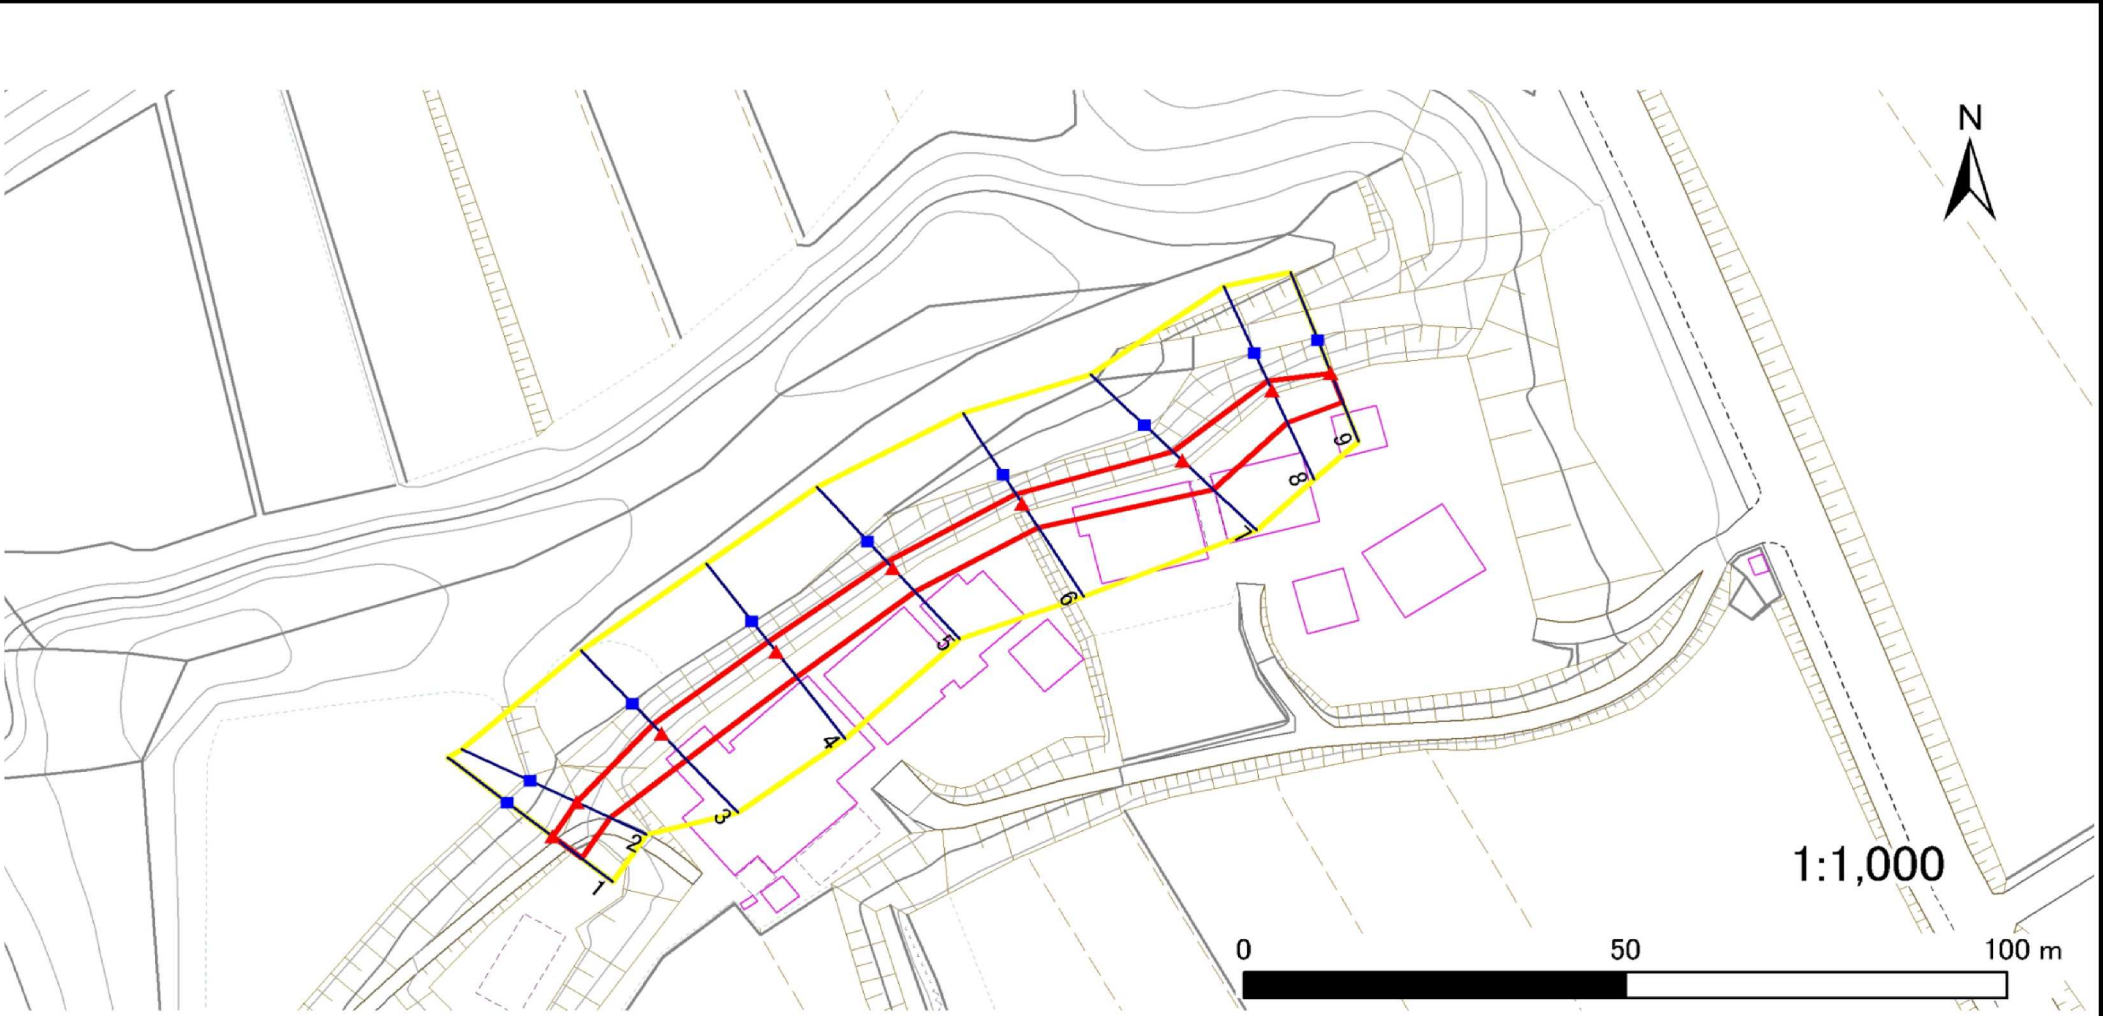
危害のおそれのある土地、著しい危害のおそれのある土地の設定図

| 急傾斜地の位置 | 箇所番号 | N501K0118 | 箇所名 | 永根の1 | 所在地 | 遠田郡涌谷町上郡字永根 |

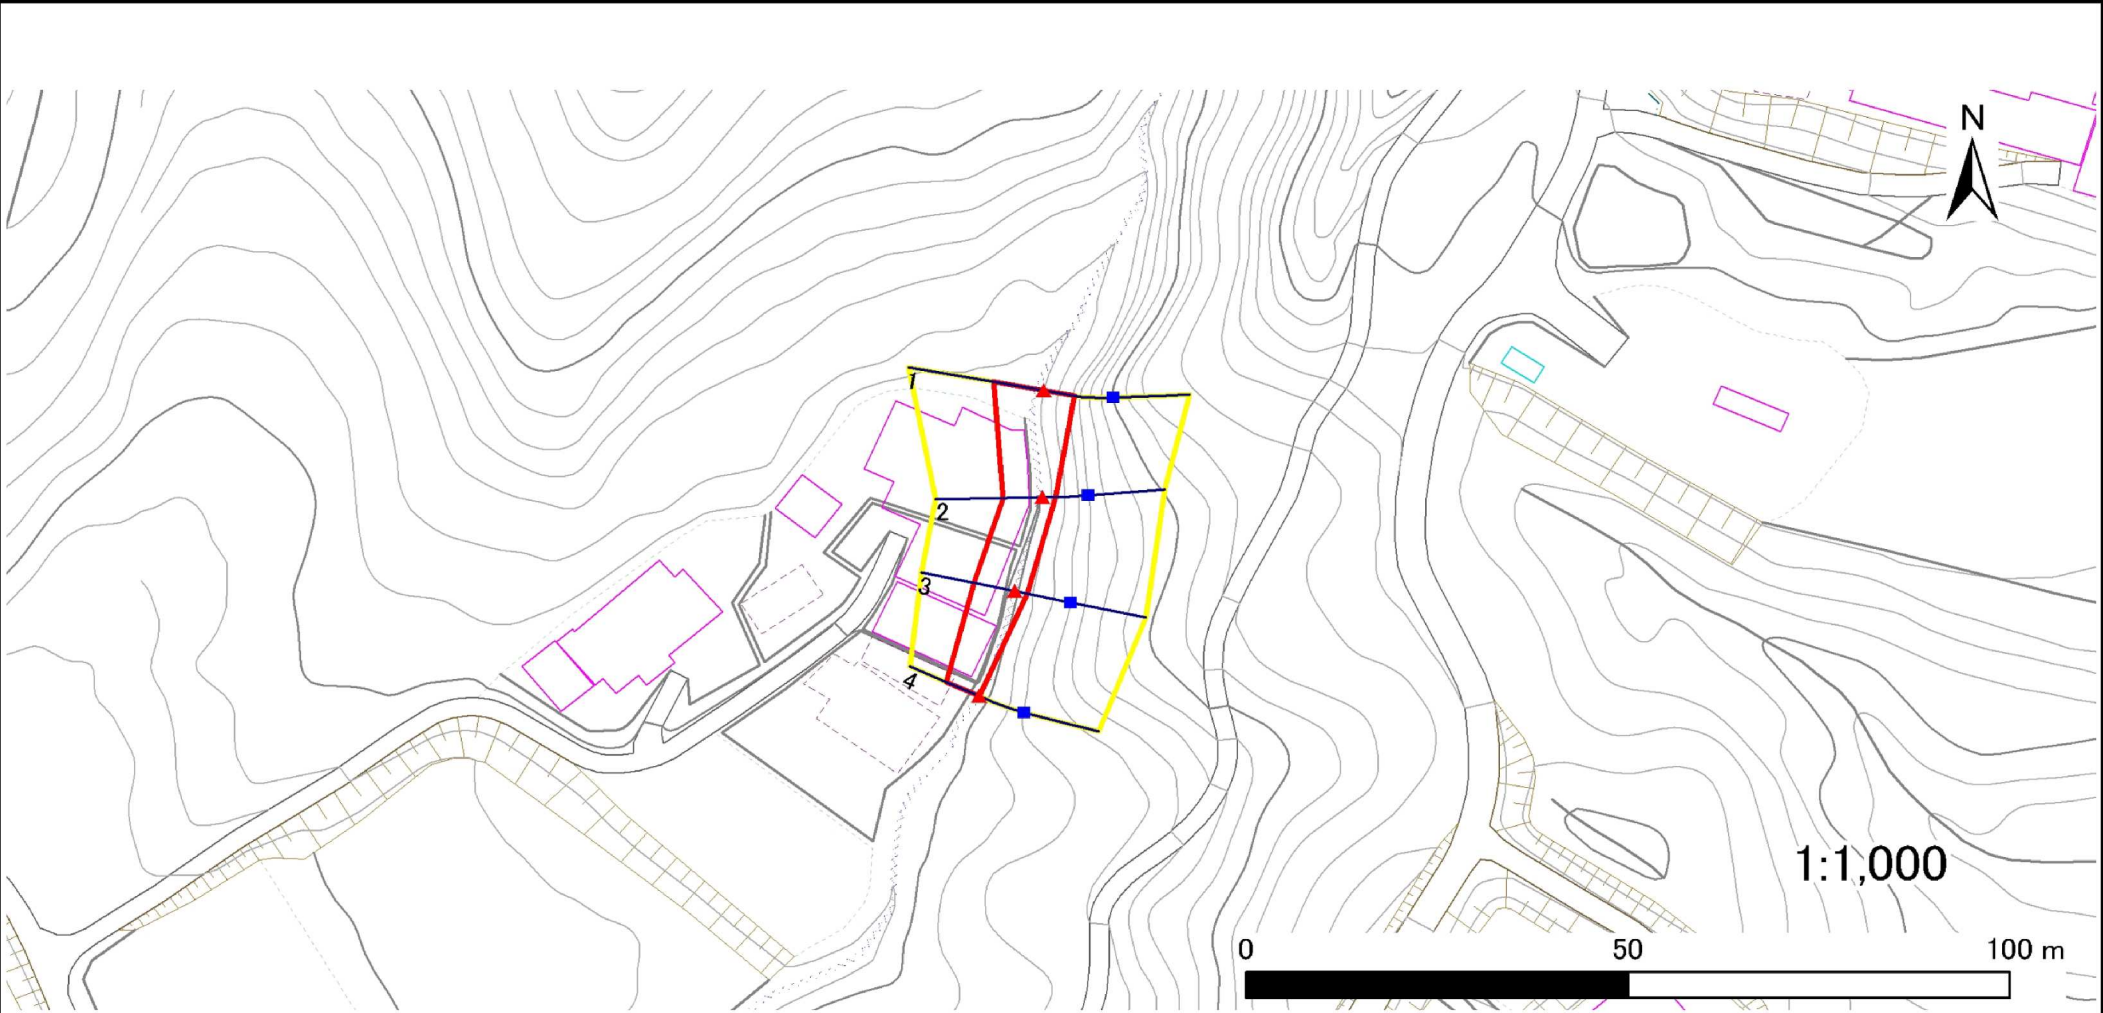
危害のおそれのある土地、著しい危害のおそれのある土地の設定図

| 急傾斜地の位置 | 箇所番号 | N501K0120 | 箇所名 | 寺林 | 所在地 | 遠田郡涌谷町上郡字寺林 |

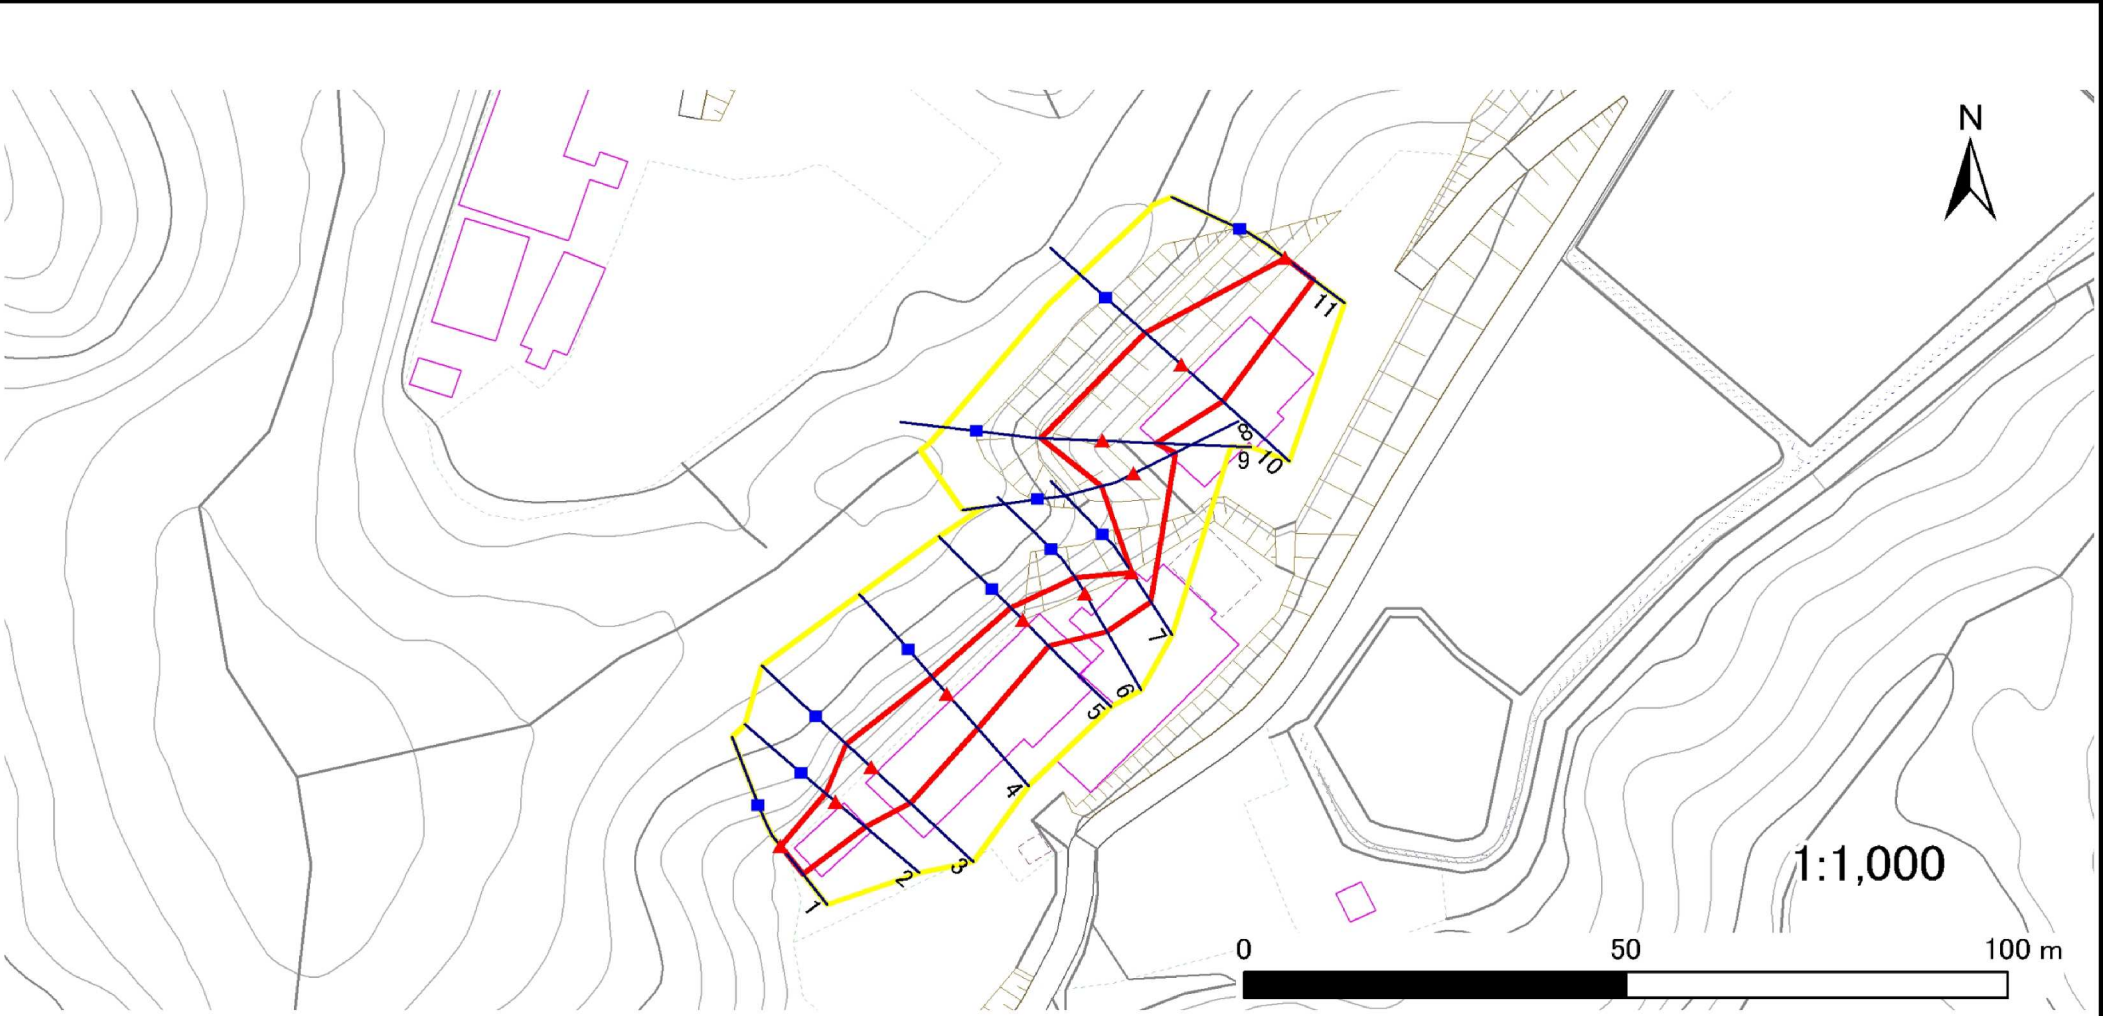
危害のおそれのある土地、著しい危害のおそれのある土地の設定図

| 急傾斜地の位置 | 箇所番号 | N501K0121 | 箇所名 | 永根の2 | 所在地 | 遠田郡涌谷町上郡字永根 |
