# は や か ぜ 早風遺跡

## 調査の目的

i 地点発掘調査現地公開資料  
令和7年7月3日（木）  
宮城県多賀城跡調査研究所  
加美町教育委員会

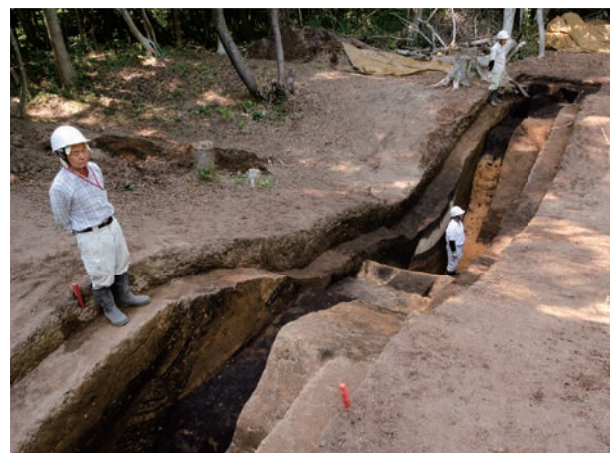
写真② 発見した防御施設（南東から）

i 地点の2条の土塁状の高まりとその間の堀状のくぼみの調査を行い、これらが築地塀、土塁、堀で構成される奈良・平安時代の防御施設で、全体が改修されていることを確認しました。

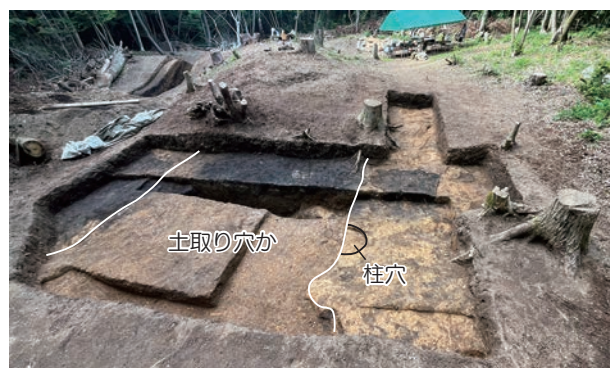
写真④ 2区全景（南から）

南に折れ曲がる土塁状の高まりの南側を調査し、古代の土取り穴とみられる遺構のほかに柱穴や溝を確認しました。

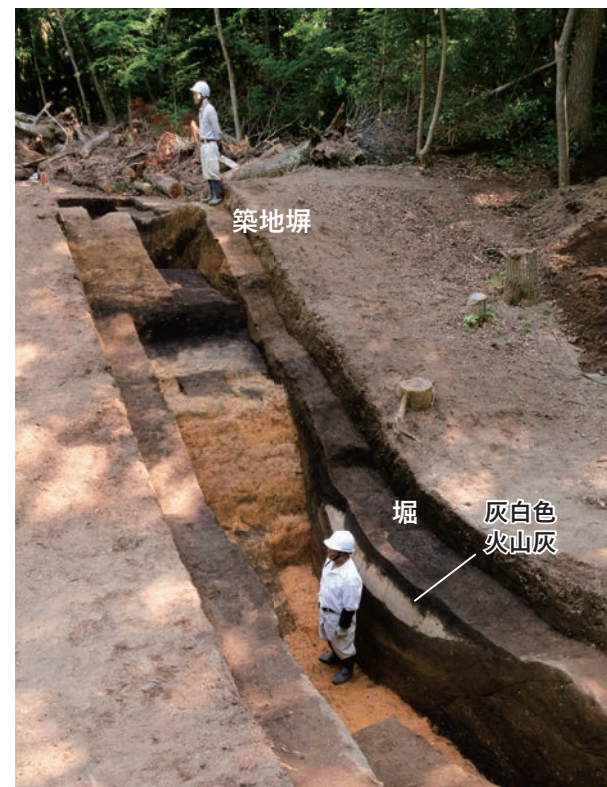
写真⑤ 堀と築地塀（北東から）

**堀** 堀 a は上幅 5 m 以上、下幅約 3.6 m で、断面形は整った逆台形です。改修後の堀 b は上幅約 4.9 m、下幅約 2.1 m で、断面形は「U」字状です。堀 b の堆積土上部に 10 世紀前半に降下した灰白色火山灰が厚さ約 30 cm 堆積していることから（写真⑤）、火山灰の降下前に造られたことがわかります。
