平成29年3月23日  
平成28年度東京電力福島第一原子力発電所  
事故対策みやぎ県民会議幹事会  
ご説明資料

# 福島第一原子力発電所の状況について

平成29年3月23日

東京電力ホールディングス株式会社

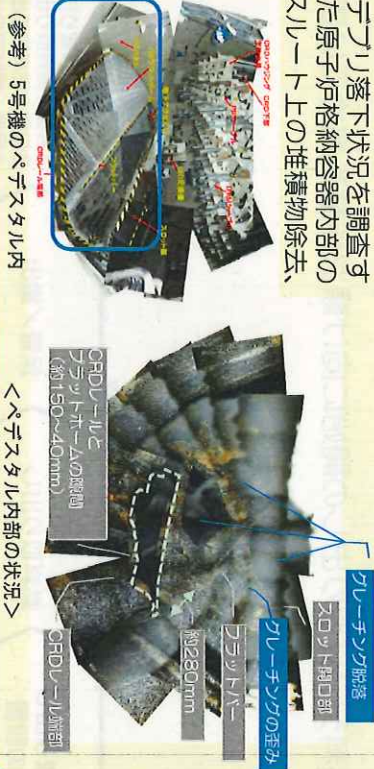
<ベネスタル内部の状況>

2号機原子炉格納容器ベネスタル※1内のデブリ落下状況を調査するため、1/26,30にガイドパイプを用いた原子炉格納容器内部の事前調査、2/9に自走式調査装置アクセスルト上の堆積物除去、2/16に自走式調査装置を用いた格納容器内部調査を行いました。

今回の一連の調査で、ベネスタル内のクレーニングの脱落や変形、ベネスタル内に多くの堆積物があることを確認しました。

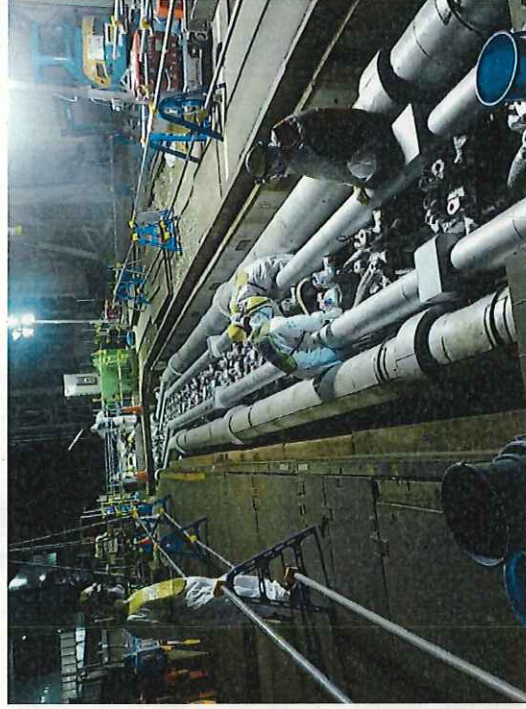
不凍液の移送管

■ 凍結プラント: 不凍液(ブライン:  $-30^{\circ}\text{C}$ )製造装置

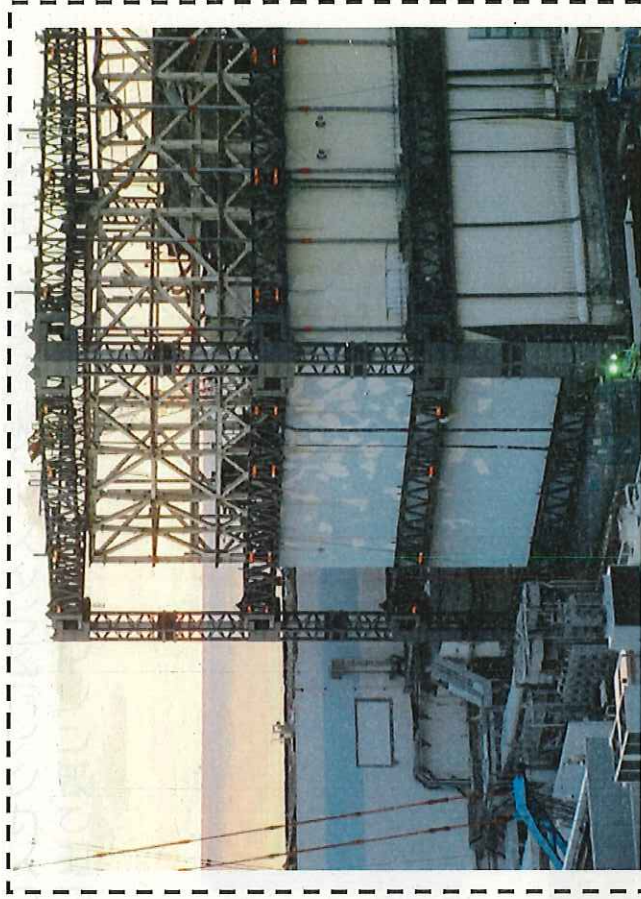
2016年11月10日撮影 (全18枚の壁パネル撤去完了)

■ 1号機燃料取り出しに向けて、建屋カバー壁パネルの取り外し作業を完了。

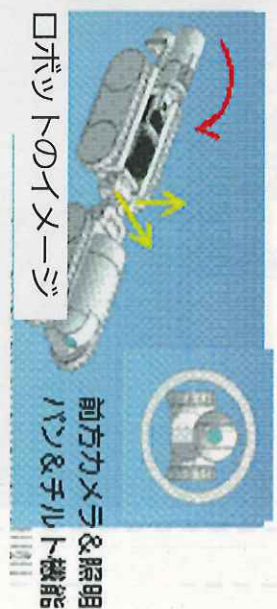
- 2号機 燃料デブリ取り出しに先立ち、燃料デブリの位置等格納容器内の状況把握のため、内部調査を実施
- 格納容器貫通部 (X-6ペネ) からロボットを投入するため、穴あけを実施
- 調査は、格納容器貫通部、格納容器内を段階的に実施。2月に格納容器貫通部から、CRD交換レールを利用し格納容器ペデスタル内にアクセスして、ロボットで調査
- 得られた情報を評価し、燃料デブリ取り出し方針の検討に活用

グレーチング部 (2016年1月) ※

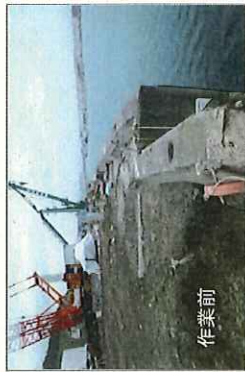
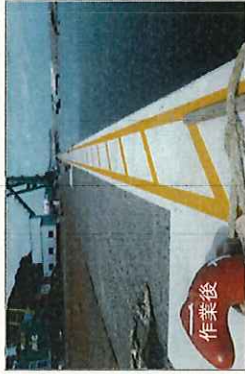
■ 物揚場護岸の復旧工事（津波による被害の復旧）

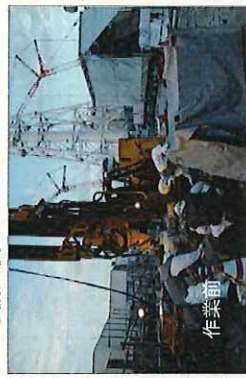
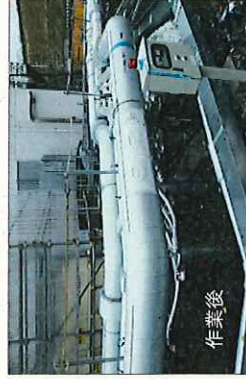
4号機山側

■ 陸側遮水壁の設置（建屋内への地下水の流入防止）
