平成29年度東京電力福島第一原子力発電所  
事故対策みやぎ県民会議幹事会

ご説明資料 1

# 福島第一原子力発電所の状況について

東京電力ホールディングス株式会社

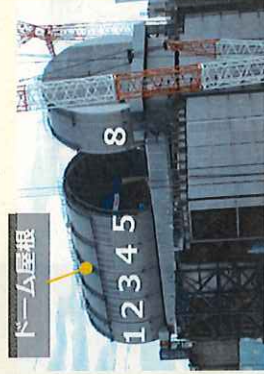
燃料取り出し用カバールの設置状況  
(撮影日2017年12月19日)

3号機燃料取り出しに向けて、燃料取り出し用カバール設置作業を実施しています。昨年12月12日に8個中8番目のドーム屋根を設置しました。今後、スライド架台を吊り下ろし、今年2月に6・7番目のドーム屋根を設置する予定です。

- 3号機燃料取り出しに向けて、燃料取り出し用カバー設置作業を実施中
- 昨年12月12日に8個中8番目のボーム屋根を設置しており、2月に6・7番目のボーム屋根を設置する予定
- 2018度中頃の燃料取り出しに向け、引き続き準備作業を実施  
(安全を最優先で作業を行います。)

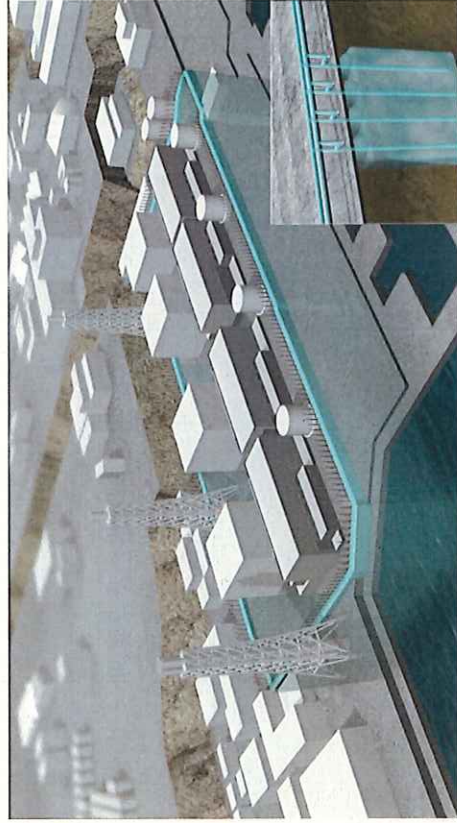
陸側遮水壁（凍結イメージ図）

■ 凍結プラント：不凍液（ブライン： $-30^{\circ}\text{C}$ ）製造装置

■ 陸側遮水壁：延長 約 1,500m 凍土量 約7万 $\text{m}^3$

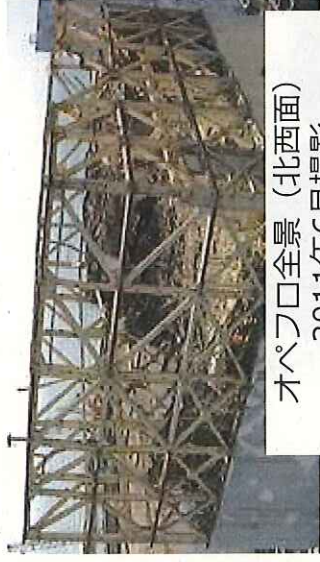
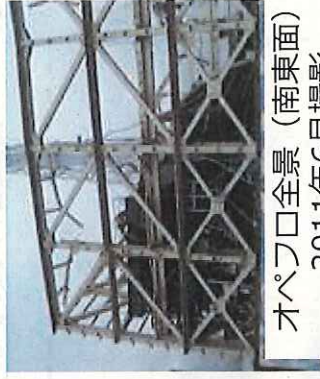
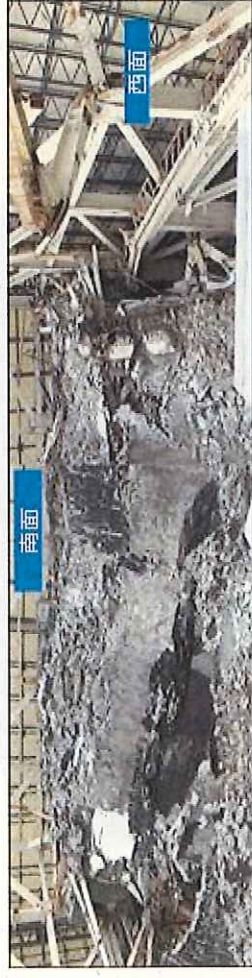
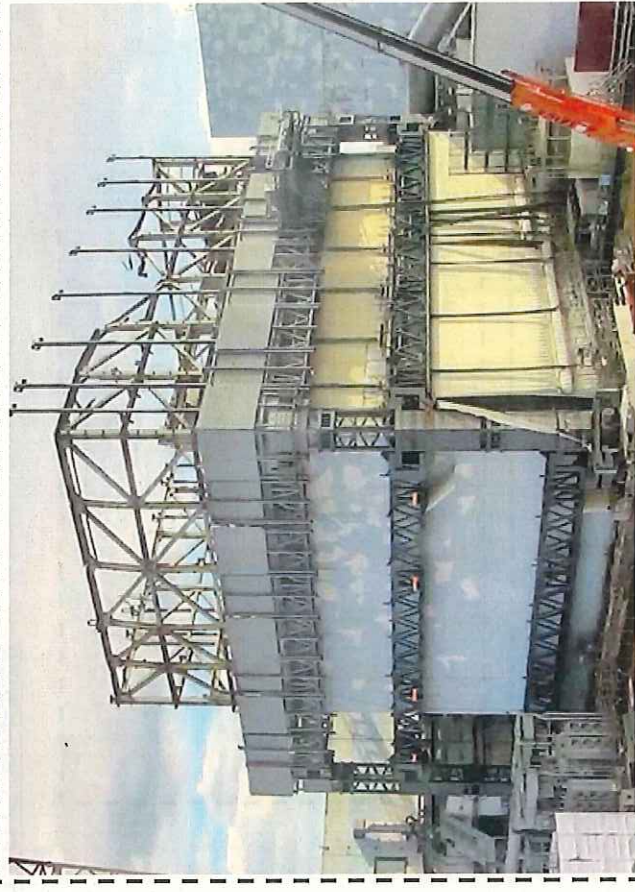
### 原子炉建屋オペプロ口状況

- 1号機燃料取り出しに向けて、防風フェンスの取り付け作業を完了
- 1月22日から原子炉建屋ガレキ撤去作業を開始  
(安全を最優先で作業を行います。)

2017年12月19日撮影

1号機使用済燃料プールからの燃料取り出しに回して、準備を進めています。オパフロのガレキ撤去時のダスト飛散リスクを更に低減するために、防風フェンスを設置してまいりましたが、昨年12月19日に作業を完了しました。

また、今年1月22日から、ガレキ撤去を開始しました。

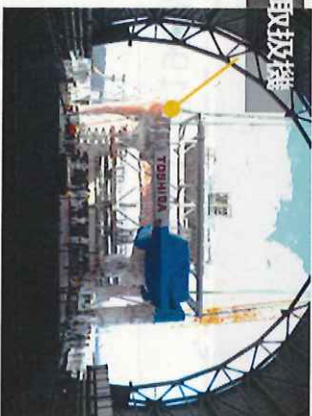
燃料取扱機 ガーダ上への設置状況  
2017年11月12日撮影

#### 燃料取扱機

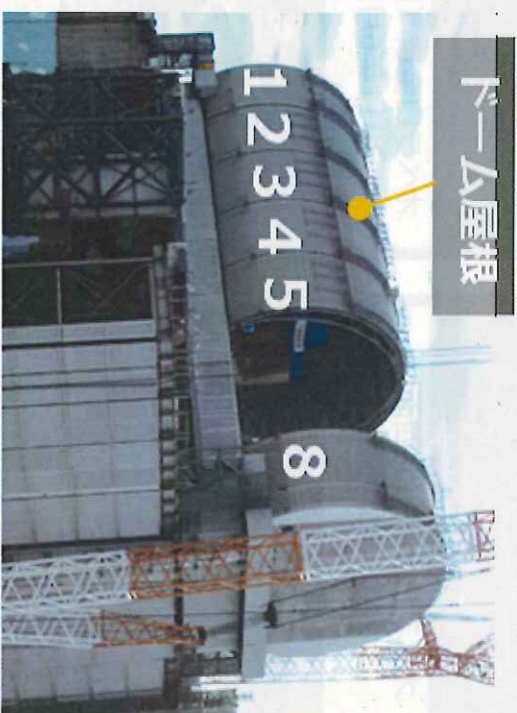
燃料取り出し用カバーの設置状況  
2017年12月19日撮影

#### ボーム屋根

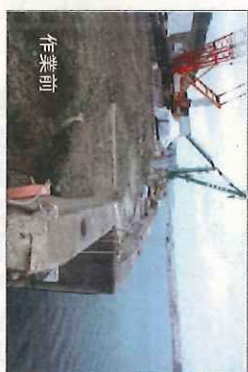
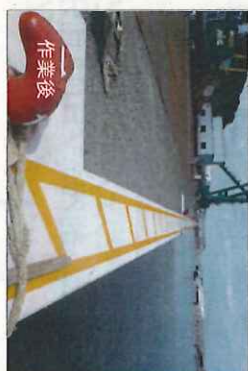
### ■ 物揚場護岸の復旧工事 (津波による被害の復旧)

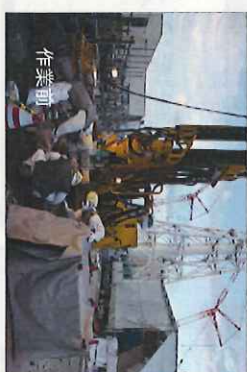
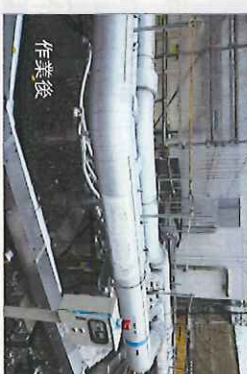
4号機山側

### ■ 陸側遮水壁の設置 (建屋内への地下水の流入防止)

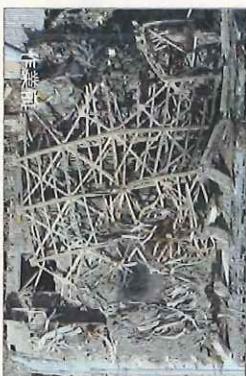
### ■ 3号機上部のガシキ撤去 (遮へい体設置後の状況)

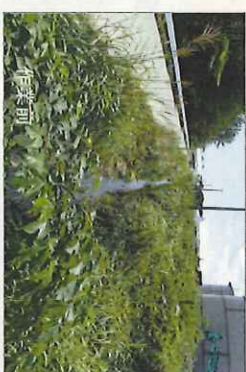
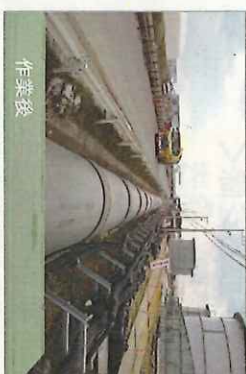
H4タンクエリア前B系排水路

### ■ 排水路の暗渠化 (雨水の流入防止)

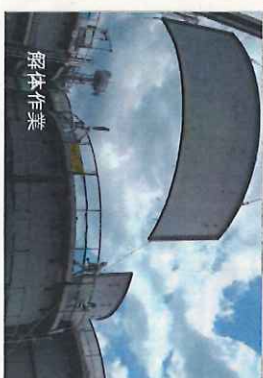
H2タンクエリア

### ■ フラジ型タンクの解体 (フラジ型タンクから溶接型タンクへの交換)

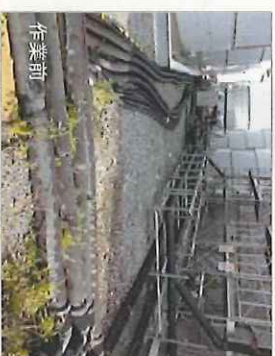
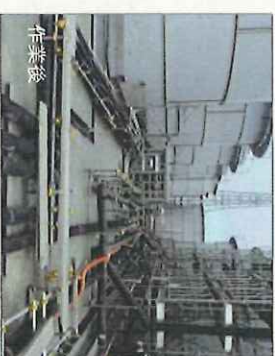
Hタンクエリア

### ■ 浸透防止工事 (雨水の浸透防止)
