令和2年3月25日  
みやぎ県民会議幹事会  
説明資料

福島第一原子力  
発電所廃炉作業  
取組みに関する  
ご報告

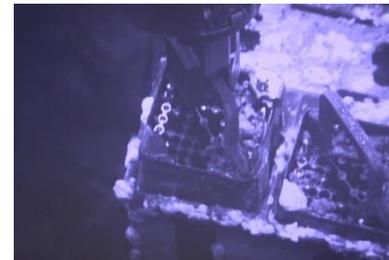
2019年4月15日から燃料取り出しを開始しました。2020年3月24日現在、119体の取り出しを完了しており、今後も安全を最優先に作業を進めてまいります。

使用済燃料プール内にある  
燃料集合体引き抜き状況

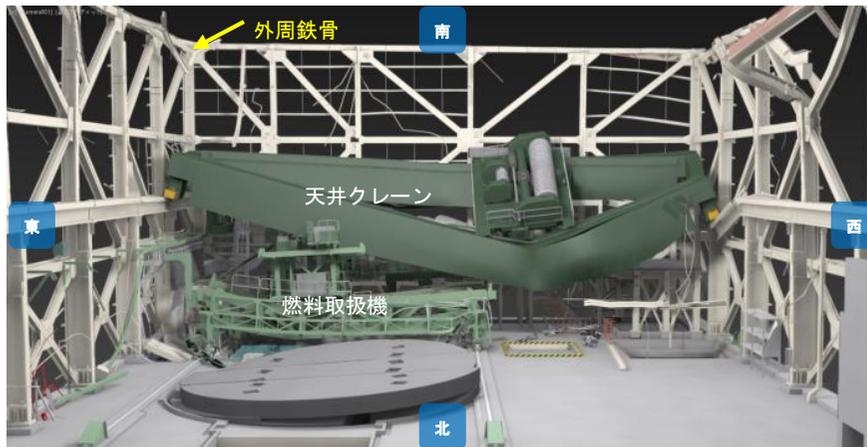
天井クレーン・燃料取扱機のイメージ図  
(3Dスキャン結果と写真を基に作成、配置図A方向)

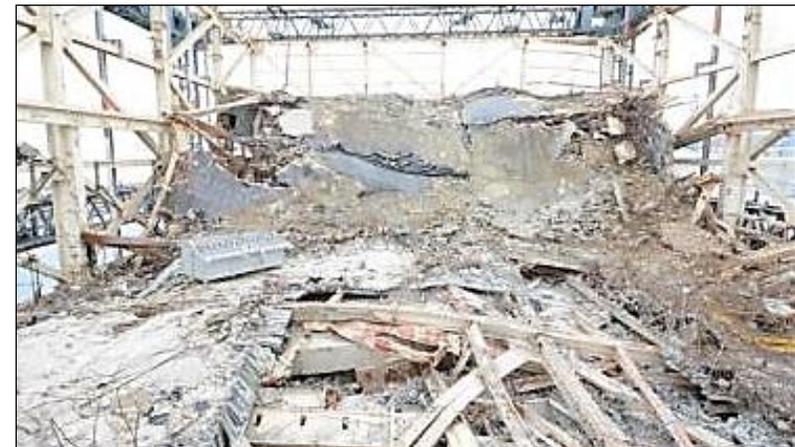
崩落屋根の状況

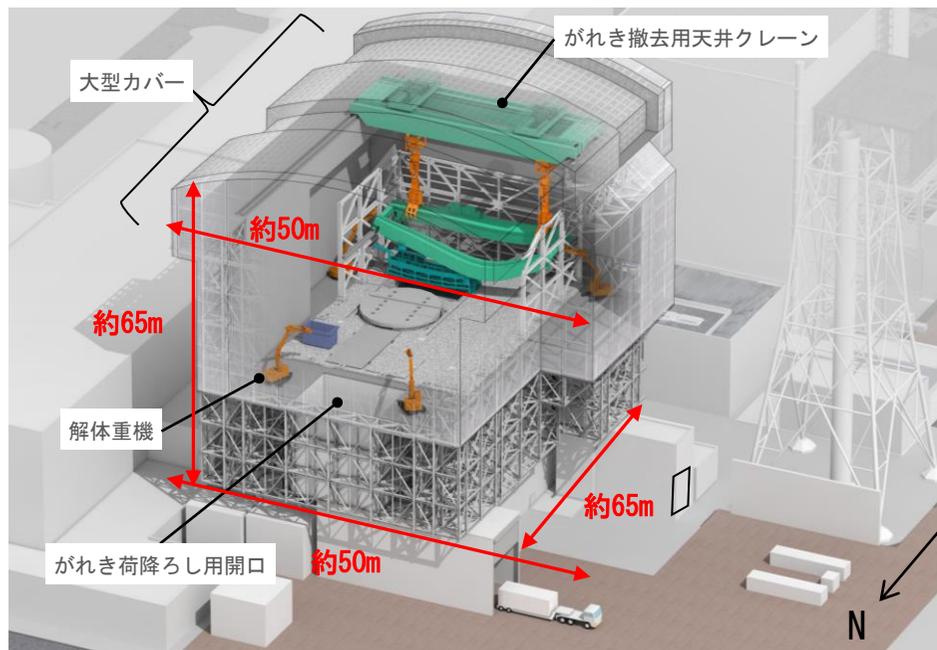
オペレーティングフロア全体を大型カバーで覆い、カバー内がれき撤去用天井クレーンや解体重機を用いて遠隔操作でがれき撤去を行う計画です。

がれき撤去時のイメージ図

※約65m（南北）×約50m（東西）×約65m（高さ）

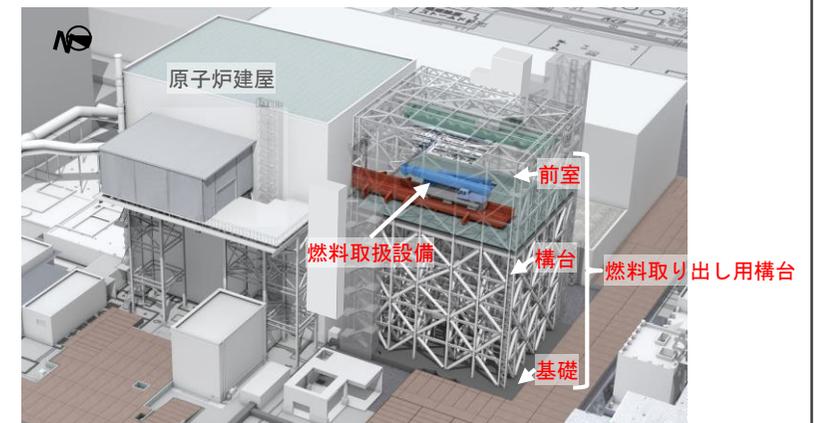
- ・原子炉建屋上部を全面解体せず、南側に構台・前室を設置した上で、南側外壁の小開口から燃料と輸送容器を取扱
- ・ブーム型クレーン式の燃料取扱設備を採用することで、南側外壁の開口部は小さくなり、原子炉建屋の構造部材のうち柱と梁の解体を回避
- ・燃料取扱設備は、燃料取り出し用構台での組立・保守作業が可能となることから、作業員被ばくを低減
- ・燃料と輸送容器は、燃料取扱設備にて遠隔操作により取扱
- ・燃料取扱設備は、ランウェイガーダ※上を走行することで原子炉建屋オペレーティングフロアと燃料取り出し用構台前室間を移動
- ・輸送容器の吊り降ろしは燃料取り出し用構台に新設する搬出・搬入口を利用

燃料取り出し用構台概念図（鳥瞰図）

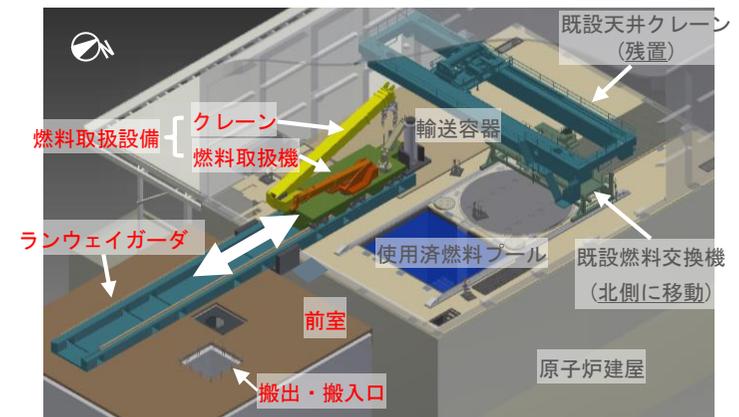
燃料取扱設備概念図（鳥瞰図）

※ランウェイガーダ：燃料取扱設備が走行するためのレールを支持する構造物。

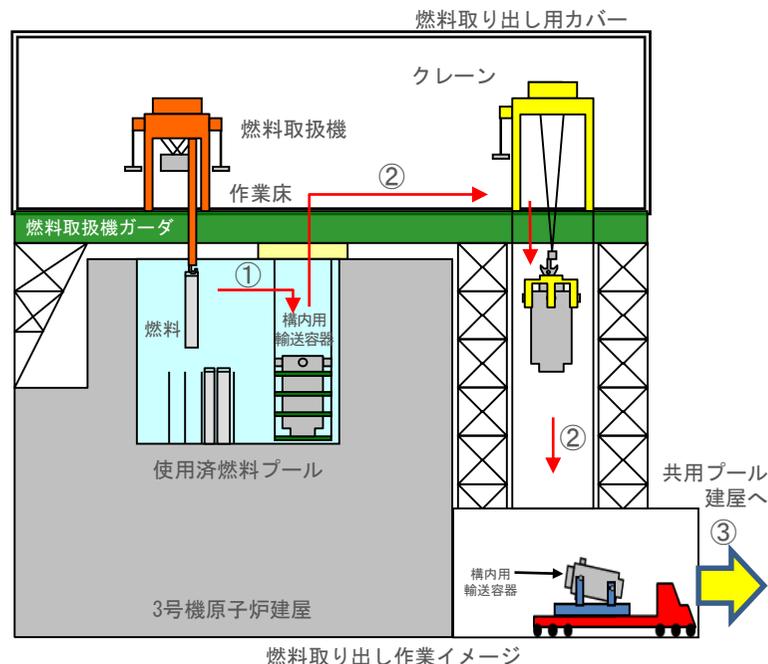
2019年4月15日から燃料取り出しを開始しました。作業は、以下の手順で実施し、2020年度末までの取り出し完了を目指します。なお、2020年3月24日時点で、119体の取り出しを完了しており、今後も安全を最優先に作業を進めていきます。

燃料取り出し作業イメージ

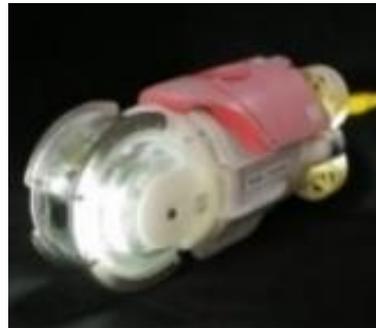
3号機調査装置\*

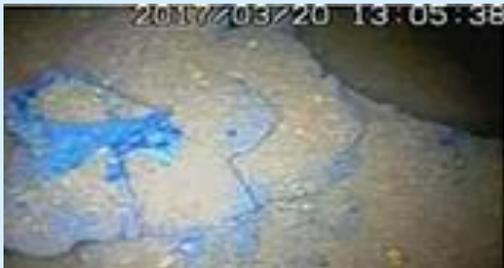
- ▶ ペDESTAL※外側は大きな損傷はみられないことを確認。また、底部、配管等には堆積物を確認しました。

ペDESTAL外側の状況

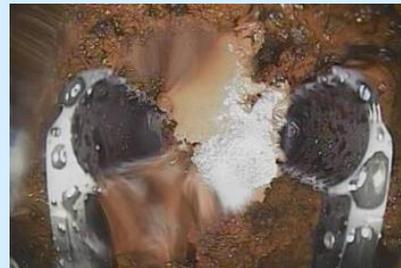
- ▶ 小石状・構造物状の堆積物を把持（はじ）して動かせること、把持できない硬い岩状の堆積物が存在する可能性があることを確認しました。また、堆積物にカメラをより接近させることで、堆積物の輪郭や大きさを推定するために必要な映像を取得することができました。

ペDESTAL内堆積物の把持状況

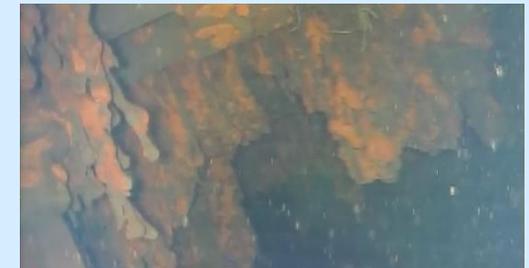
- ▶ ペDESTAL内底部複数箇所に堆積物を確認。ペDESTAL内に制御棒ガイドチューブ等圧力容器内部にある構造物と推定される落下物を確認。さらに水面の揺らぎ状況から圧力容器の底部に複数の開口があると推定しました。また、ペDESTAL内壁面に大きな損傷は確認されませんでした。

ペDESTAL内側の状況

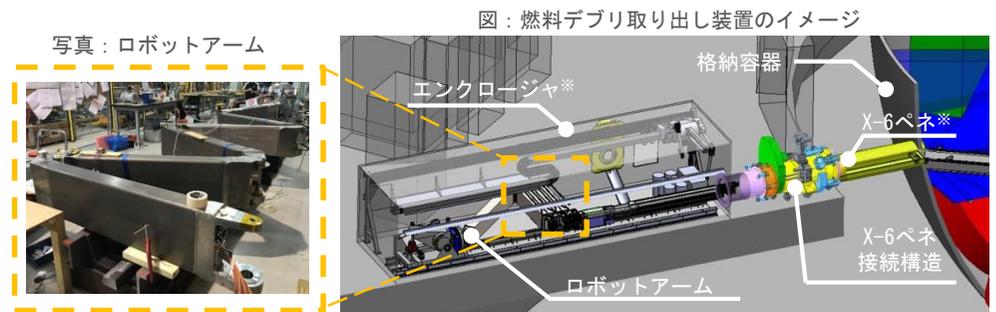
- 初号機は、安全性、確実性、迅速性や使用済燃料取り出し作業との干渉回避を含めた「廃炉作業全体の最適化」の観点から、2号機とします。
- 取り出し方法としては、現在開発中のロボットアームを活用。空中・横から把持・吸引などにより2021年から慎重に試験的取り出しを開始。その後、段階的に取り出し規模を拡大していきます（ステップバイステップのアプローチ）。
- 取り出したデブリは、容器に収納の上、発電所内の保管設備に移送して乾式にて保管します。

試験的取り出し		段階的に取り出し規模を拡大	
アクセス装置	デブリ回収装置 (案)	アクセス装置	デブリ回収装置 (案)
	 金ブラシ 真空容器		 グリッパ ツール 掘削回収 ツール

※ X-6ペネ：格納容器貫通孔

※エンクロージャ：機械類を格納する箱（筐体）

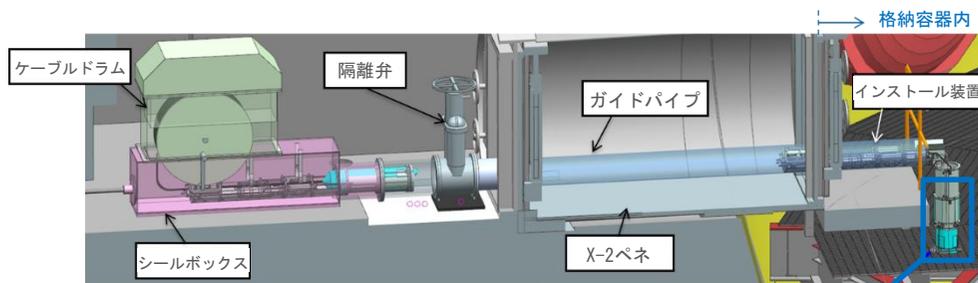
2017年3月の調査で確認された堆積物は水中にあるため、アクセス・調査装置は潜水機能付ボートを開発中です。X-2ペネ※に孔を開けて構築したアクセスルートから、調査を実施する計画です。また、従来の格納容器内部調査と同様に、作業中はダスト測定を行い、格納容器内の気体が外部に漏れ出て周辺環境へ影響を与えていないことを監視します。

1号機X-2ペネからの格納容器内部調査のイメージ図

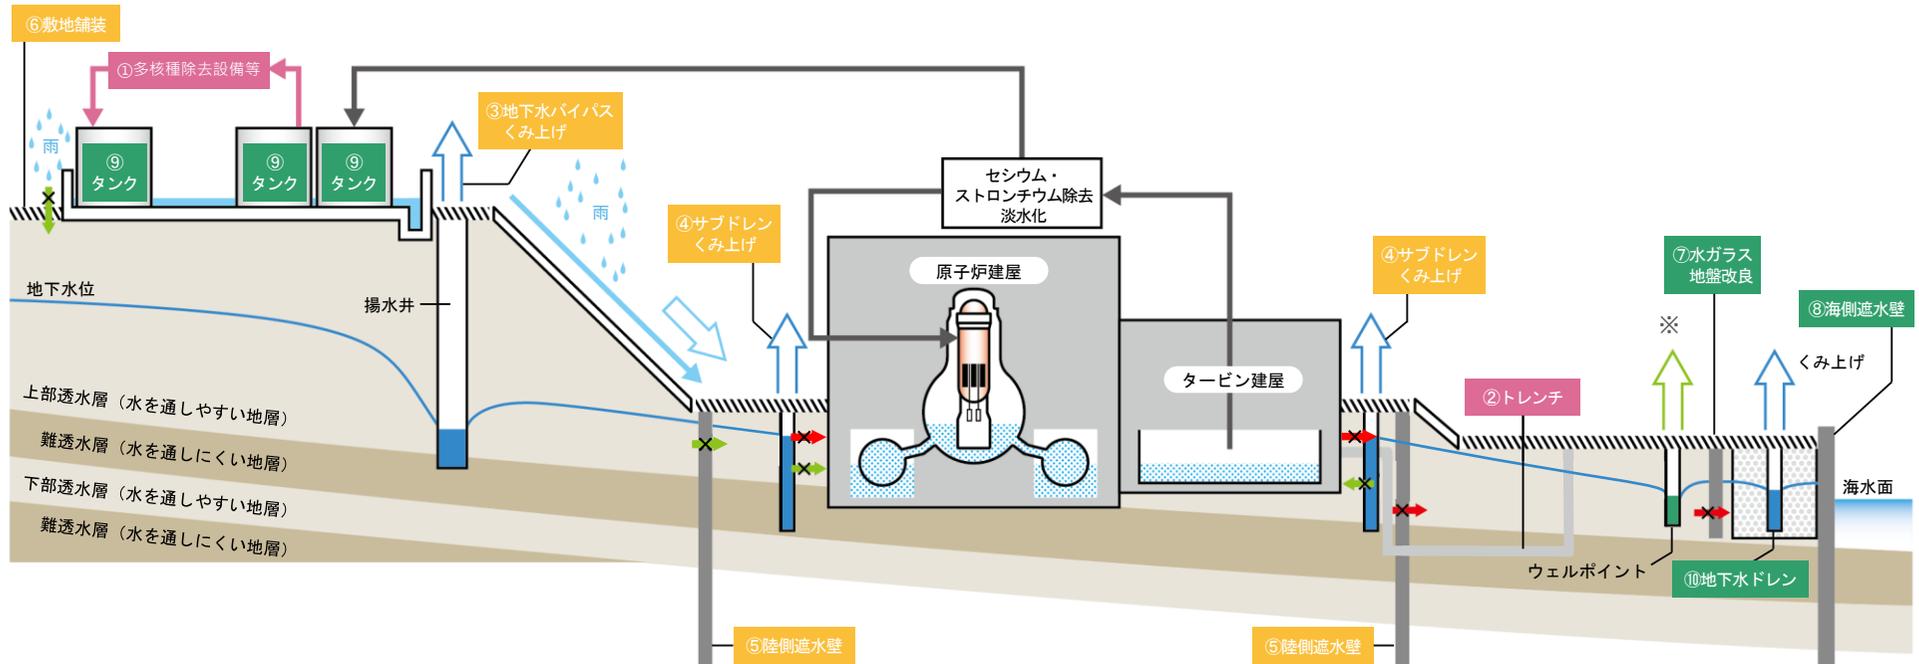
汚染水対策は、3つの基本方針に基づき、予防的・重層的対策を進めています。

- ① 多核種除去設備等による汚染水浄化
- ② トレンチ (配管などが入った地下トンネル内の汚染水除去)

- ③ 地下水バイパスによる地下水汲み上げ
- ④ サブドレン (建屋近傍の井戸) での地下水汲み上げ
- ⑤ 凍土方式の陸側遮水壁の設置
- ⑥ 雨水の土壌浸透を抑える敷地舗装

- ⑦ 水ガラスによる地盤改良
- ⑧ 海側遮水壁の設置
- ⑨ タンクの増設 (溶接型へのリプレース等)
- ⑩ 地下水ドレン

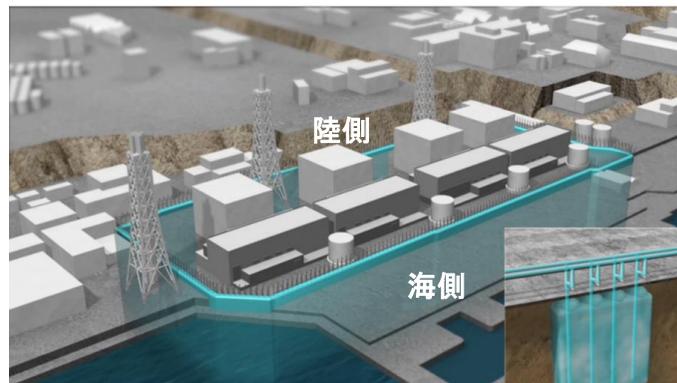
- 凍結プラント:  
不凍液(ブライン: -30℃) 製造装置
- システム構成  
 冷凍機(261kW) : 30台  
 クーリングタワー : 30台  
 ブライン供給ポンプ : 10台
- 陸側遮水壁: 延長 約 1,500m

#### 陸側遮水壁(凍結イメージ図)

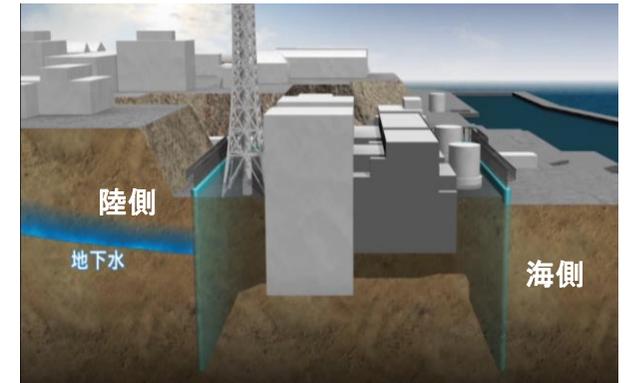
#### 地下水流入抑制イメージ

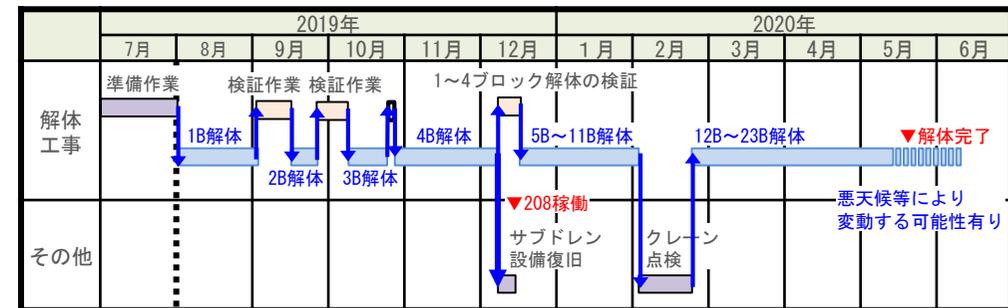
筒身解体ブロック	筒身+鉄塔一括解体ブロック	鉄塔解体ブロック
7ブロック/16ブロック完了	2ブロック/3ブロック完了	2ブロック/4ブロック完了

※『B』は解体ブロックの番号を示す

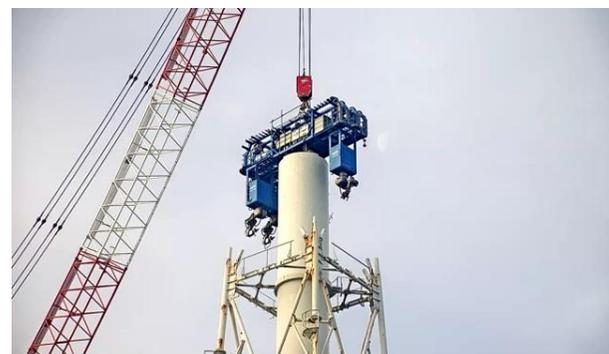
9ブロック目筒身解体作業(1月16日)

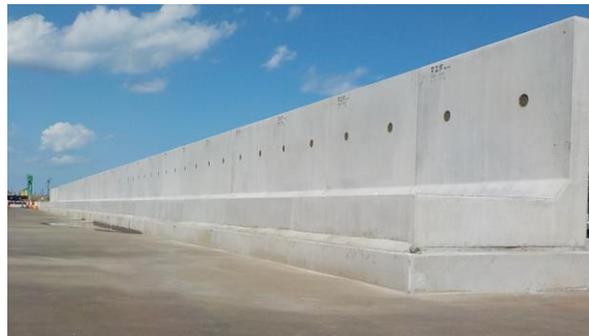
T.P. ※+8.5m盤をT.P. +9.5m盤に造成・かさ上げして、その上に鉄筋コンクリート製のL型擁壁を設置し、防潮堤高さT.P. +11mを確保します。

現地掘付状況（9月25日撮影）  
 掘付後、基礎コンクリート仕上げを行い、周辺の造成嵩上げとフェーシングを施工する

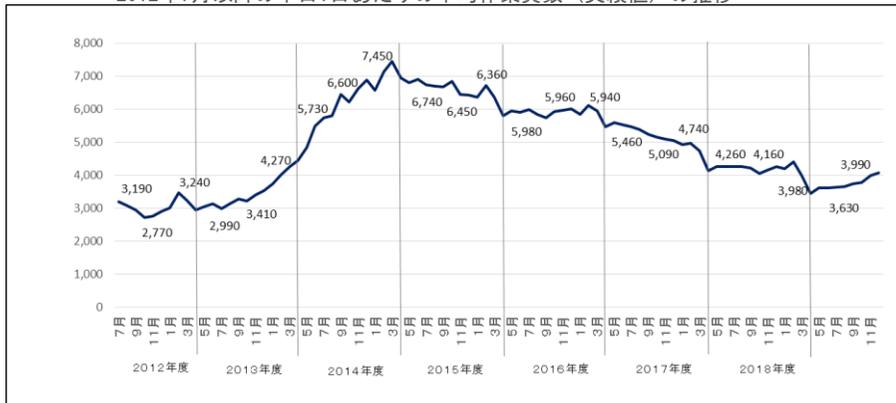
2020年2月の作業に従事する人数（協力企業作業員及び東電社員）は、平日1日あたり約4,200人を想定しています。なお、12月時点での福島県内雇用率は、約60%です。

2012年7月以降の平日1日あたりの平均作業員数（実績値）の推移
