# 土砂災害警戒区域等の指定の告示に係る図書(その1)

自然現象の種類	急傾斜地の崩壊
箇所番号	N212K0231
箇所名	入谷の6
所在地	登米市登米町大字日根牛字入谷
調査機関	宮城県東部土木事務所登米地域事務所

危害のおそれのある土地、著しい危害のおそれのある土地の設定図

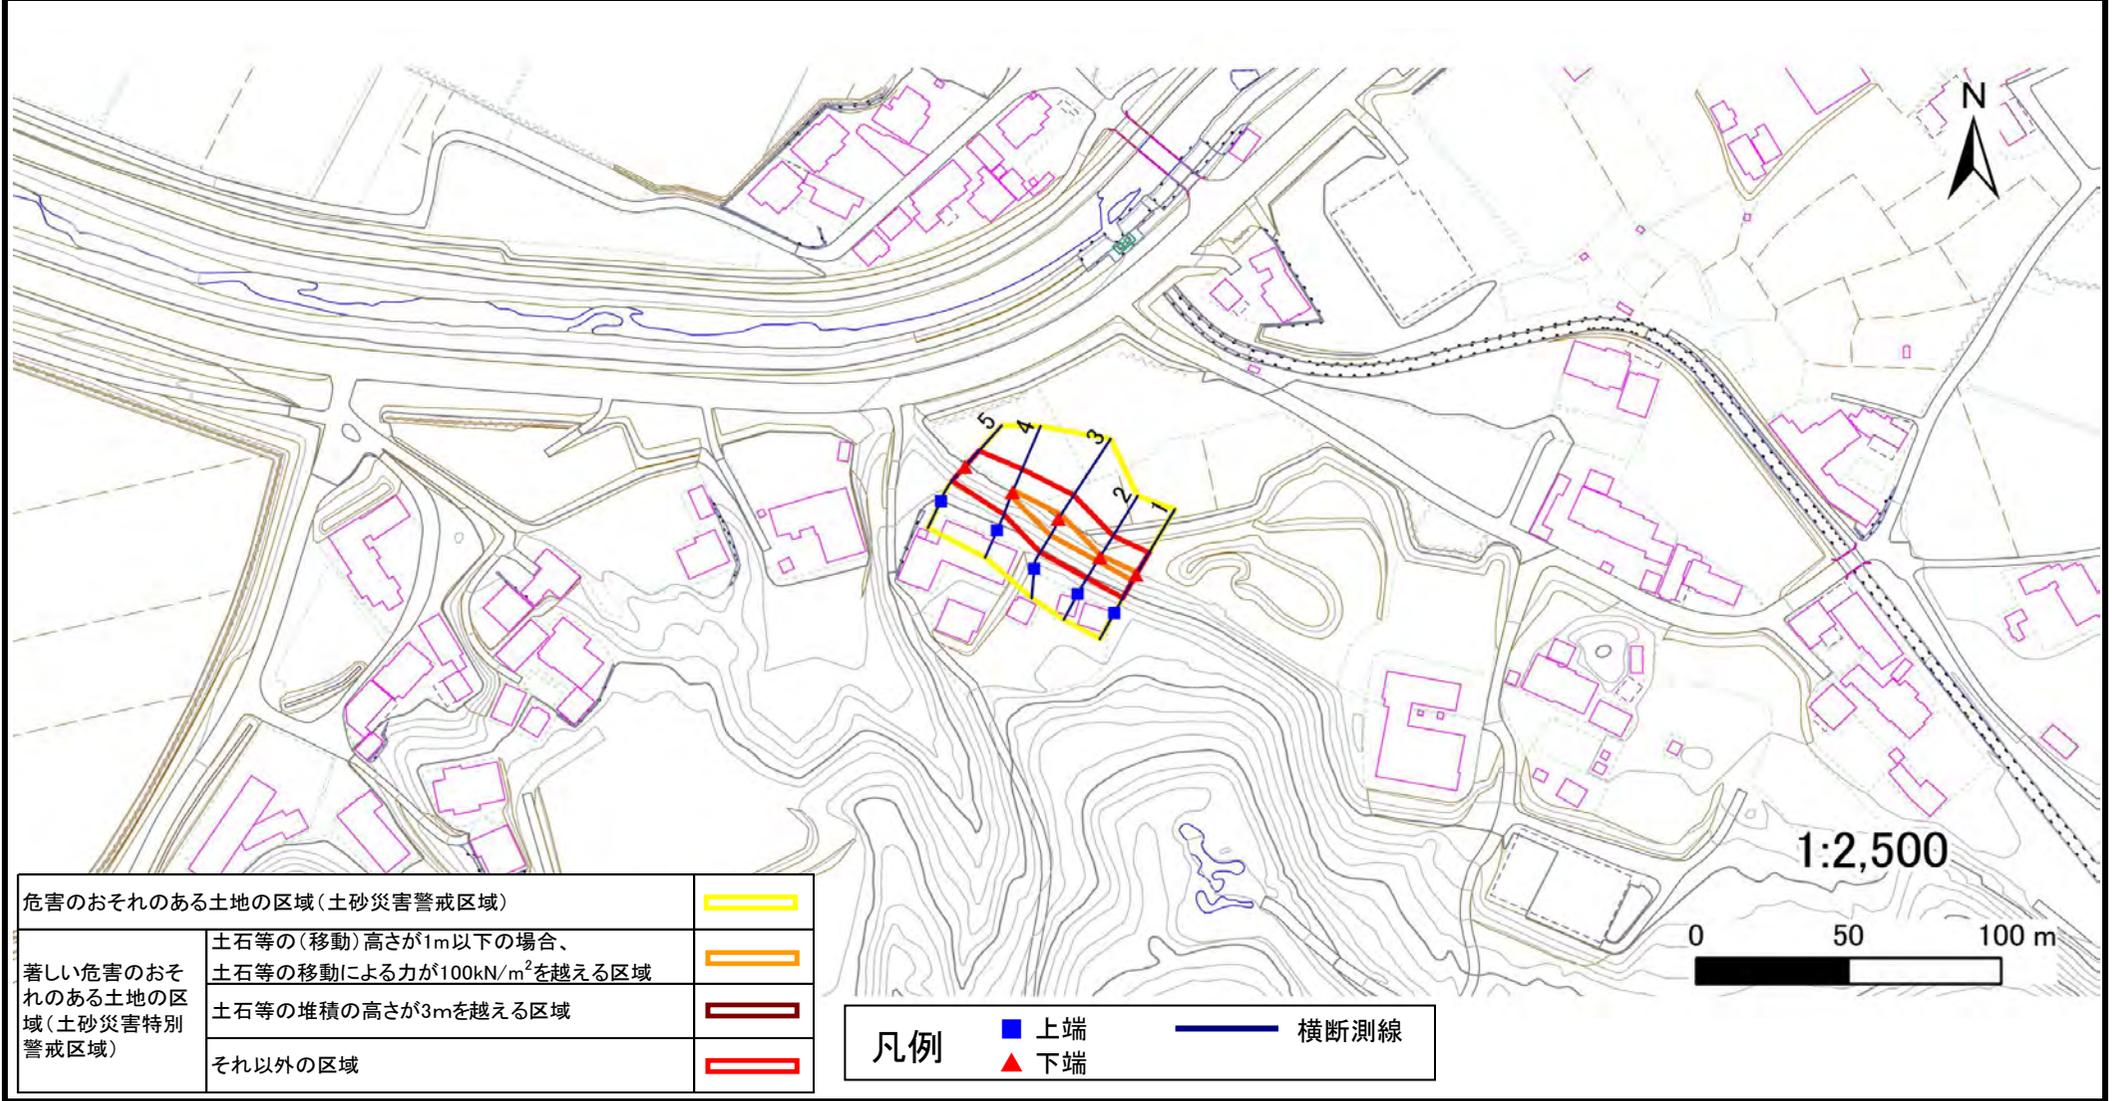
急傾斜地の位置	箇所番号	N212K0231	箇所名	入谷の6	所在地	登米市登米町大字日根牛字入谷
---------	------	-----------	-----	------	-----	----------------

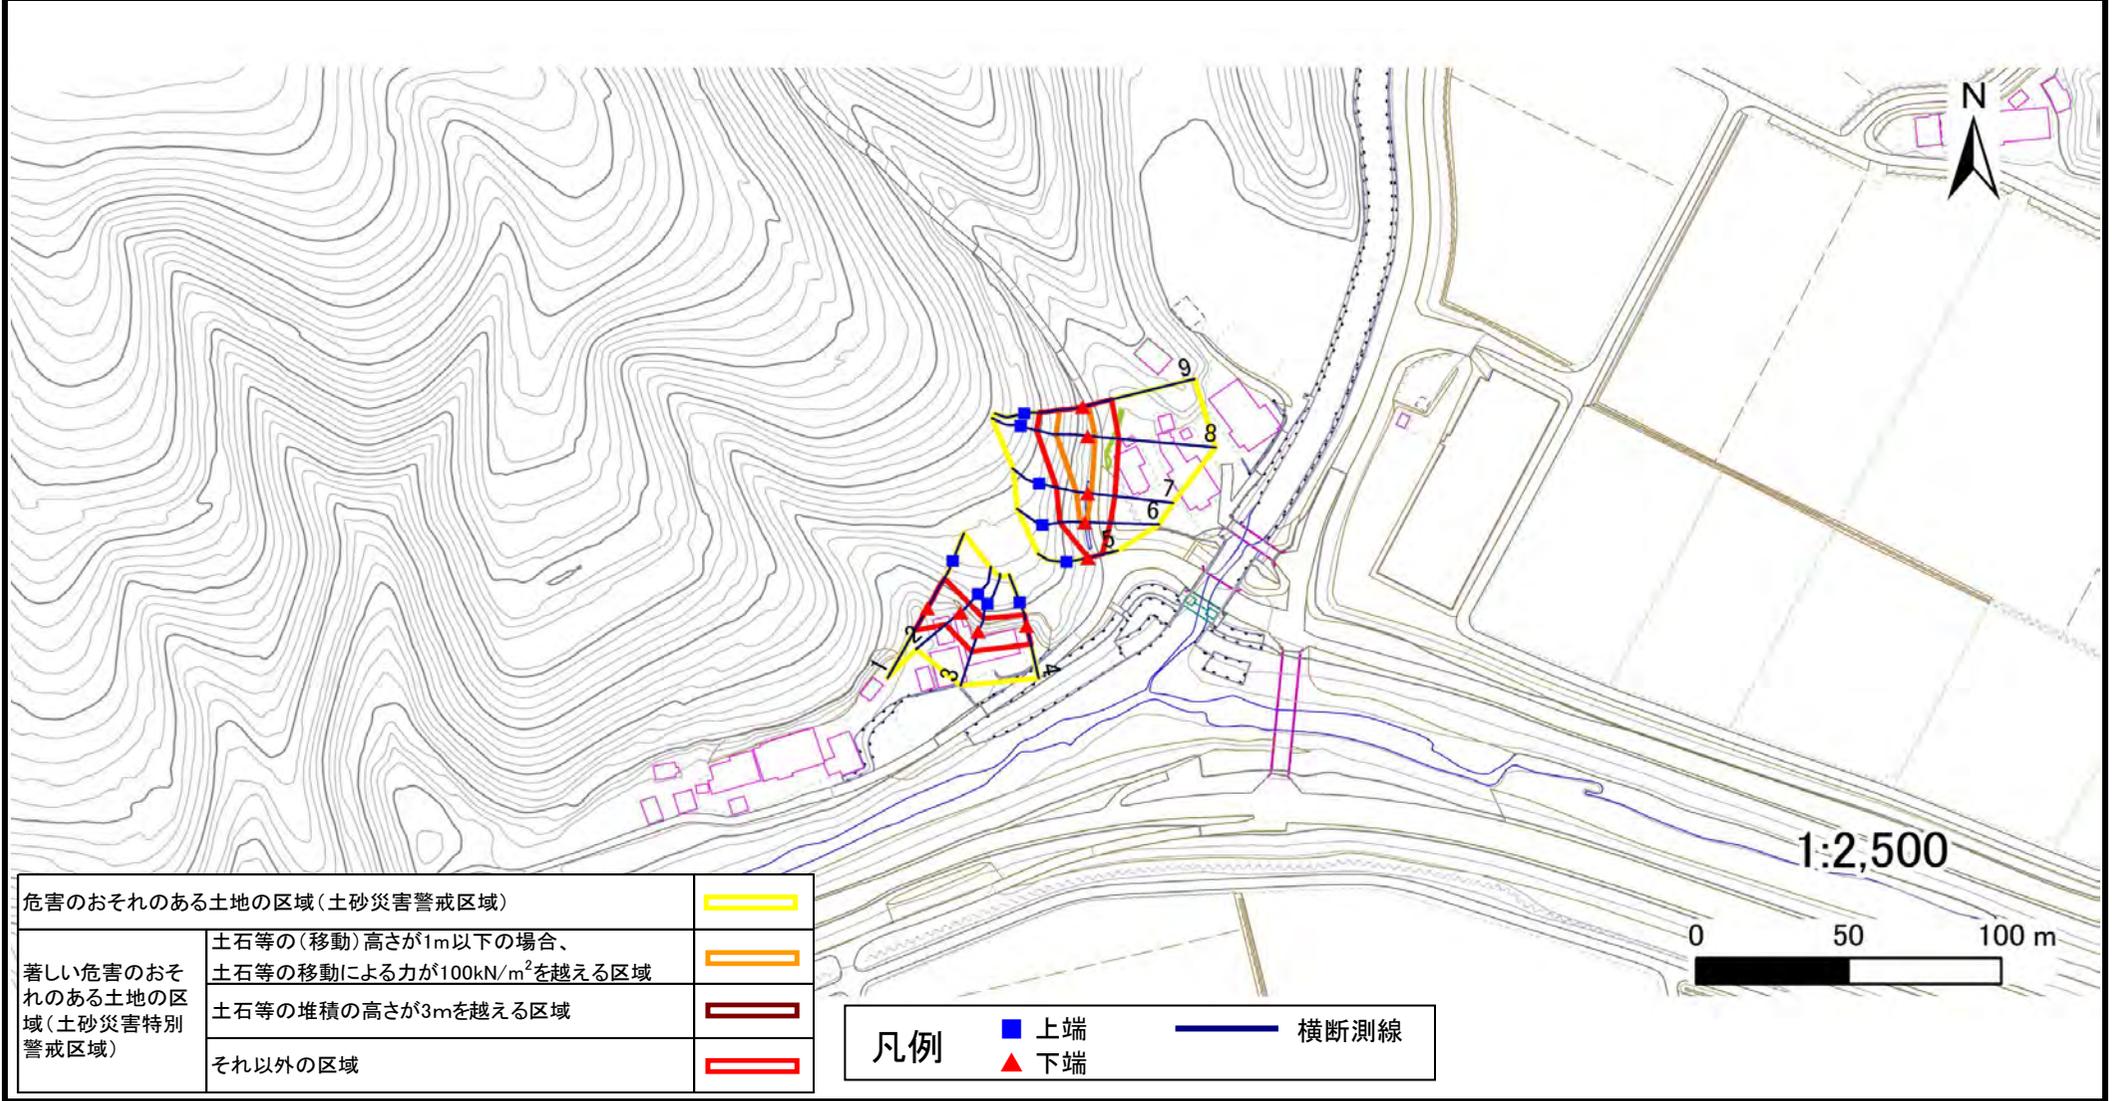
危害のおそれのある土地、著しい危害のおそれのある土地の設定図

急傾斜地の位置	箇所番号	N212K0232	箇所名	小川向の2	所在地	登米市登米町大字日根牛字北沢
---------	------	-----------	-----	-------	-----	----------------

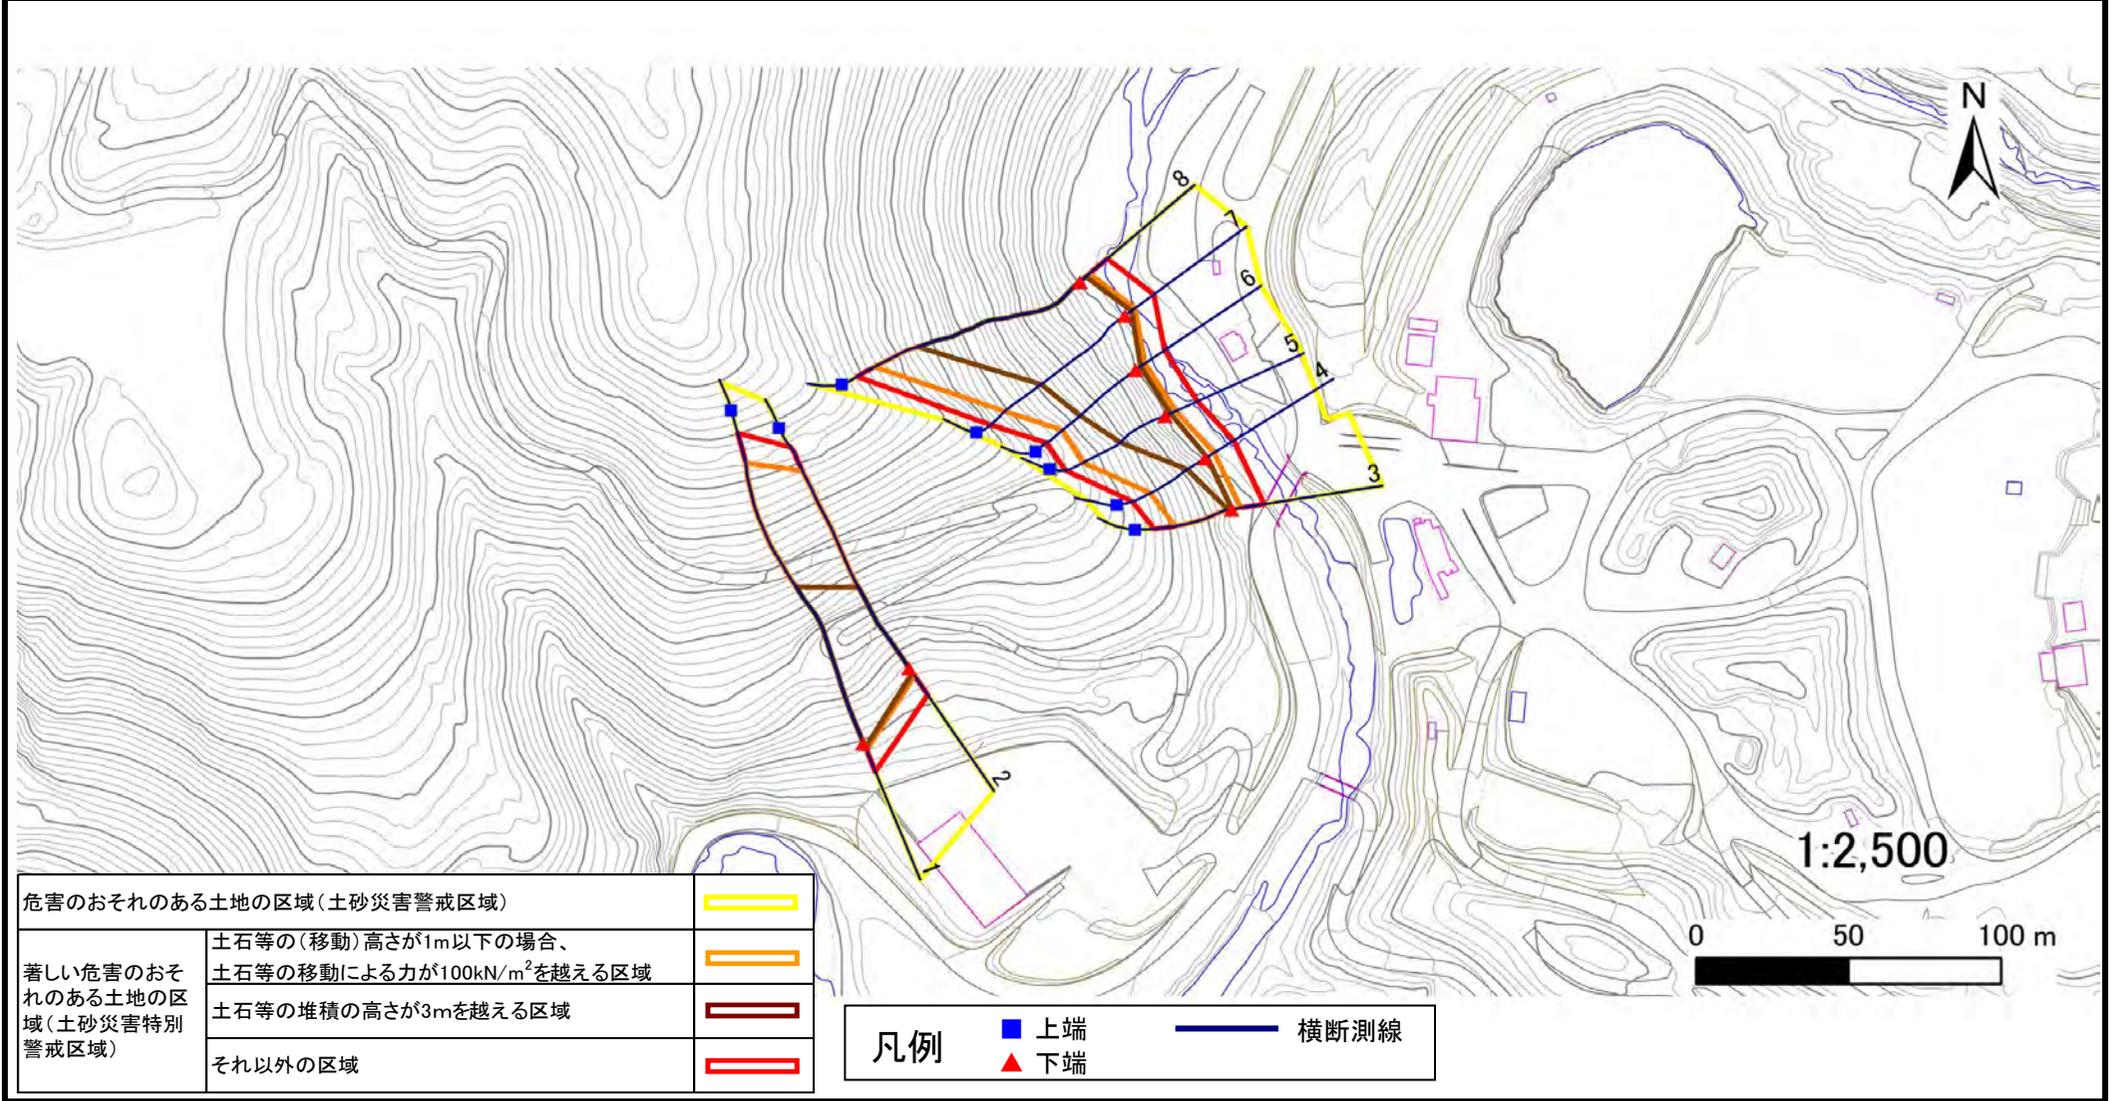
危害のおそれのある土地、著しい危害のおそれのある土地の設定図

急傾斜地の位置	箇所番号	N212K0235	箇所名	下羽沢の6	所在地	登米市登米町大字日根牛字北沢山、下羽沢
---------	------	-----------	-----	-------	-----	---------------------

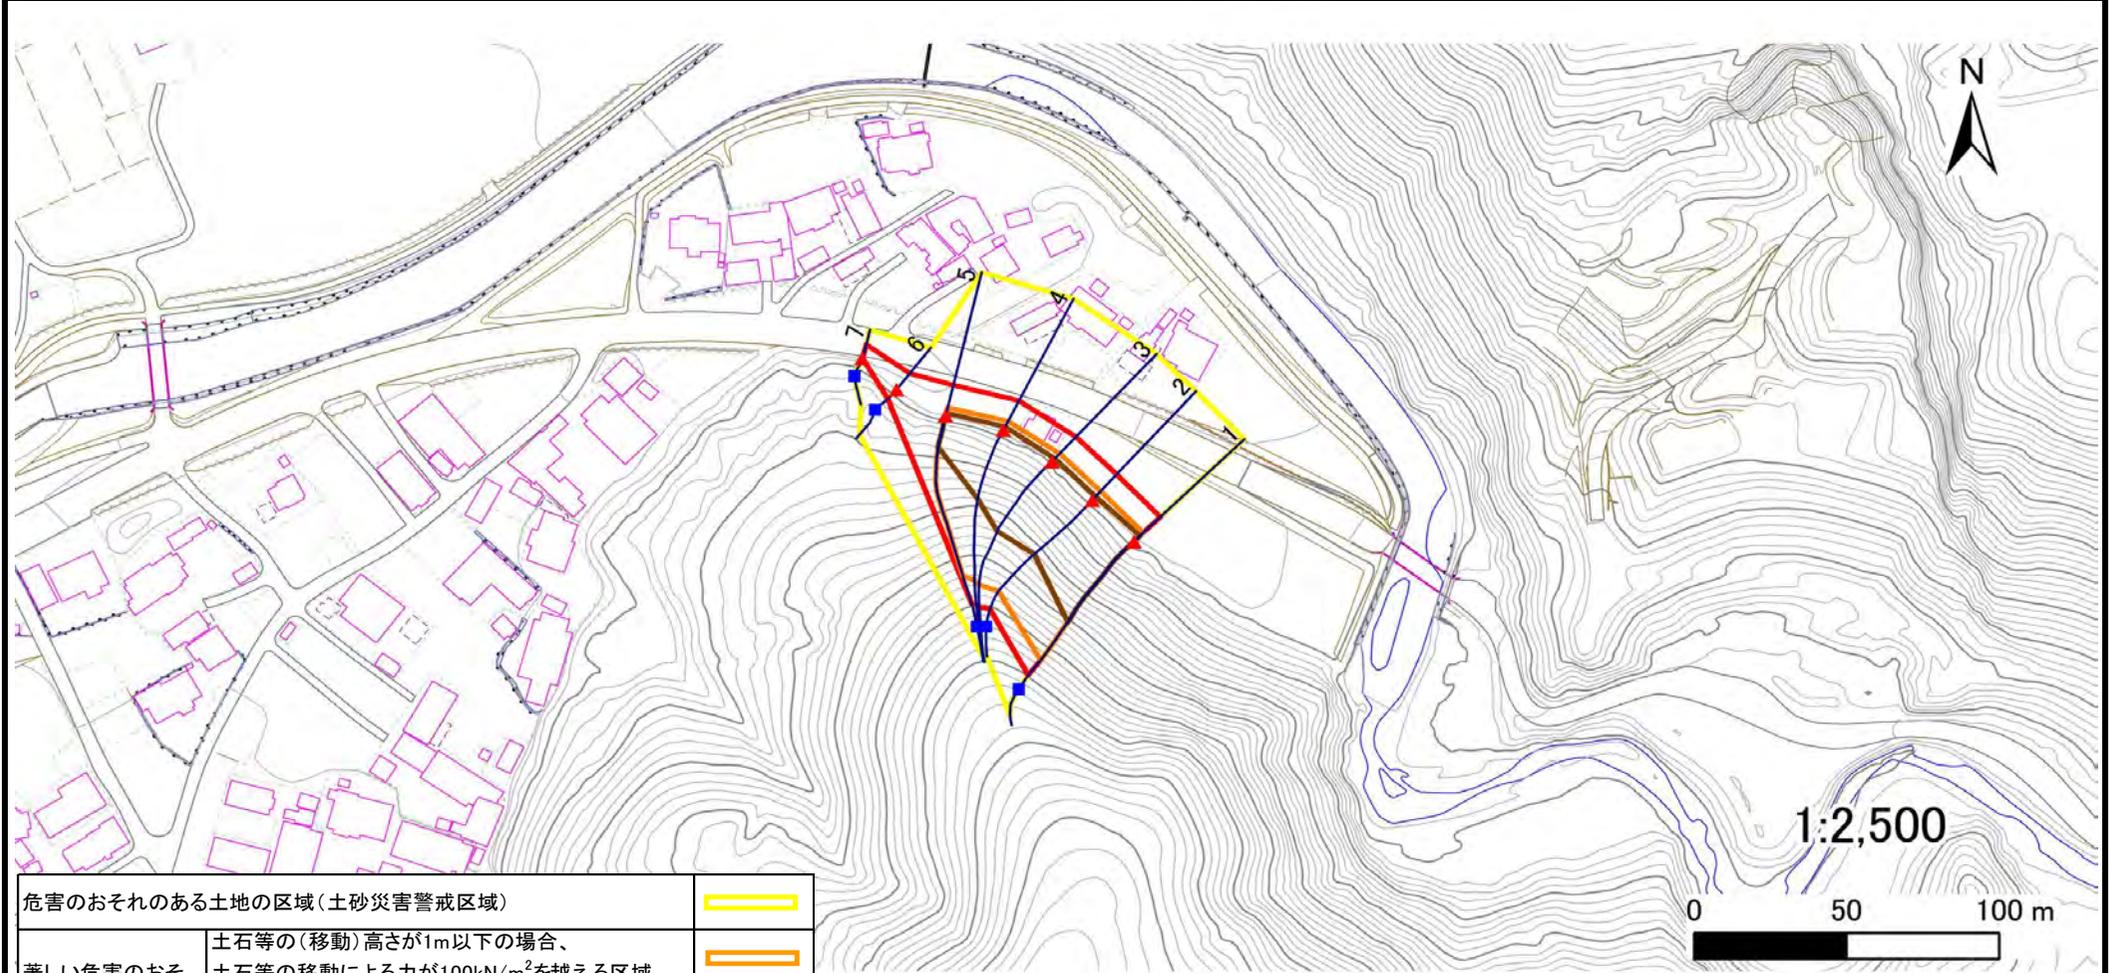
危害のおそれのある土地、著しい危害のおそれのある土地の設定図

急傾斜地の位置	箇所番号	N212K0236	箇所名	入谷の4	所在地	登米市登米町大字日根牛字入谷
---------	------	-----------	-----	------	-----	----------------

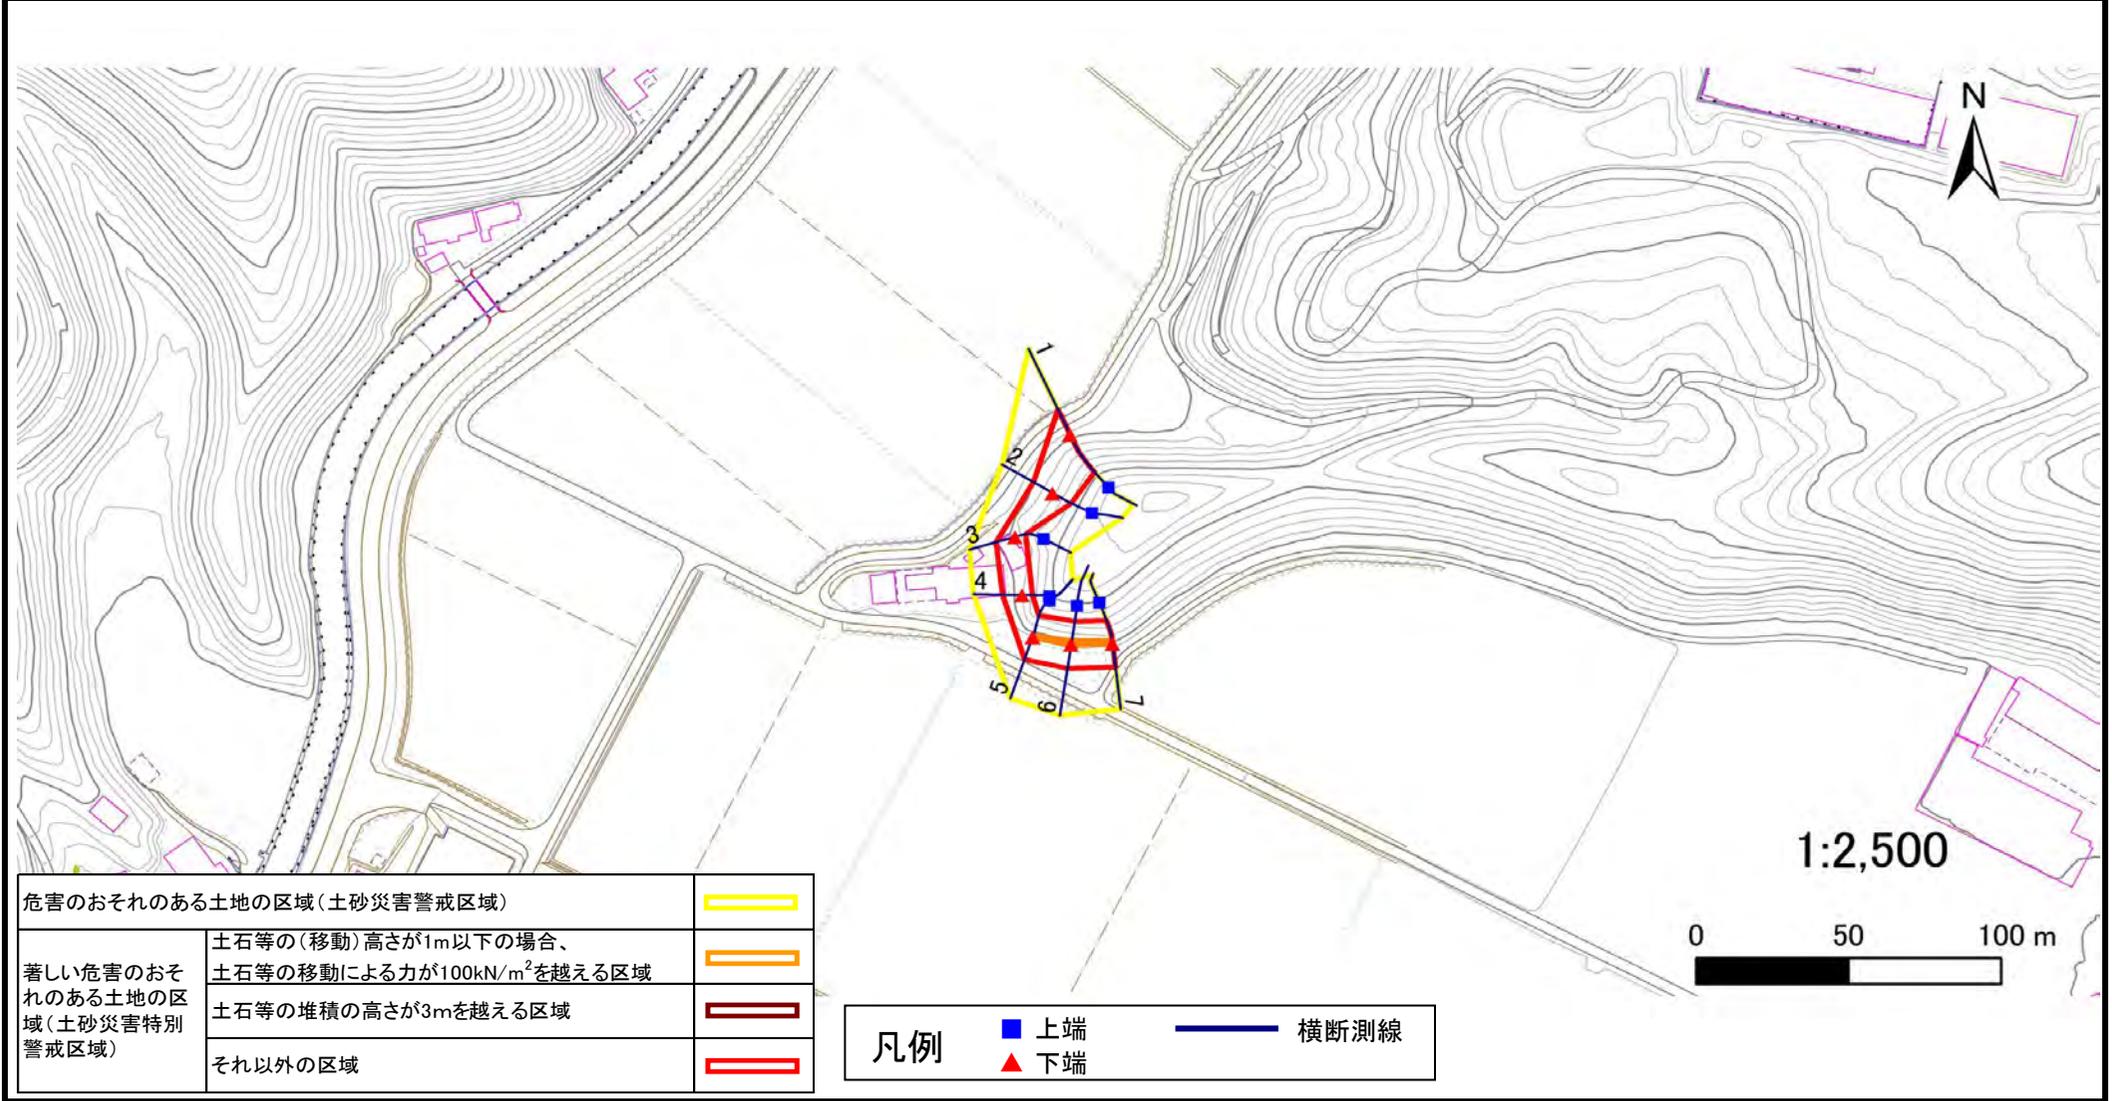
危害のおそれのある土地、著しい危害のおそれのある土地の設定図

急傾斜地の位置	箇所番号	N212K0238	箇所名	北沢の11	所在地	登米市登米町大字日根牛字北沢山、新北沢
---------	------	-----------	-----	-------	-----	---------------------

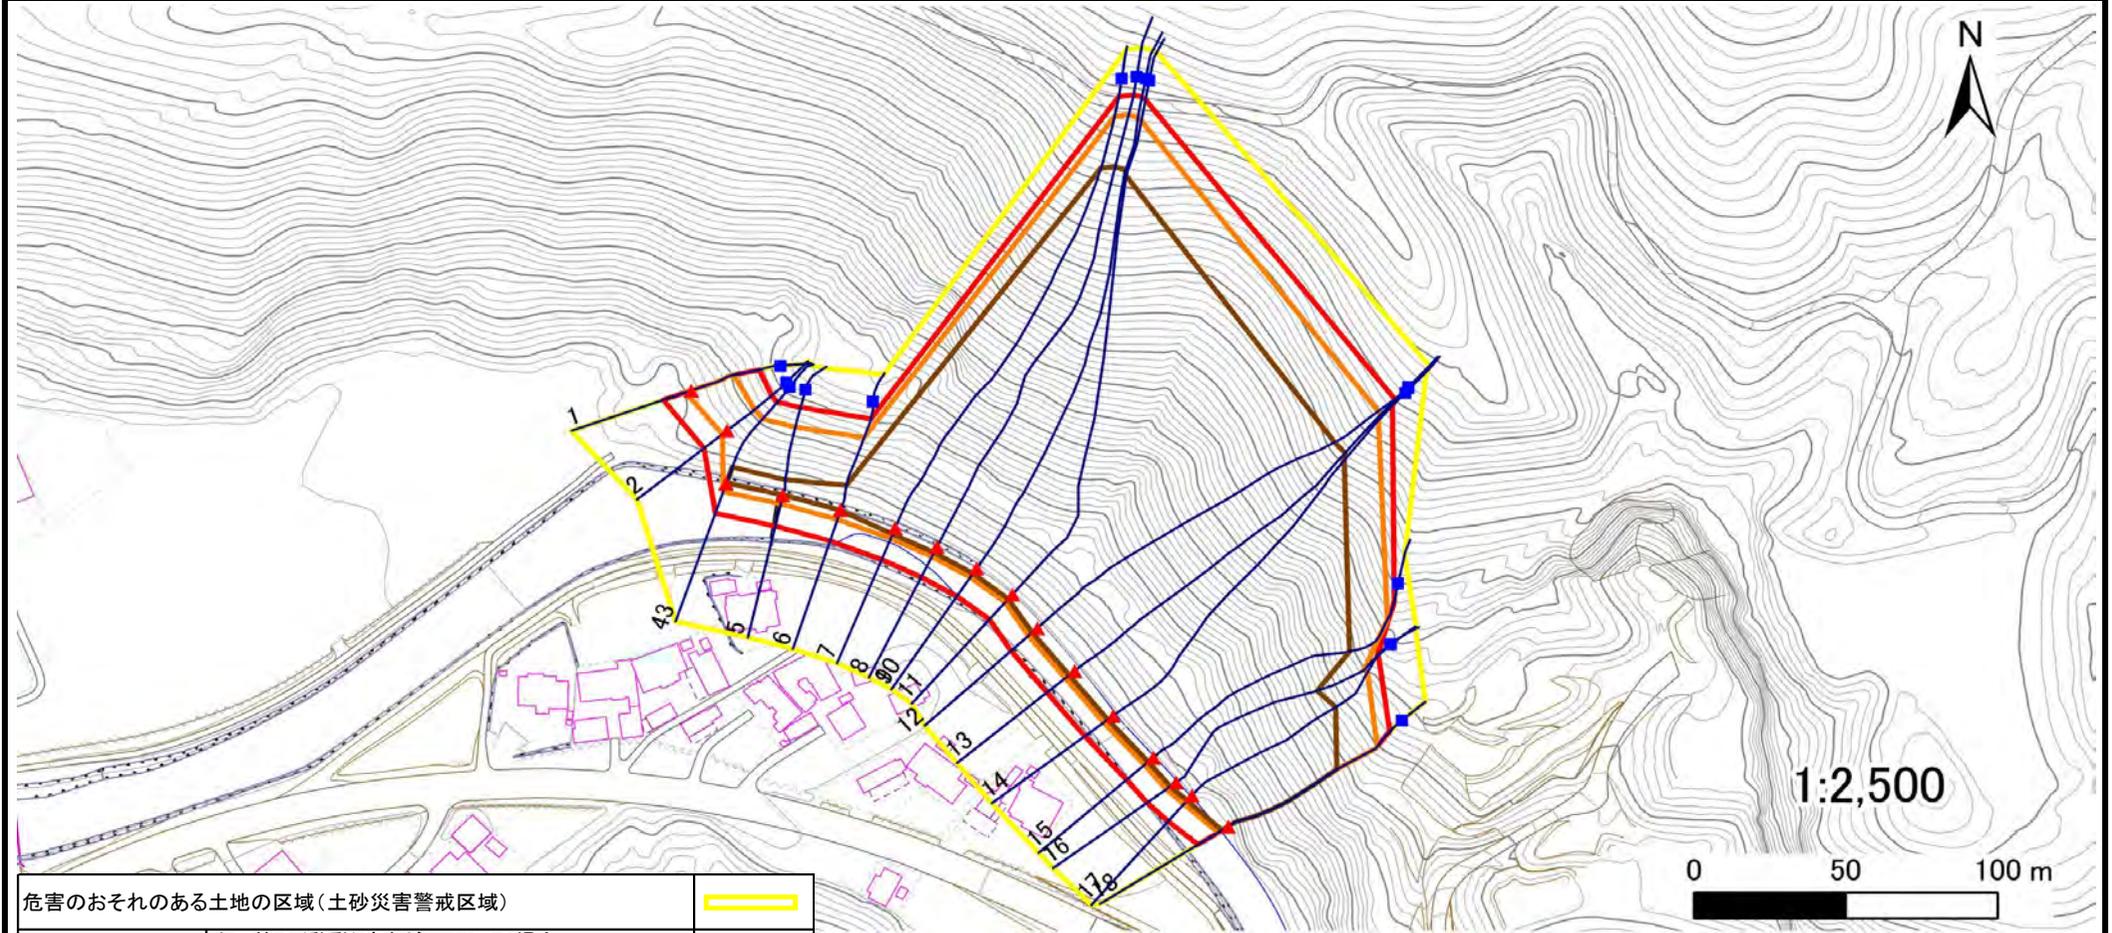
危害のおそれのある土地、著しい危害のおそれのある土地の設定図

急傾斜地の位置	箇所番号	N212K0239	箇所名	入谷の5	所在地	登米市登米町大字日根牛字入谷
---------	------	-----------	-----	------	-----	----------------

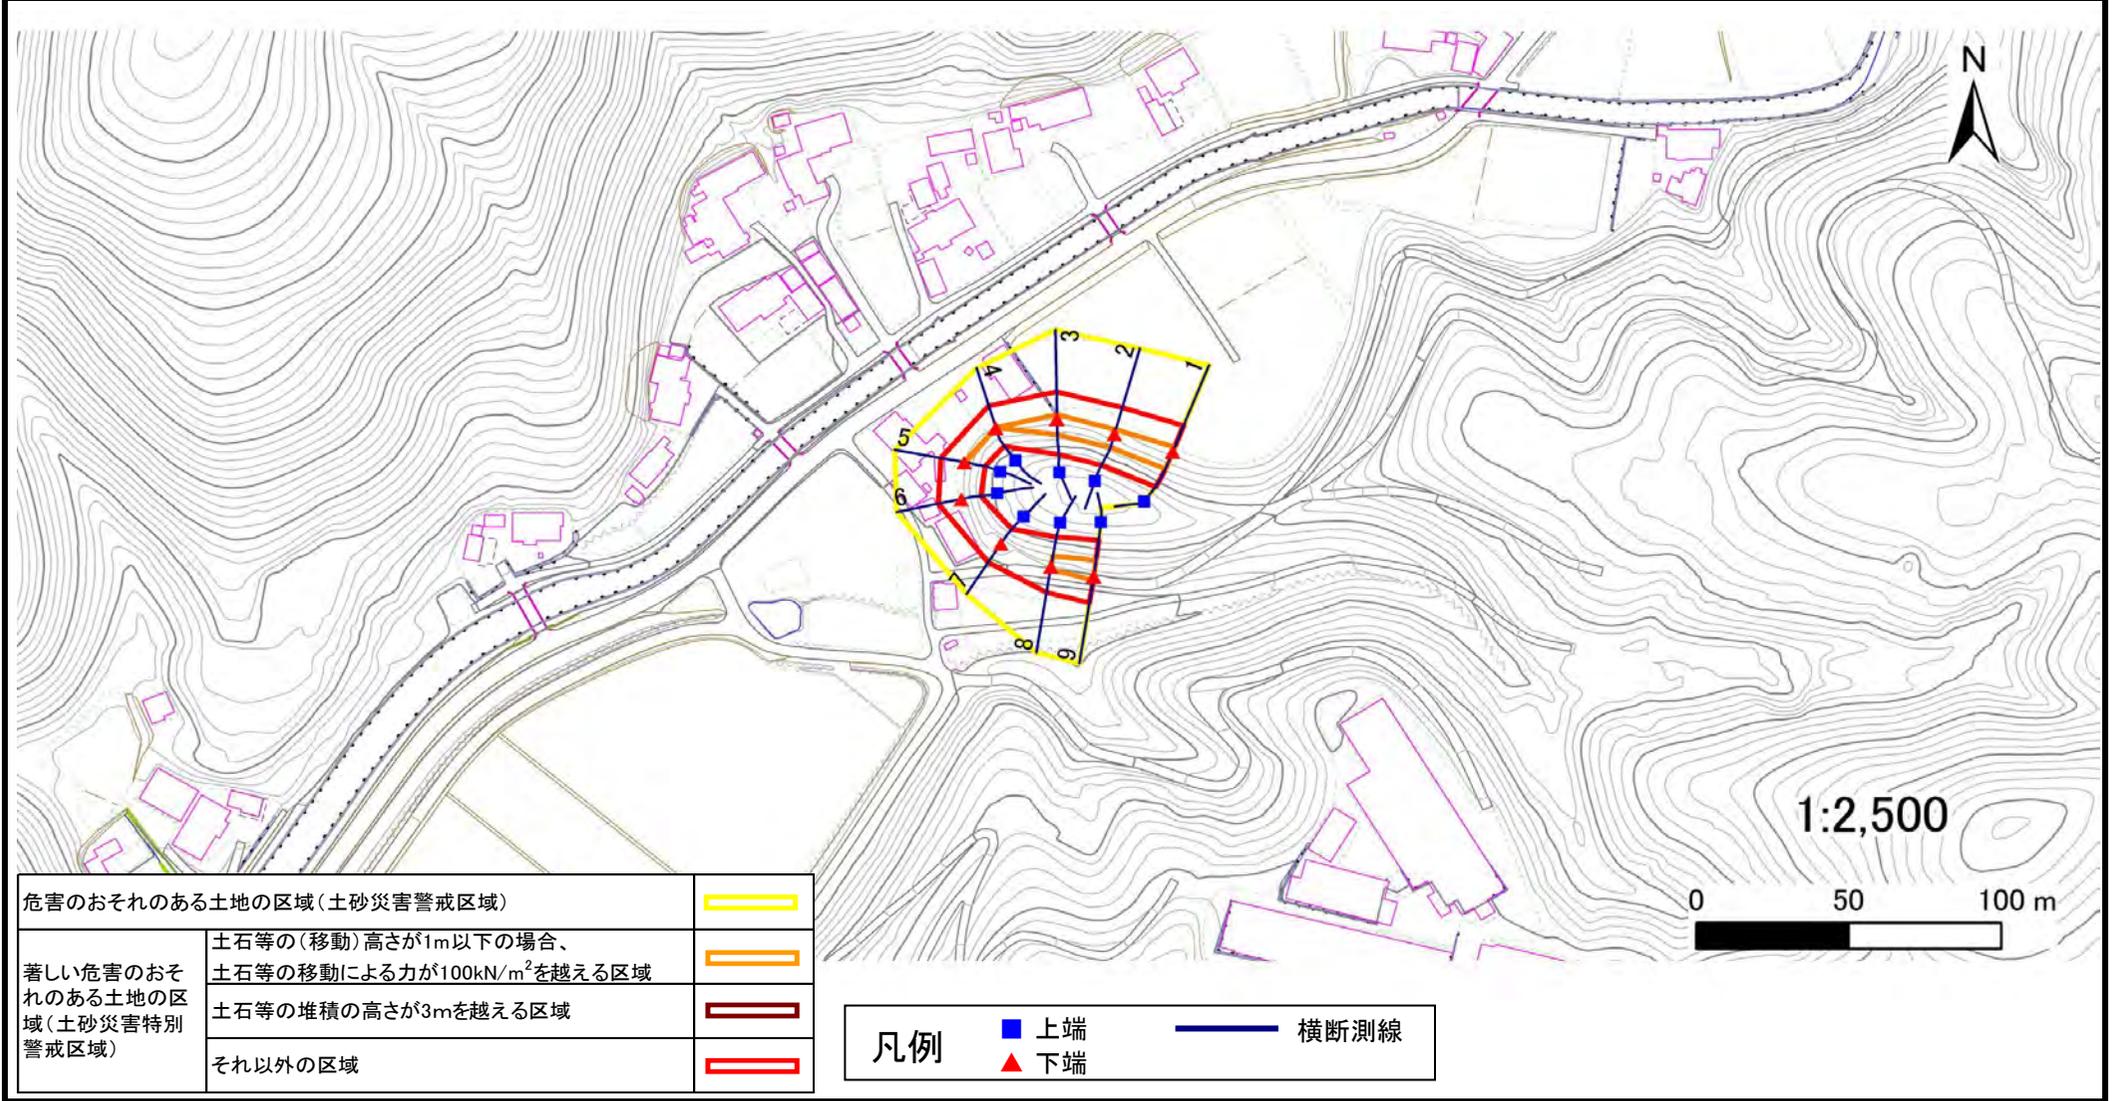
危害のおそれのある土地、著しい危害のおそれのある土地の設定図

急傾斜地の位置	箇所番号	N212K0244	箇所名	北沢の10	所在地	登米市登米町大字日根牛字北沢
---------	------	-----------	-----	-------	-----	----------------

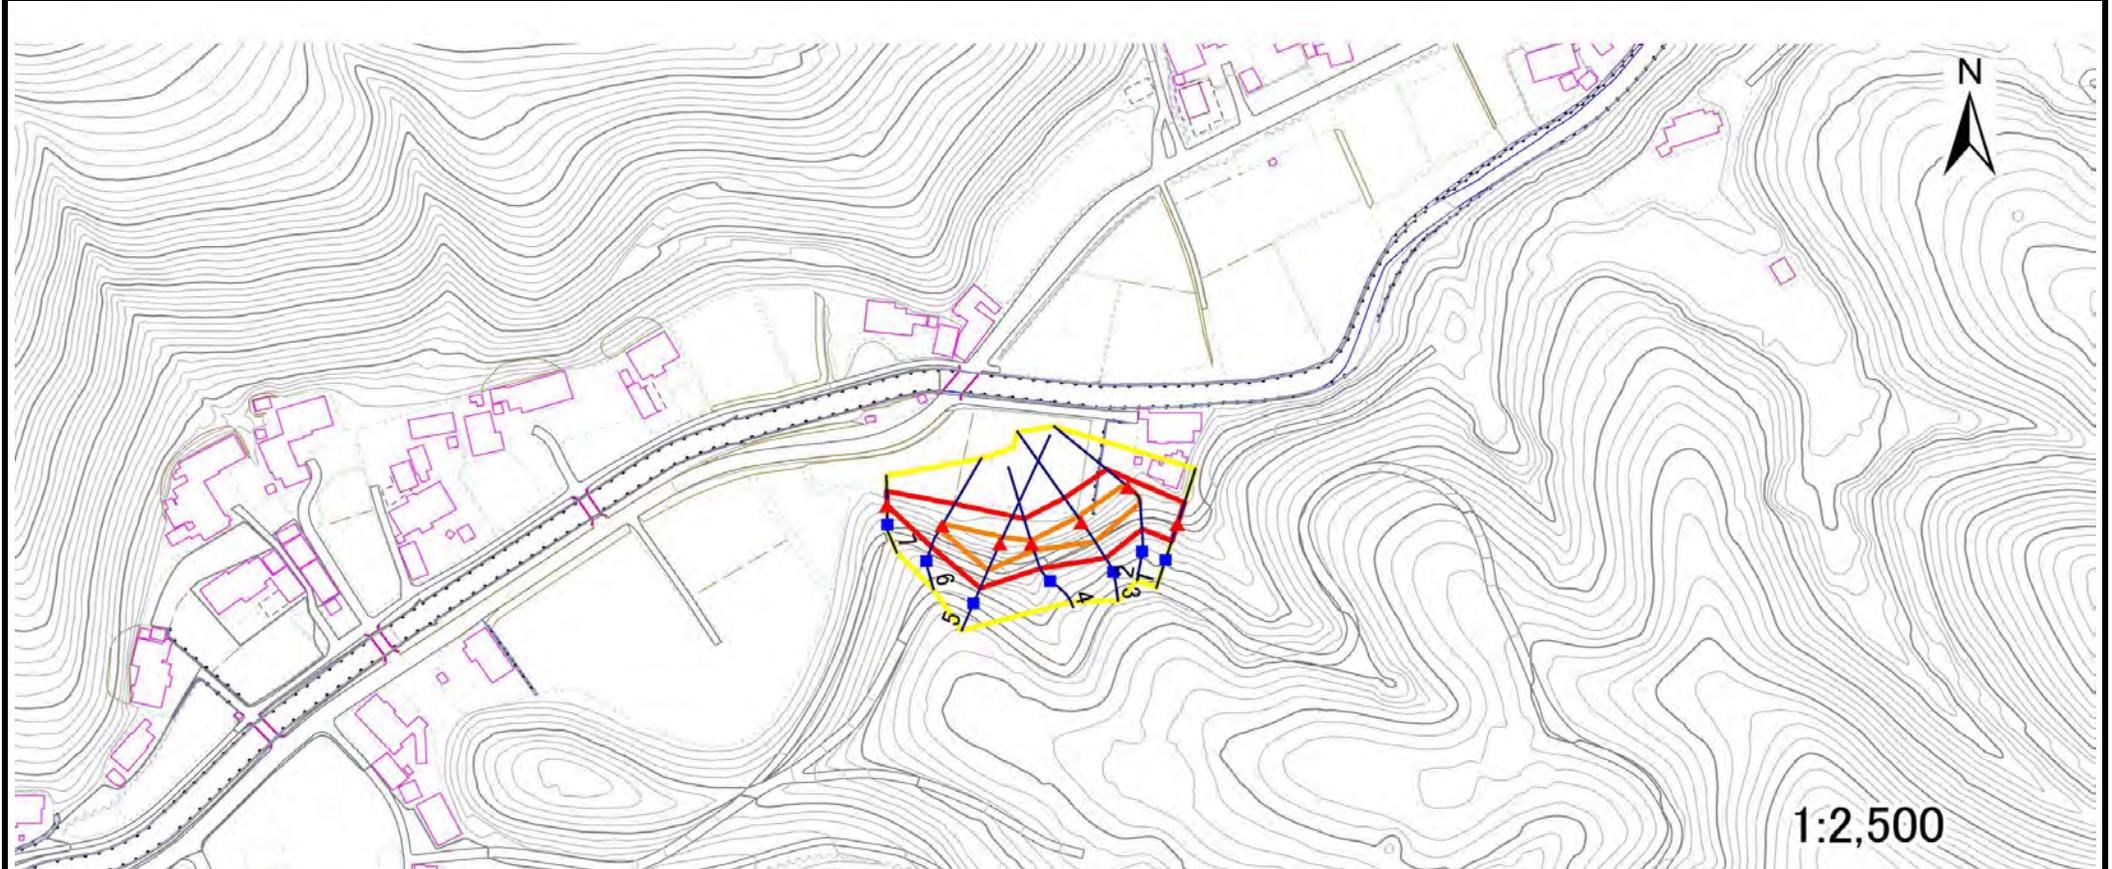
危害のおそれのある土地、著しい危害のおそれのある土地の設定図

急傾斜地の位置	箇所番号	N212K0245	箇所名	北沢の12	所在地	登米市登米町大字日根牛字北沢
---------	------	-----------	-----	-------	-----	----------------

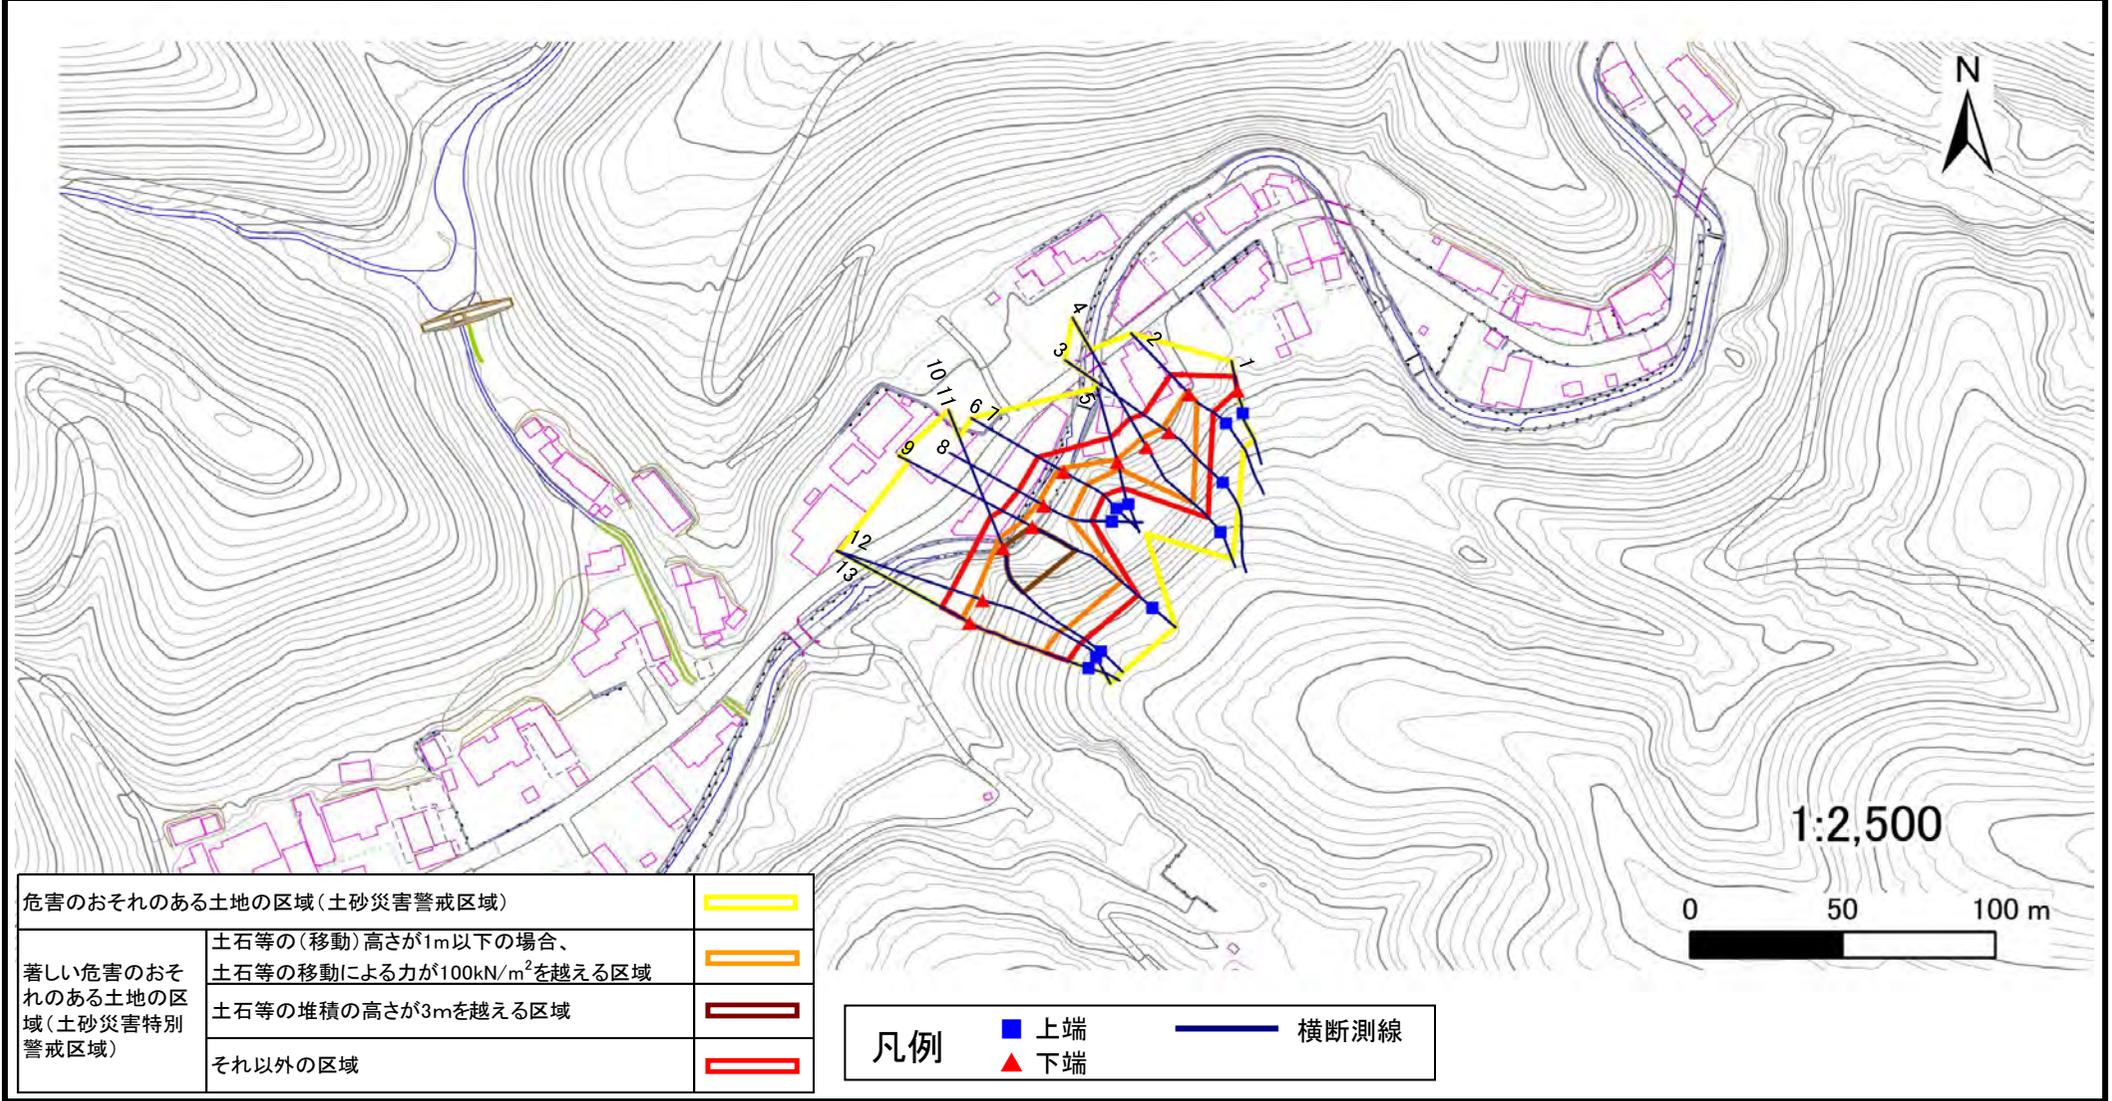
危害のおそれのある土地、著しい危害のおそれのある土地の設定図

急傾斜地の位置	箇所番号	N212K0246	箇所名	北沢の9	所在地	登米市登米町大字日根牛字北沢
---------	------	-----------	-----	------	-----	----------------

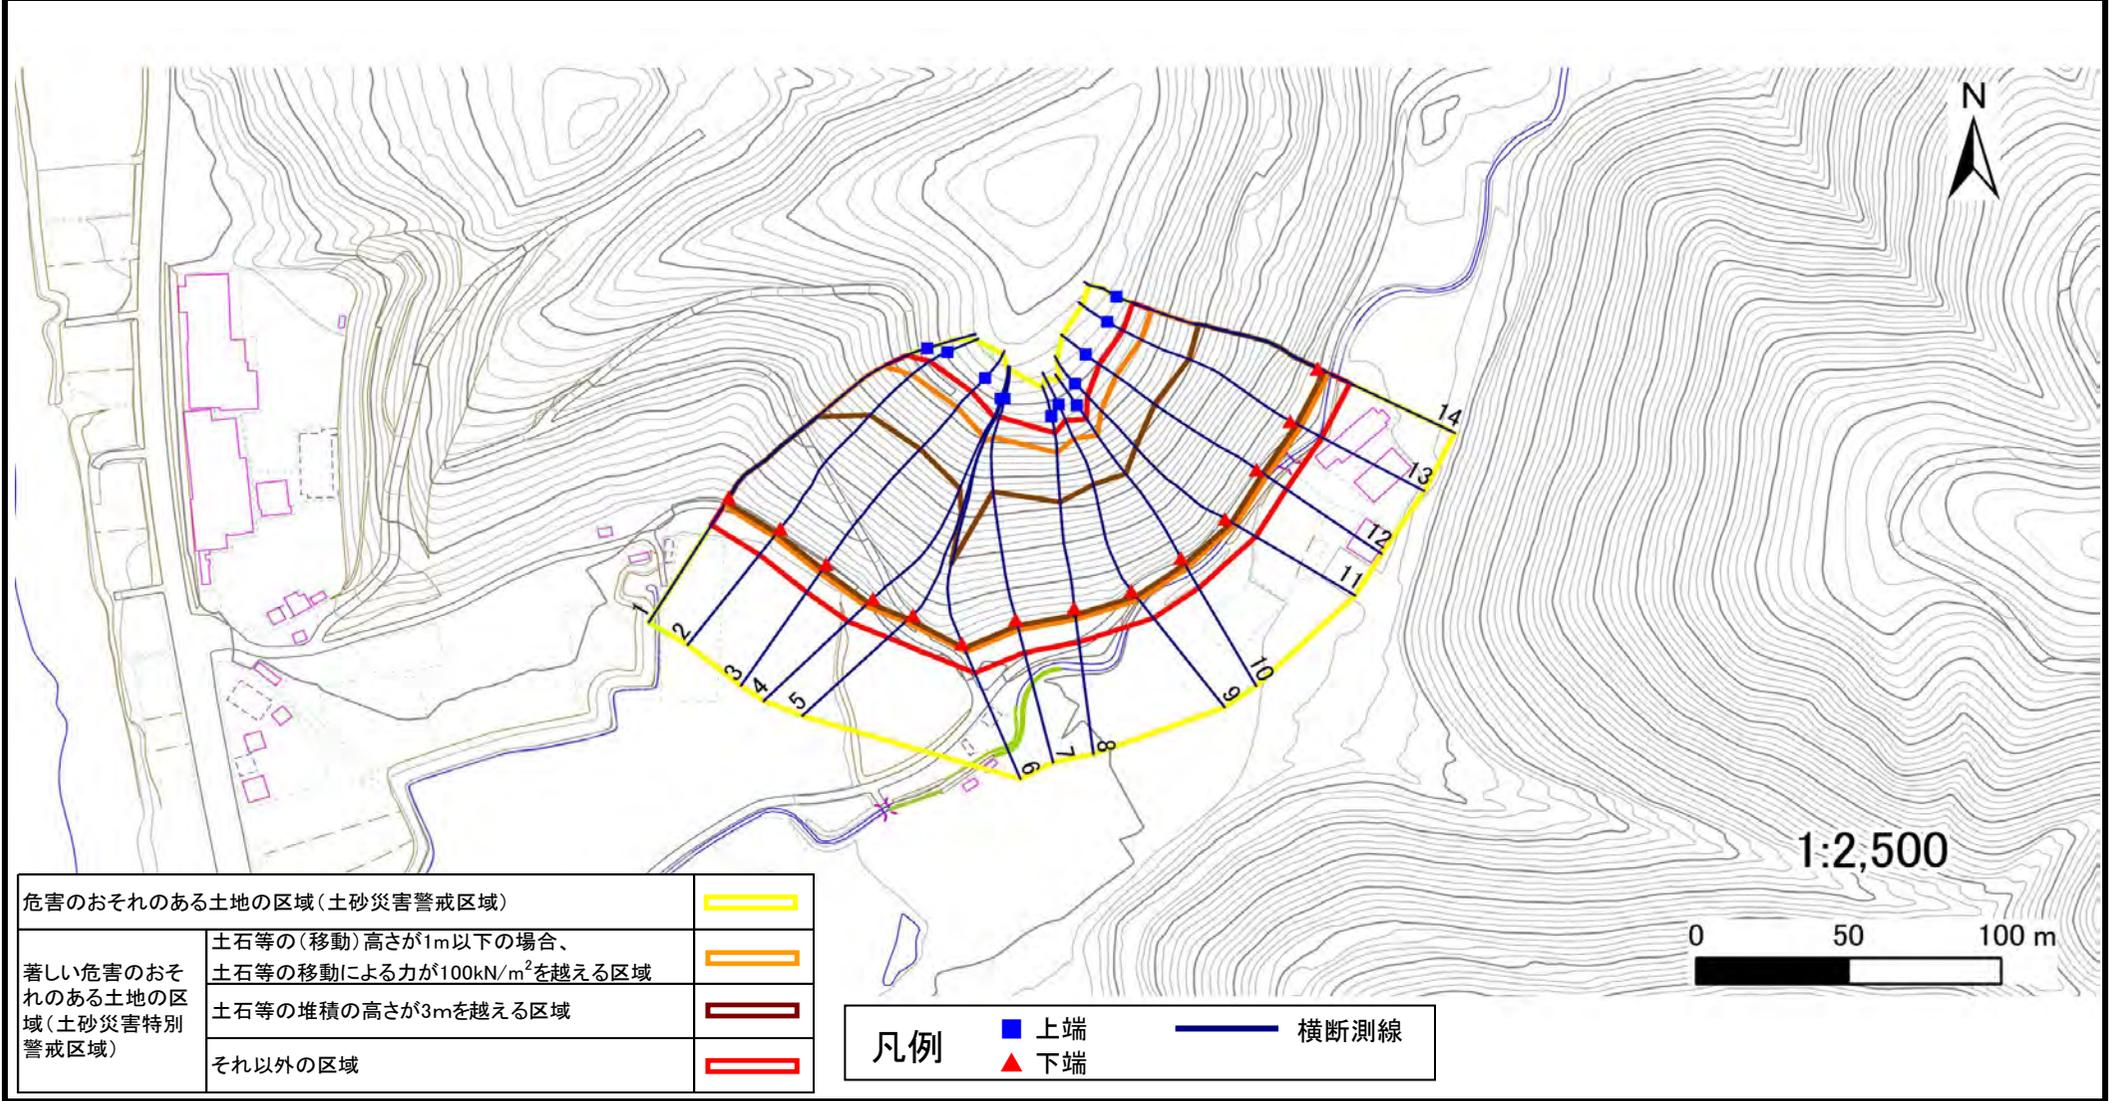
危害のおそれのある土地、著しい危害のおそれのある土地の設定図

急傾斜地の位置	箇所番号	N212K0247	箇所名	山田の3	所在地	登米市登米町大字日根牛字山田
---------	------	-----------	-----	------	-----	----------------
