土砂災害警戒区域等の指定の告示に係る図書(その1)

自然現象の種類	急傾斜地の崩壊
箇所番号	N581K0111
箇所名	針浜11
所在地	牡鹿郡女川町針浜
調査機関	宮城県東部土木事務所

危害のおそれのある土地、著しい危害のおそれのある土地の設定図

建築物に作用すると想定される衝撃に関する事項

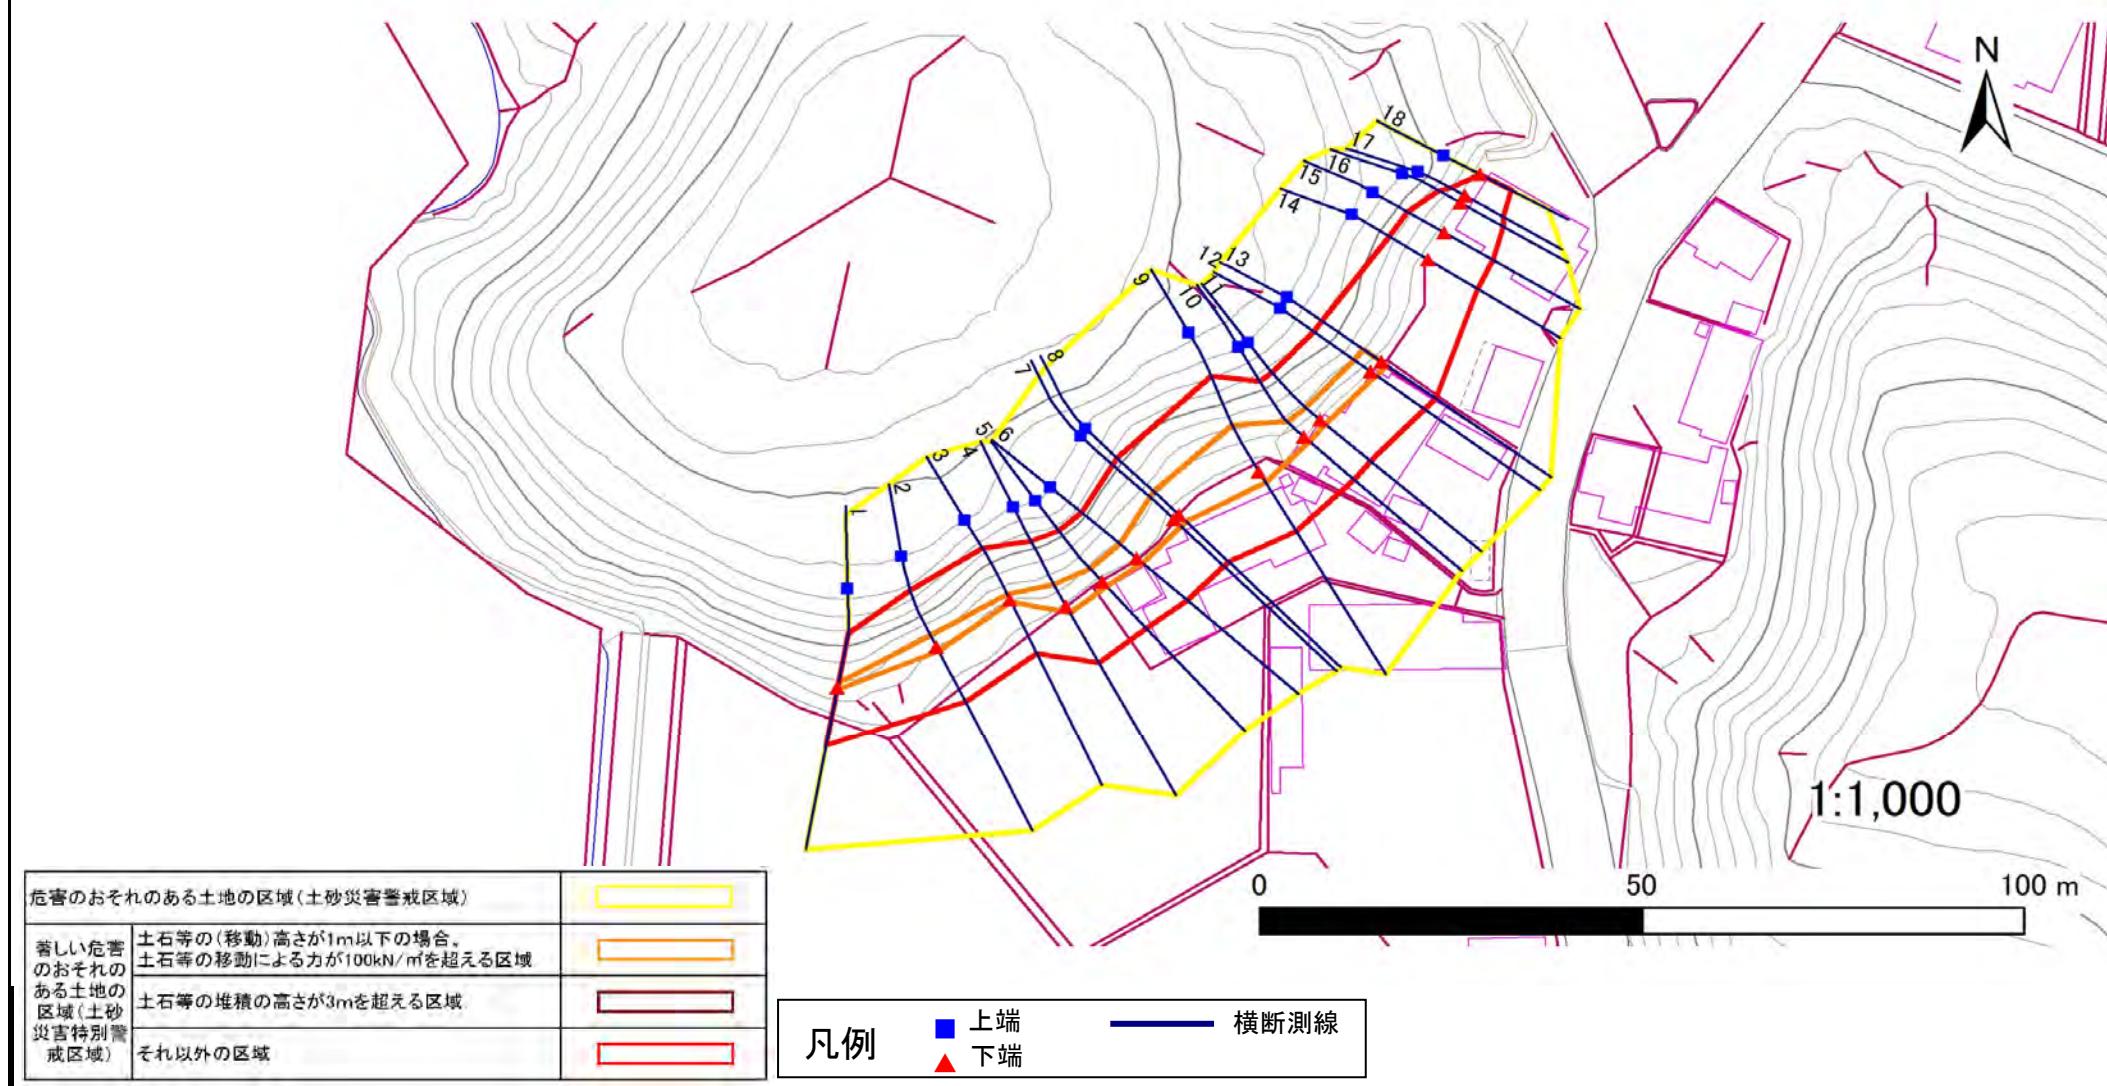
急傾斜地の位置 箇所番号 N581K0111 箇所名 針浜11 所在地 牡鹿郡女川町針浜

急傾斜地の位置	箇所番号	N581K0111		箇所名	針浜11	所在地	牡鹿郡女川町針浜	
横断測線の区間	土石等の移動により建築物の地上部に作用すると想定される力			土石等の堆積により建築物の地上部に作用すると想定される力				
	土石等の(移動)高さが1m以下の場合、土石等の移動による力が100kN/m ² を超える区域	それ以外の区域		土石等の堆積の高さが3mを超える区域	それ以外の区域			
	力の大きさのうち最大のもの(kN/m ²)	土石等の高さ(m)	力の大きさのうち最大のもの(kN/m ²)	土石等の高さ(m)	力の大きさのうち最大のもの(kN/m ²)	土石等の高さ(m)	力の大きさのうち最大のもの(kN/m ²)	土石等の高さ(m)
1 ~ 2	108.7	1.0	100.0	1.0	—	—	12.7	2.6
2 ~ 3	108.7	1.0	100.0	1.0	—	—	13.1	2.6
3 ~ 4	115.7	1.0	100.0	1.0	—	—	13.1	2.6
4 ~ 5	115.7	1.0	100.0	1.0	—	—	12.3	2.5
5 ~ 6	114.0	1.0	100.0	1.0	—	—	12.3	2.5
6 ~ 7	119.1	1.0	100.0	1.0	—	—	12.1	2.4
7 ~ 8	119.5	1.0	100.0	1.0	—	—	11.8	2.4
8 ~ 9	124.6	1.0	100.0	1.0	—	—	11.9	2.4
9 ~ 10	124.6	1.0	100.0	1.0	—	—	12.0	2.4
10 ~ 11	114.1	1.0	100.0	1.0	—	—	12.3	2.5
11 ~ 12	113.0	1.0	100.0	1.0	—	—	12.3	2.5
12 ~ 13	113.8	1.0	100.0	1.0	—	—	12.1	2.4
13 ~ 14	—	—	100.0	1.0	—	—	11.9	2.4
14 ~ 15	—	—	96.7	1.0	—	—	12.2	2.5
15 ~ 16	—	—	94.6	1.0	—	—	12.2	2.5
16 ~ 17	—	—	80.8	1.0	—	—	10.0	2.0

17 ~ 18	—	—	71.2	1.0	—	—	10.0	2.0
~								
~								
~								
~								
~								
~								
~								
~								
~								
~								
~

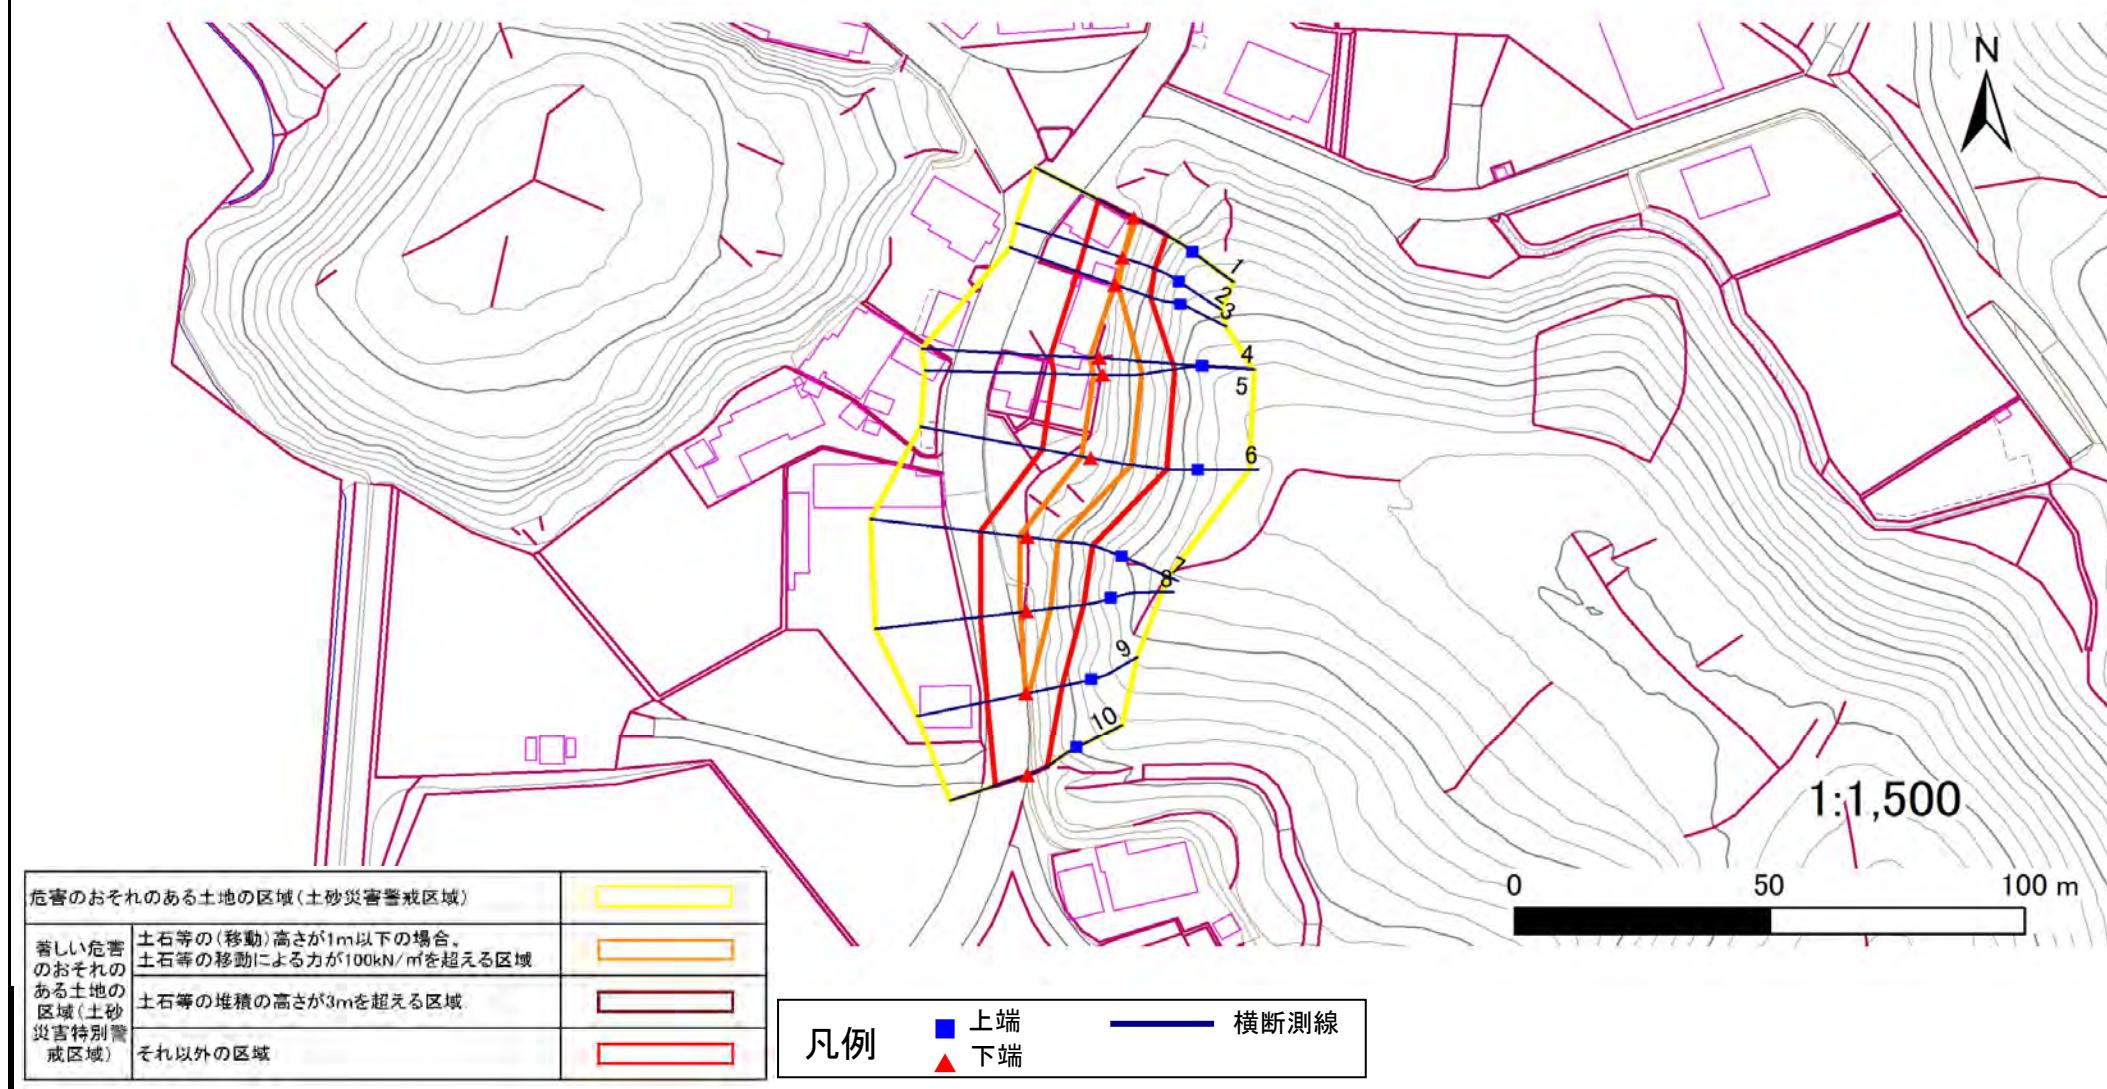
危害のおそれのある土地、著しい危害のおそれのある土地の設定図

急傾斜地の位置 箇所番号 N581K0112 箇所名 針浜12 所在地 牡鹿郡女川町針浜

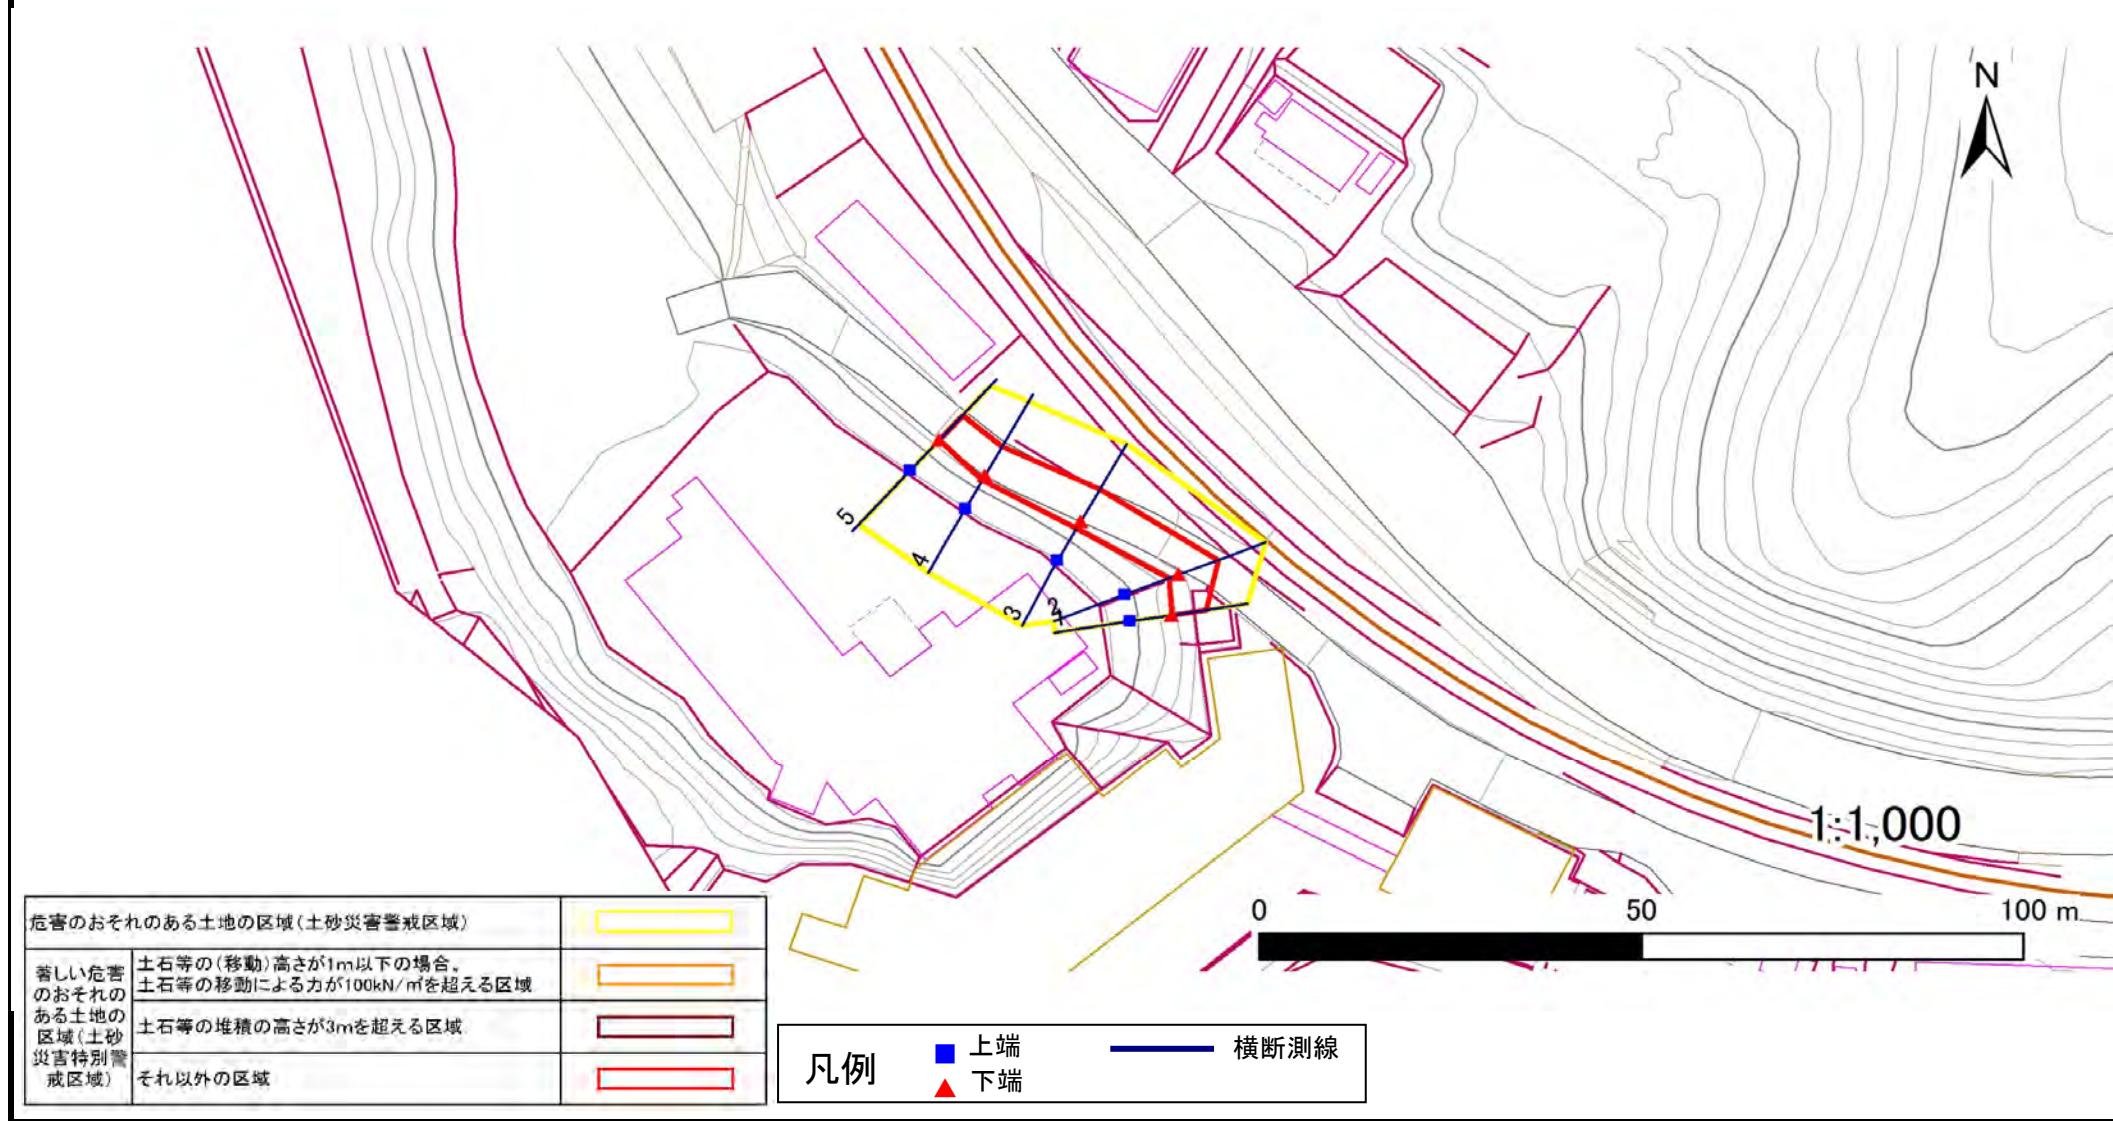
危害のおそれのある土地、著しい危害のおそれのある土地の設定図

急傾斜地の位置 箇所番号 N581K0114 箇所名 浦宿浜1 所在地 牡鹿郡女川町浦宿浜

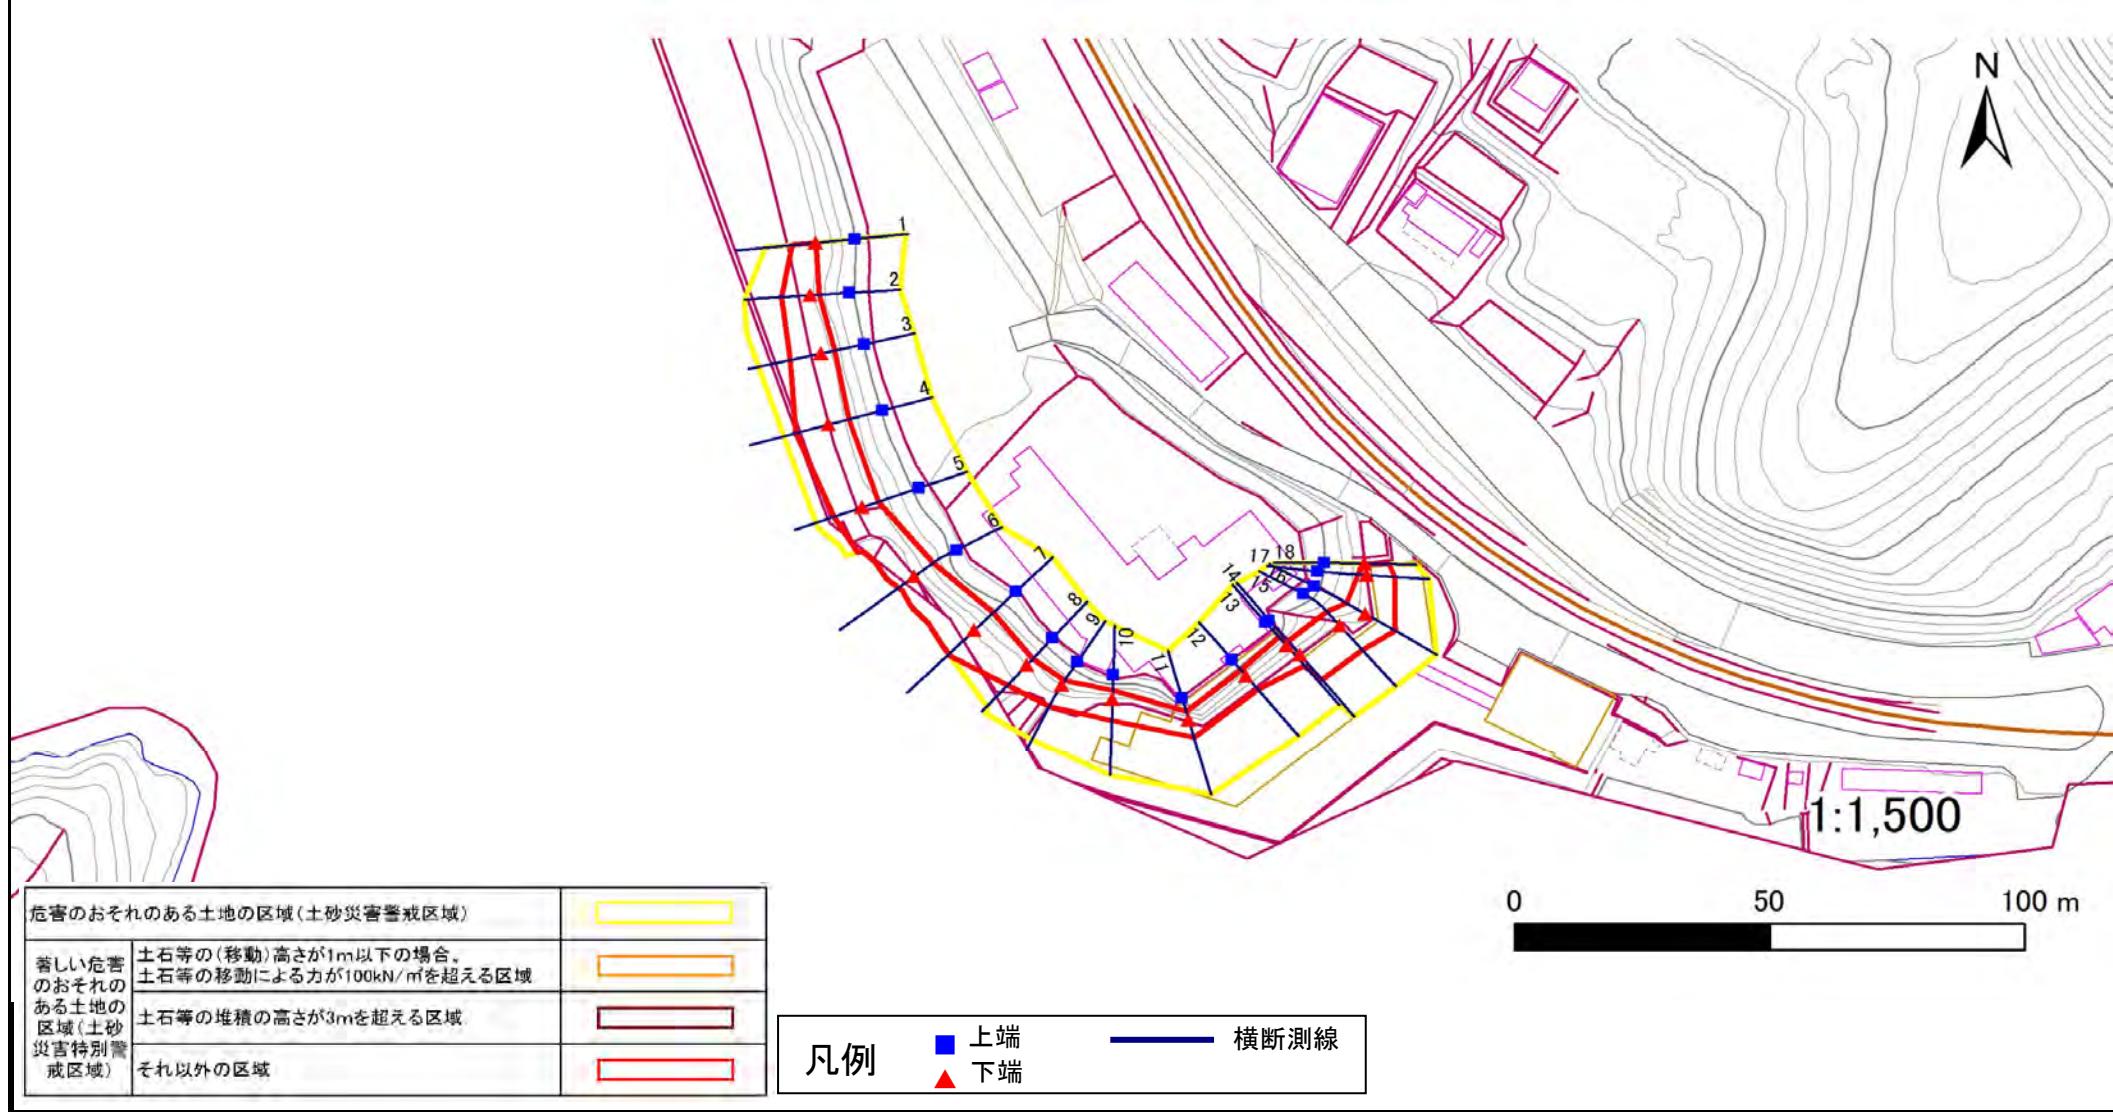
危害のおそれのある土地、著しい危害のおそれのある土地の設定図

急傾斜地の位置 箇所番号 N581K0115 箇所名 浦宿浜2 所在地 牡鹿郡女川町浦宿浜

急傾斜地の位置	箇所番号	N581K0115		箇所名	浦宿浜2	所在地	牡鹿郡女川町浦宿浜	
横断測線の区間	土石等の移動により建築物の地上部に作用すると想定される力			土石等の堆積により建築物の地上部に作用すると想定される力				
	土石等の(移動)高さが1m以下の場合、土石等の移動による力が100kN/m ² を超える区域		それ以外の区域		土石等の堆積の高さが3mを超える区域		それ以外の区域	
	力の大きさのうち最大のもの(kN/m ²)	土石等の高さ(m)	力の大きさのうち最大のもの(kN/m ²)	土石等の高さ(m)	力の大きさのうち最大のもの(kN/m ²)	土石等の高さ(m)	力の大きさのうち最大のもの(kN/m ²)	土石等の高さ(m)
1 ~ 2	—	—	71.3	1.0	—	—	9.1	1.8
2 ~ 3	—	—	77.9	1.0	—	—	9.1	1.8
3 ~ 4	—	—	83.9	1.0	—	—	9.1	1.8
4 ~ 5	—	—	83.9	1.0	—	—	8.6	1.7
5 ~ 6	—	—	89.0	1.0	—	—	9.5	1.9
6 ~ 7	—	—	91.9	1.0	—	—	9.5	1.9
7 ~ 8	—	—	91.9	1.0	—	—	9.2	1.9
8 ~ 9	—	—	70.9	1.0	—	—	10.2	2.1
9 ~ 10	—	—	61.3	1.0	—	—	11.7	2.3
10 ~ 11	—	—	53.5	1.0	—	—	12.2	2.4
11 ~ 12	—	—	48.1	1.0	—	—	12.5	2.5
12 ~ 13	—	—	65.9	1.0	—	—	12.5	2.5
13 ~ 14	—	—	83.8	1.0	—	—	10.8	2.2
14 ~ 15	—	—	84.6	1.0	—	—	9.3	1.9
15 ~ 16	—	—	84.6	1.0	—	—	9.2	1.9
16 ~ 17	—	—	84.2	1.0	—	—	8.4	1.7
17 ~ 18	—	—	67.8	1.0	—	—	8.1	1.6
~								
~								
~								
~

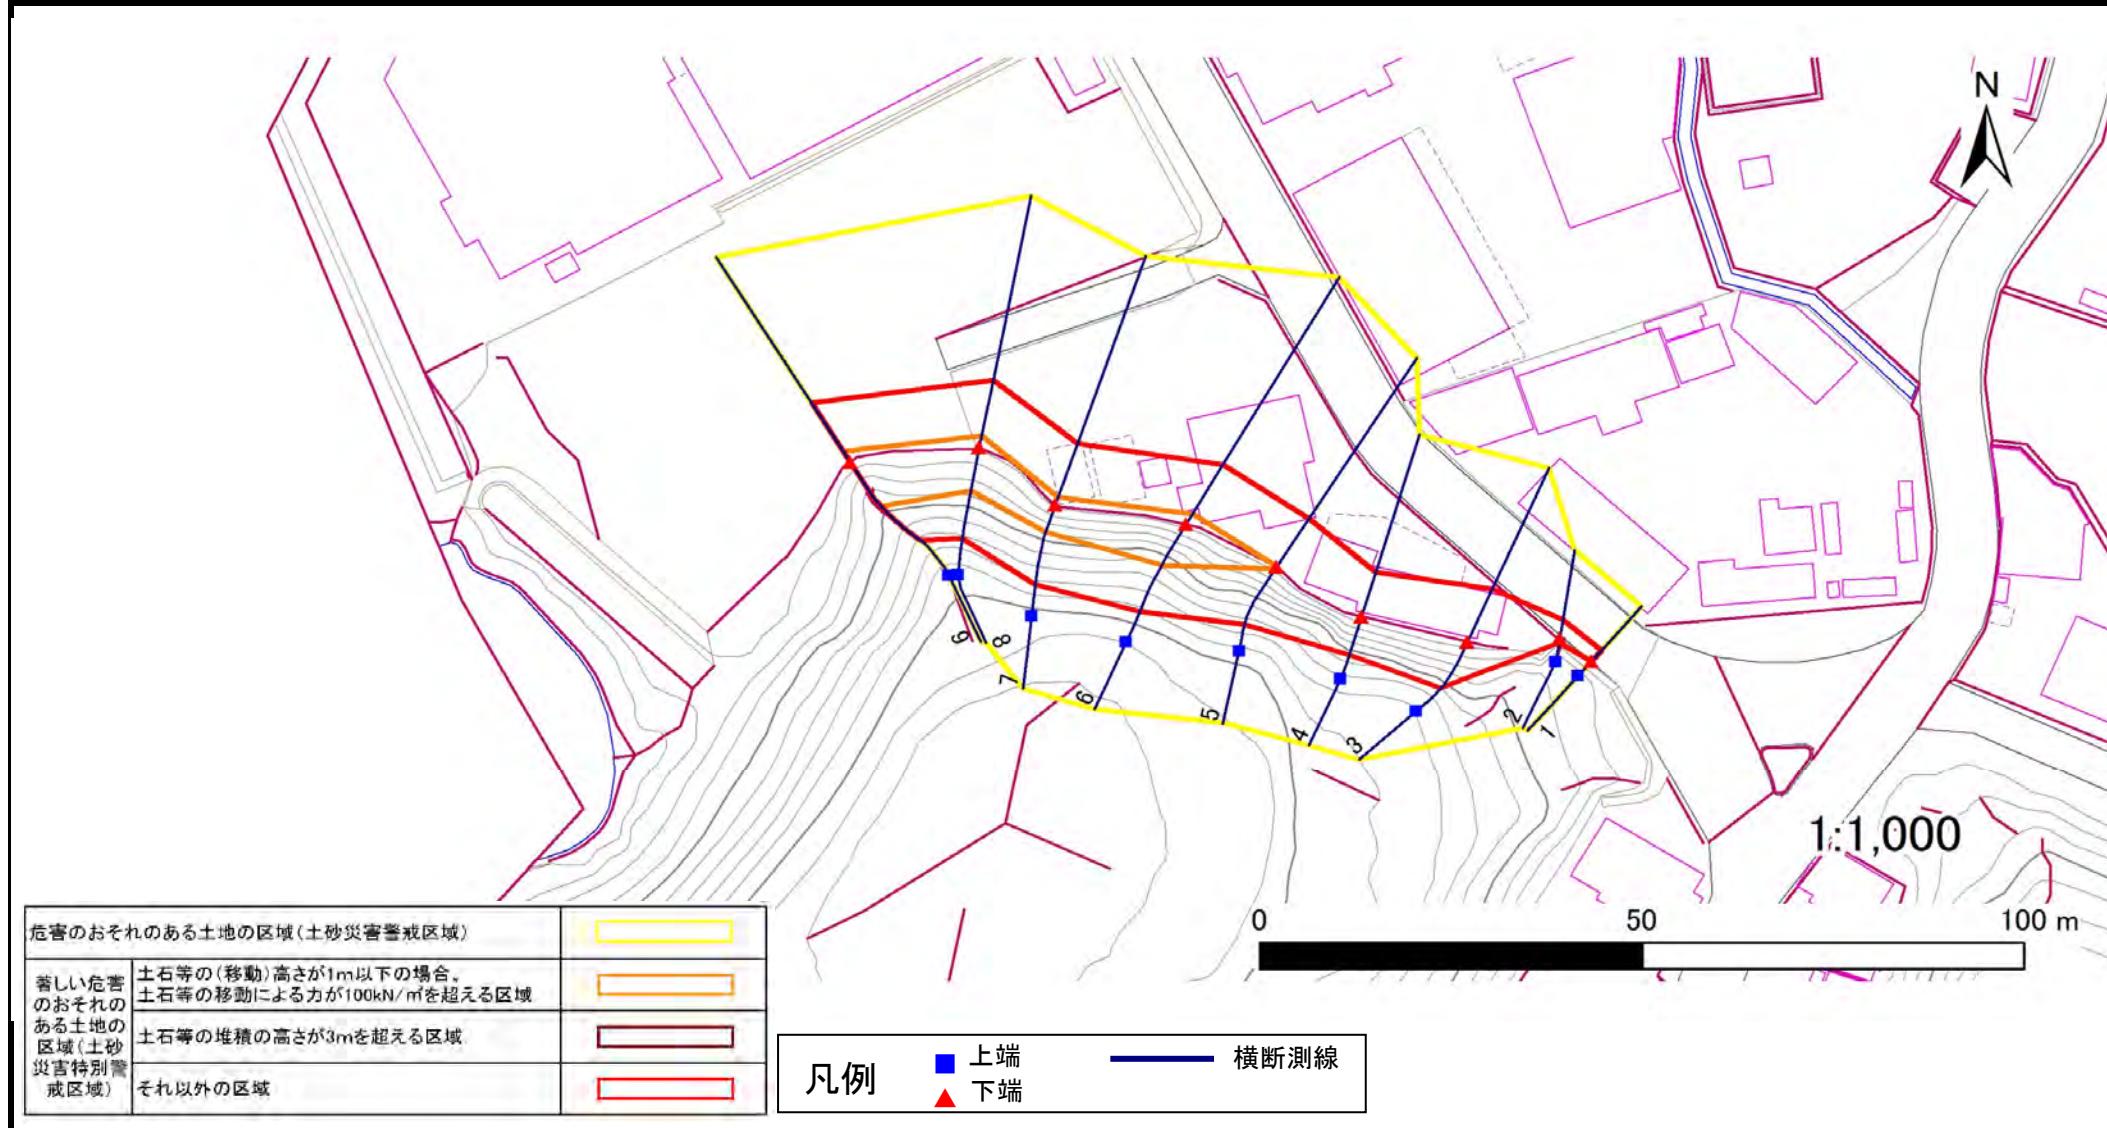
危害のおそれのある土地、著しい危害のおそれのある土地の設定図

急傾斜地の位置 箇所番号 N581K0118 箇所名 針浜13 所在地 牡鹿郡女川町針浜、浦宿浜

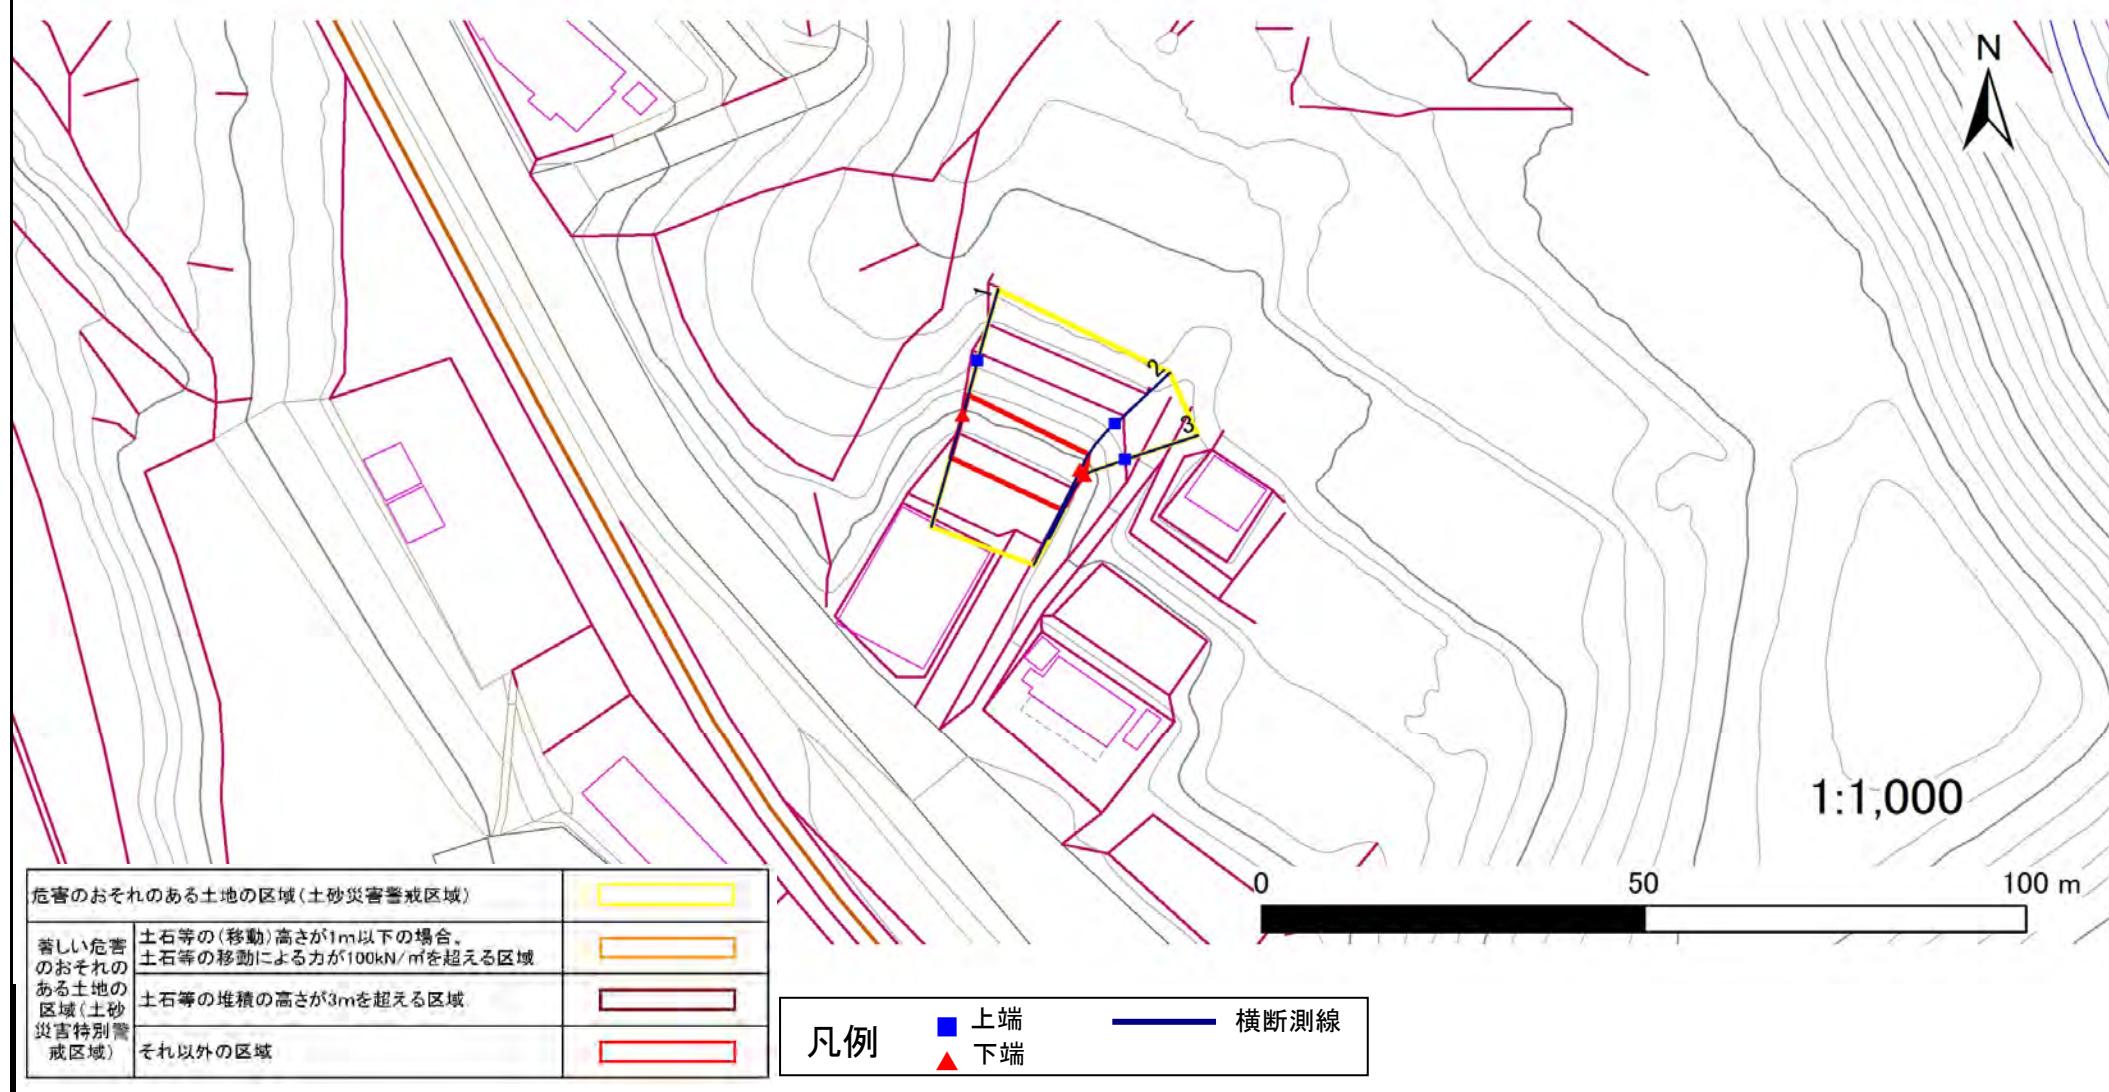
危害のおそれのある土地、著しい危害のおそれのある土地の設定図

急傾斜地の位置 箇所番号 N581K0119 箇所名 浦宿浜3 所在地 牡鹿郡女川町浦宿浜 調査年度 令和6年度

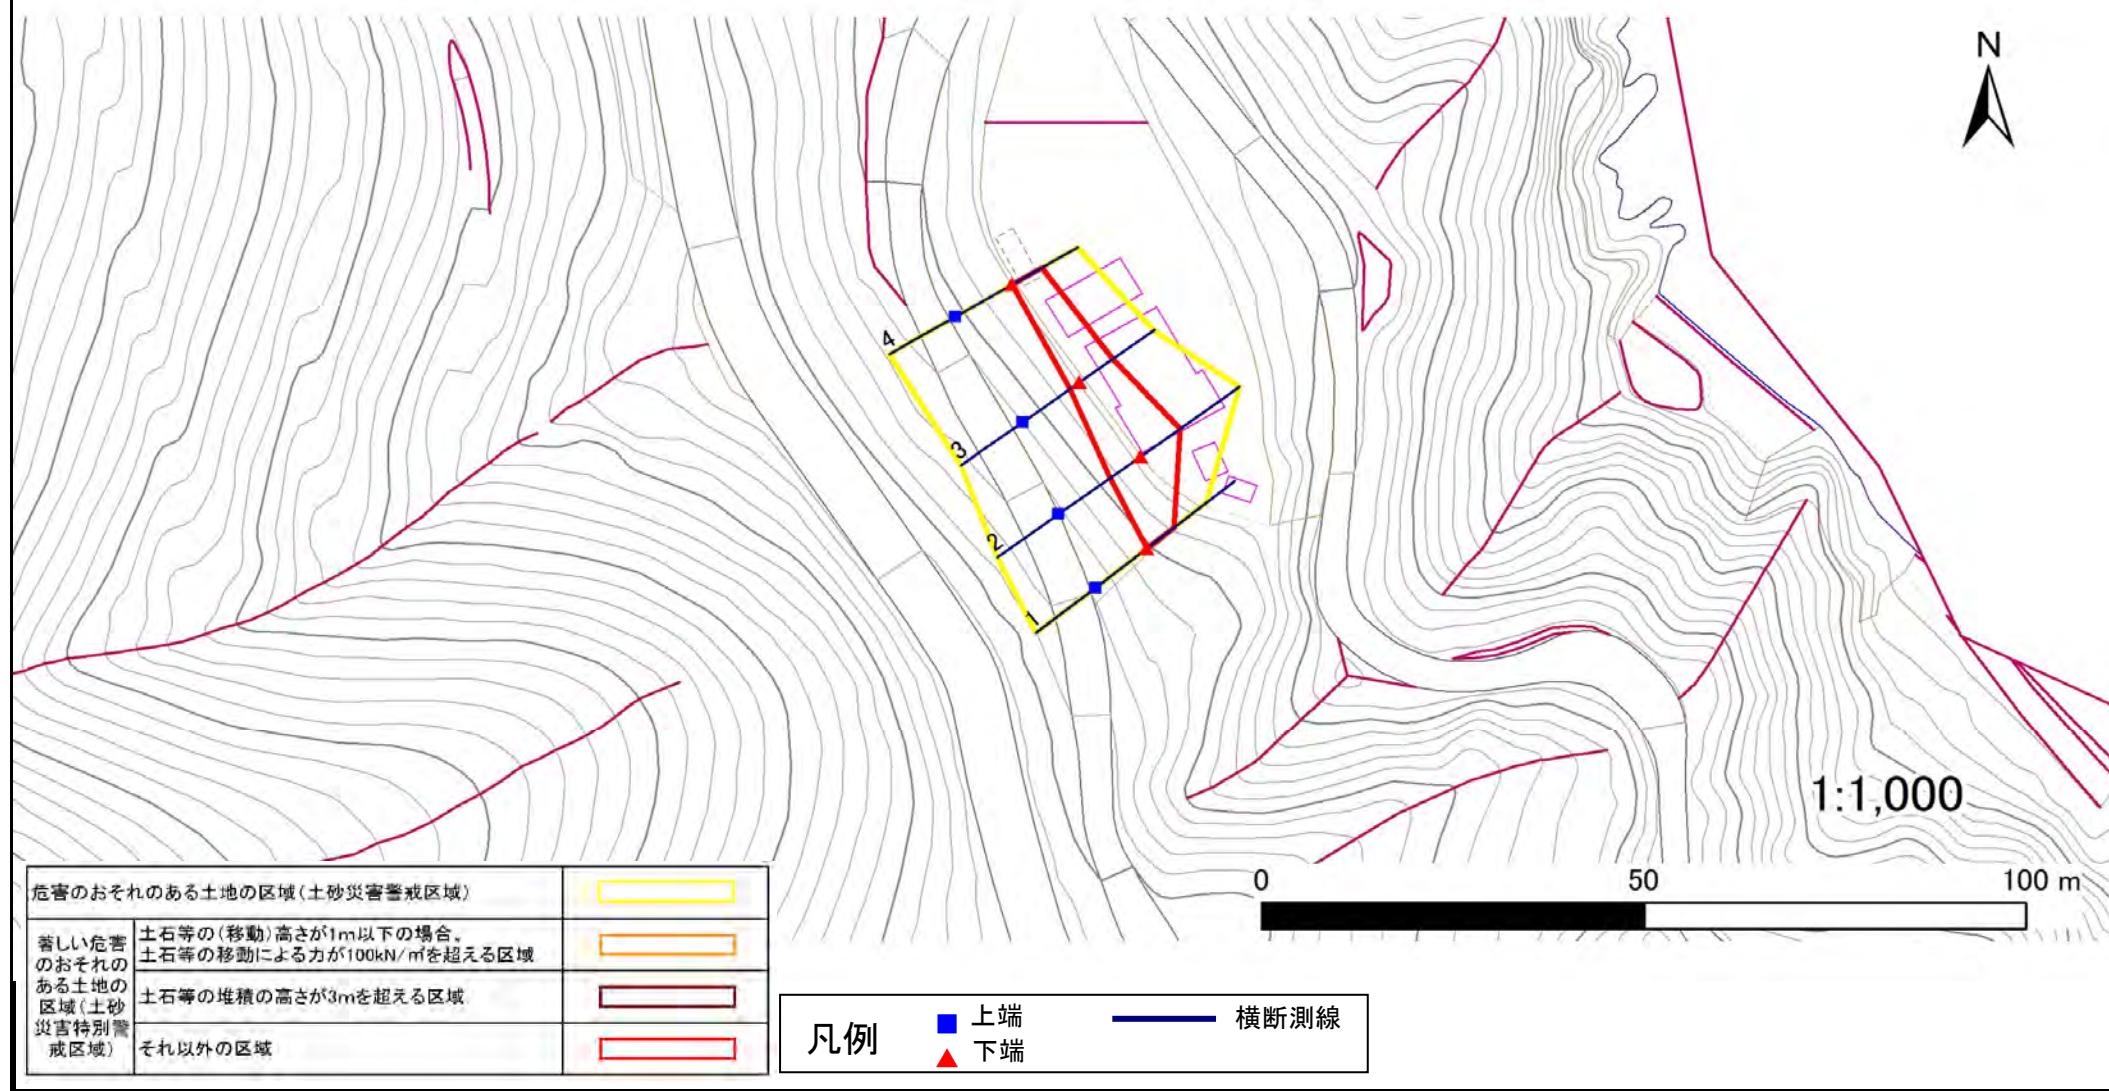
危害のおそれのある土地、著しい危害のおそれのある土地の設定図

急傾斜地の位置 箇所番号 N581K0121 箇所名 小乗浜1 所在地 牡鹿郡女川町小乗浜

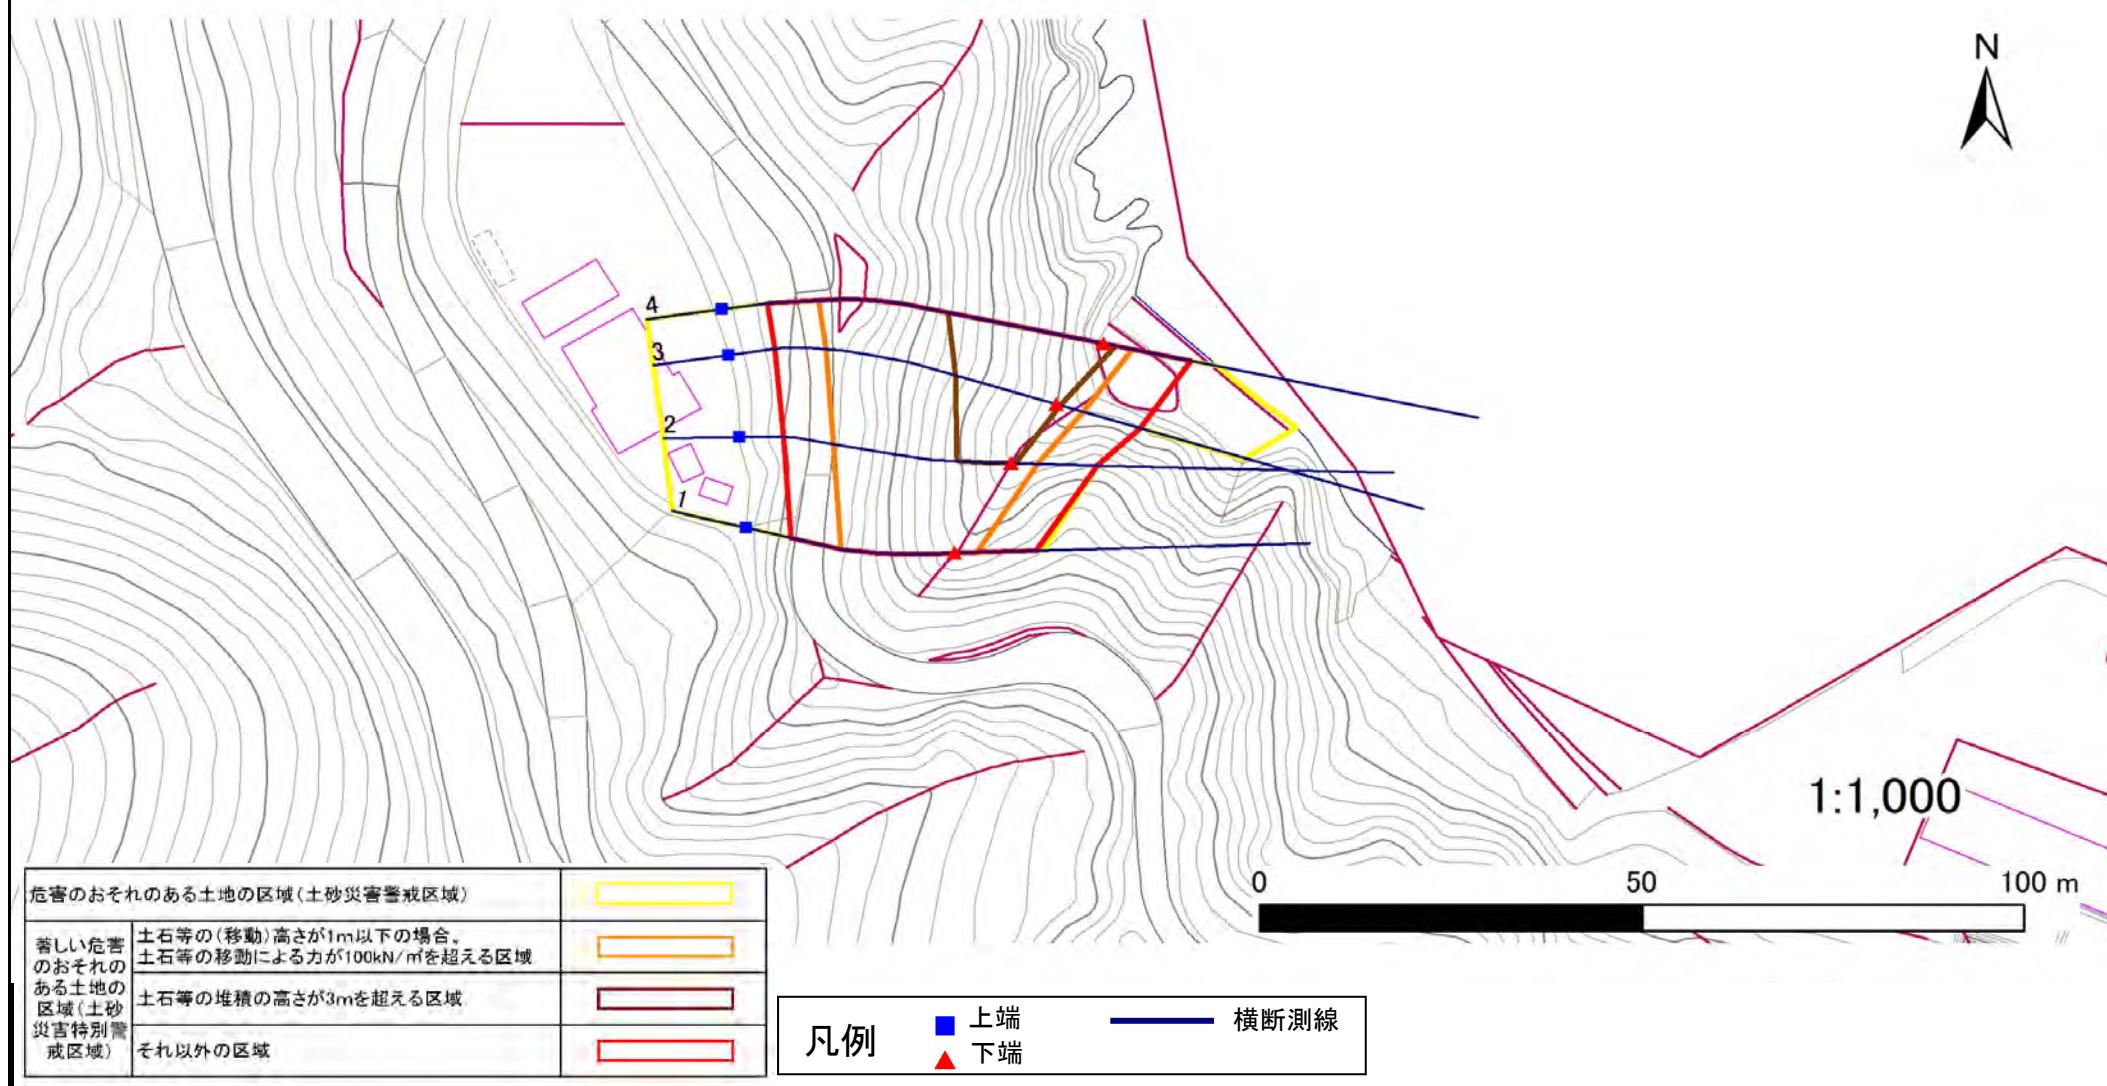
危害のおそれのある土地、著しい危害のおそれのある土地の設定図

急傾斜地の位置 箇所番号 N581K0123 箇所名 小乗浜2 所在地 牡鹿郡女川町小乗浜 調査年度 令和6年度

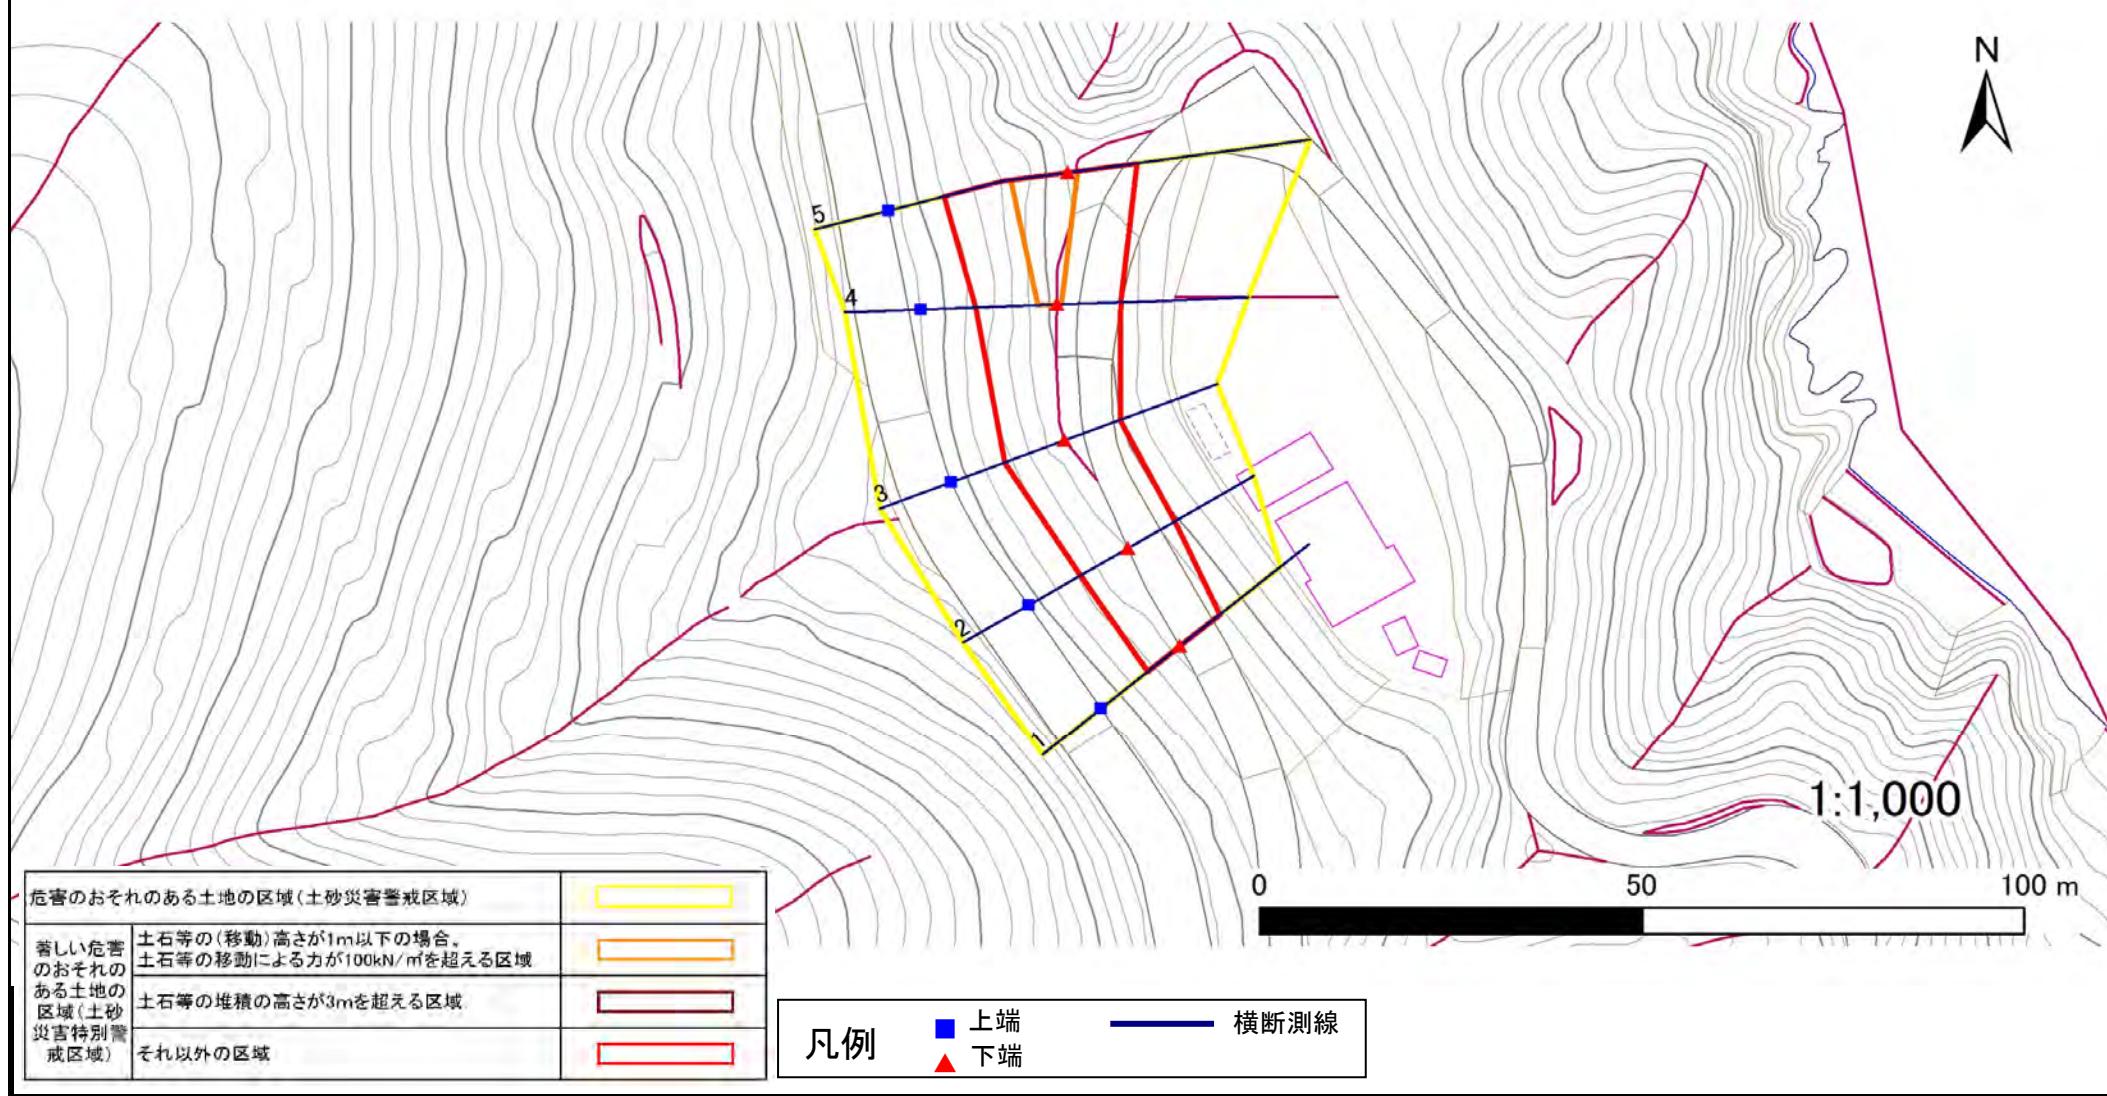
危害のおそれのある土地、著しい危害のおそれのある土地の設定図

急傾斜地の位置 箇所番号 N581K0124 箇所名 小乗浜3 所在地 牡鹿郡女川町小乗浜
