土砂災害警戒区域等の指定の告示に係る図書(その1)

自然現象の種類	急傾斜地の崩壊
箇所番号	N581K0111
箇所名	針浜11
所在地	牡鹿郡女川町針浜
調査機関	宮城県東部土木事務所

危害のおそれのある土地、著しい危害のおそれのある土地の設定図

建築物に作用すると想定される衝撃に関する事項

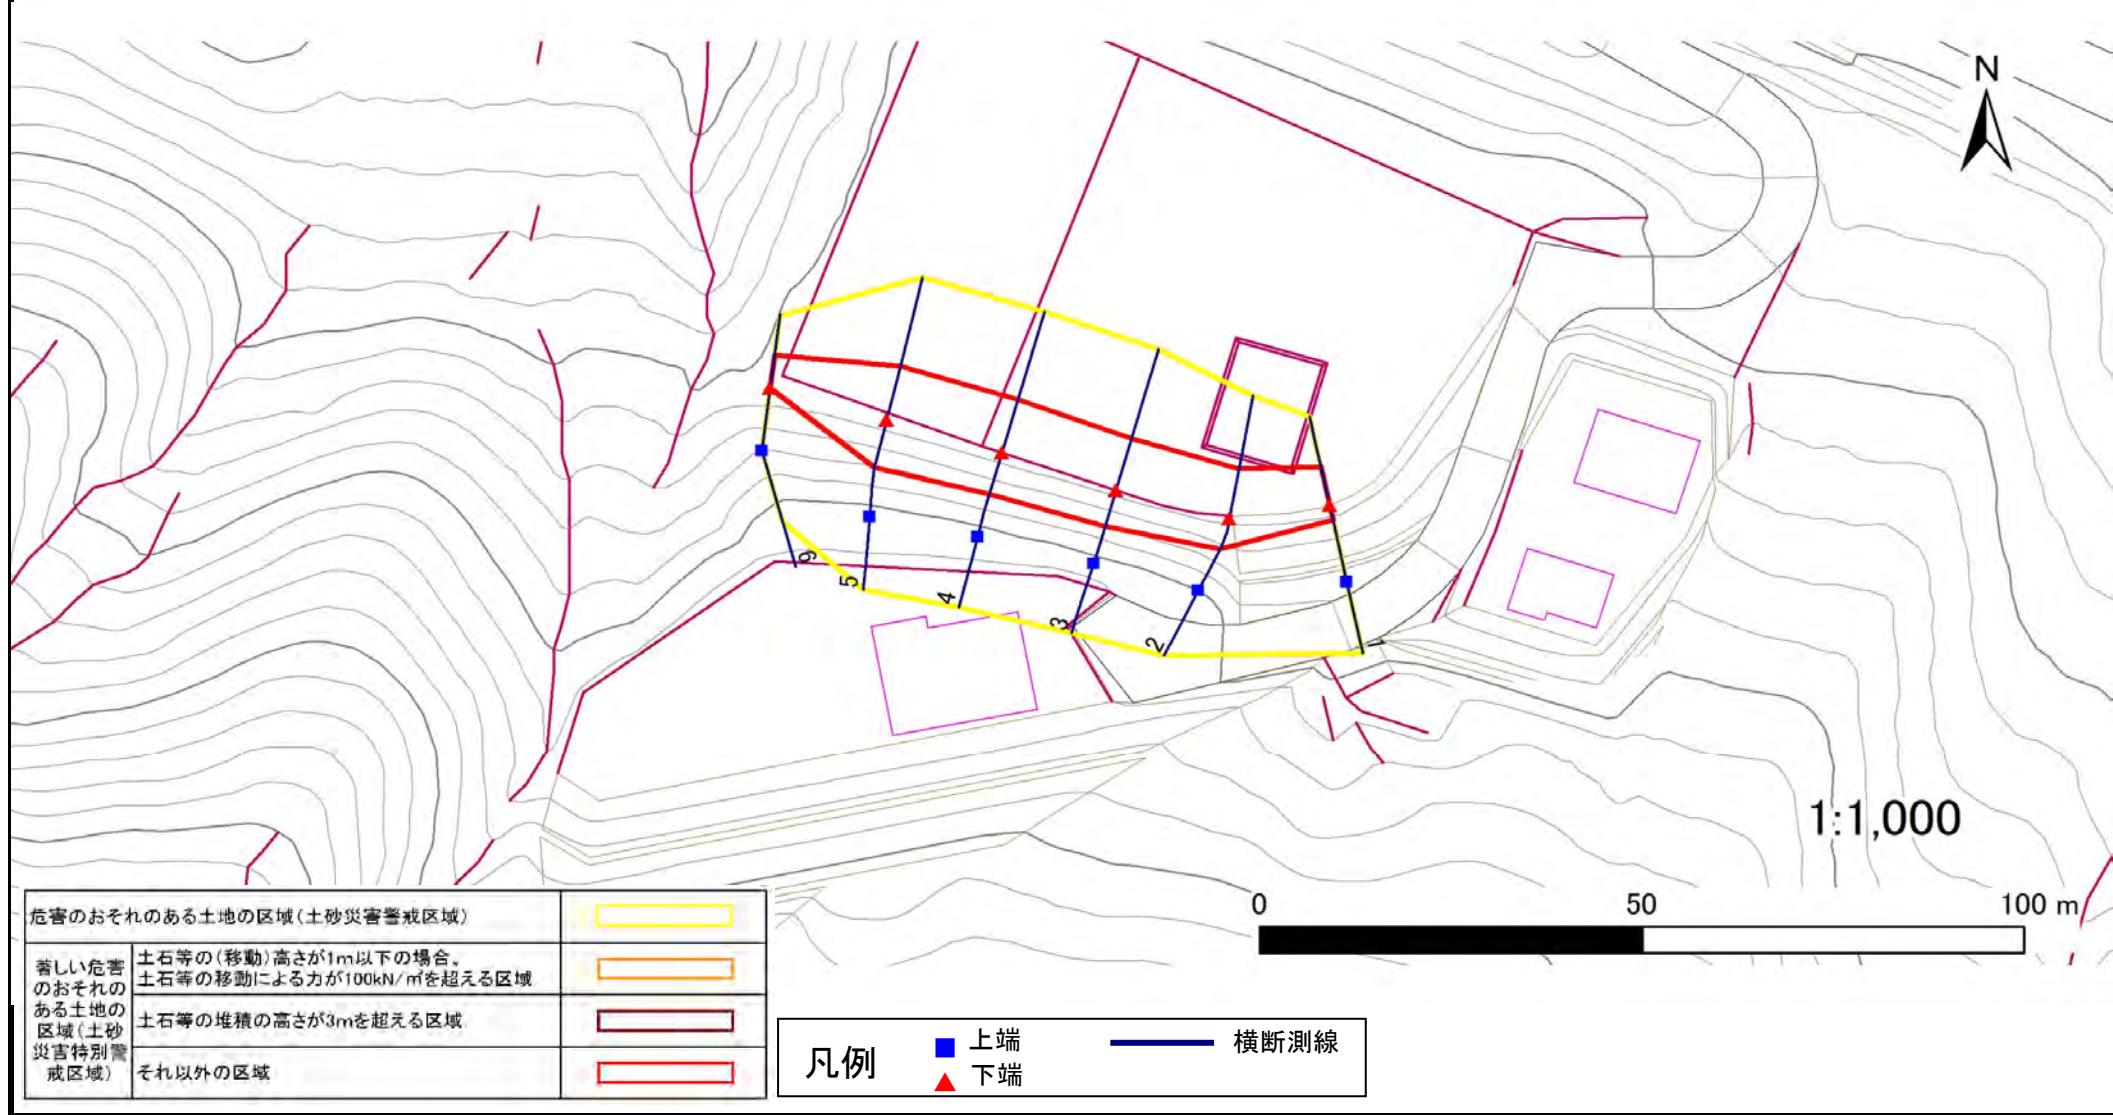
危害のおそれのある土地、著しい危害のおそれのある土地の設定図

急傾斜地の位置 箇所番号 N581K0125 箇所名 鶯神浜1 所在地 牡鹿郡女川町鶯神浜
