土砂災害警戒区域等の指定の告示に係る図書(その1)

| 自然現象の種類 | 急傾斜地の崩壊 |
| 箇所番号 | N581K0146 |
| 箇所名 | 浦宿浜13 |

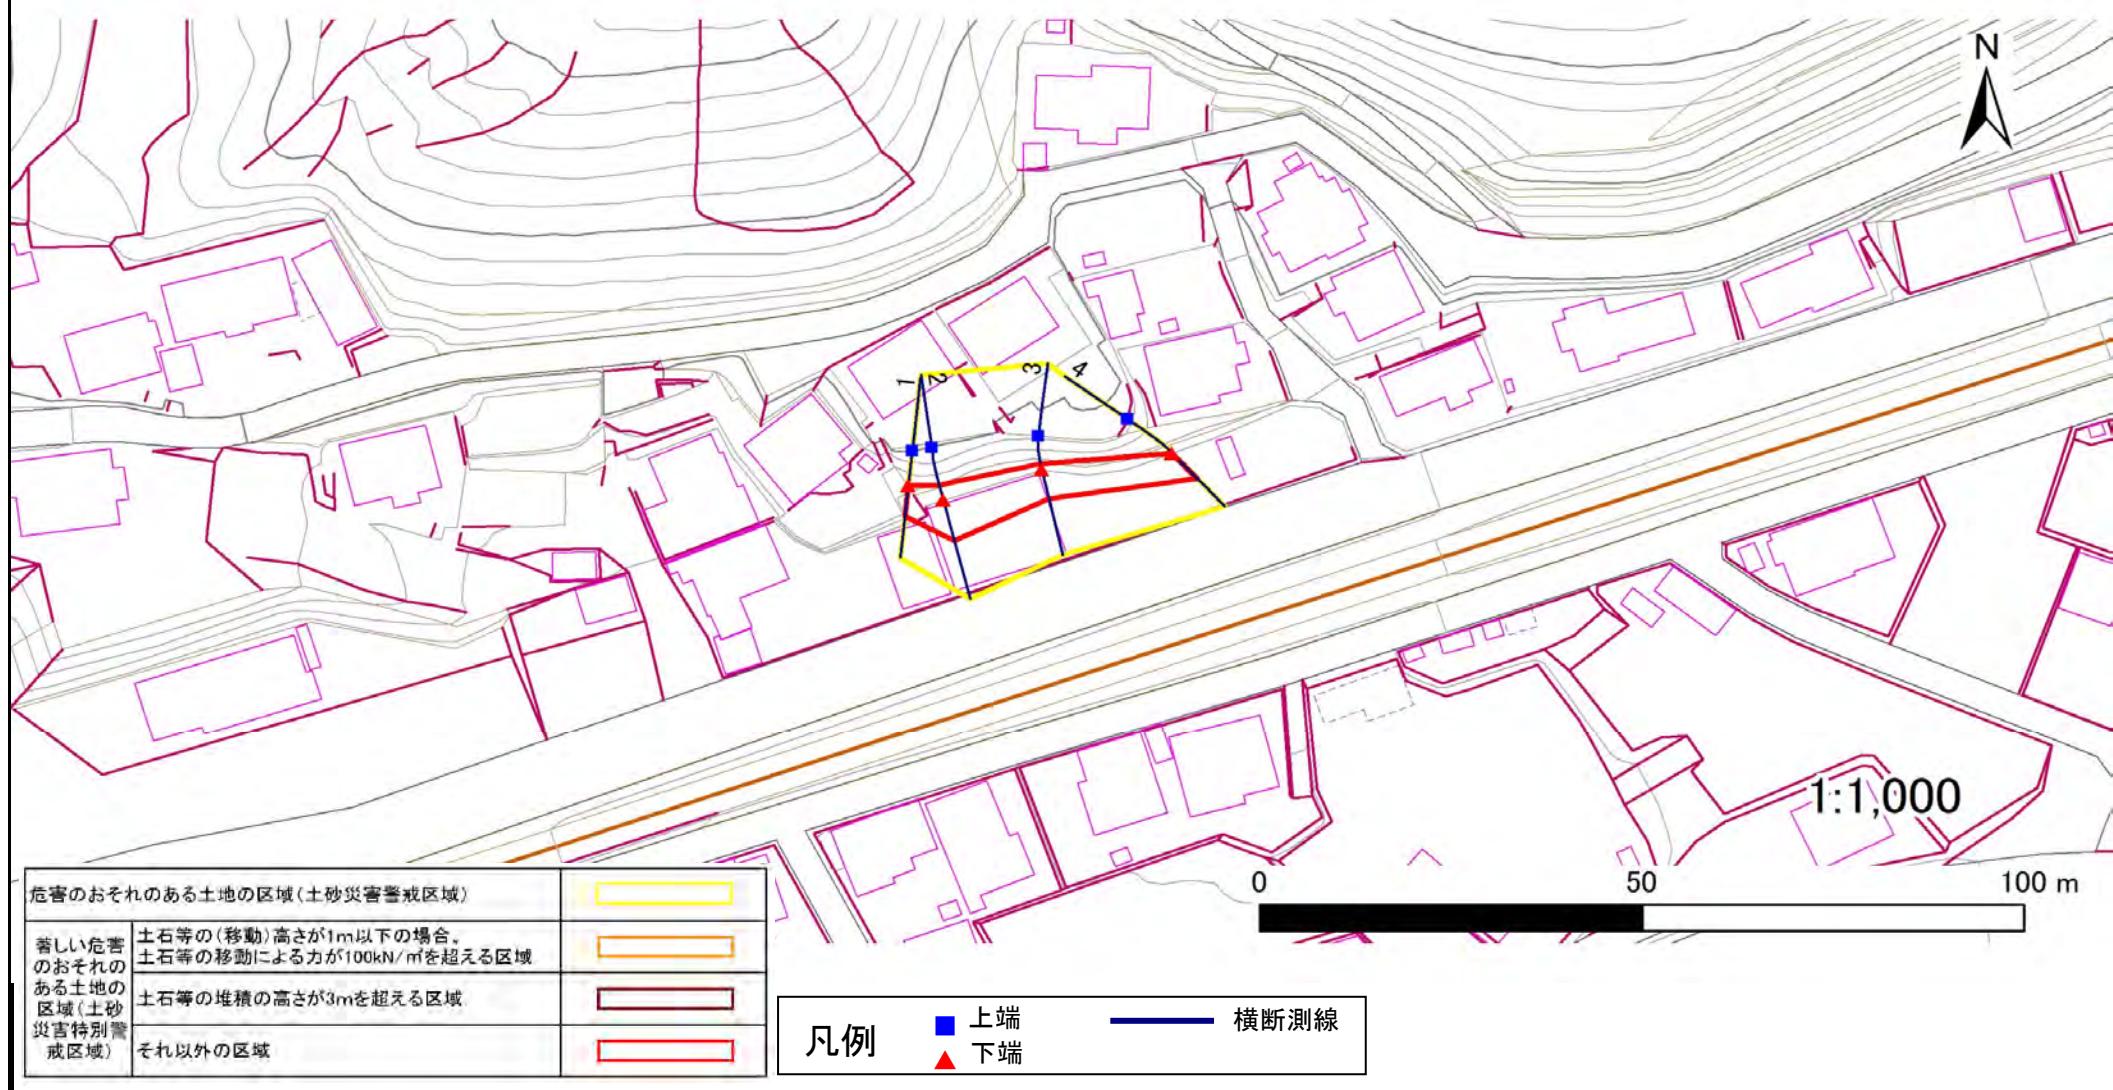
危害のおそれのある土地、著しい危害のおそれのある土地の設定図

急傾斜地の位置 箇所番号 N581K0146 箇所名 浦宿浜13 所在地 牡鹿郡女川町浦宿浜 調査年度 令和6年度

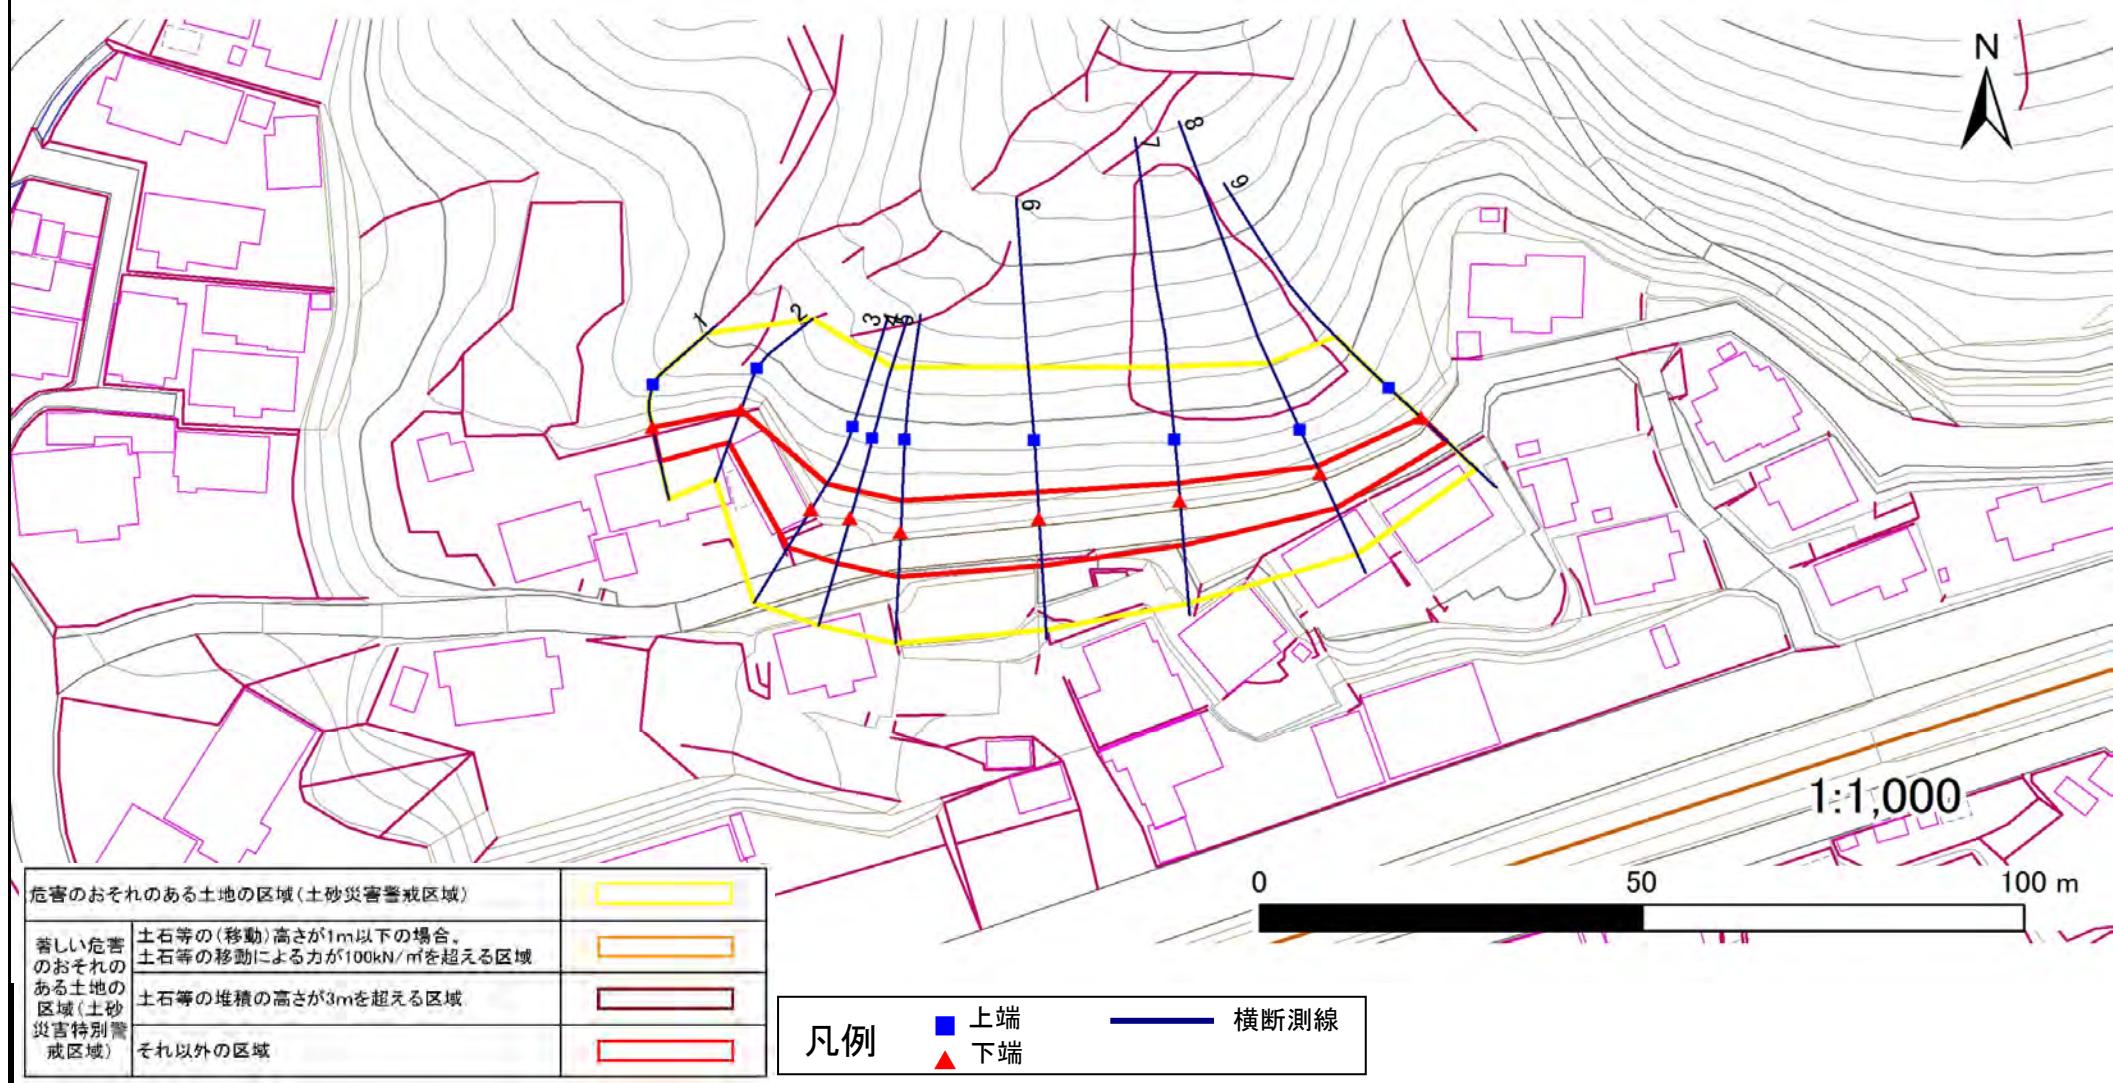
危害のおそれのある土地、著しい危害のおそれのある土地の設定図

急傾斜地の位置 箇所番号 N581K0147 箇所名 浦宿浜14 所在地 牡鹿郡女川町浦宿浜

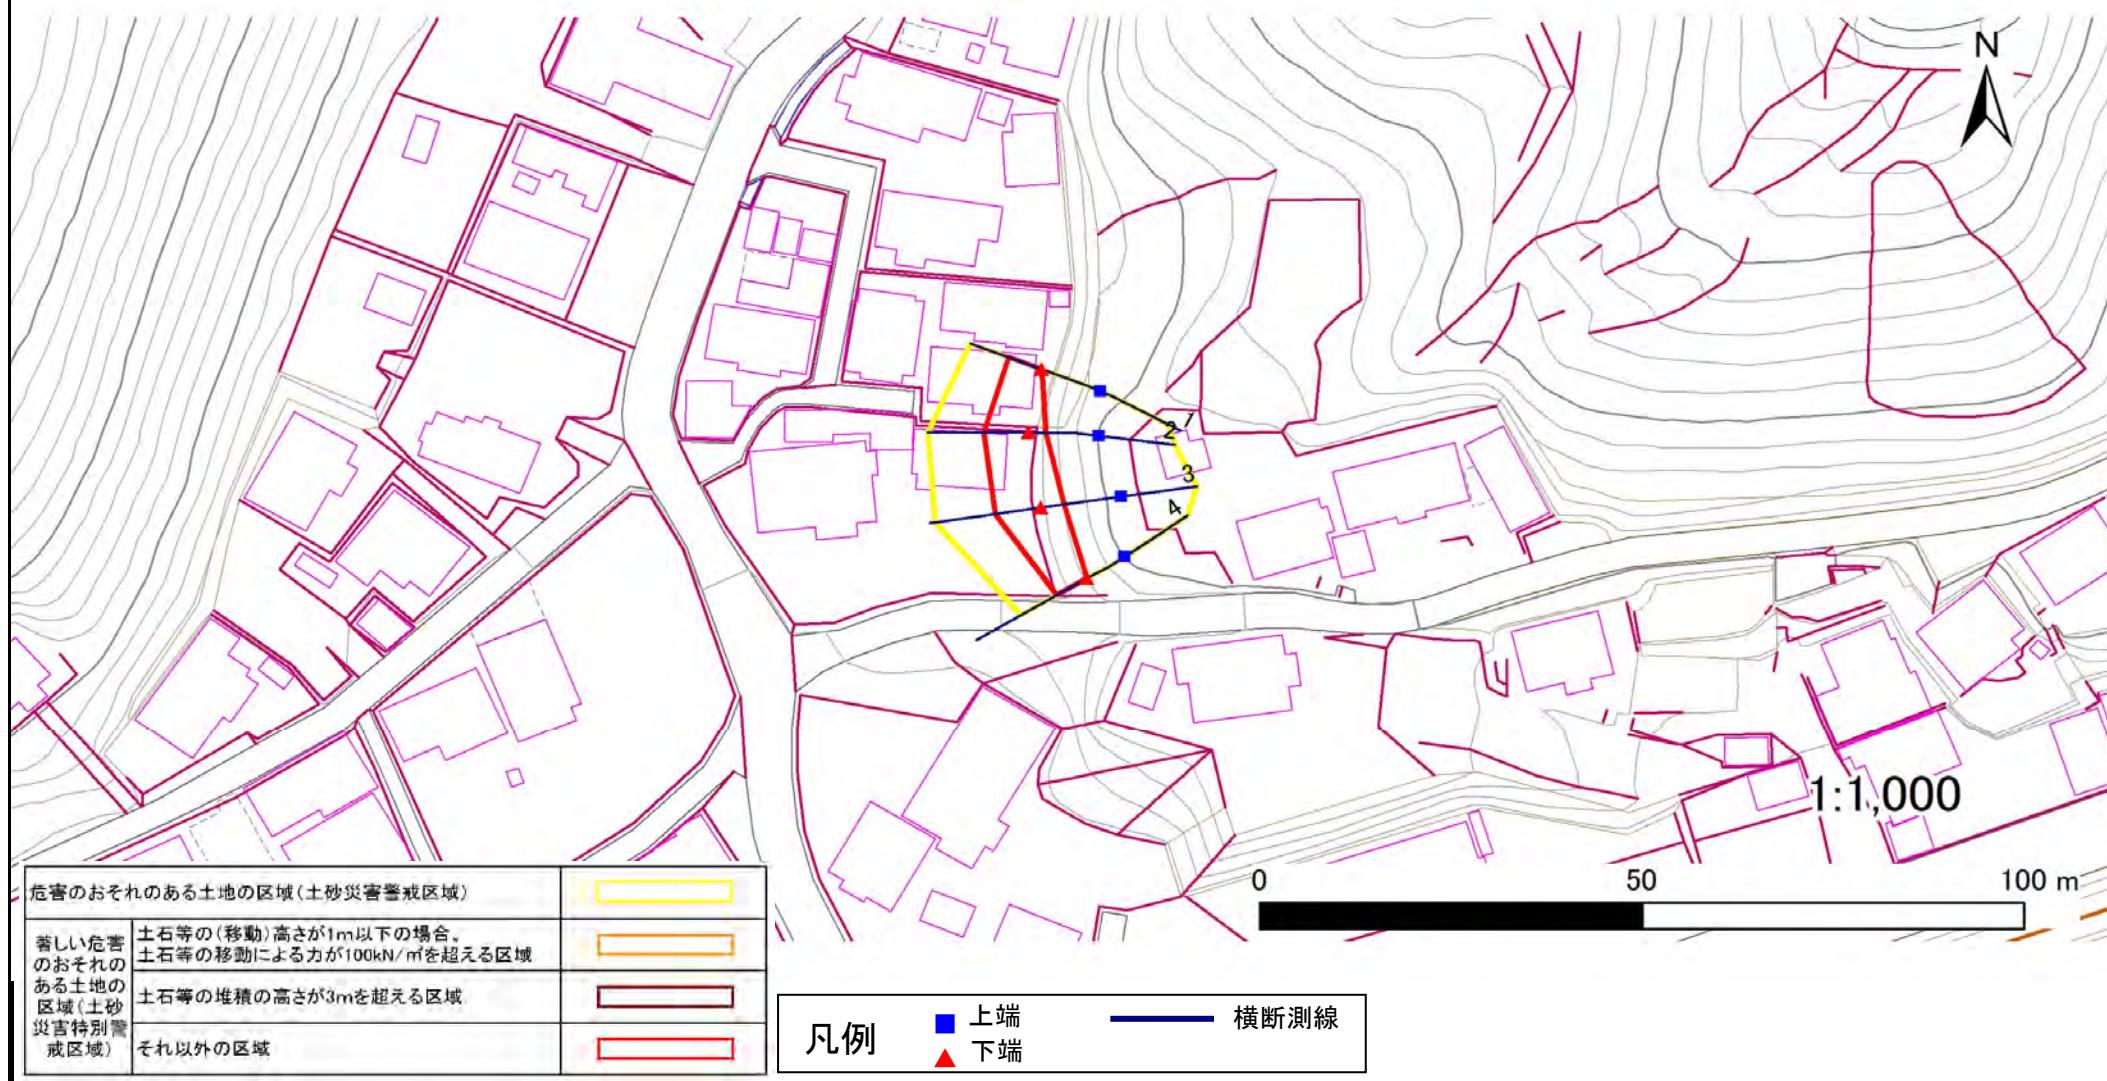
危害のおそれのある土地、著しい危害のおそれのある土地の設定図

急傾斜地の位置 箇所番号 N581K0148 箇所名 浦宿浜15 所在地 牡鹿郡女川町浦宿浜

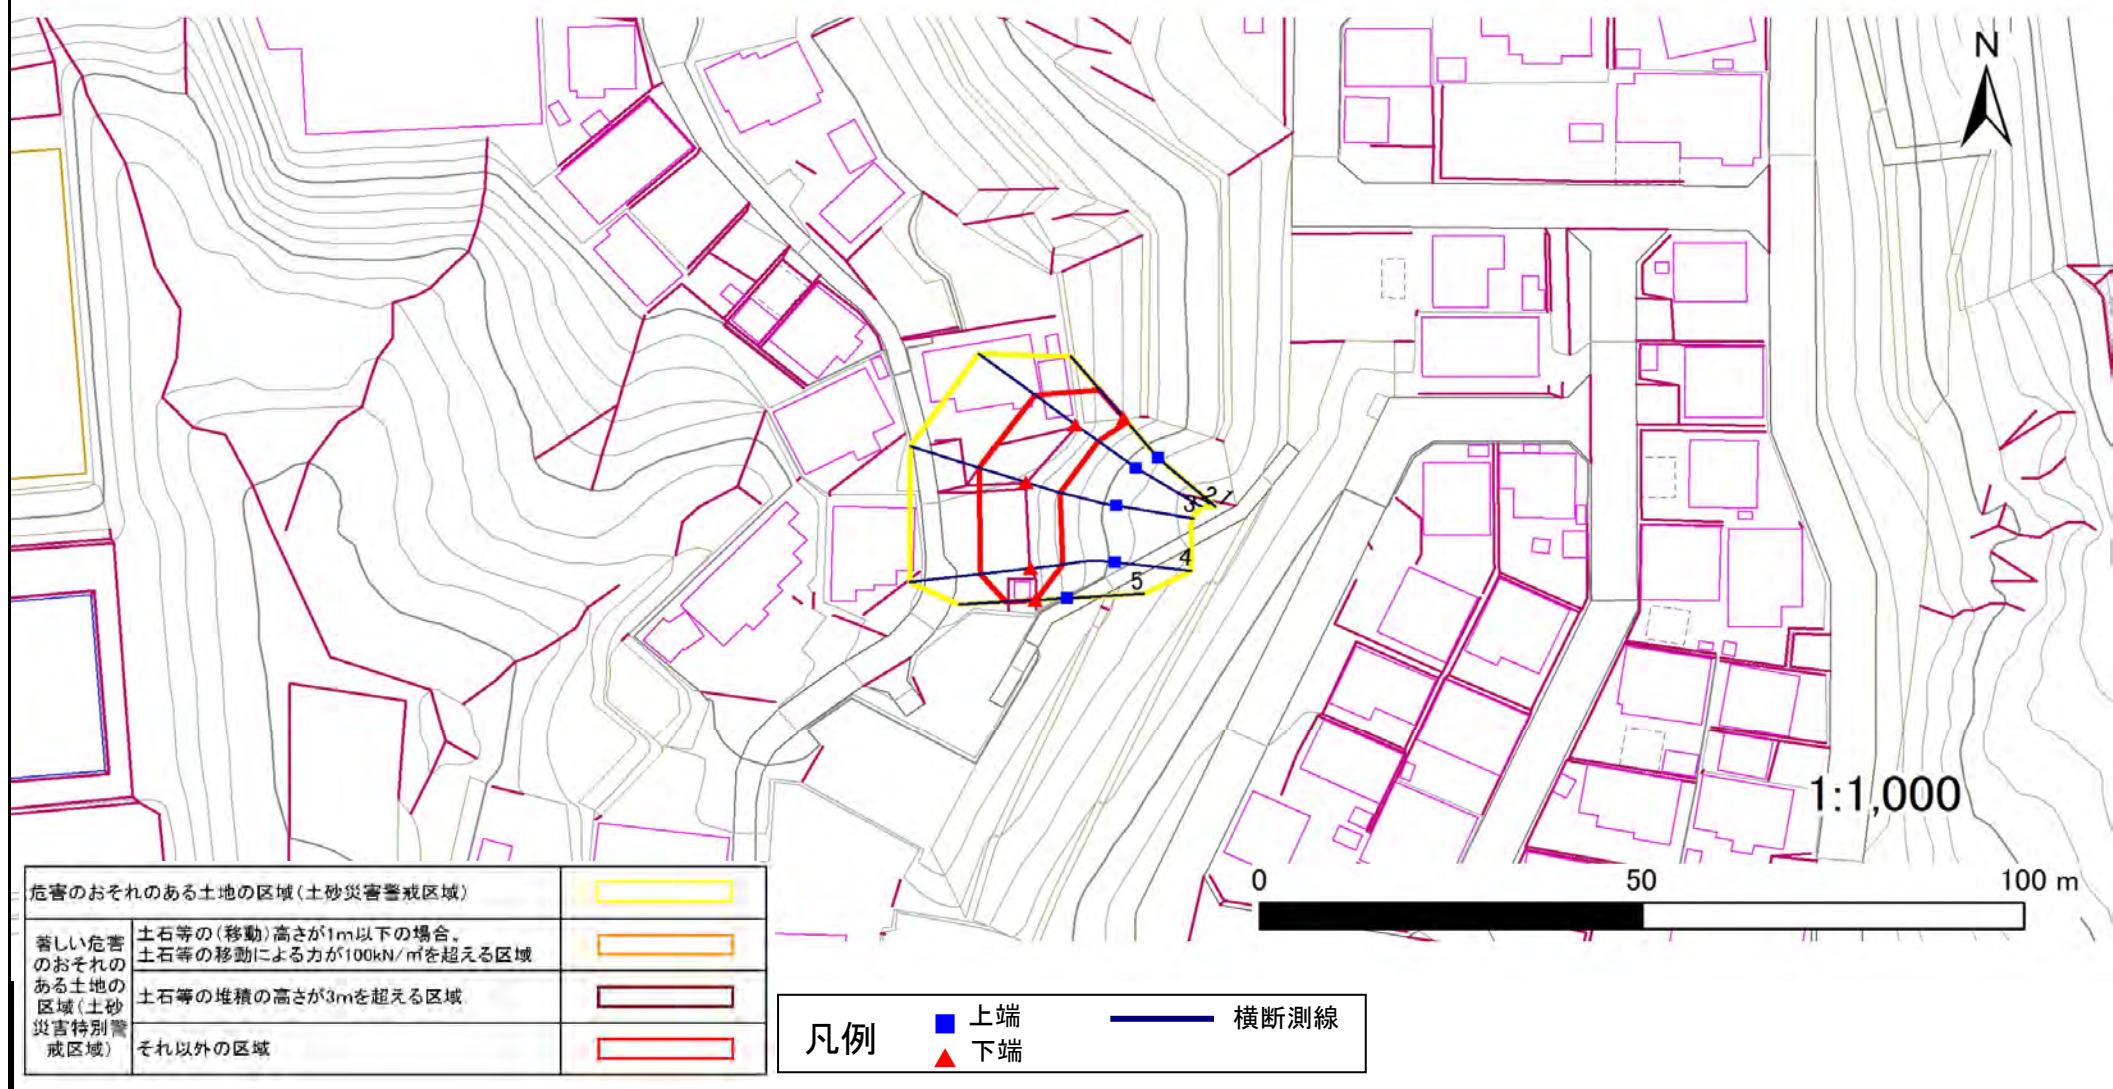
危害のおそれのある土地、著しい危害のおそれのある土地の設定図

急傾斜地の位置 箇所番号 N581K0155 箇所名 鷺神浜2 所在地 牡鹿郡女川町鷺神浜

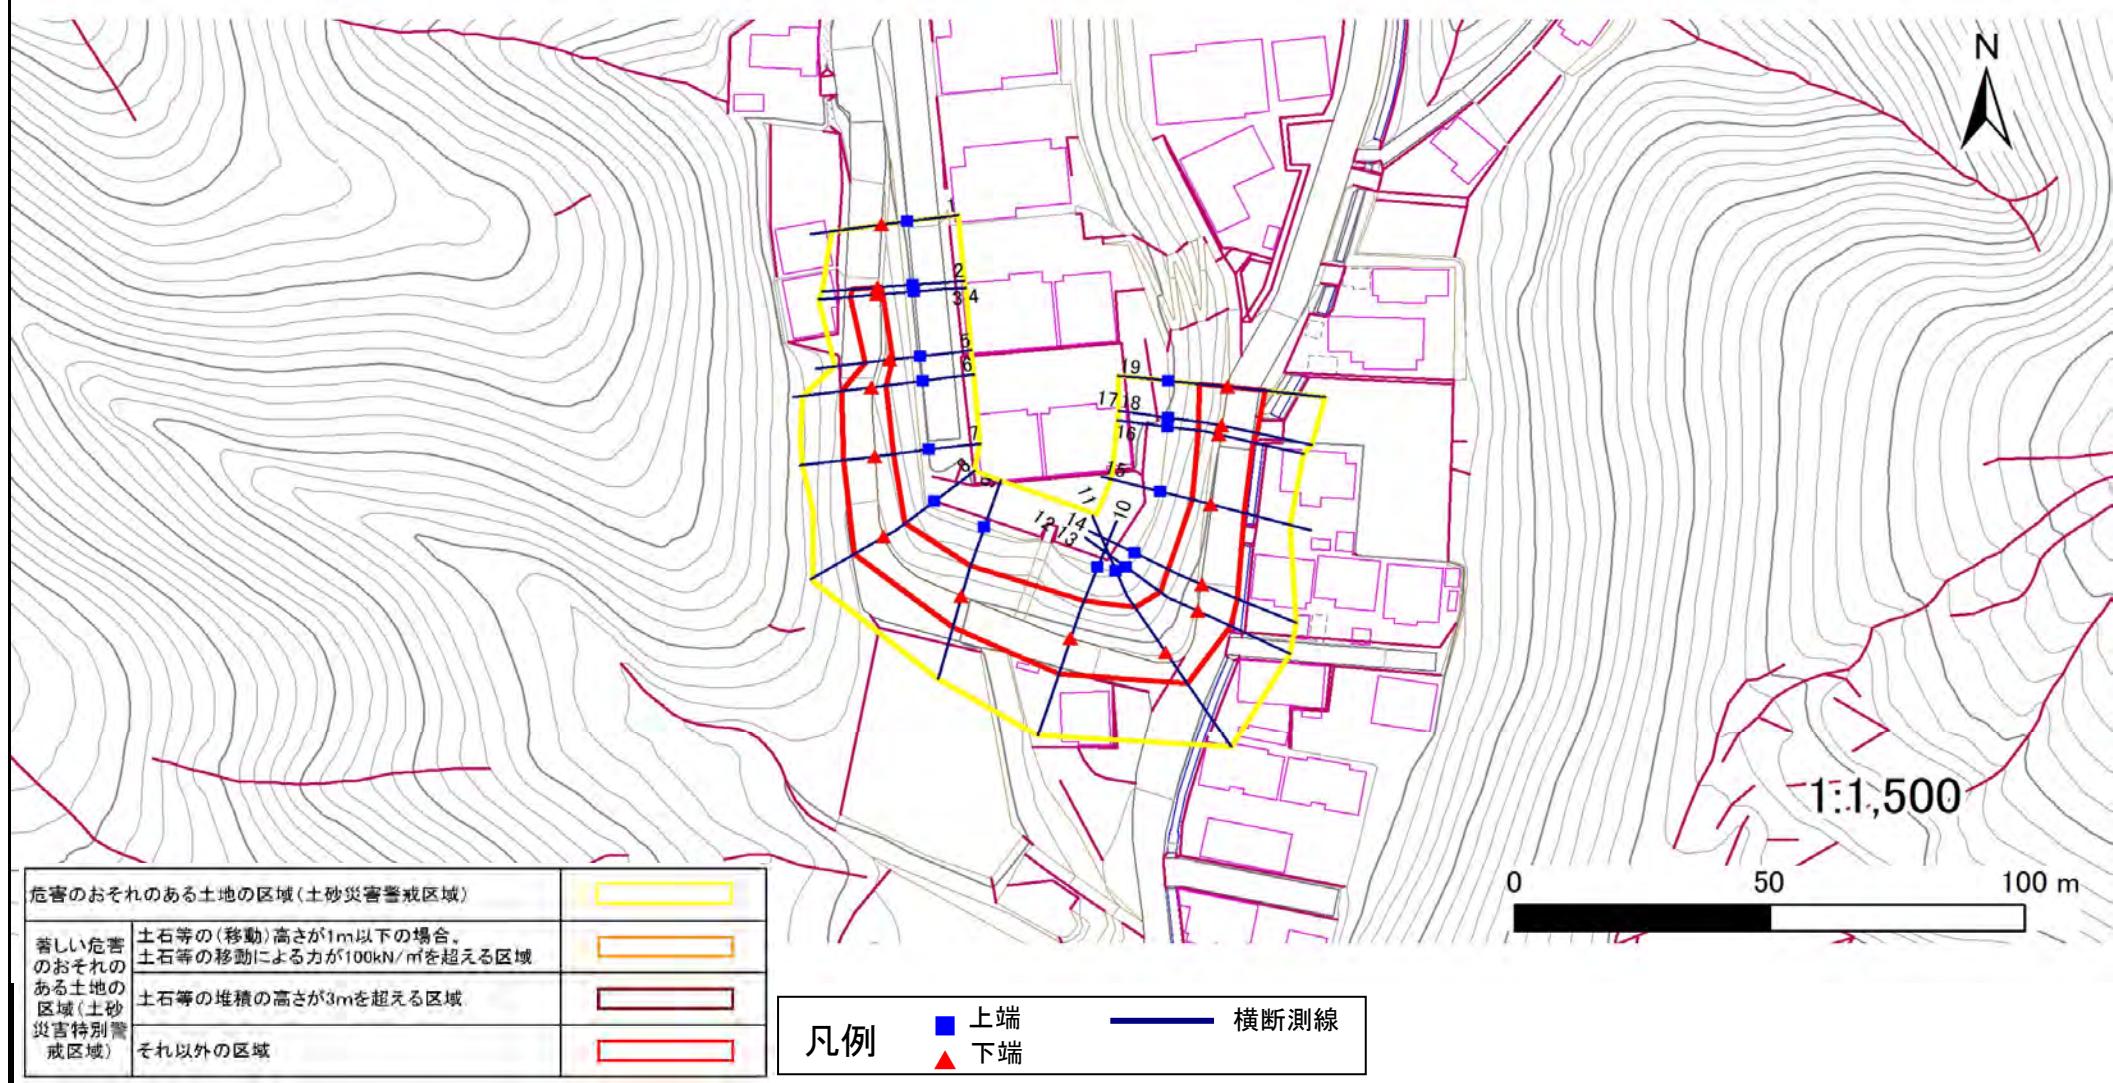
危害のおそれのある土地、著しい危害のおそれのある土地の設定図

急傾斜地の位置 箇所番号 N581K0160 箇所名 浦宿浜16 所在地 牡鹿郡女川町浦宿浜

建築物に作用すると想定される衝撃に関する事項

| 急傾斜地の位置 | 箇所番号 | N581K0160 | | 箇所名 | 浦宿浜16 | | 所在地 | 牡鹿郡女川町浦宿浜 | | |

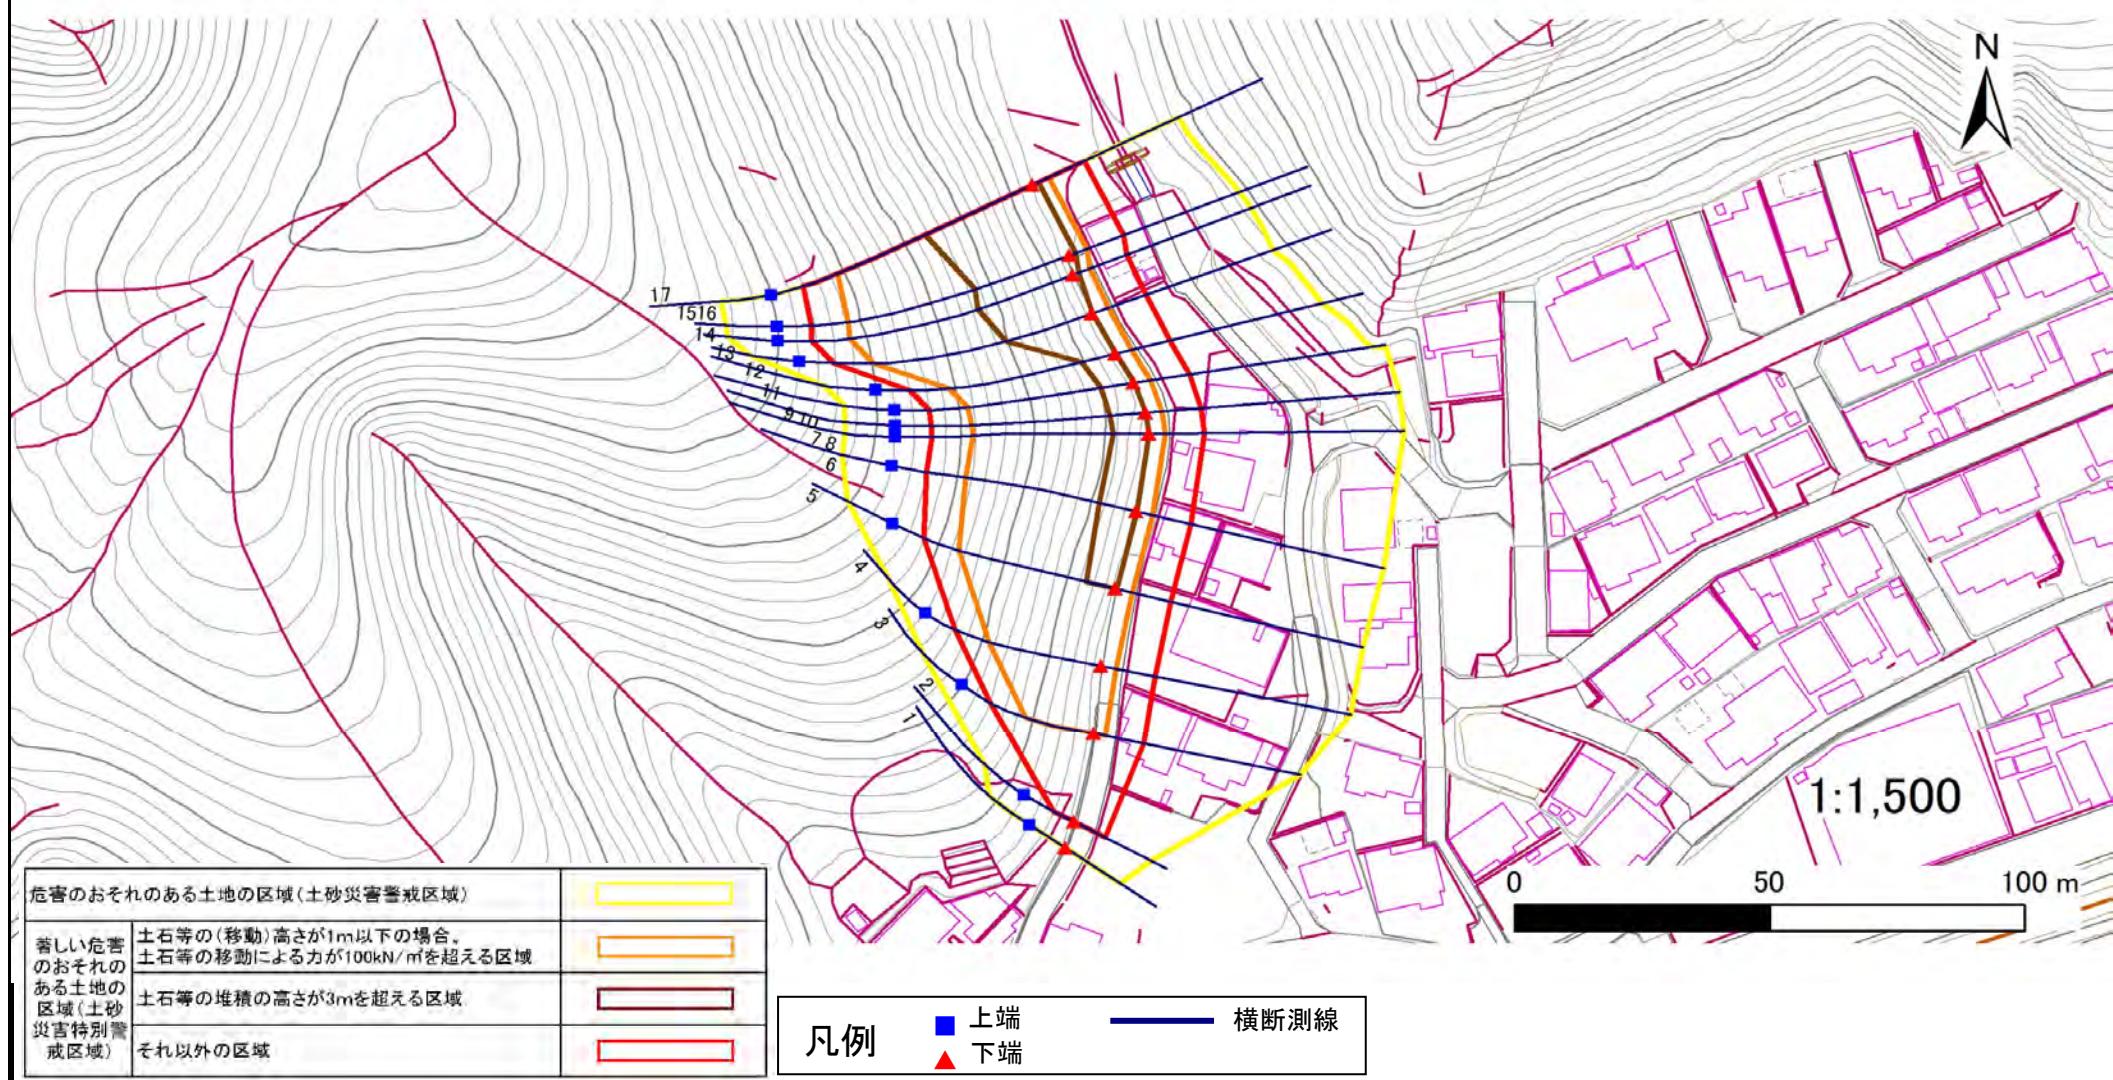
危害のおそれのある土地、著しい危害のおそれのある土地の設定図

急傾斜地の位置 箇所番号 N581K0162 箇所名 浦宿浜17 所在地 牡鹿郡女川町浦宿浜

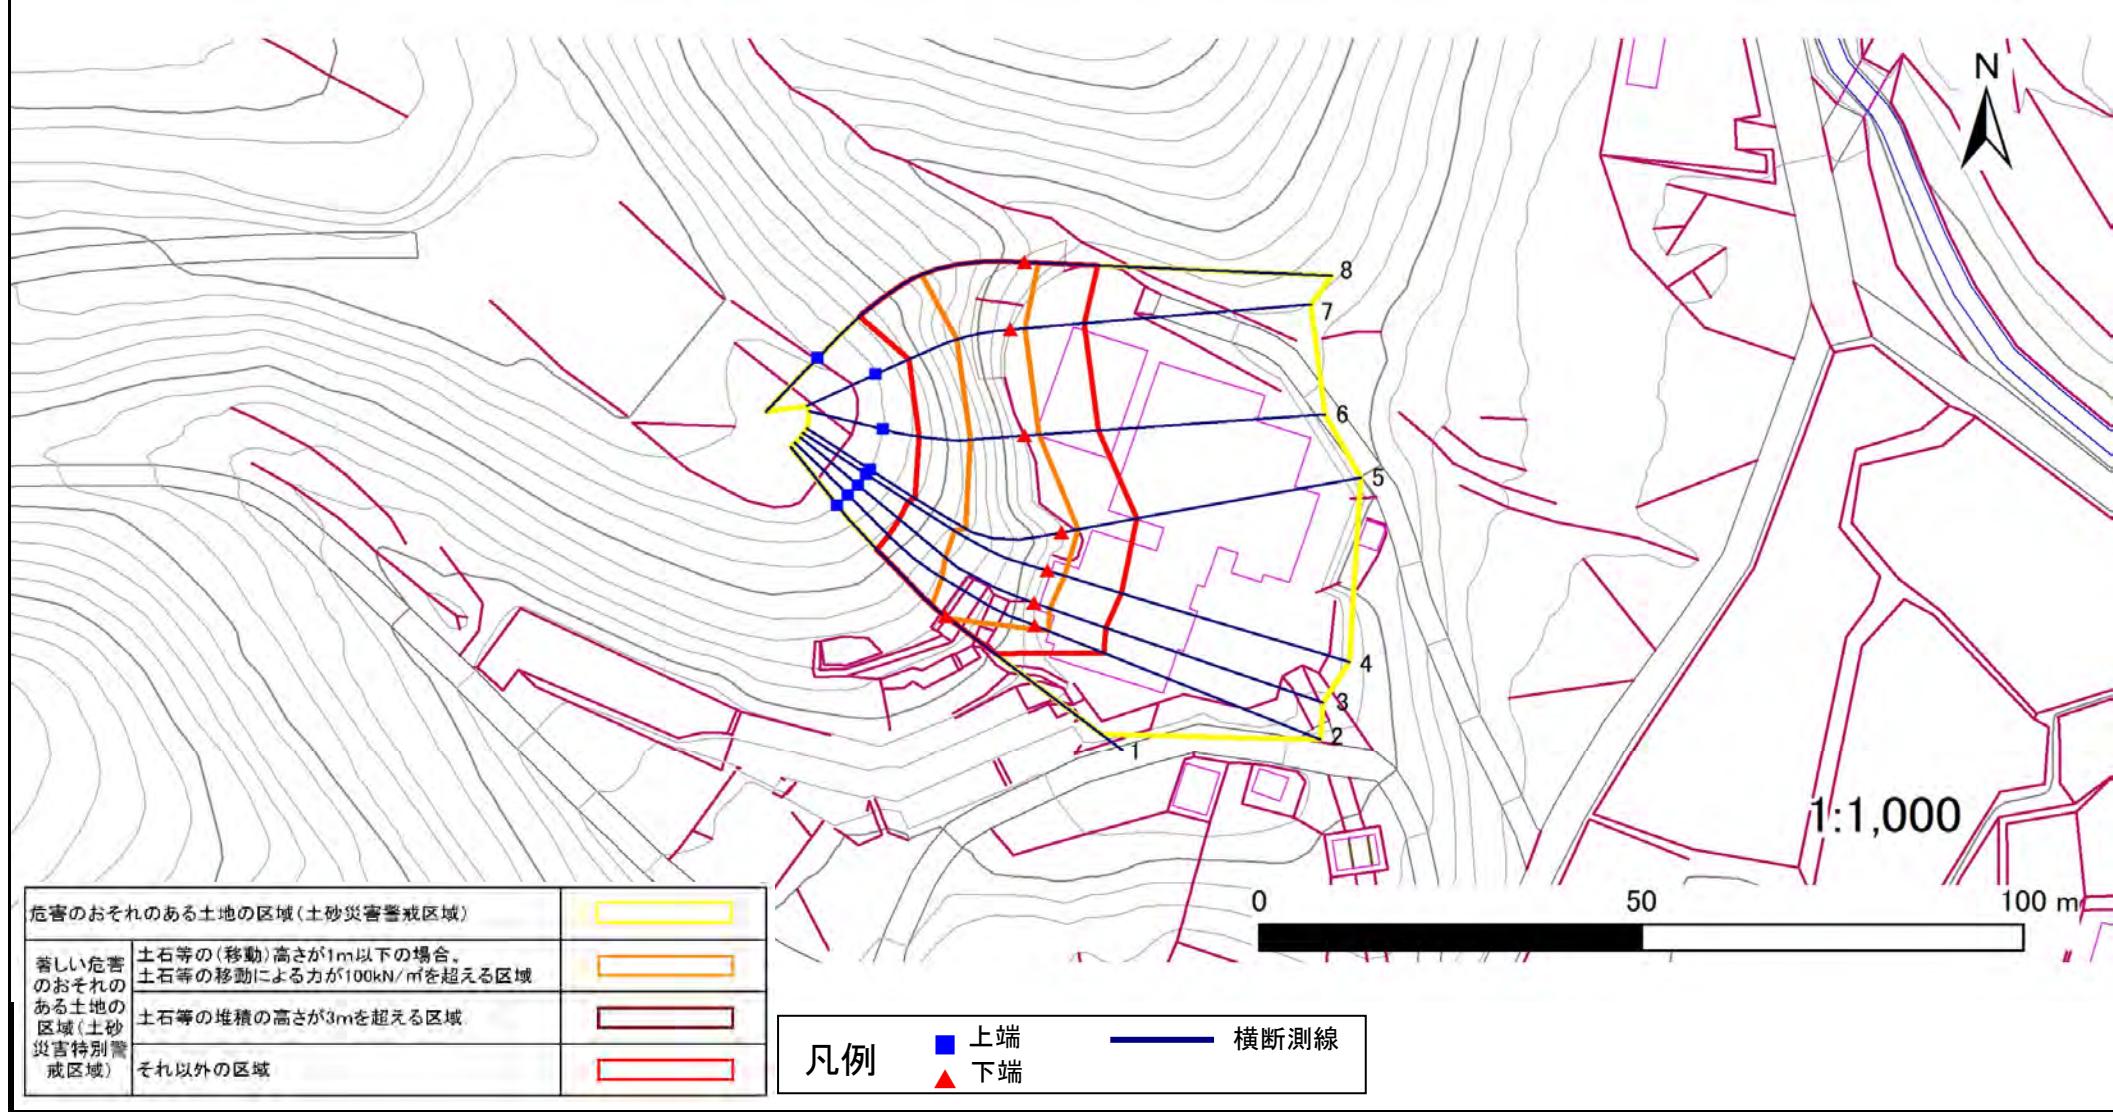
危害のおそれのある土地、著しい危害のおそれのある土地の設定図

急傾斜地の位置 箇所番号 N581K0164 箇所名 浦宿浜18 所在地 牡鹿郡女川町浦宿浜

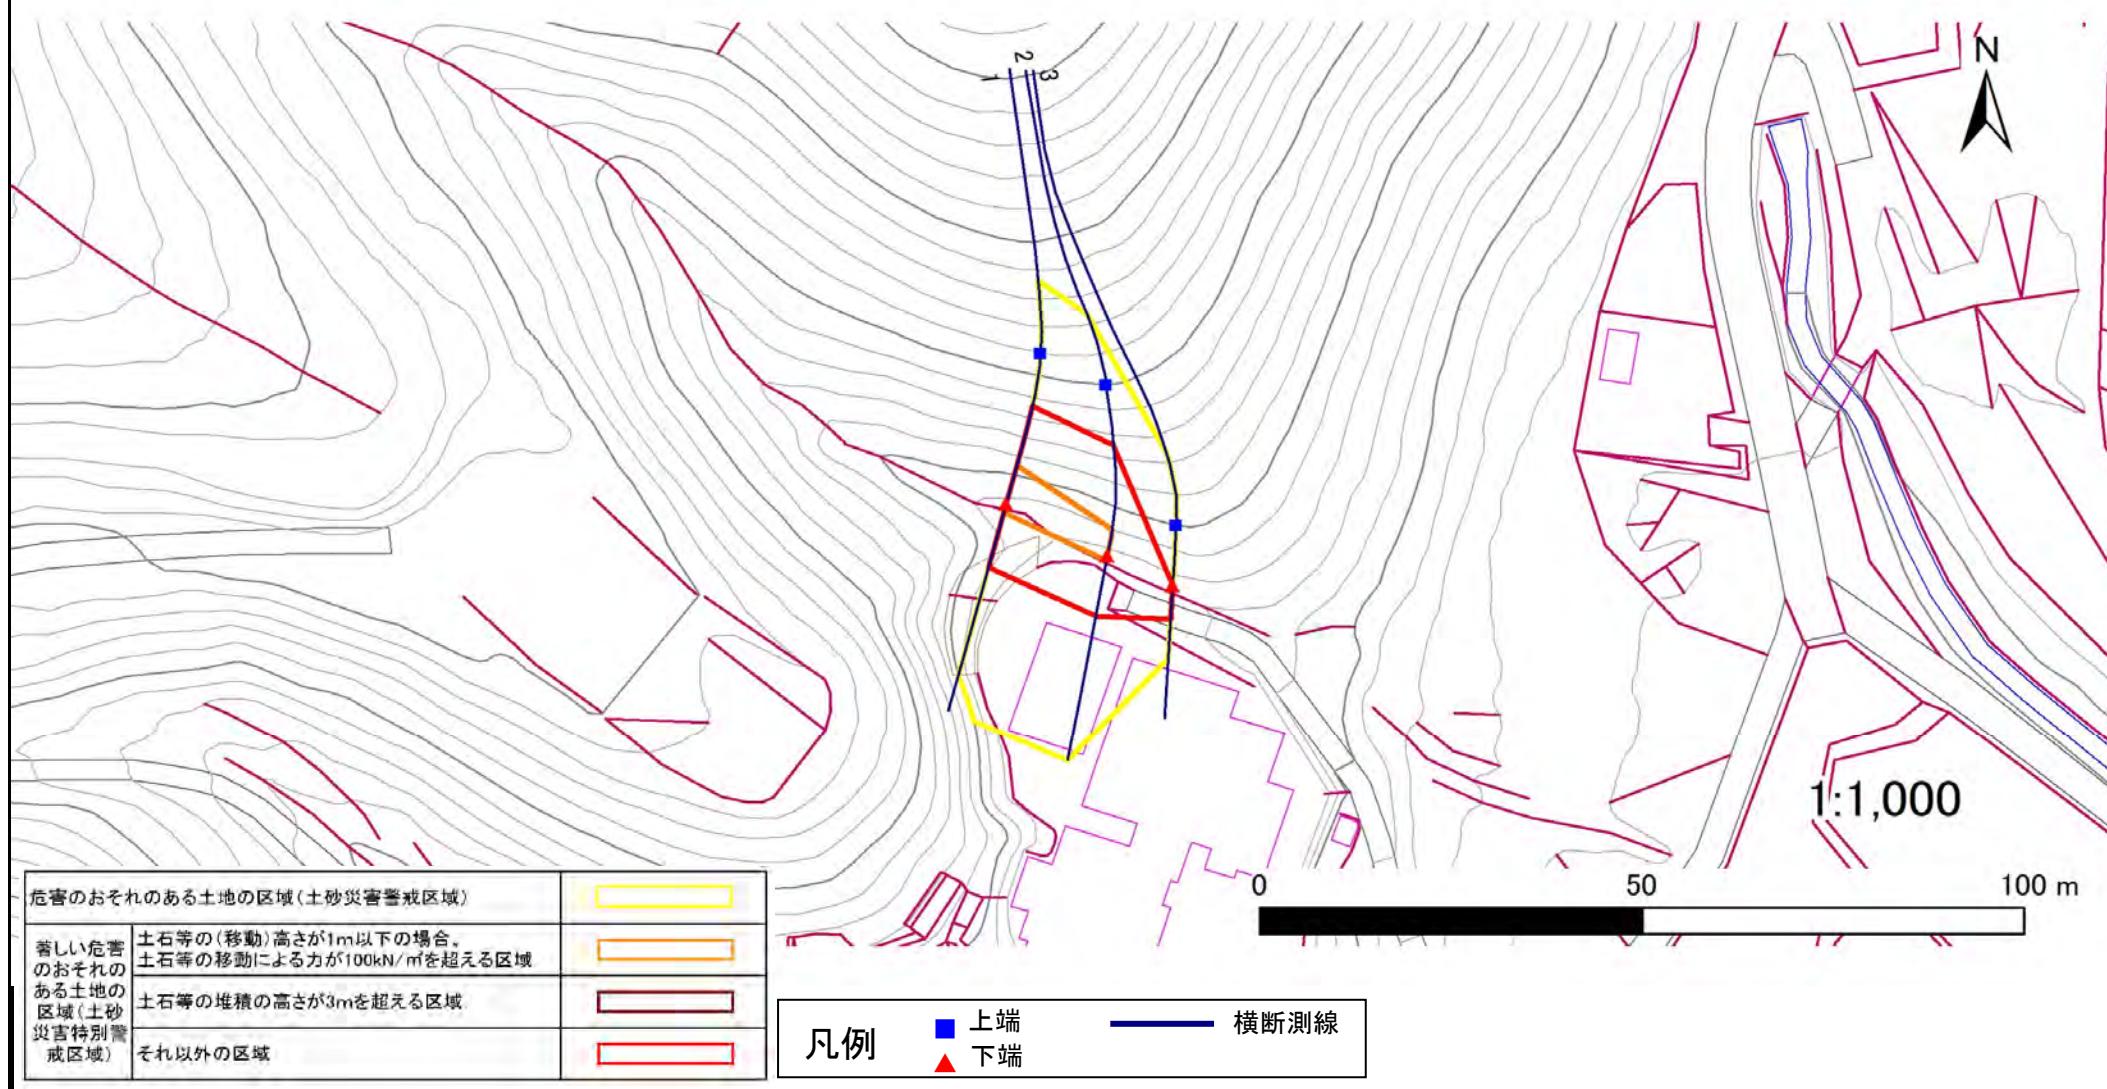
危害のおそれのある土地、著しい危害のおそれのある土地の設定図

急傾斜地の位置 箇所番号 N581K0166 箇所名 浦宿浜19 所在地 牡鹿郡女川町浦宿浜

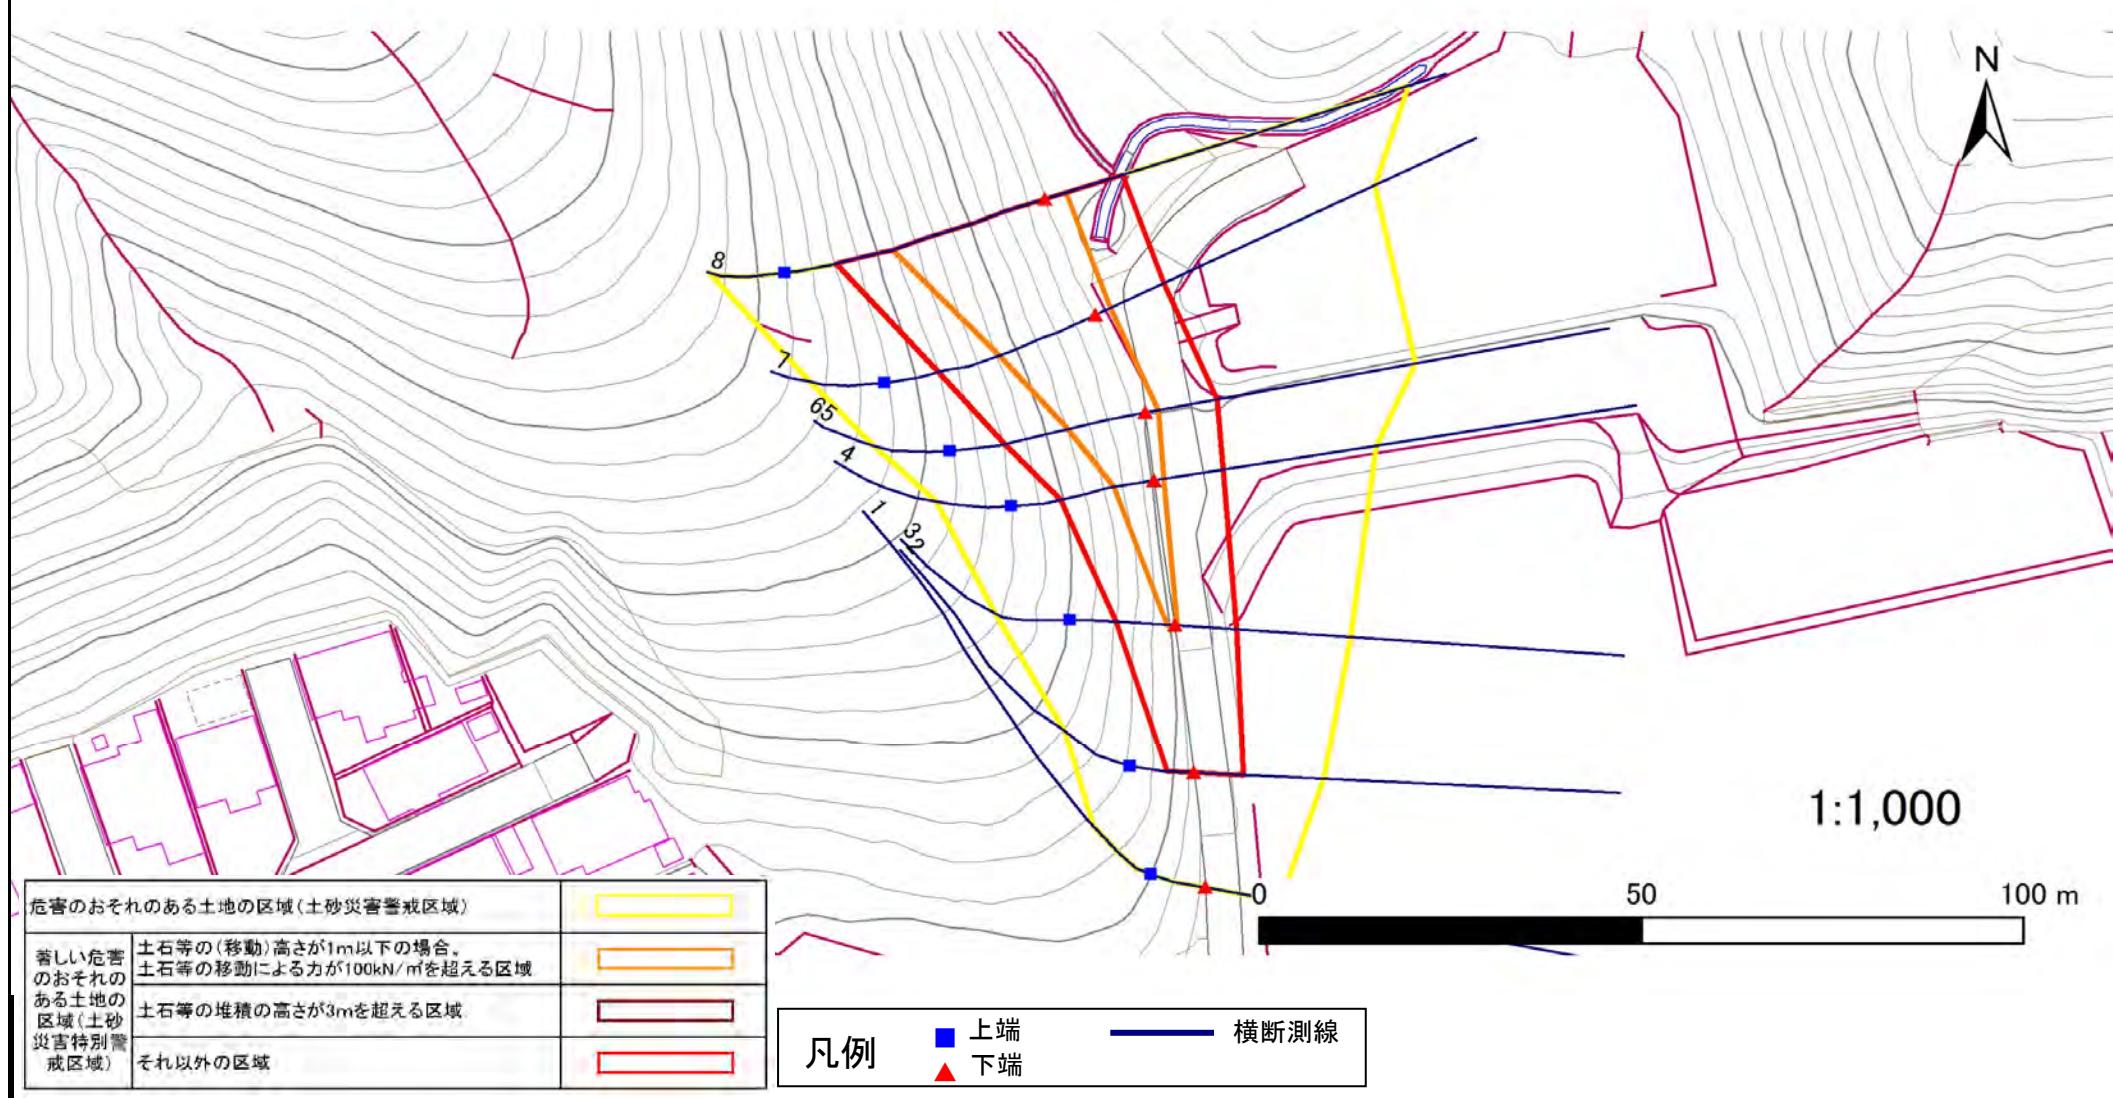
危害のおそれのある土地、著しい危害のおそれのある土地の設定図

急傾斜地の位置 箇所番号 N581K0167 箇所名 浦宿浜20 所在地 牡鹿郡女川町浦宿浜 調査年度 令和6年度

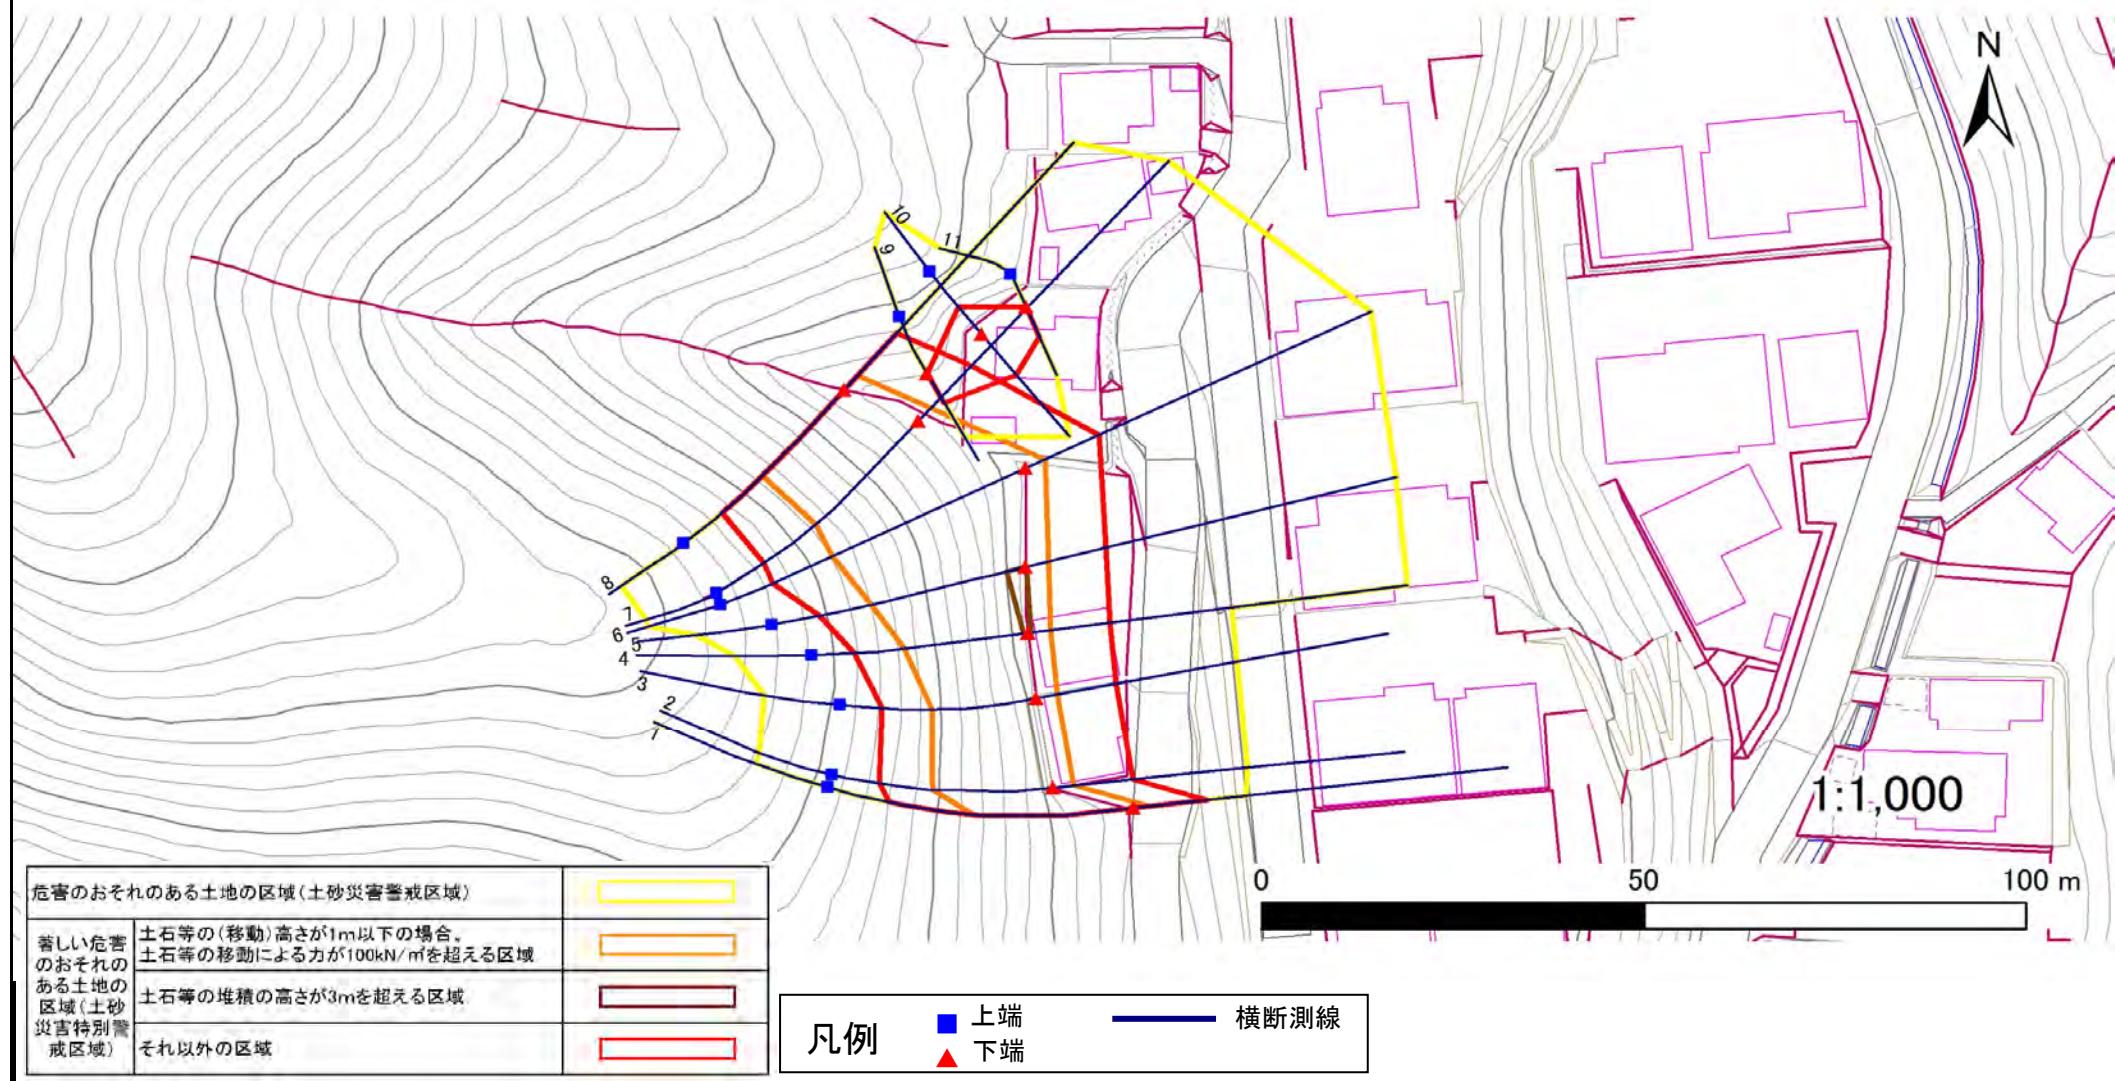
危害のおそれのある土地、著しい危害のおそれのある土地の設定図

急傾斜地の位置 箇所番号 N581K0168 箇所名 浦宿浜21 所在地 牡鹿郡女川町浦宿浜 調査年度 令和6年度
