土砂災害警戒区域等の指定の告示に係る図書(その1)

自然現象の種類	急傾斜地の崩壊
箇所番号	N581K0195
箇所名	尾浦2
所在地	牡鹿郡女川町尾浦
調査機関	宮城県東部土木事務所

危害のおそれのある土地、著しい危害のおそれのある土地の設定図

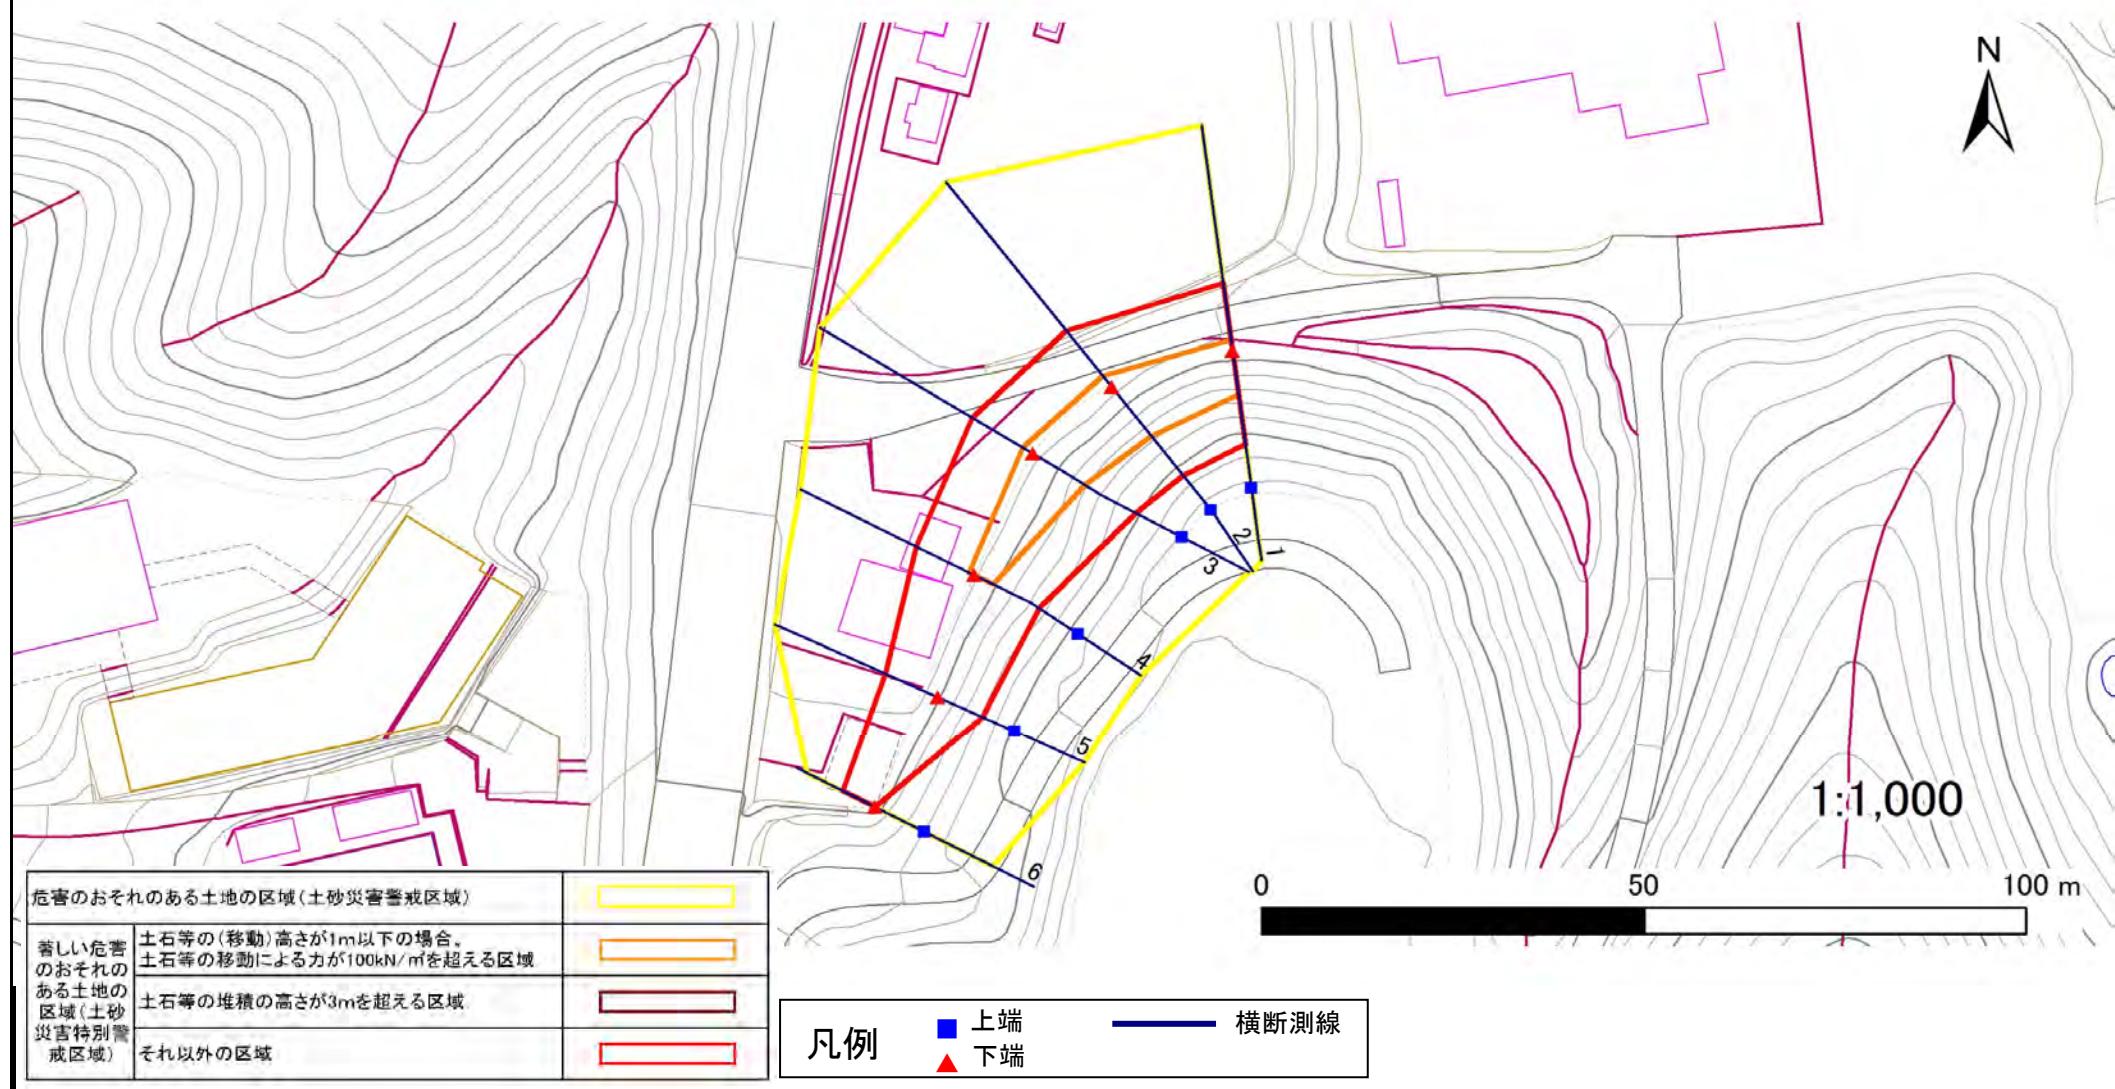
急傾斜地の位置 箇所番号 N581K0195 箇所名 尾浦2 所在地 牡鹿郡女川町尾浦

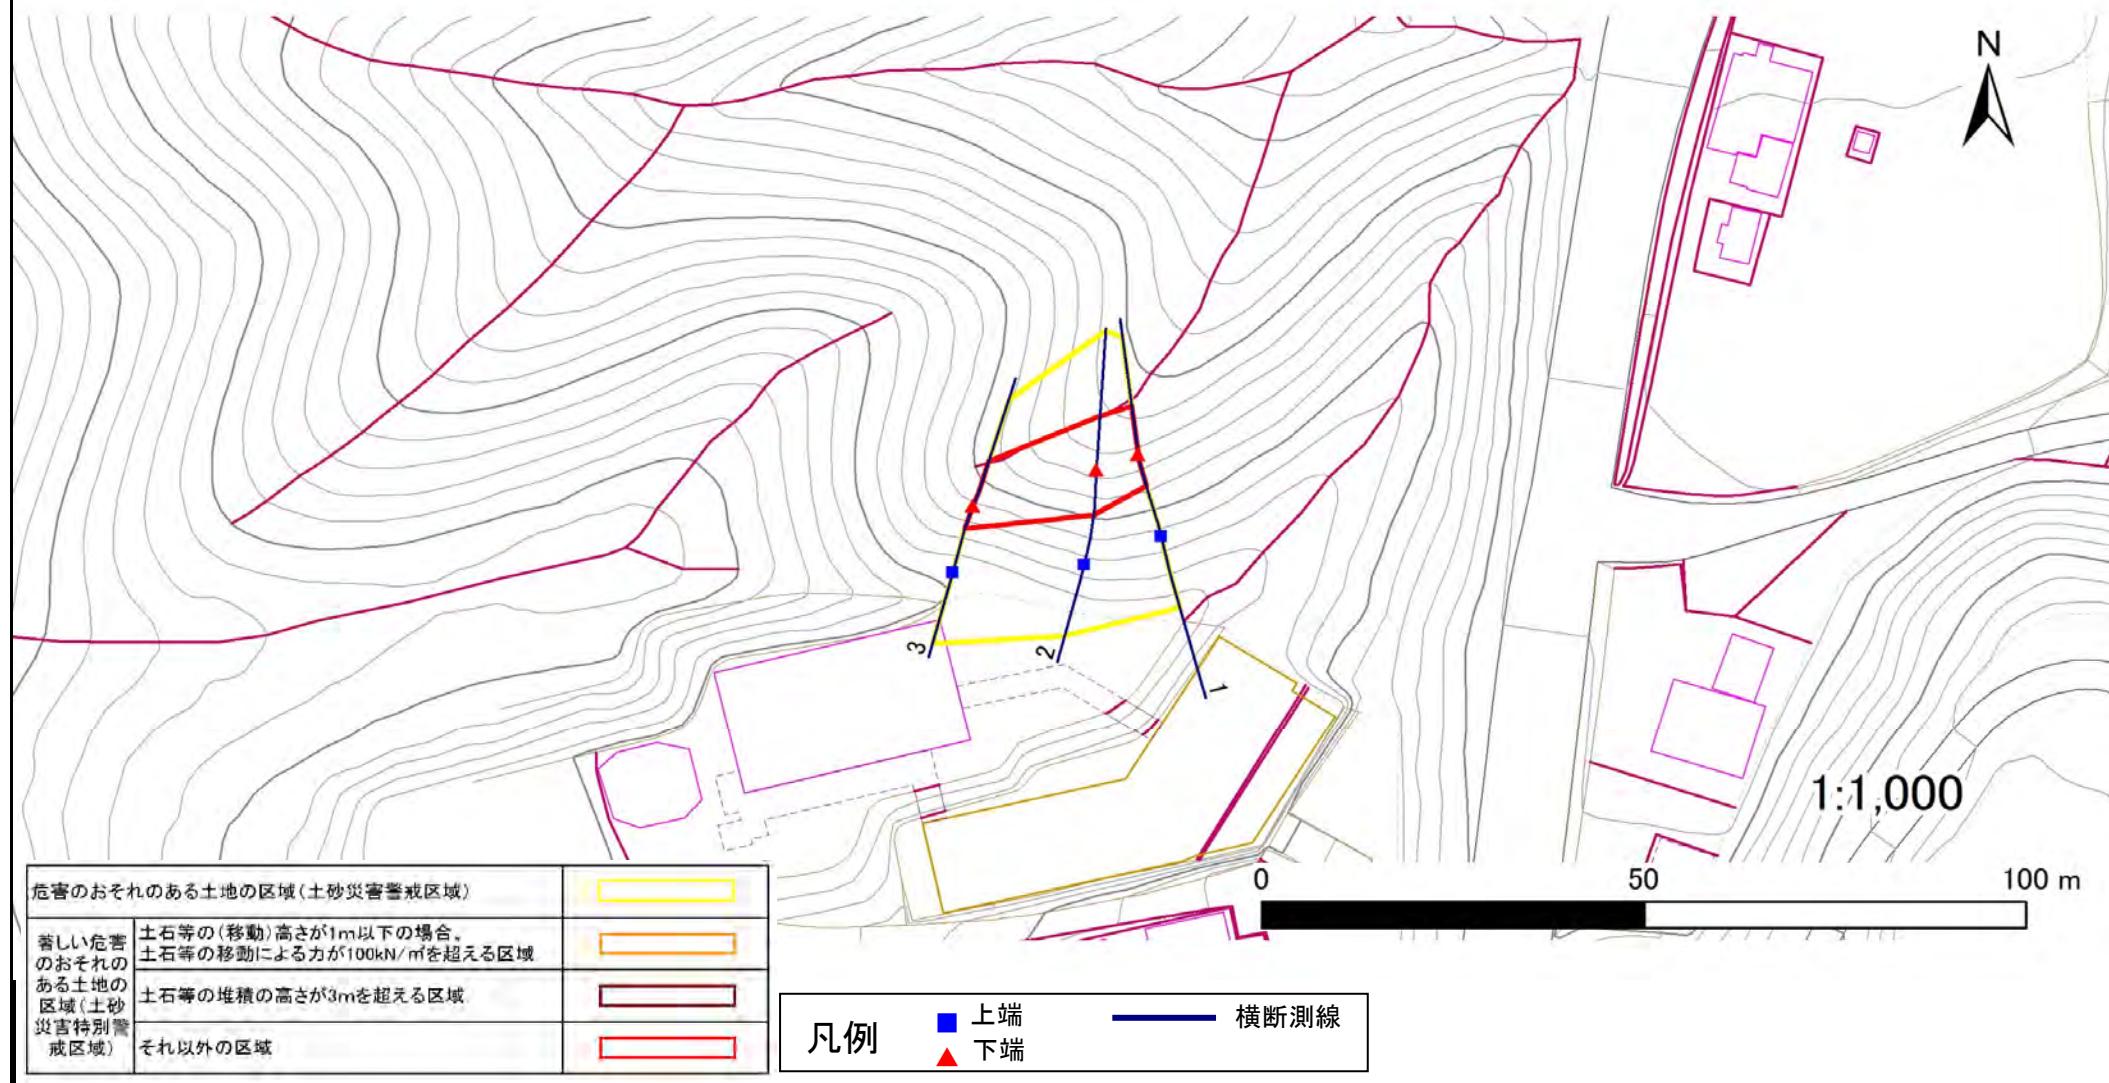
危害のおそれのある土地、著しい危害のおそれのある土地の設定図

急傾斜地の位置 箇所番号

N581K0197

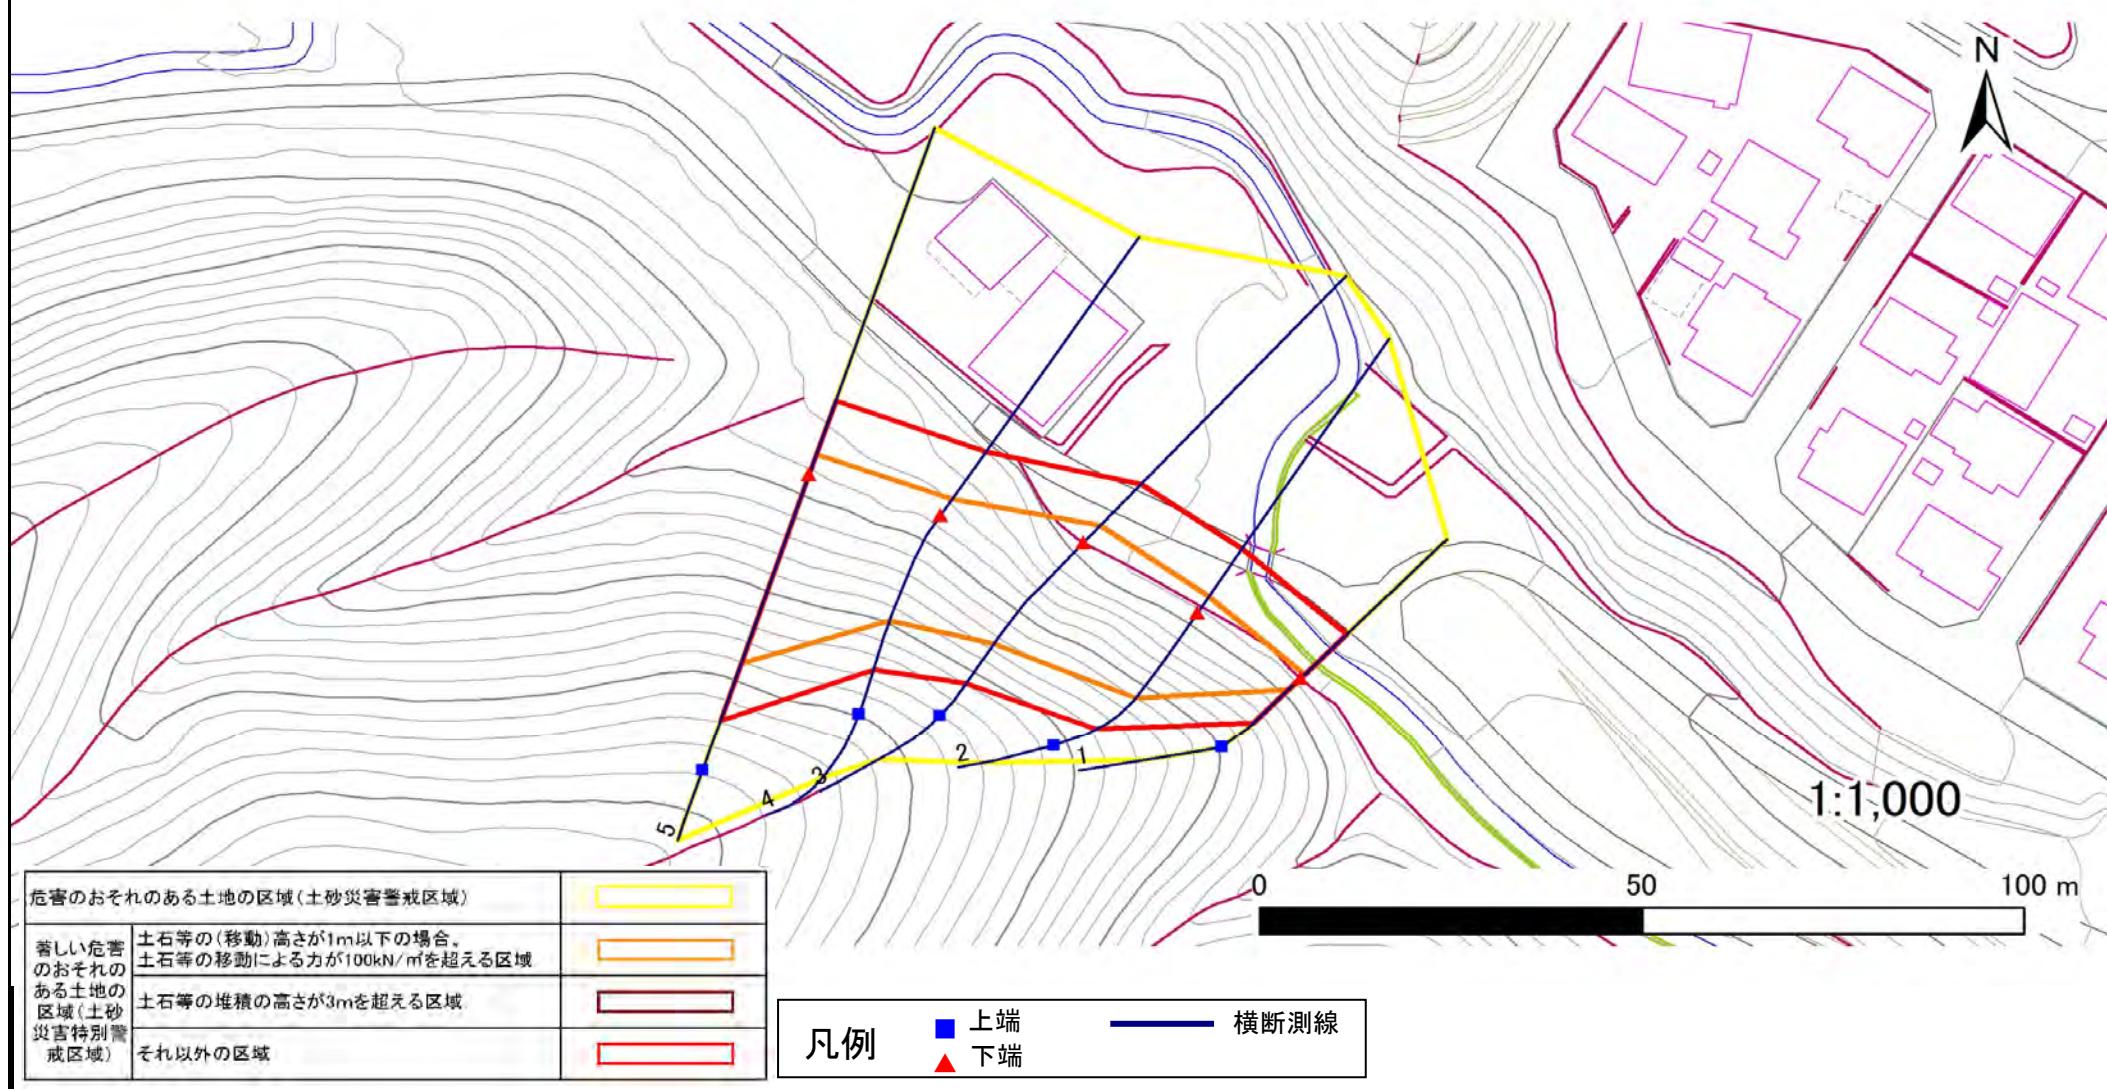
危害のおそれのある土地、著しい危害のおそれのある土地の設定図

急傾斜地の位置 箇所番号 N581K0199 箇所名 女川浜2 所在地 牡鹿郡女川町女川浜、大原

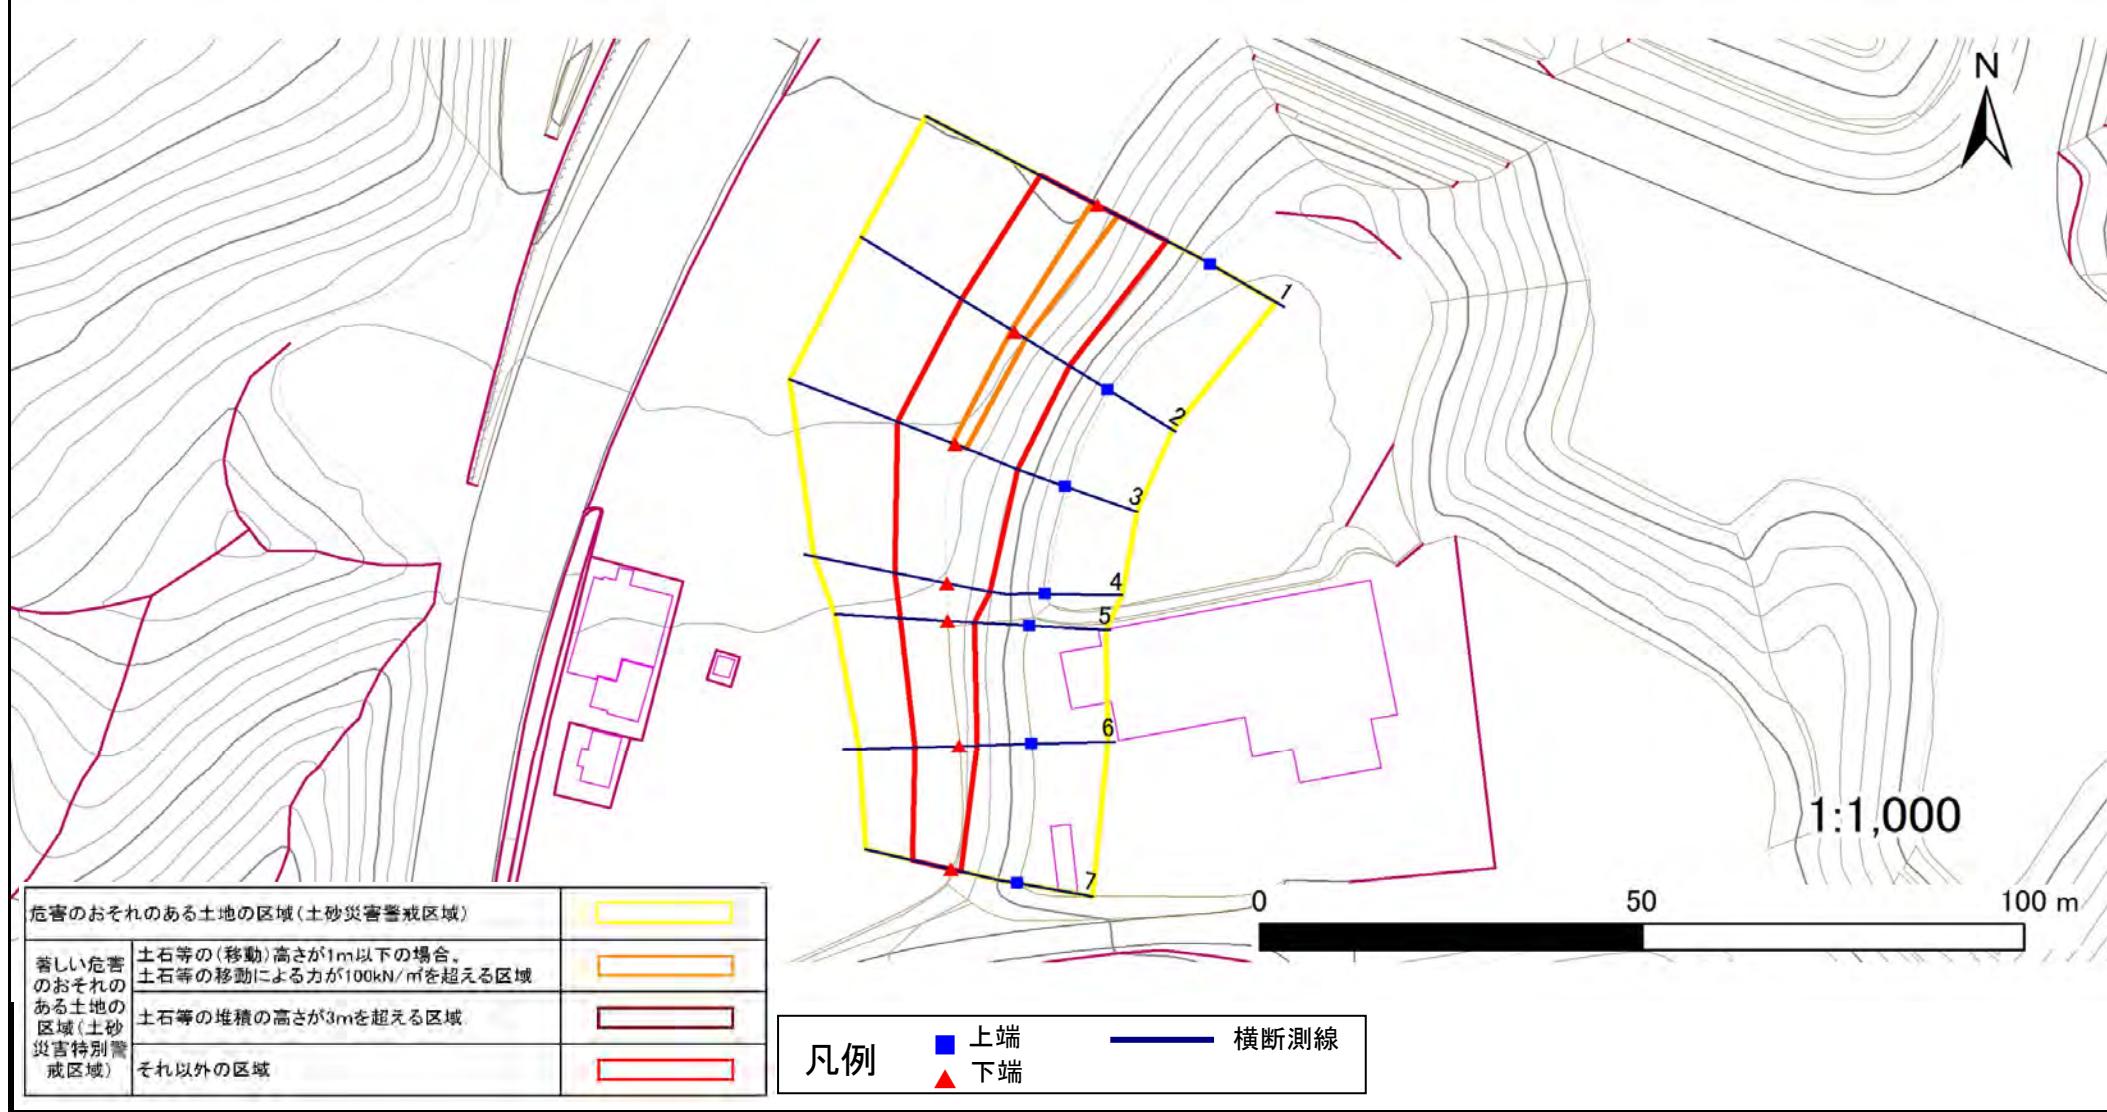
危害のおそれのある土地、著しい危害のおそれのある土地の設定図

急傾斜地の位置 箇所番号 N581K0202 箇所名 尾浦4 所在地 牡鹿郡女川町尾浦

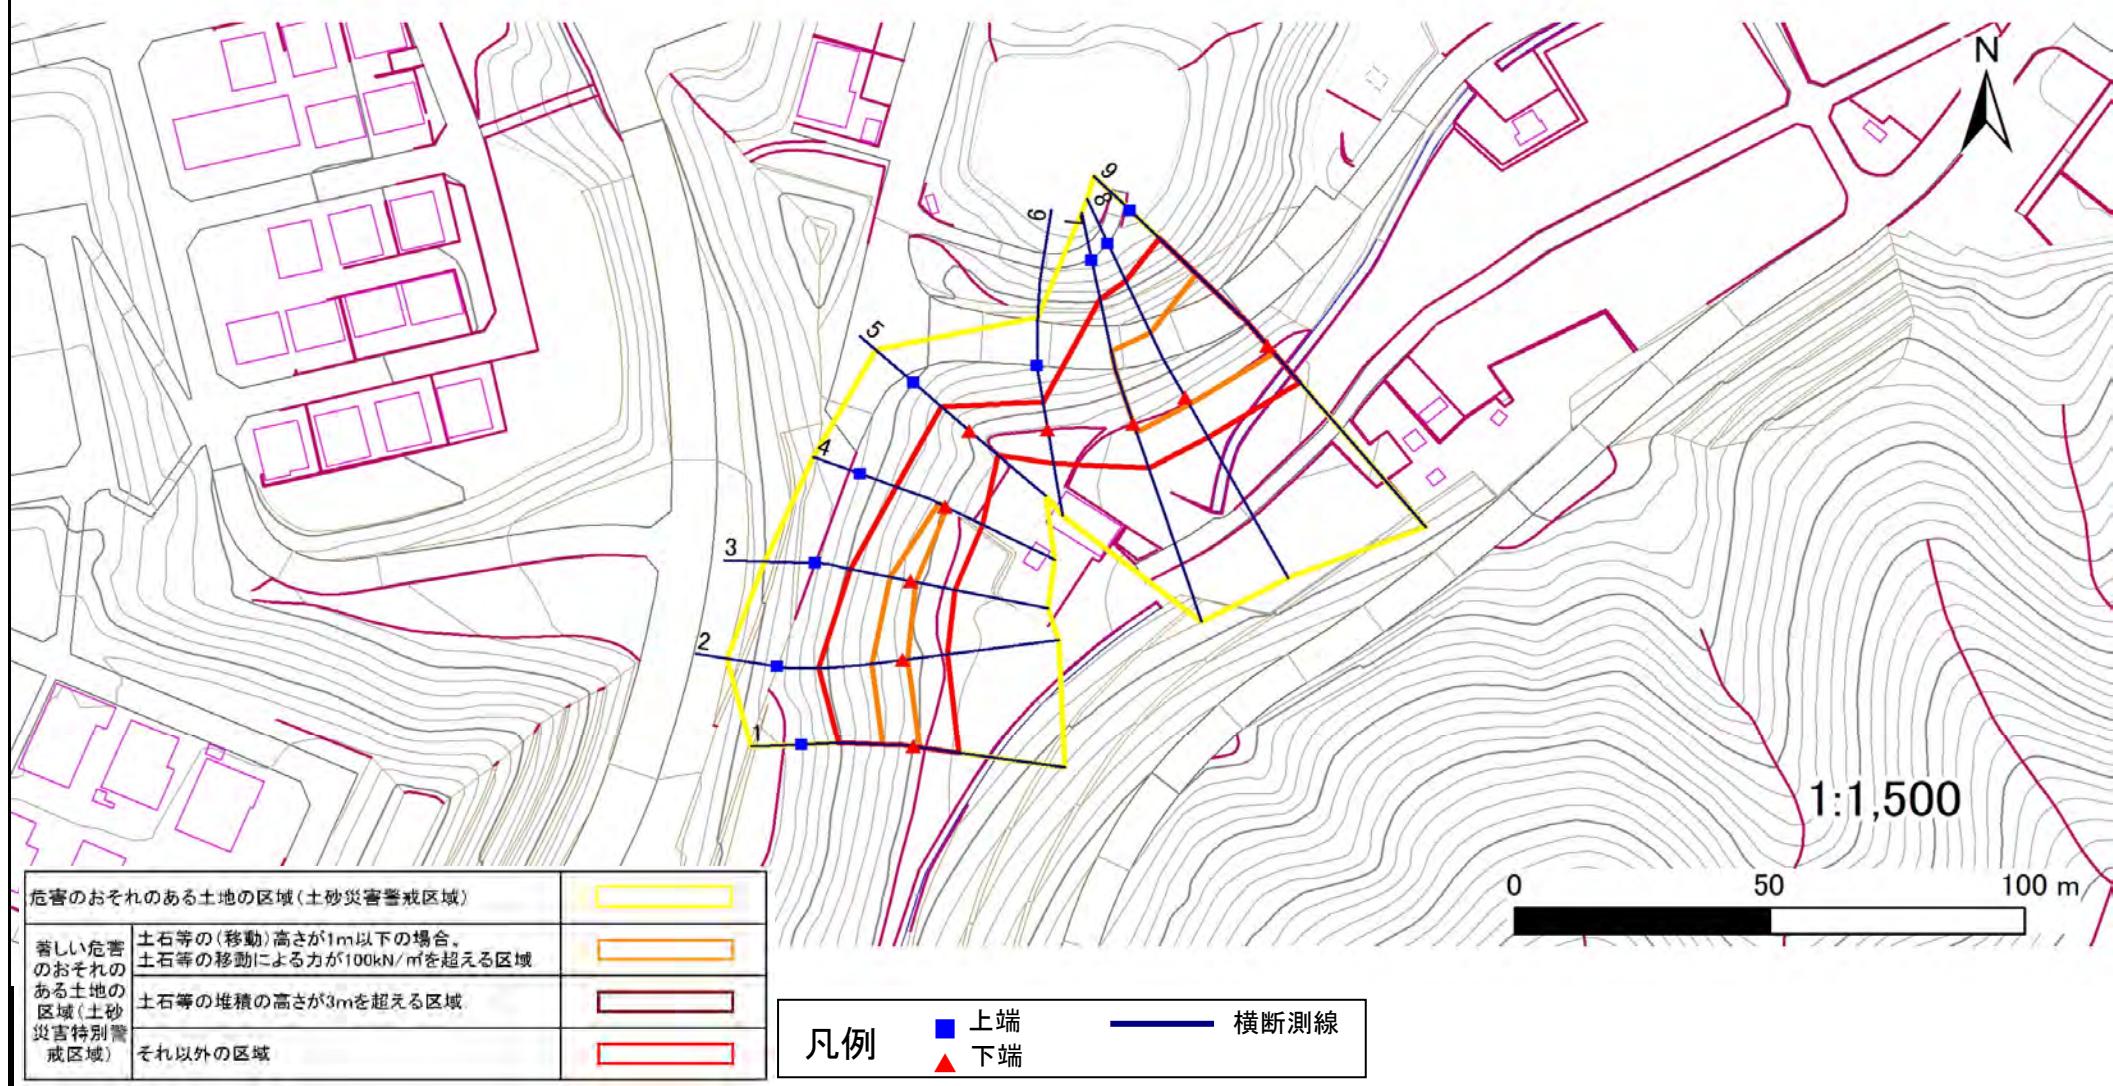
危害のおそれのある土地、著しい危害のおそれのある土地の設定図

急傾斜地の位置 箇所番号 N581K0204 箇所名 尾浦5 所在地 牡鹿郡女川町尾浦、尾浦町

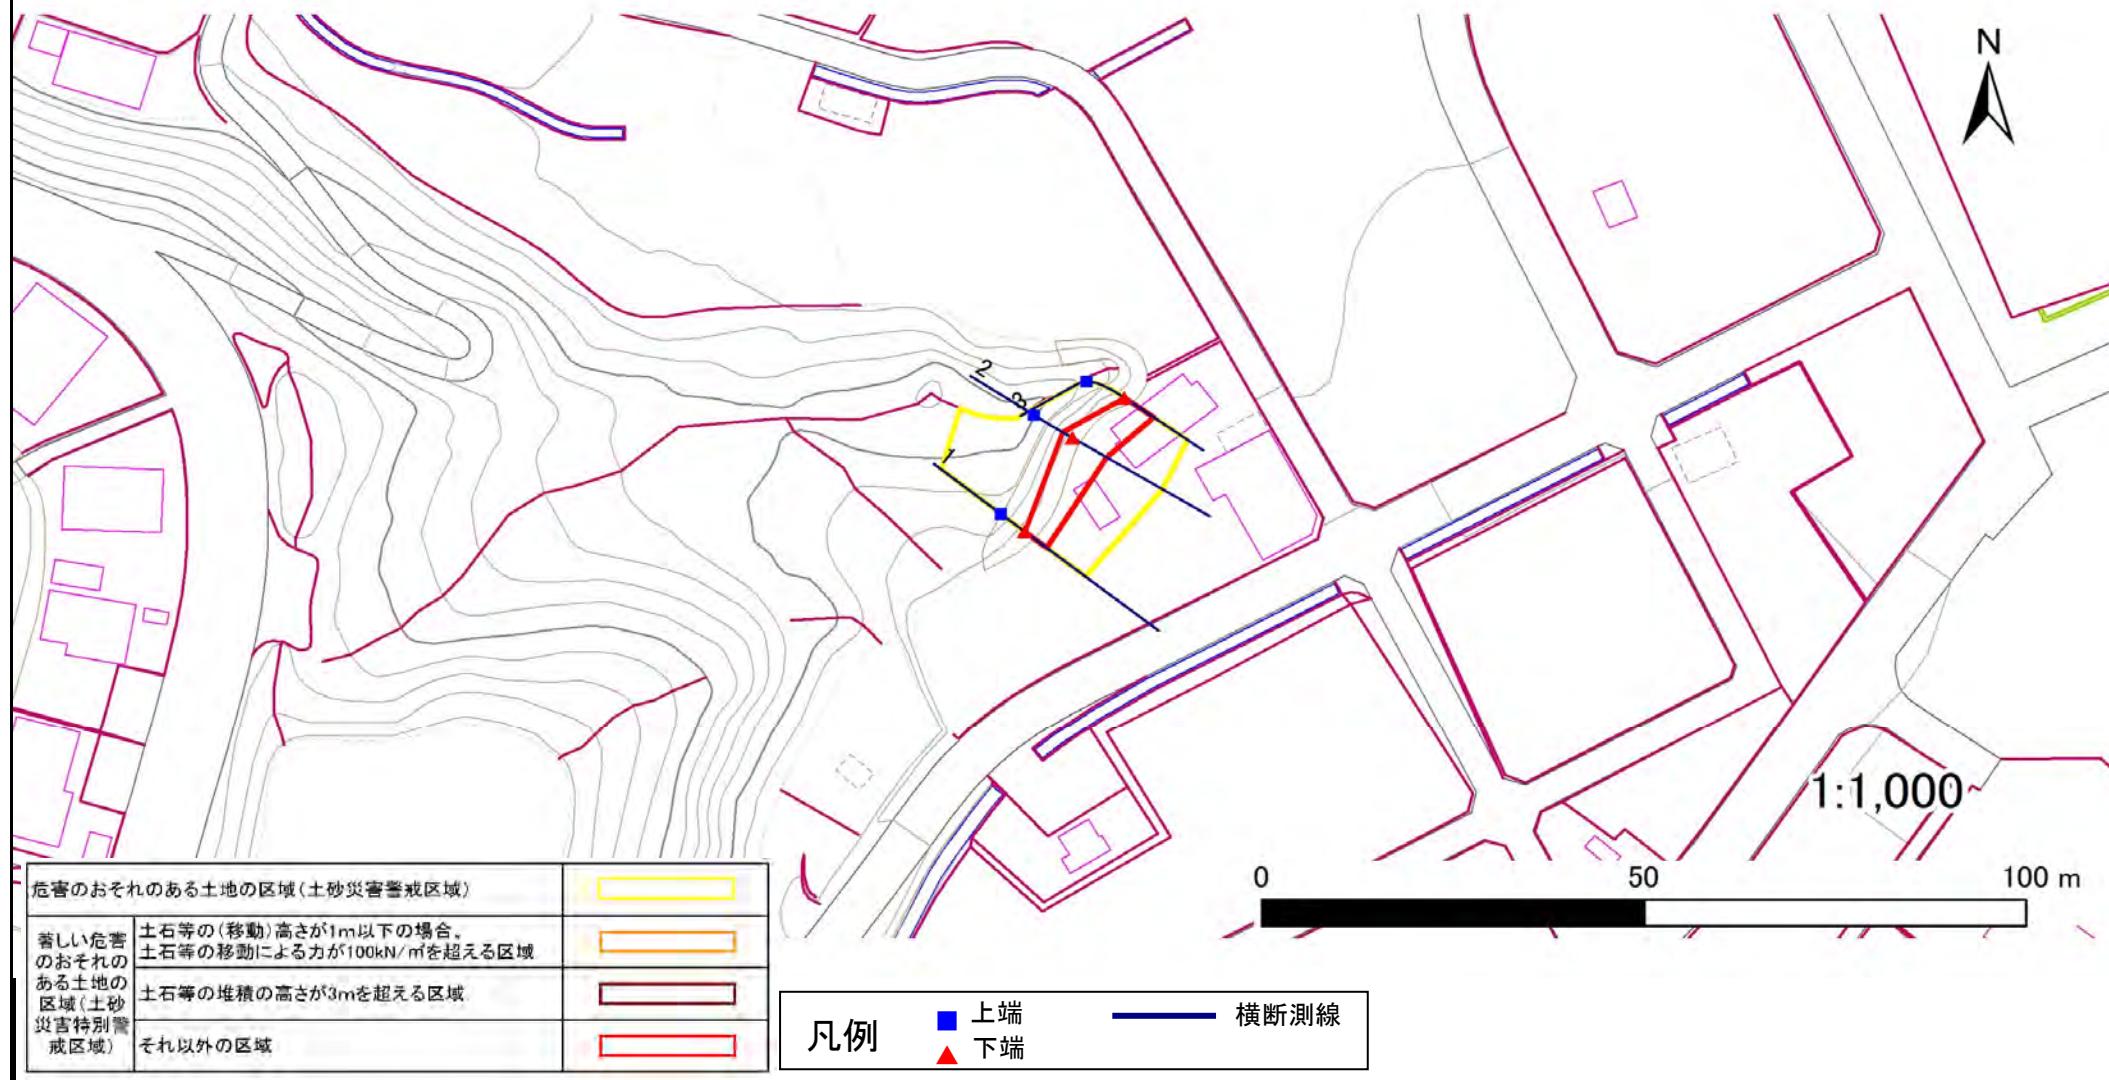
危害のおそれのある土地、著しい危害のおそれのある土地の設定図

急傾斜地の位置 箇所番号 N581K0205 箇所名 尾浦町 所在地 牡鹿郡女川町尾浦町、尾浦 調査年度 令和6年度

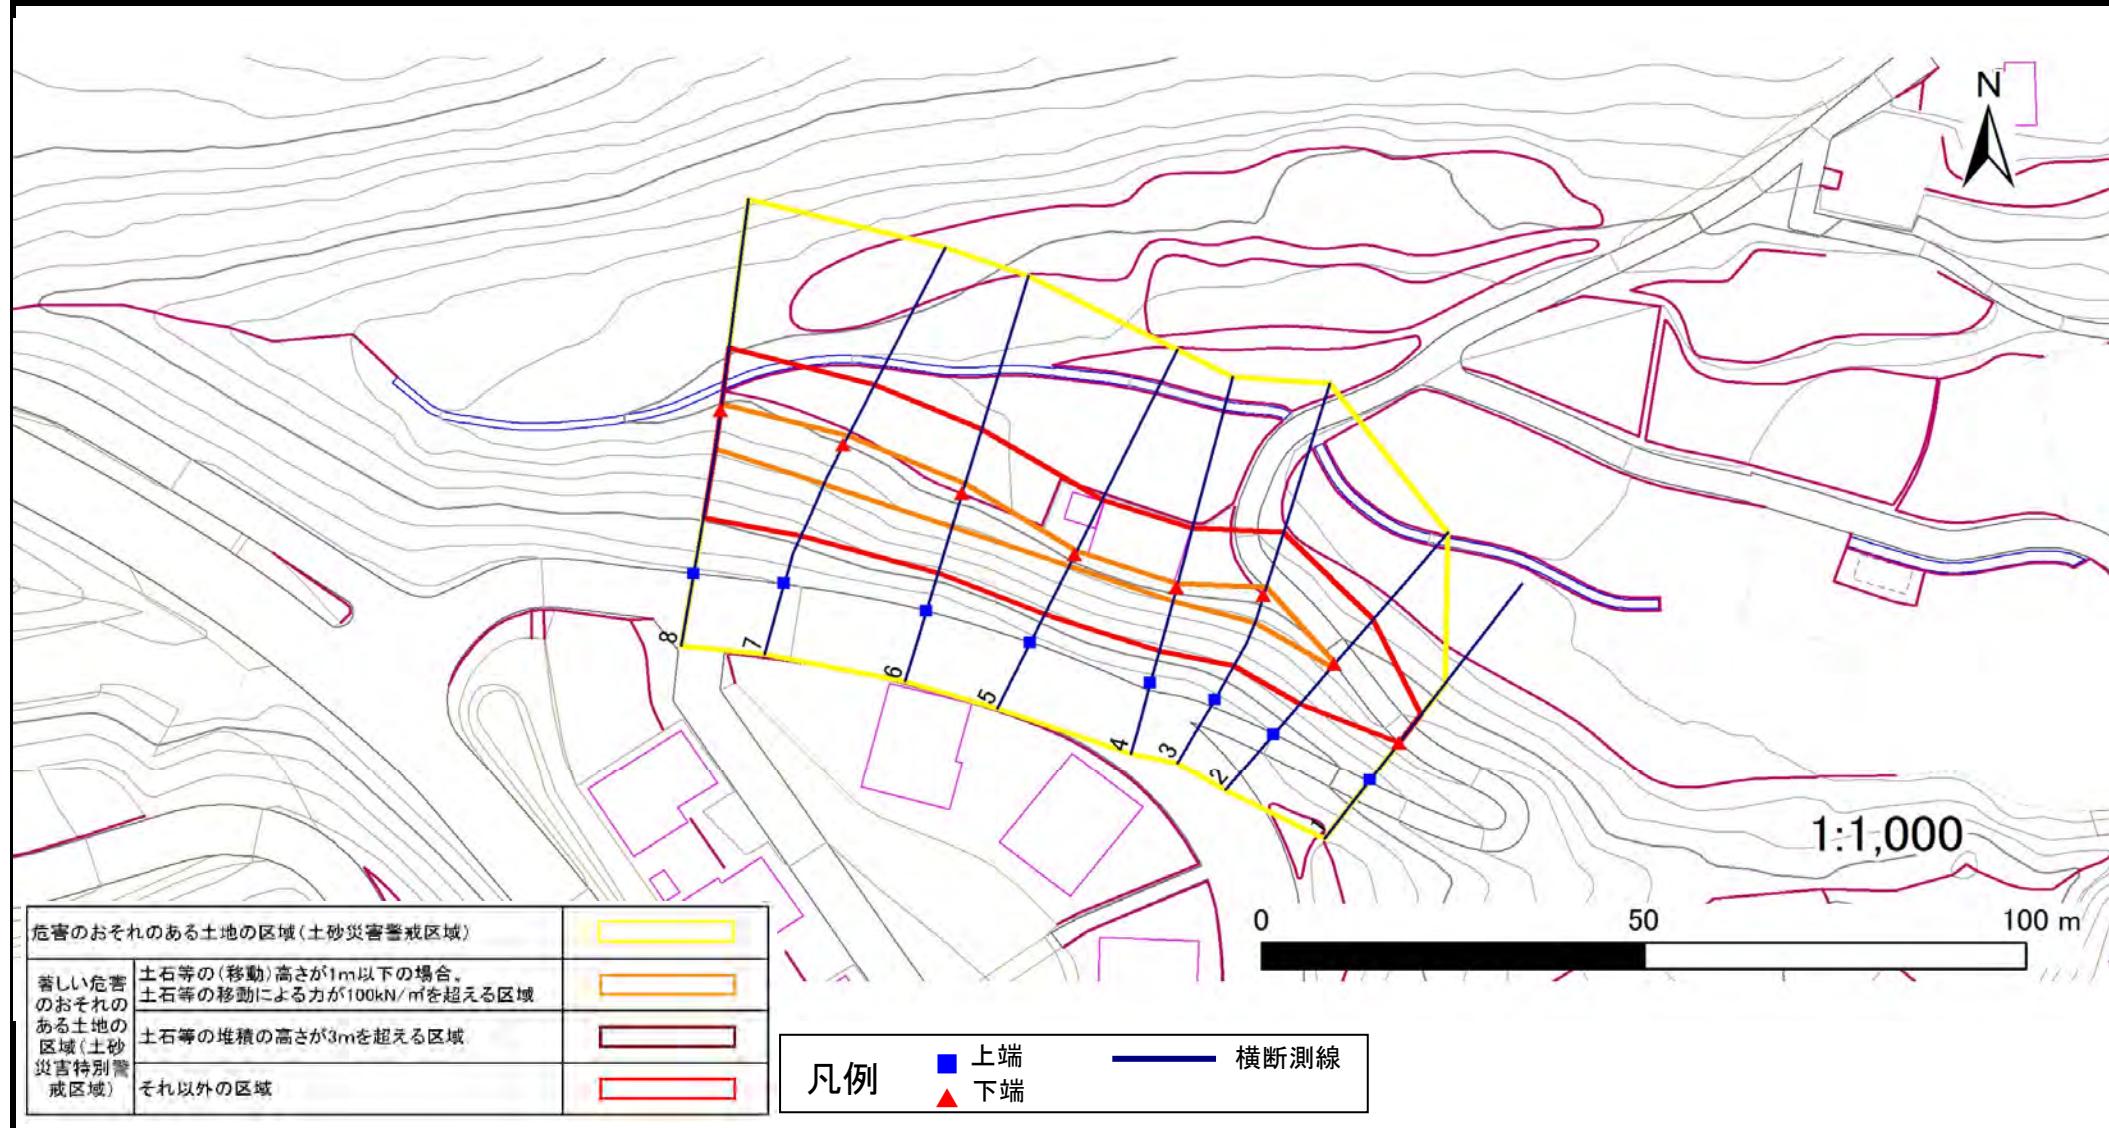
危害のおそれのある土地、著しい危害のおそれのある土地の設定図

急傾斜地の位置 箇所番号 N581K0206 箇所名 尾浦6 所在地 牡鹿郡女川町尾浦

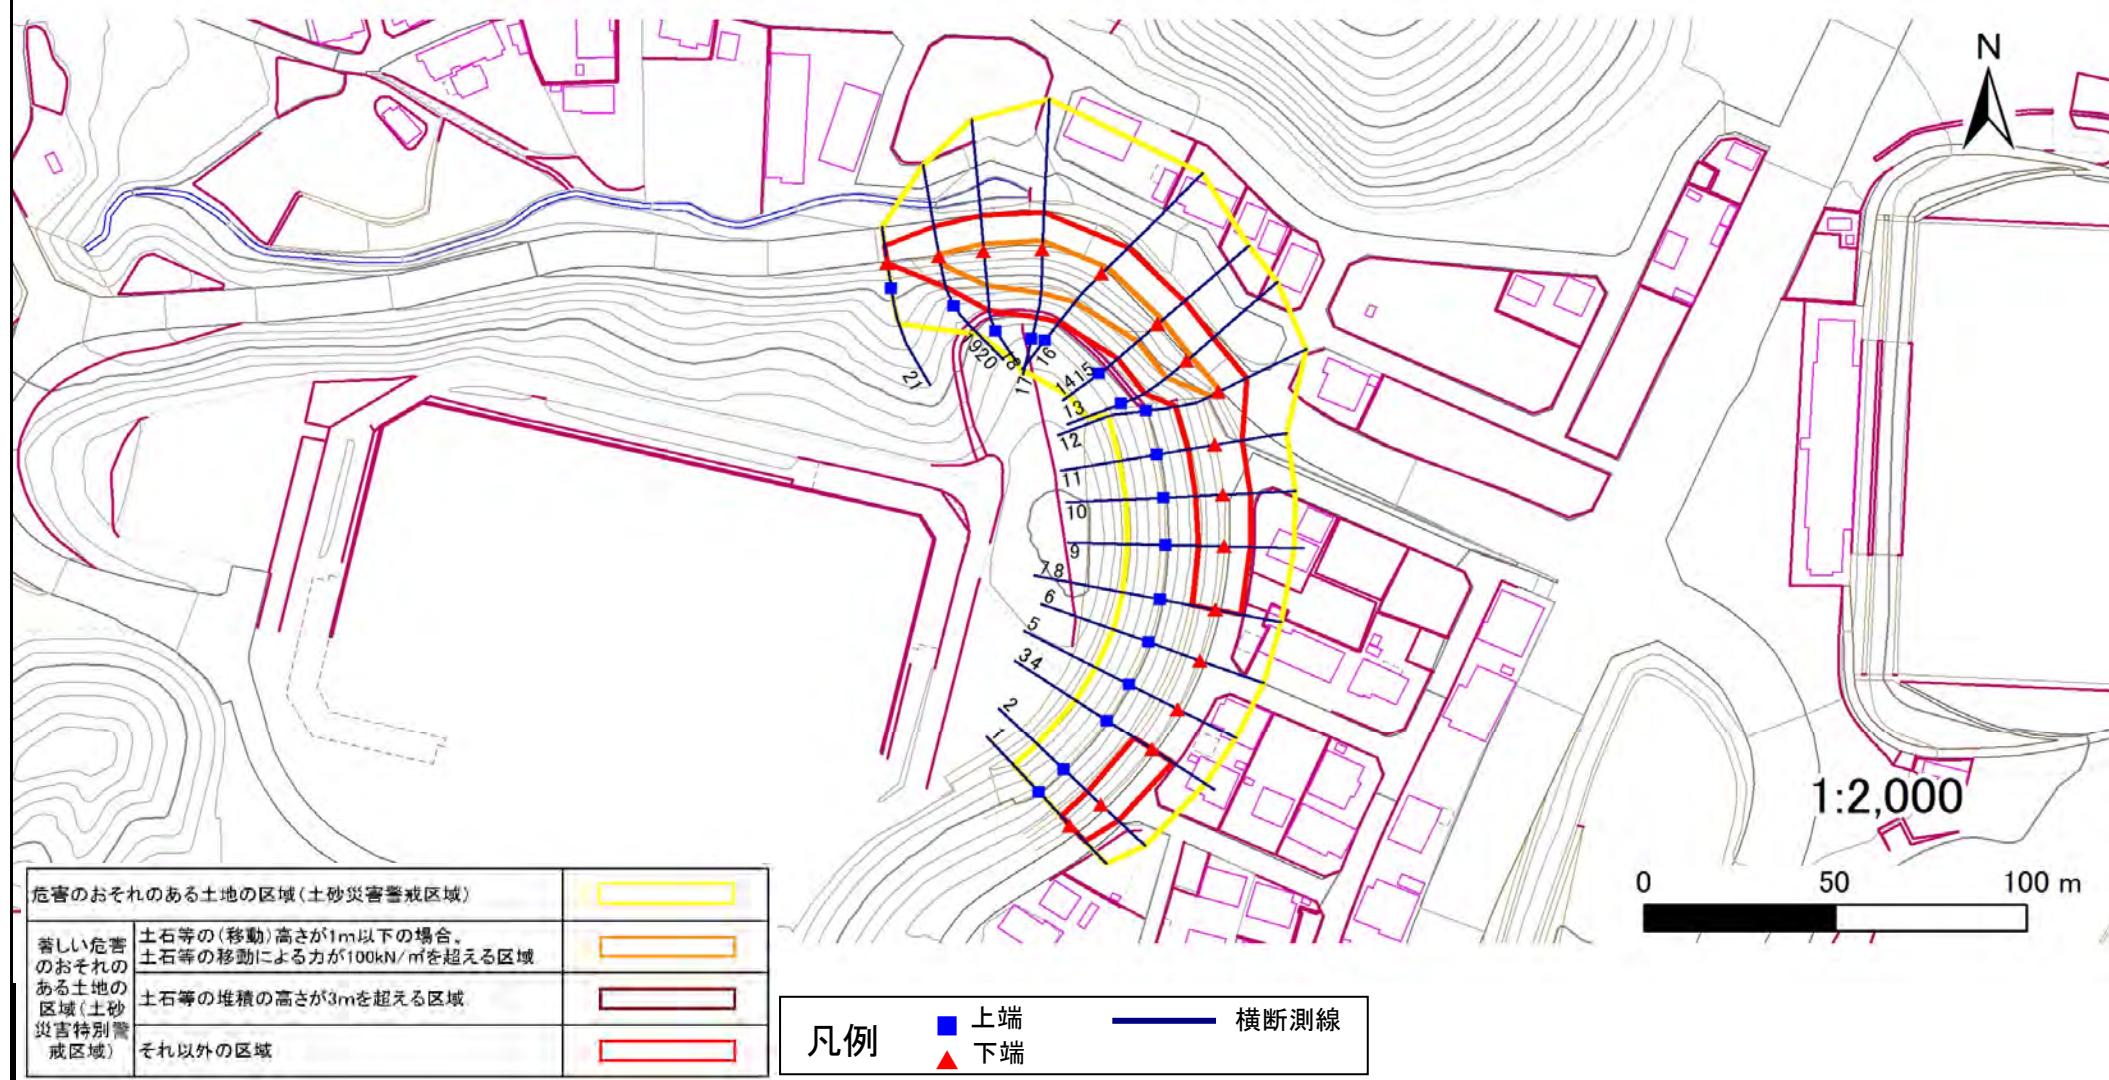
危害のおそれのある土地、著しい危害のおそれのある土地の設定図

急傾斜地の位置 箇所番号 N581K0209 箇所名 女川浜3 所在地 牡鹿郡女川町女川浜、清水1丁目

急傾斜地の位置	箇所番号	N581K0209		箇所名	女川浜3	所在地	牡鹿郡女川町女川浜、清水1丁目					
横断測線の区間	土石等の移動により建築物の地上部に作用すると想定される力	土石等の堆積により建築物の地上部に作用すると想定される力		土石等の堆積の高さが3mを超える区域	それ以外の区域	土石等の移動により建築物の地上部に作用すると想定される力	土石等の堆積により建築物の地上部に作用すると想定される力					
	土石等の(移動)高さが1m以下の場合、土石等の移動による力が100kN/m ² を超える区域	それ以外の区域					土石等の(移動)高さが1m以下の場合、土石等の移動による力が100kN/m ² を超える区域	それ以外の区域		土石等の(移動)高さが1m以下の場合、土石等の移動による力が100kN/m ² を超える区域	それ以外の区域	
	力の大きさのうち最大のもの(kN/m ²)	土石等の高さ(m)	力の大きさのうち最大のもの(kN/m ²)				土石等の高さ(m)	力の大きさのうち最大のもの(kN/m ²)	土石等の高さ(m)	力の大きさのうち最大のもの(kN/m ²)	土石等の高さ(m)	力の大きさのうち最大のもの(kN/m ²)
1 ~ 2	—	—	78.8	1.0	—	—	7.8	1.6				
2 ~ 3	—	—	80.0	1.0	—	—	7.8	1.6				
3 ~ 4	—	—	—	—	—	—	—	—				
4 ~ 5	—	—	—	—	—	—	—	—				
5 ~ 6	—	—	—	—	—	—	—	—				
6 ~ 7	—	—	—	—	—	—	—	—				
7 ~ 8	—	—	—	—	—	—	—	—				
8 ~ 9	—	—	85.3	1.0	—	—	7.8	1.6				
9 ~ 10	—	—	87.9	1.0	—	—	7.9	1.6				
10 ~ 11	—	—	89.5	1.0	—	—	8.0	1.6				
11 ~ 12	—	—	100.0	1.0	—	—	10.3	2.1				
12 ~ 13	124.4	1.0	100.0	1.0	—	—	11.9	2.4

13 ~ 14	124.6	1.0	100.0	1.0	—	—	12.0	2.4				
14 ~ 15	—	—	—	—	—	—	—	—				
15 ~ 16	134.1	1.0	100.0	1.0	—	—	11.4	2.3				
16 ~ 17	138.3	1.0	100.0	1.0	—	—	11.6	2.3				
17 ~ 18	138.3	1.0	100.0	1.0	—	—	11.6	2.3				
18 ~ 19	131.6	1.0	100.0	1.0	—	—	11.4	2.3				
19 ~ 20	—	—	—	—	—	—	—	—				
20 ~ 21	—	—	100.0	1.0	—	—	11.9	2.4				
~												
~												
~												
~												
~												
~

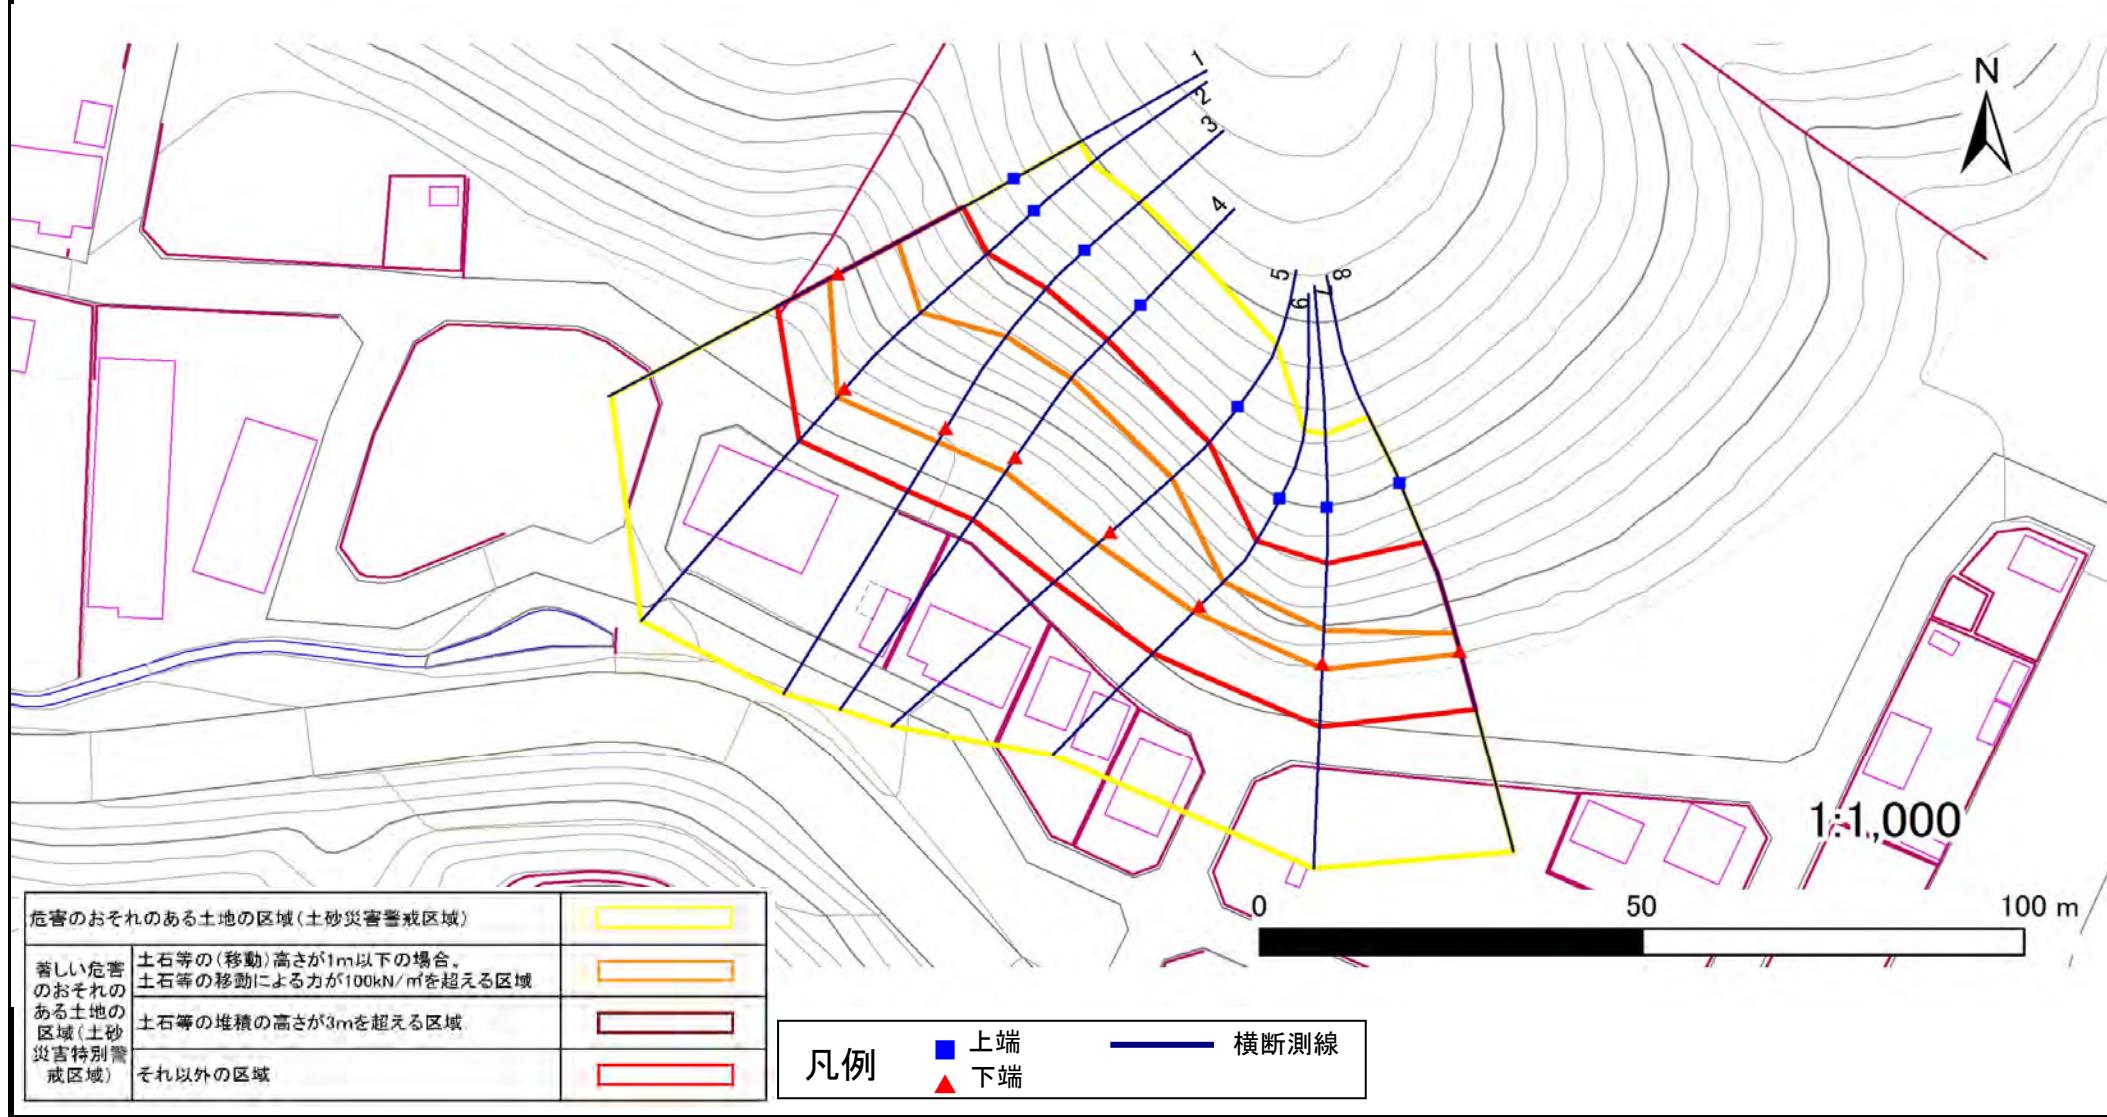
危害のおそれのある土地、著しい危害のおそれのある土地の設定図

急傾斜地の位置 箇所番号 N581K0210 箇所名 清水一丁目 所在地 牡鹿郡女川町清水1丁目、女川浜
