土砂災害警戒区域等の指定の告示に係る図書(その1)

自然現象の種類	急傾斜地の崩壊
箇所番号	N581K0195
箇所名	尾浦2
所在地	牡鹿郡女川町尾浦
調査機関	宮城県東部土木事務所

危害のおそれのある土地、著しい危害のおそれのある土地の設定図

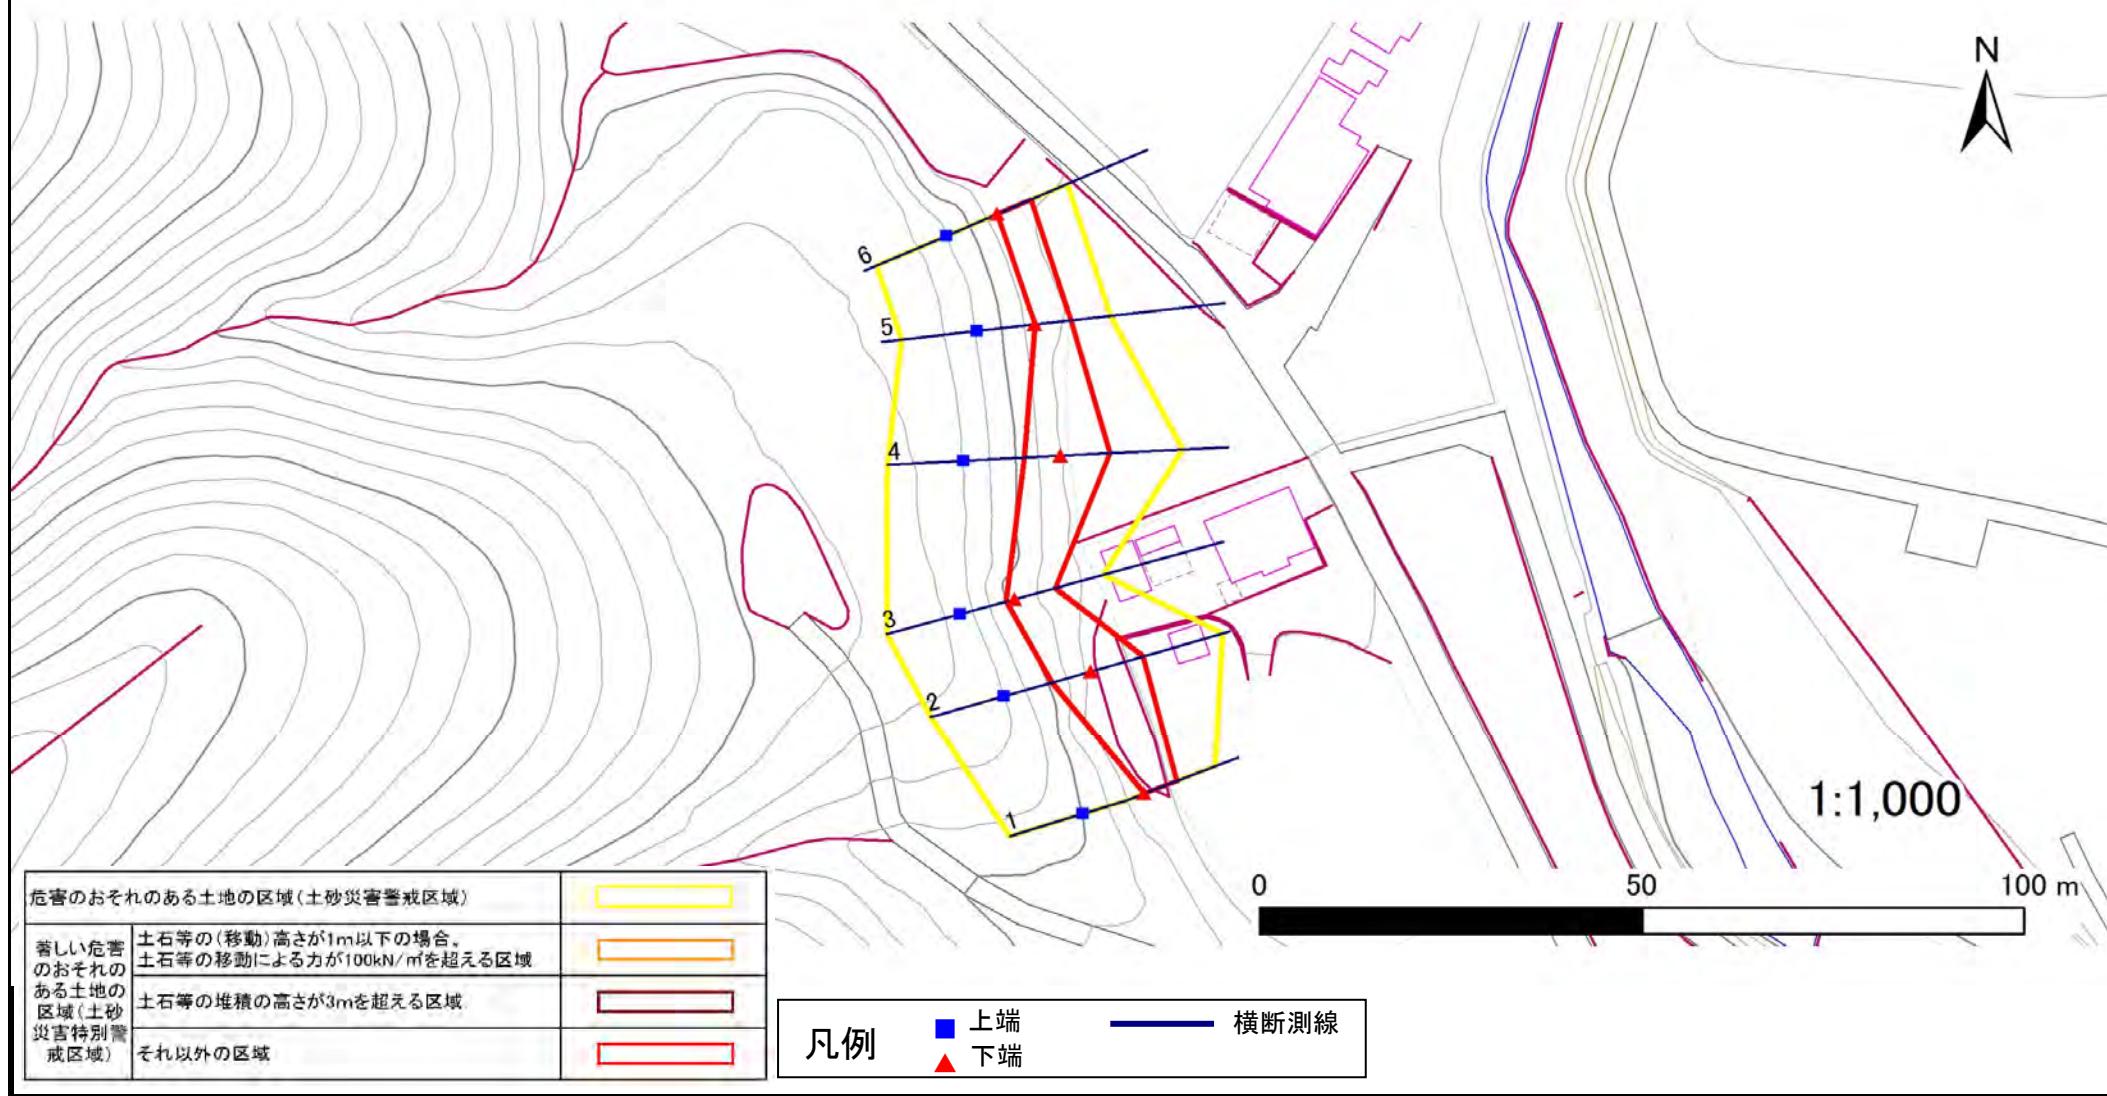
危害のおそれのある土地、著しい危害のおそれのある土地の設定図

急傾斜地の位置 箇所番号 N581K0216 箇所名 女川浜4 所在地 牡鹿郡女川町女川浜
