新庁舎への移転と交差汚染リスク低減に向けたバイオリスク管理強化の取組

仙台家畜保健衛生所

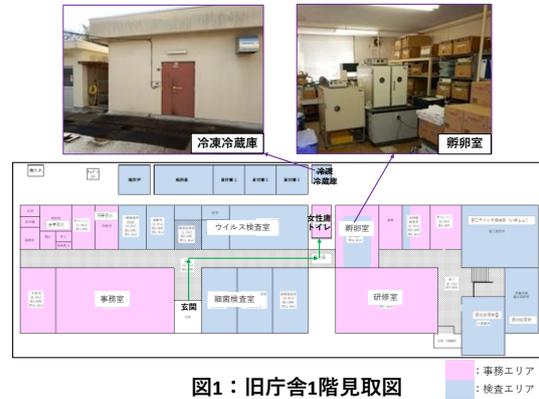
図1：旧庁舎1階見取図

仙台家保の旧庁舎は昭和47年2月に建設され、50年以上が経過していたため、施設の老朽化により、水漏れが頻繁に発生しており、水漏れ箇所の特定ができず、元栓を閉める等の対応により、業務に支障を来していた。また、女性用トイレは、本館外部に増築されていた。その他、更衣室がないため、宿直室を女性用更衣室、診断室を男性用更衣室として代用していた。検査室は、旧庁舎が建設された50年前には導入されていなかった遺伝子検査(リアルタイムPCR装置、サーマルサイクラー、ゲル撮影装置、泳動槽、自動核酸抽出装置等)や、ELISA検査等(マイクロプレートリーダーやプレートウォッシャーなど)に関する様々な機器が増加し、所内に点在配置された状況であった。その他、建設当時は想定されていなかった、BSE検査室や、豚熱及びアフリカ豚熱に関する野生いのししの検査室など、新たな検査室も増加したことから、空いている部屋で対応してきた。また、動線交差の問題として、事務エリアと検査エリアが混在しており、明確に区分することが難しい状況であった。例として、女性用トイレに行くためには細菌検査室とウイルス検査室の間を通る必要があることや、孵卵室がウイルス検査室のエ

リア内に無く、書類の保管場所の空きスペースに孵卵器をやむなく設置して使用していた。さらには、本館外部にある冷凍冷蔵庫に、検体や菌株、検査試薬や培地等を保管しており、検査をするために外部の冷凍冷蔵庫から検体を取って庁舎内を移動するような動線になっていた(図1)。これらの旧庁舎での問題を解消し、またバイオリスク管理体制を整備することが喫緊の課題であった。

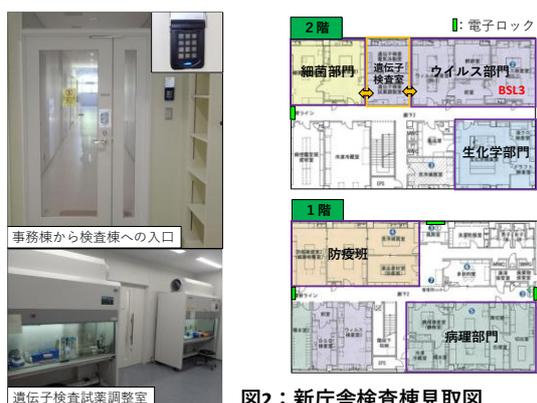
図2：新庁舎検査棟見取図

新庁舎では部門ごとに検査室を集約して、検査時の移動を最小限にし、検査の効率化を図るとともに、遺伝子検査室を細菌部門とウイルス部門の

間に配置して、どちらの部門からも出入り可能とすることで、さらなる検査業務の効率化を図った(図2)。

また、農場に立ち入りをする防疫班のエリアを1階、病原体を用いる細菌部門とウイルス部門を2階に配置することで、階層分離により動線分離を行った。さらに、病原体の漏洩防止のため、ウイルス部門にはバイオセーフティレベル3(BSL3)に準拠した検査室を、東北地域の家保で初めて整備した。BSL3検査室は、顔認証システムによりロックを解除し入退室が可能で、入退室は自動記録により管理可能としている。BSL3検査室内の温度、湿度及び室圧は制御盤で管理され、検体の受渡は前室からパスボックスを通して行い、入室は防護服等を前室で装着し、エアロック室を通して入室する。BSL3検査室内には、クラスIIタイプA2の安全キャビネットを2台整備し、オートクレーブや非常用電源、手を触れずに使用できる水栓などの設備を設置した。排水は、排水管には接続しておらず、タンクに溜める仕組みのため、滅菌して処分するようにした(図3)。

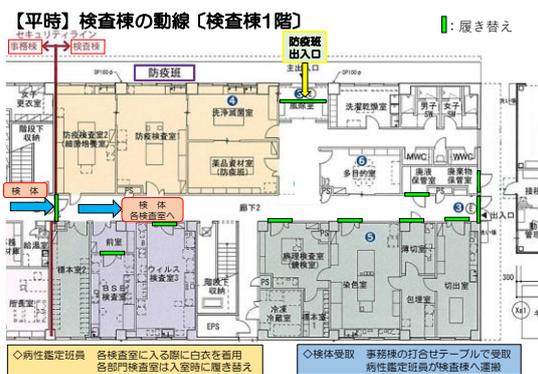
図4：新庁舎検査棟運用マニュアル（平時）

検査棟全般の運用にあたり、『新庁舎検査棟運用マニュアル』を作成し、平時での入棟者の制限、検査棟への出入り方法、各検査室の入退室方法、検体や納品物の受け取り方法や、感染性廃棄物の搬出のルールを取決めた。さらに仙台家保管内や管外での特定家畜伝染病疑い事例発生時での対応や、視察等での対応等状況に応じてルールや動線を整理した(図4)。例として、仙台家保管外での疑い事例発生時の場合は、防疫班のエリアと検査棟1階の玄関、エントランスを清浄エリアとし、防疫班は検査棟1階の玄関から出入りを行い、清浄エリア内で作業することとした。一方、現地家保の職員から検体を受け取り検査を実施する病性鑑定班職員は、検体を所持しているため、防疫班の動線と交差しないよう検査棟の裏口から出入りを行い、各検査室へ移動することとした。事務棟に戻る場合は、検査棟2階の出入り口を使用し、清浄エリアを維持するために立ち入らないこととした(図5)。
