仙塩浄化センターの周辺は処理施設の被災を原因とする臭気が発生し、周辺住民の方々に大変なご迷惑をおかけしております。臭気の発生源としては、仮設沈殿池(図-①)、水処理4系列(図-②)、汚泥仮置場(図-③)の3箇所となっており、臭気対策を実施しながら年内中の全撤去を計画しています。(『臭気対策編』参照)

臭気発生原因

現状と今後の予定

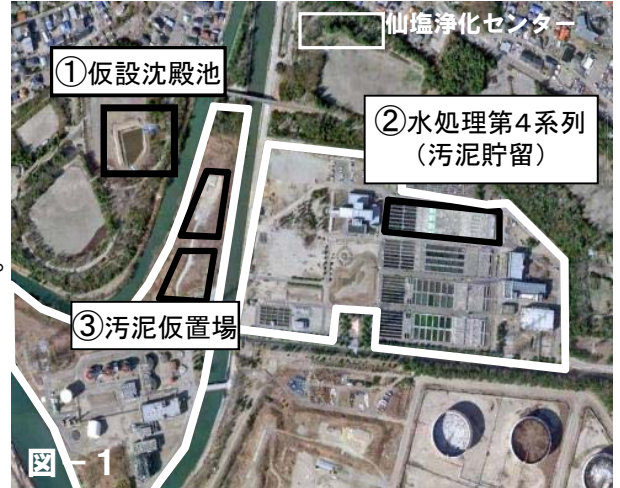
① 仮設沈殿池(撤去済)

マンホール溢水対策のために、多賀城緩衝緑地公園内に設置しました。
【7月末に撤去工事が完了しています。】

② 水処理施設(第4系列)

汚泥処理施設の機能停止により、水処理施設内に汚泥を貯留しました。

③ 汚泥仮置場

津波由来の土砂と汚泥が混じり合った汚泥を仮置しました。

仮設沈殿池は7月に撤去が完了し、水処理施設の貯留汚泥は8月中旬から撤去作業を開始しています。作業時の臭気を考慮して、夏場の作業を自粛していた場内に仮置していた汚泥については11月から場外搬出を開始します。
