# 【関連質問への回答】

## 地震後の設備健全性確認

### <(6)ソフト面の対応>

東北電力株式会社

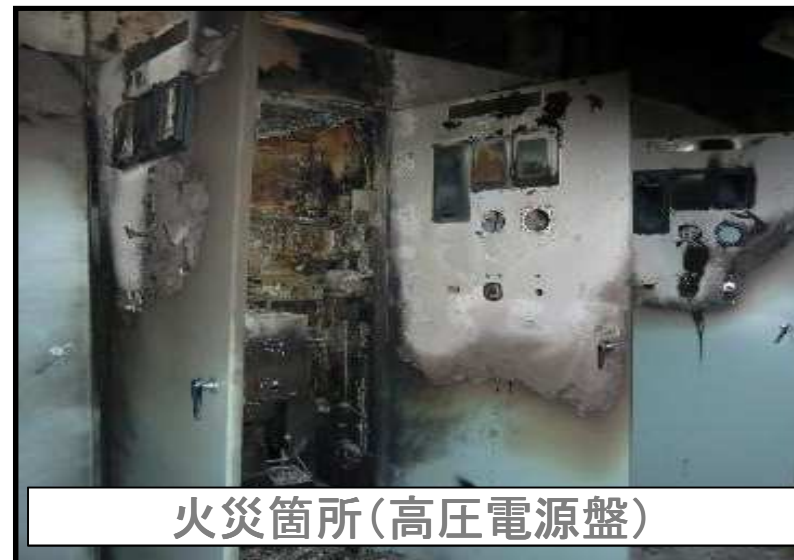
## 1号機 高圧電源盤焼損

火災箇所(高圧電源盤)

- 地震の揺れによりショートし、火災が発生
- 自衛消防隊を組織して、消火活動を実施
- 消火活動は、現場が煙で充満しており、酸素ポンベを背負いながら、交替して対応

14:57 火災報知機動作

⇒煙の充満により発生源の特定不可  
⇒二酸化炭素消火設備使用を判断

17:15 二酸化炭素消火設備による消火開始

20:23 火災発生箇所が加熱状態で赤くなって  
いたため, 粉末消火器により消火

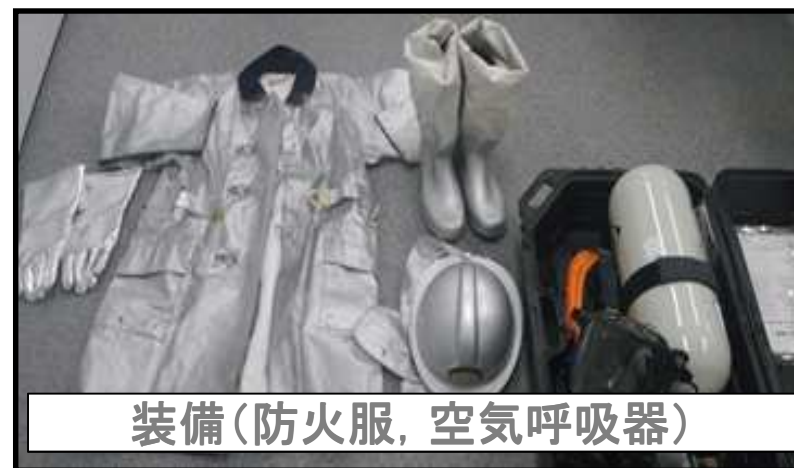
装備(防火服, 空気呼吸器)

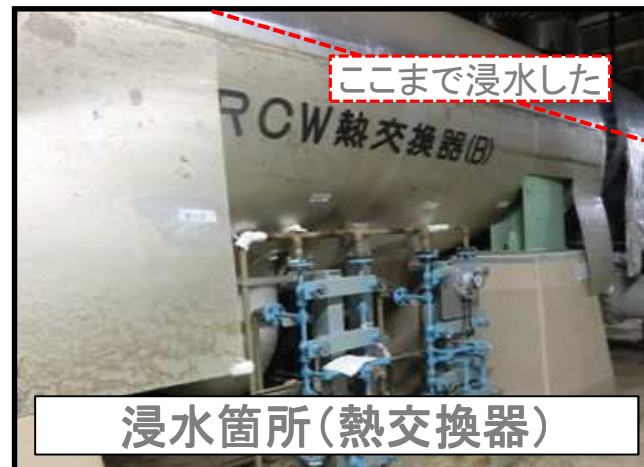
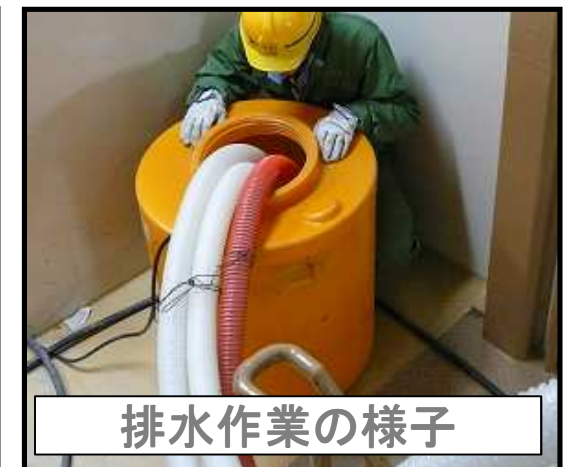
## 2号機 原子炉建屋付属棟浸水

20:12頃 浸水した水を分析し, 放射能  
が検出されず, また, 塩分  
濃度を測定し, 塩分を検出  
⇒海水と判断

20:25 炉主任指揮の下, 仮設ポンプ  
を設置して, 屋外へ排水開始

10:30 排水完了

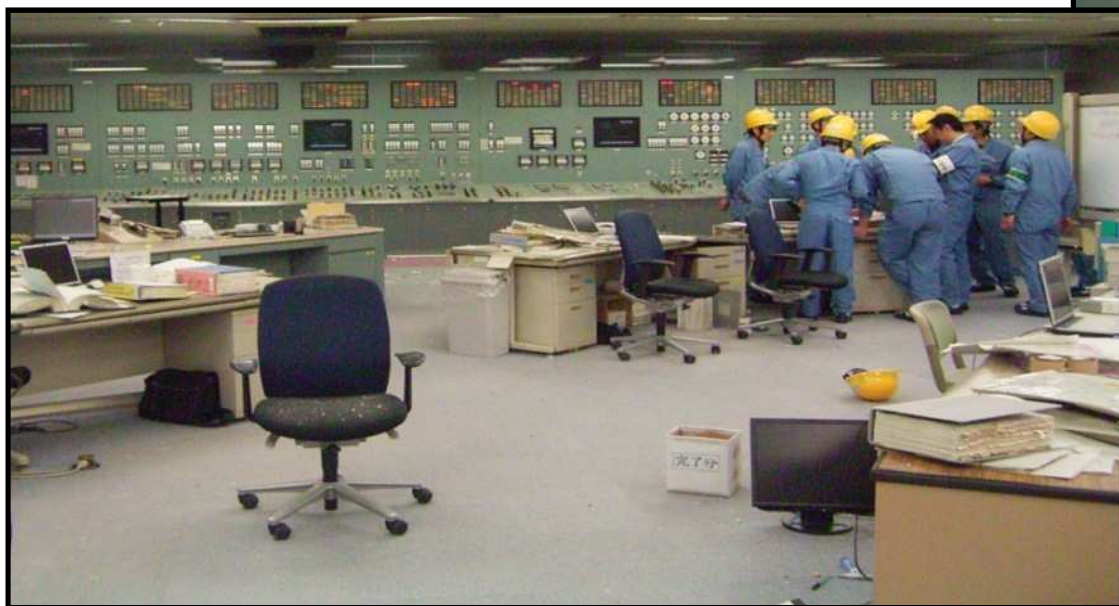
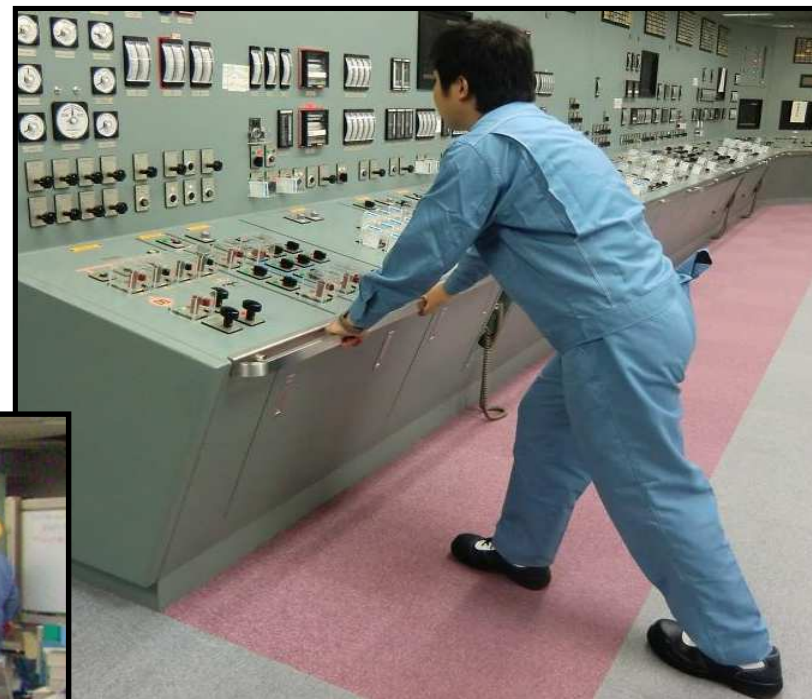
### 《中央制御室の状況》

- 地震発生当初，制御盤の手すりに掴まりながら，原子炉等の状態を監視。その後，冷温停止操作に移行。
- 原子炉等の状態を逐次，対策本部に連絡。(津波襲来状況含む)

- 1号機高圧電源盤発煙状況や2号機原子炉建屋付属棟の浸水状況の現場確認を行い，対策本部に報告。

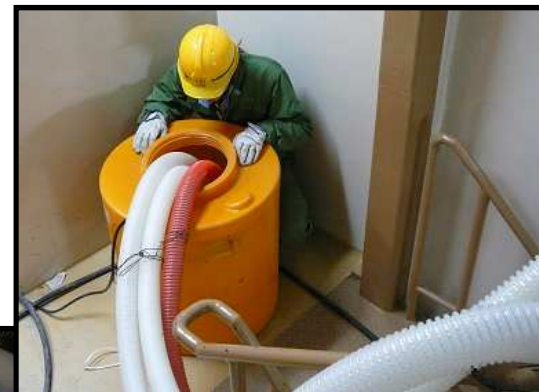
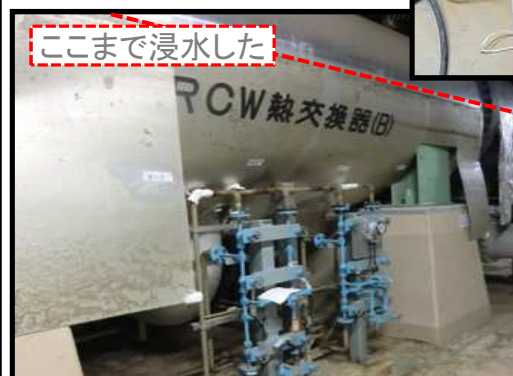
#### 2号機原子炉建屋付属棟浸水

- 約2.5mの浸水
  - 浸水した水については、放射能を測定した上で、排水
- 地下3階から地上まで汲み上げるには、高低差が大きく、仮設ポンプ1台だけで汲み上げられず、中継用溜め升を設置して排水
