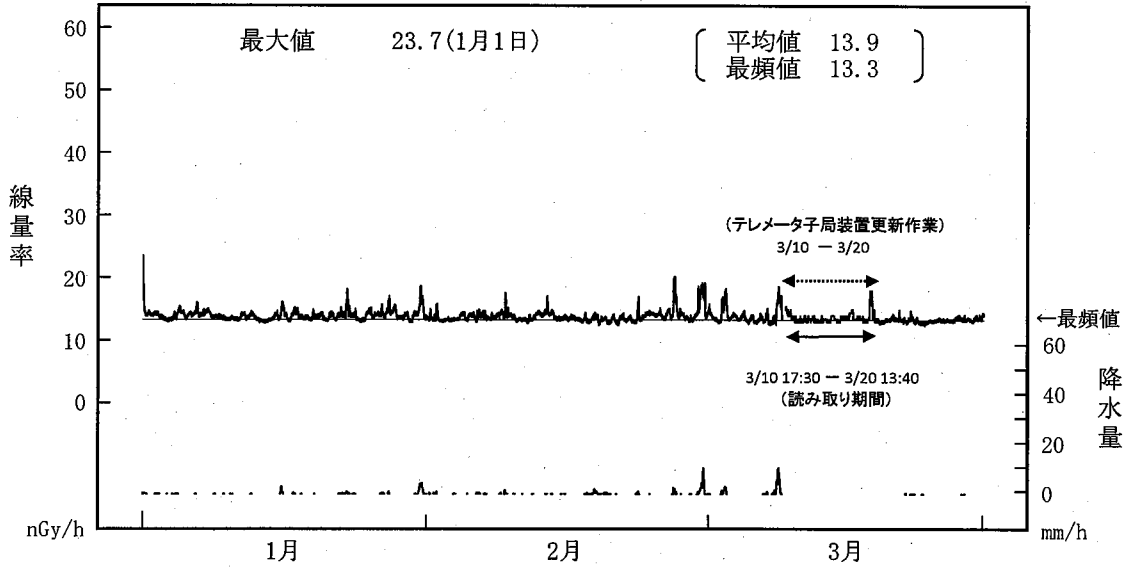
図-2-1 空間ガンマ線線量率監視結果 (女川局)

チャートから読み取ったデータを追加した時系列図
(読み取り単位は0.5nGy/h)

(注) 下方を鉛で遮へいたNaI(Tl)検出器により測定した。
3月10日~20日の欠測は、テレメータ子局装置(通信装置)更新作業によるものである。

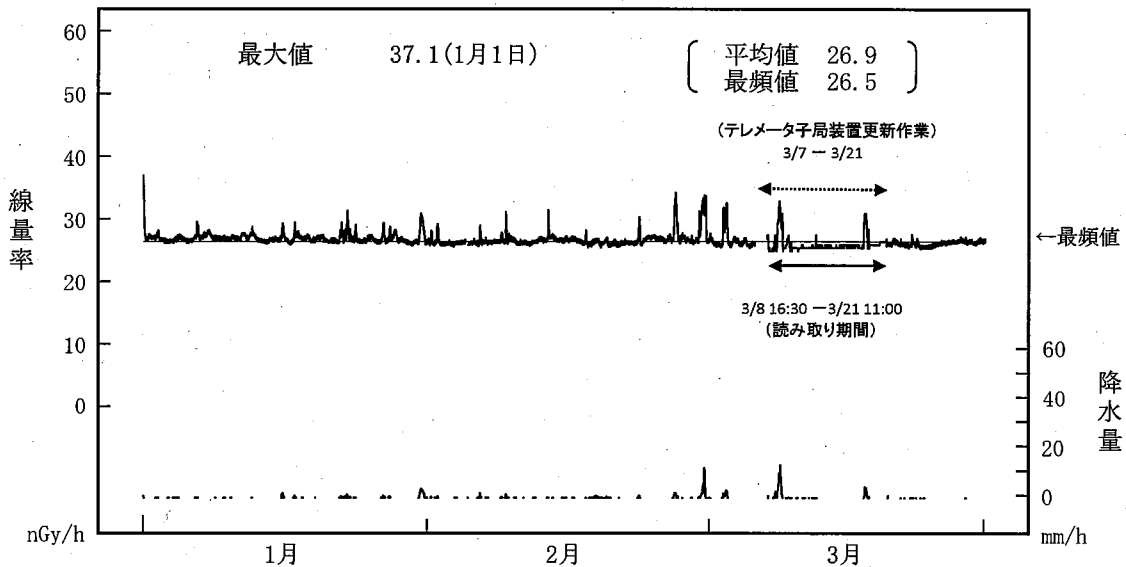
図-2-2 空間ガンマ線線量率監視結果 (小屋取局)

(注) 下方を鉛で遮へいたNaI(Tl)検出器により測定した。
3月7日~21日の欠測は、テレメータ子局装置(通信装置)更新作業によるものである。
