「石巻幹線外マンホール・管渠修繕工事」の取り組みについて

平成28年12月21日 東部下水道事務所

工事概要

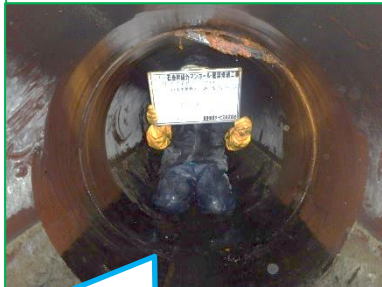
管 渠 修 繕

管渠の継手部から管内に地下水が浸入していました。

処理水増加、道路陥没の危険

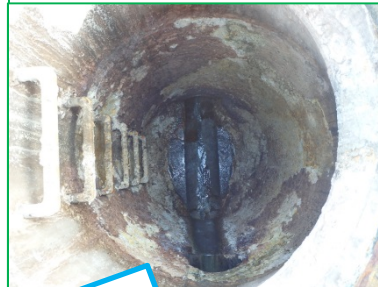
マンホール修繕

下水から発生した硫化水素により、マンホール内部壁が腐食してポロポロになっていました。

マンホール破損の危険

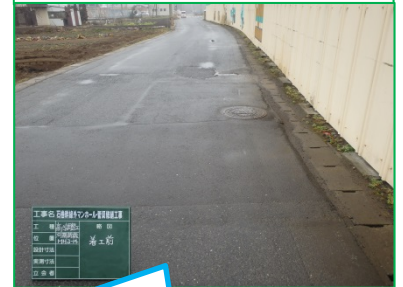
マンホール高さ調整

路面とマンホール周囲に段差が生じていました。

歩行者、自転車の転倒の危険

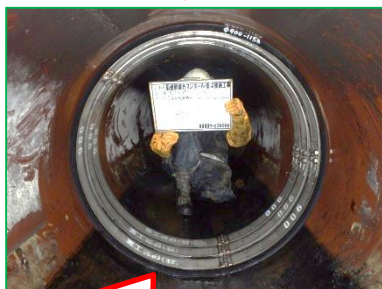
ステンレスとゴム製のリングを用いて止水しました！

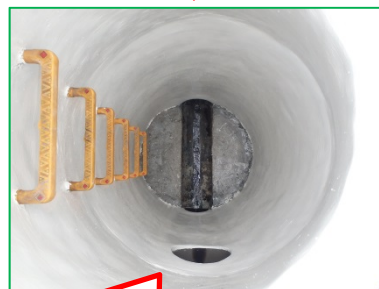
防食性の塗料とモルタルを塗布して防食を行いました！

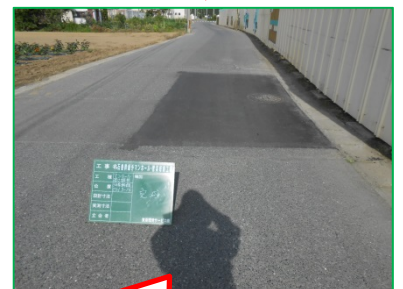
マンホールの高さを下げて段差を解消しました！

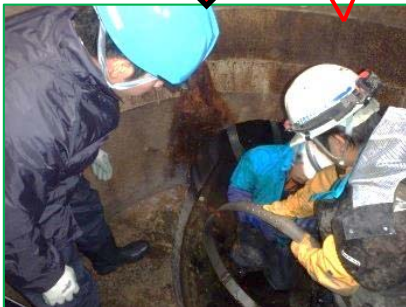
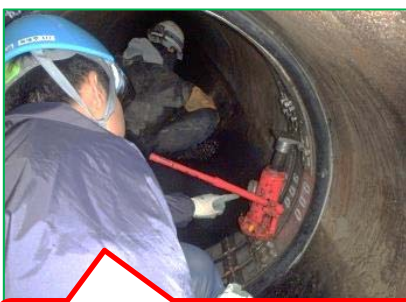
リングにより止水されていることを確認しました！

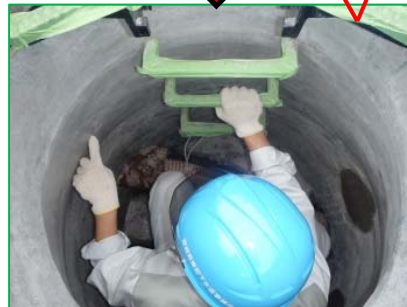
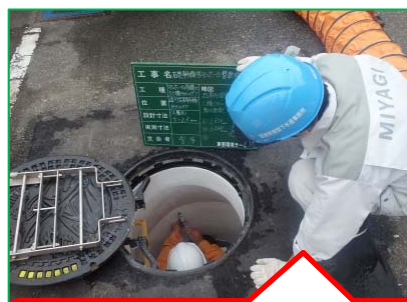
塗布された防食塗料とモルタルの厚さを確認しました！

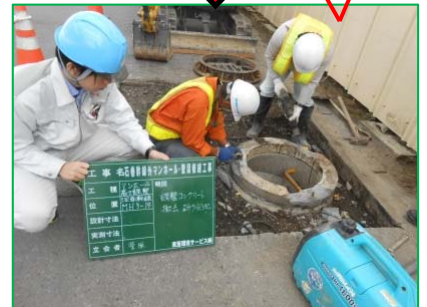
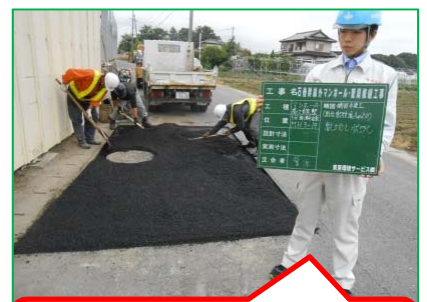
マンホールの高さが下がったことを確認しました！
