# 土砂災害警戒区域等の指定の告示に係る図書(その1)

自然現象の種類	急傾斜地の崩壊
箇所番号	Ⅱ-自-0719(1321000719)
箇所名	前山
所在地	亶理郡亶理町逢隈神宮寺字前山
調査機関	宮城県仙台土木事務所

危害のおそれのある土地の区域、著しい危害のおそれのある土地の区域の設定図

急傾斜地の位置	箇所番号	II-自-0719(1321000719)	箇所名	前山	所在地	亶理郡亶理町逢隈神宮寺字前山
---------	------	-----------------------	-----	----	-----	----------------

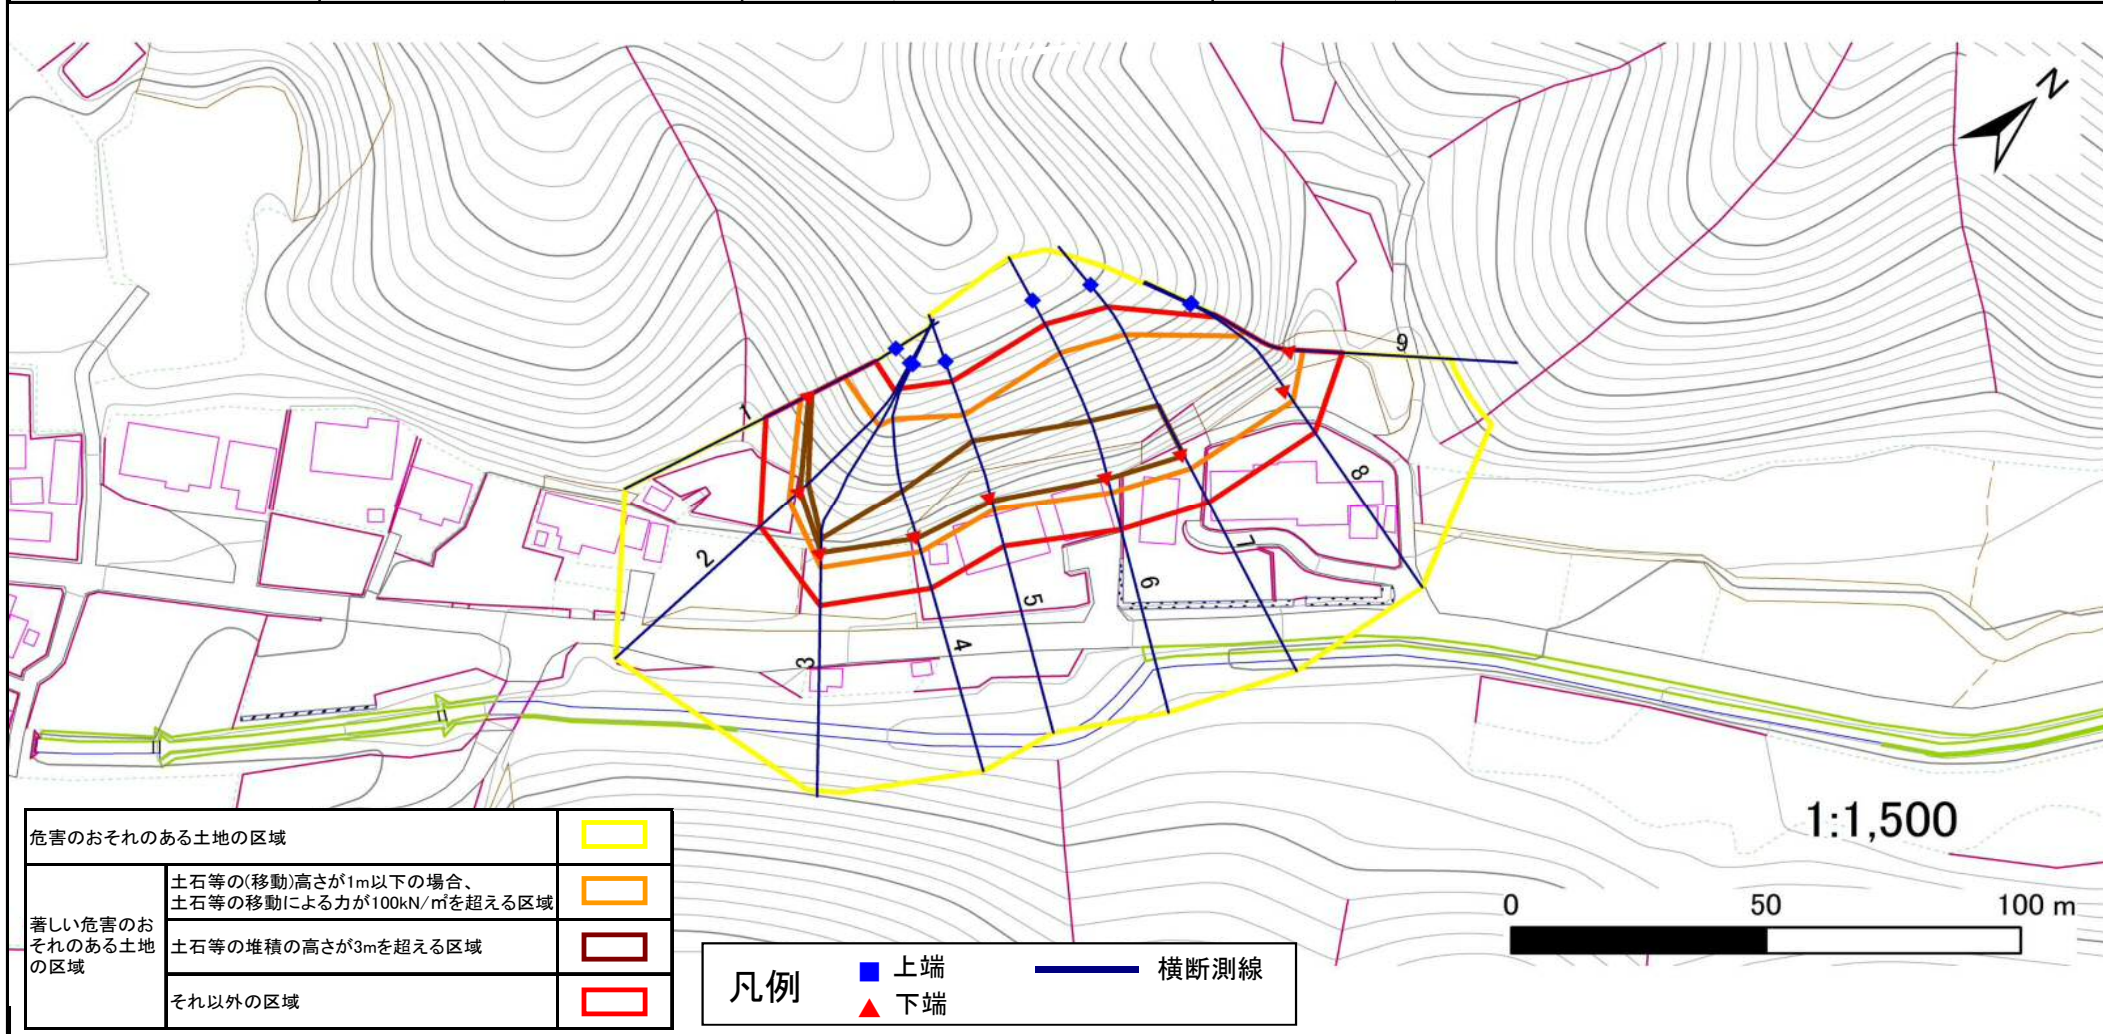
危害のおそれのある土地の区域		
著しい危害のおそれのある土地の区域	土石等の(移動)高さが1m以下の場合、 土石等の移動による力が100kN/m <sup>2</sup> を超える区域	
	土石等の堆積の高さが3mを超える区域	
それ以外の区域
