地震後の設備健全性確認

<(1) 炉内点検> (No.5関連)

(3.11地震後の停止操作およびプラントパラメータ推移)

東北電力株式会社

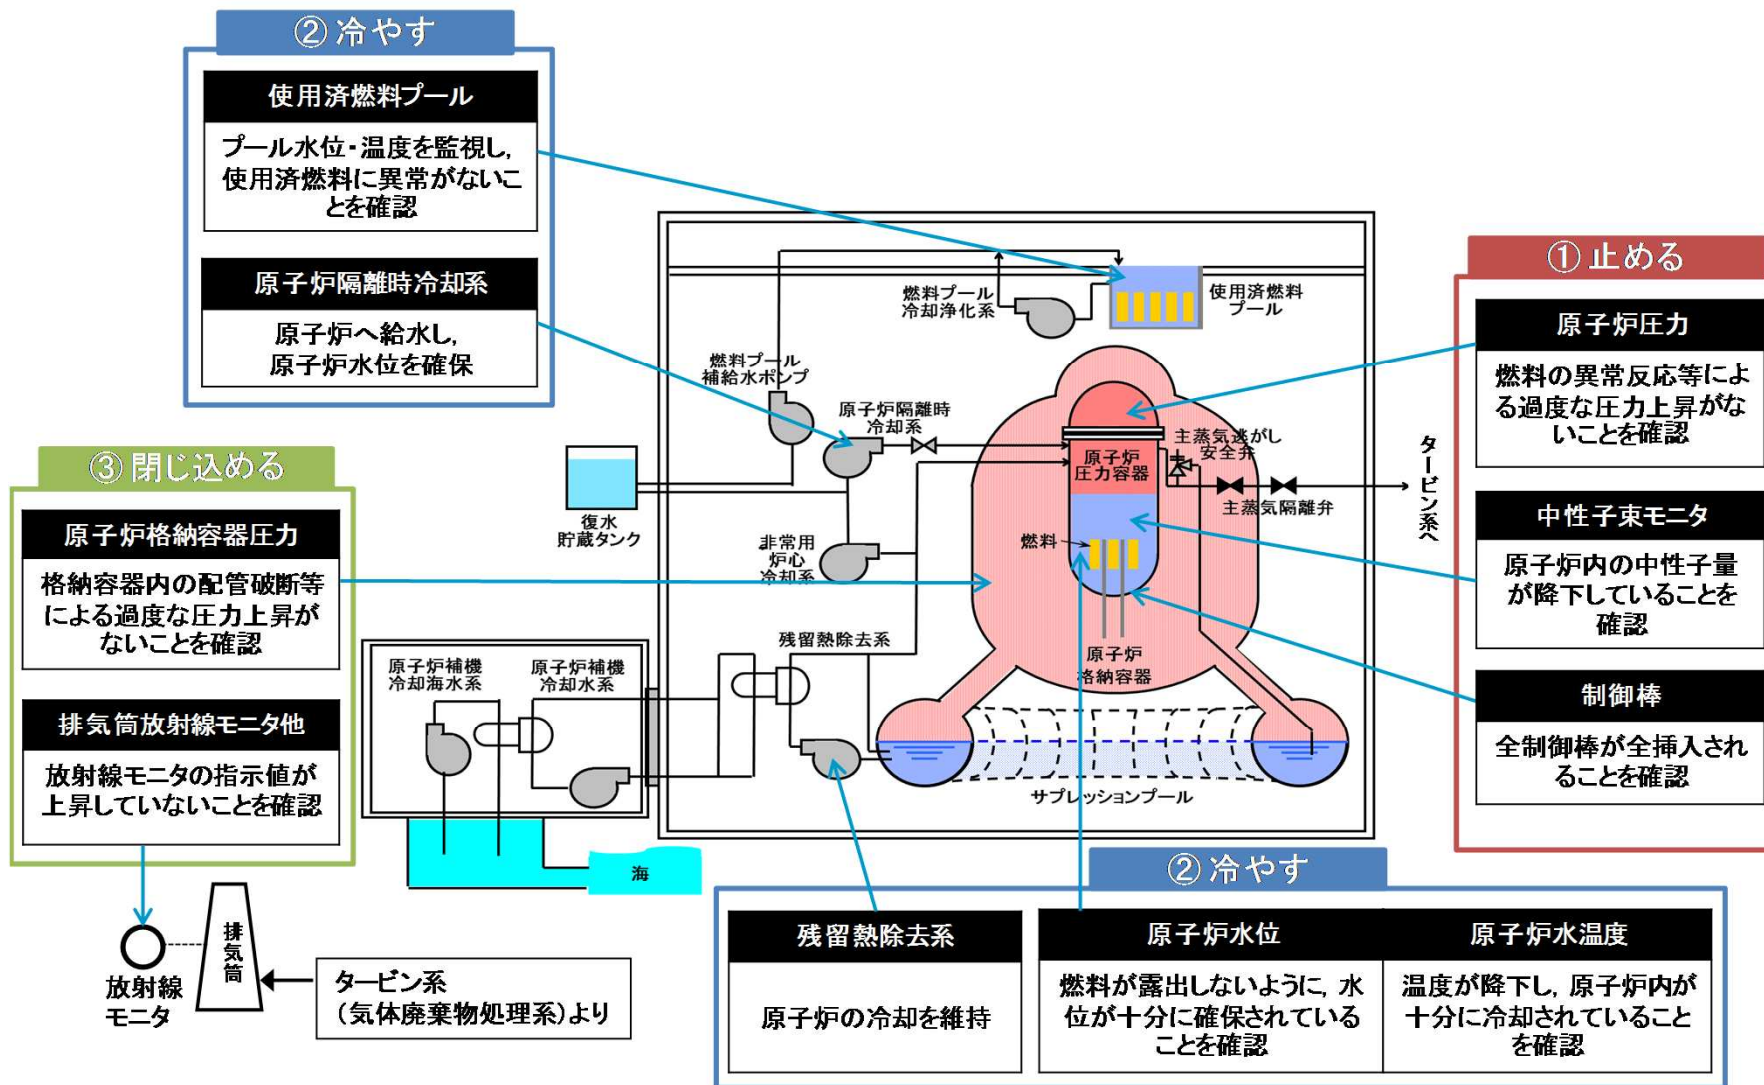
2. 3.11地震後におけるプラントパラメータの挙動確認

3. 11地震時は、以下のパラメータ等により、『①止める, ②冷やす, ③閉じ込める』が機能したことを確認

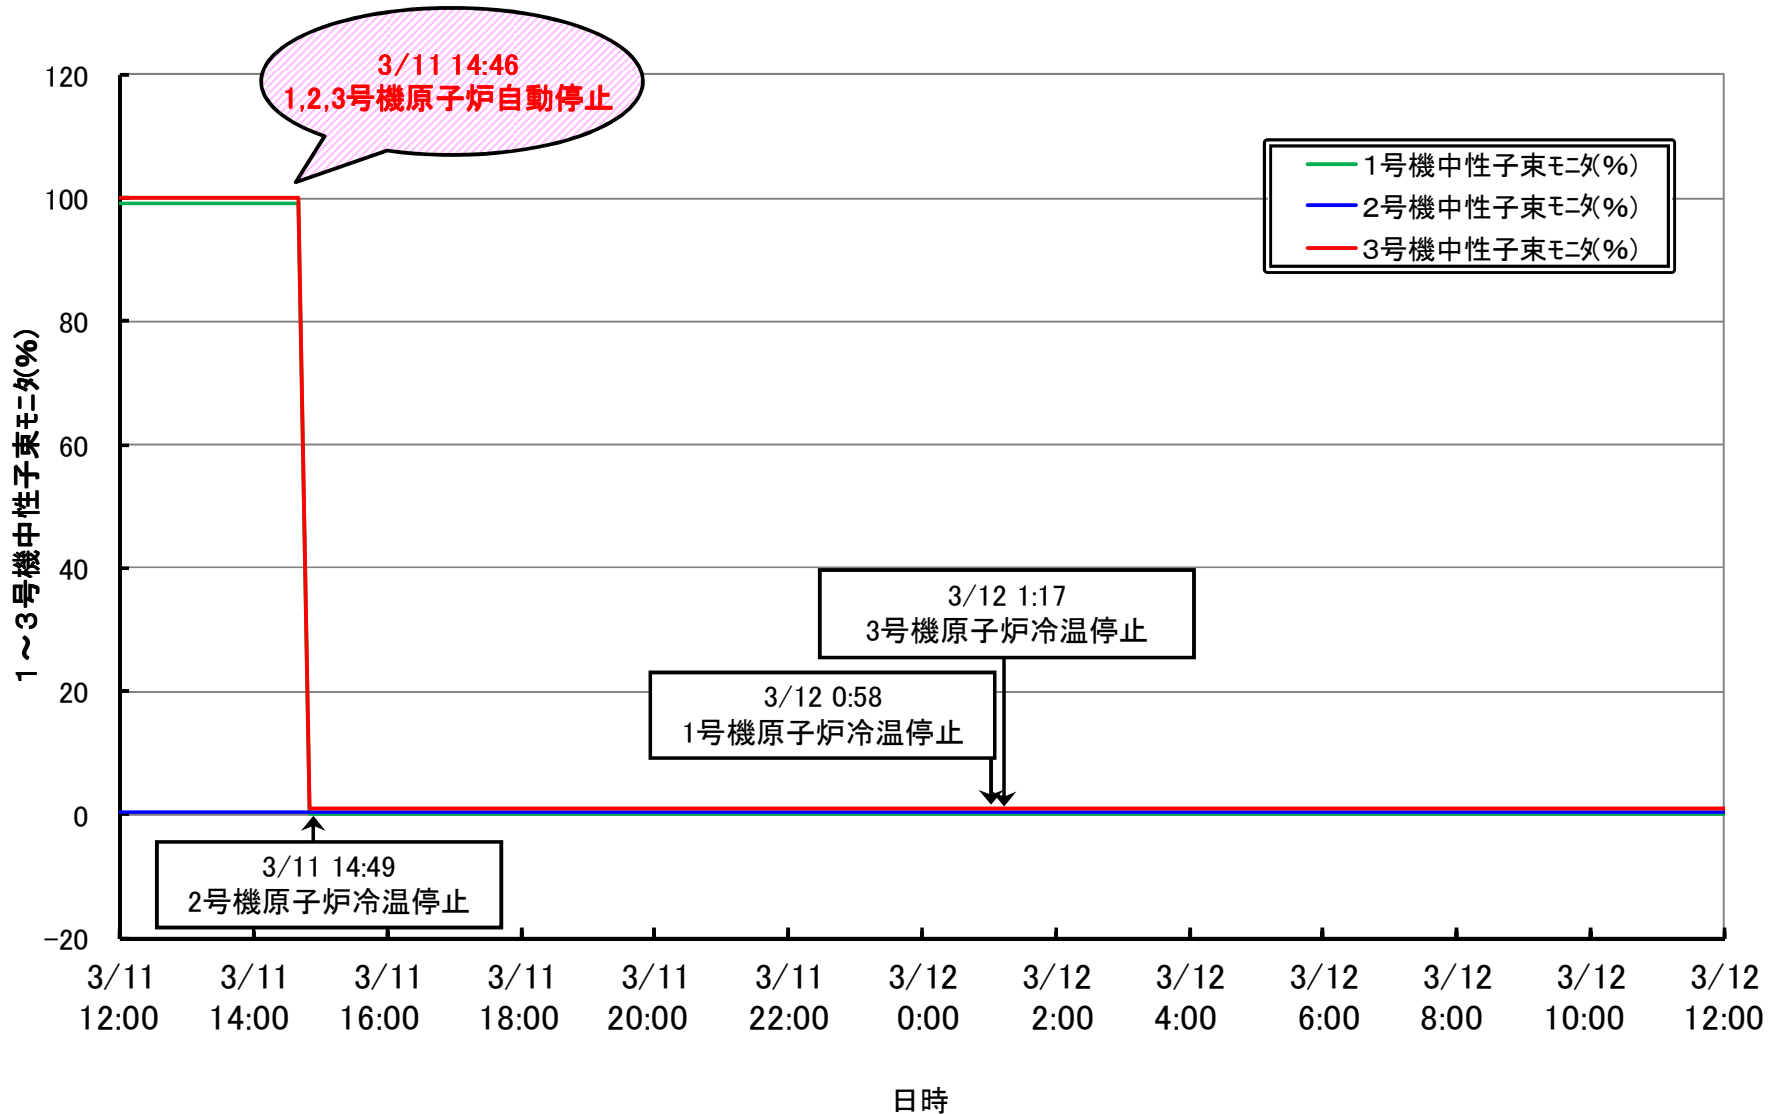
5. 女川1号～3号 地震前後のプラントパラメータ(1/4)

1～3号機 中性子束モニタ指示値(概要)

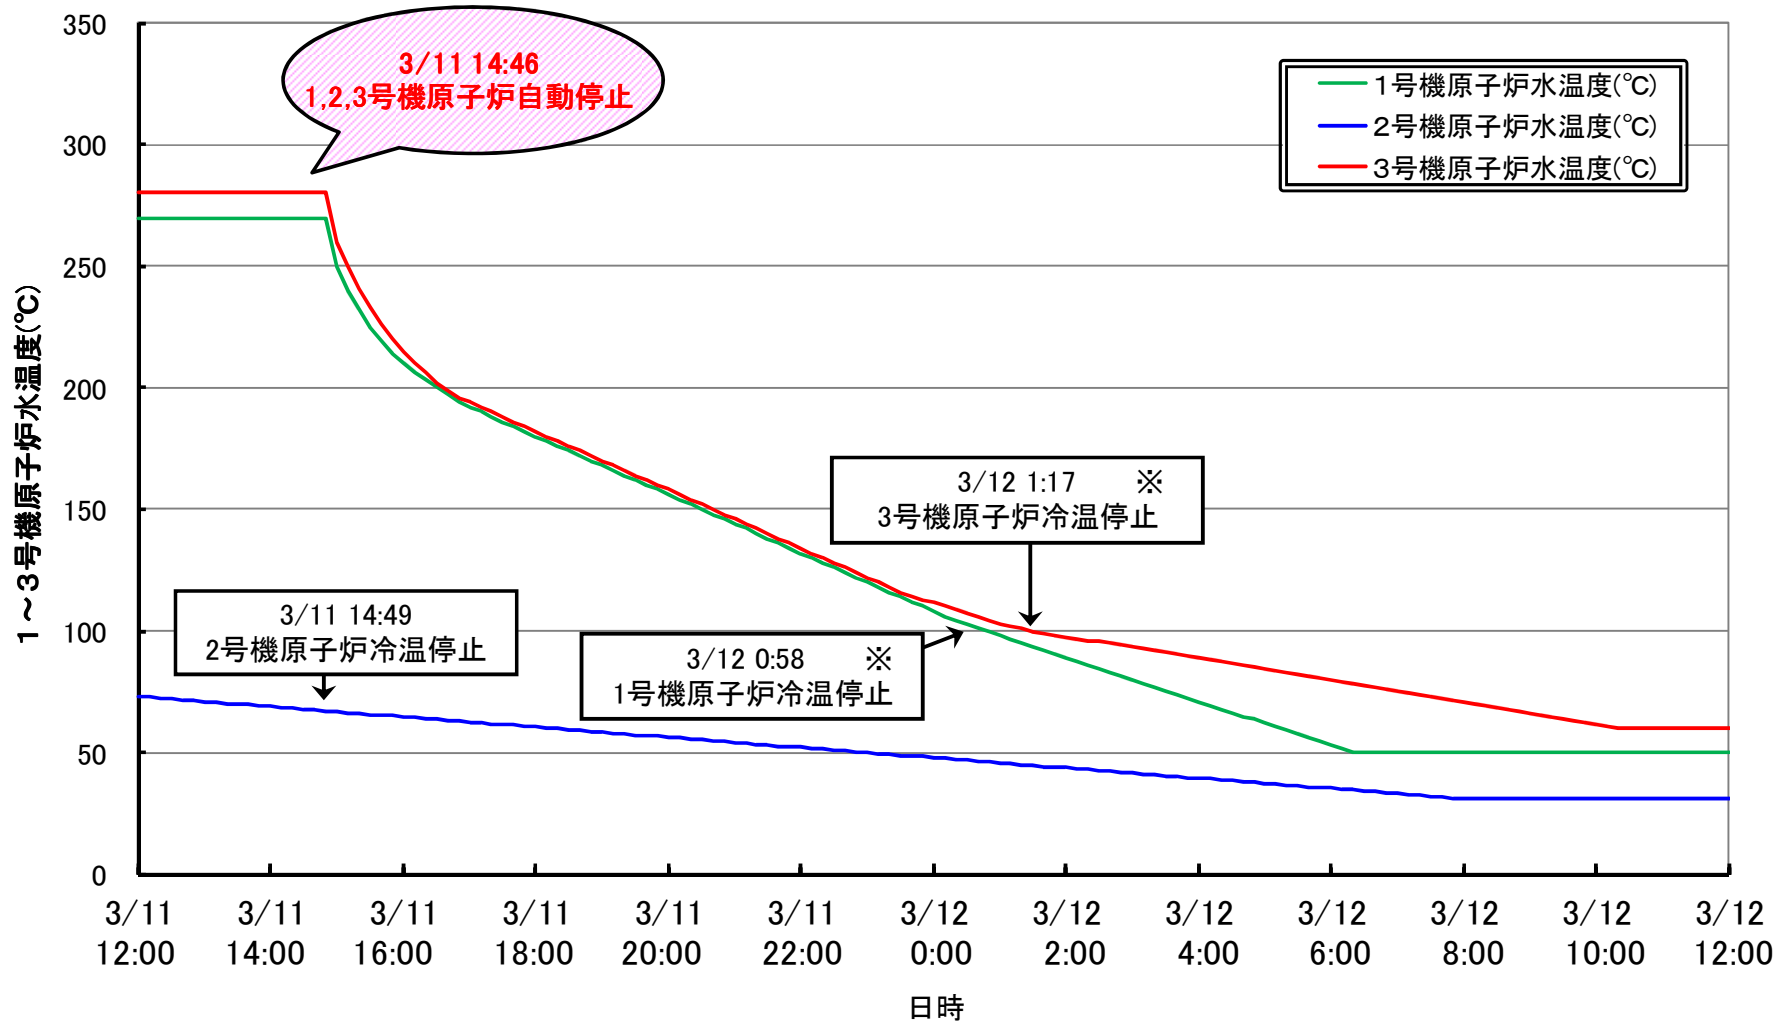
5. 女川1号～3号 地震前後のプラントパラメータ(4/4)

1～3号機 原子炉水温度指示値(概要)

※ 原子炉停止から約10時間程度で順調に原子炉「冷温停止」となった。

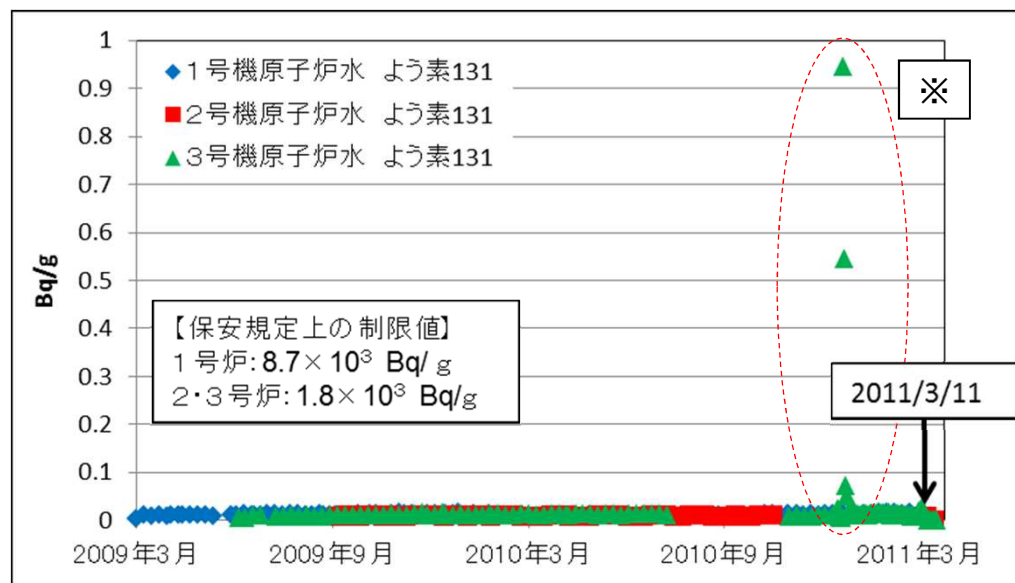
- 原子炉停止後の初期対応の際に、放射線モニタにより炉心損傷の兆候がないことを確認
- 原子炉および使用済燃料プールの水質分析については、社内ルールに基づき実施し、有意な変化がないことを確認している。

原子炉水中のよう素131濃度

- ※ 2010年12月27日に女川3号の燃料棒の一部から放射性物質の微量な漏洩が発生した。このような放射性物質の微量な漏洩でも、有意な変化として観測される。
 なお、よう素131濃度が約0.95Bq/cm³まで一時的に上昇したが、漏洩燃料近傍の制御棒を挿入することにより、放射性物質の微量な漏洩を抑制し運転を継続した(平成23年1月11日お知らせ済)。

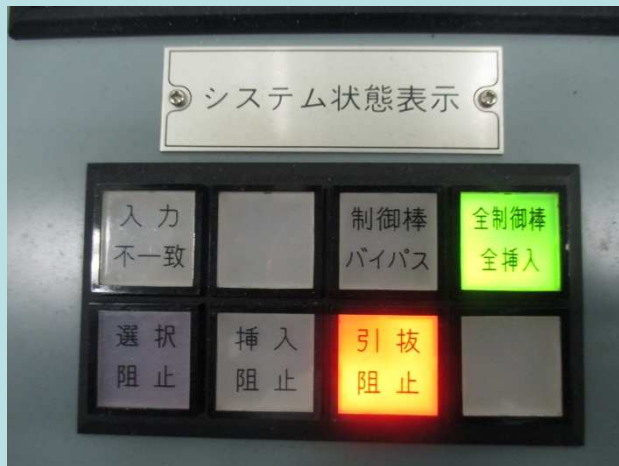
全制御棒全挿入ランプ

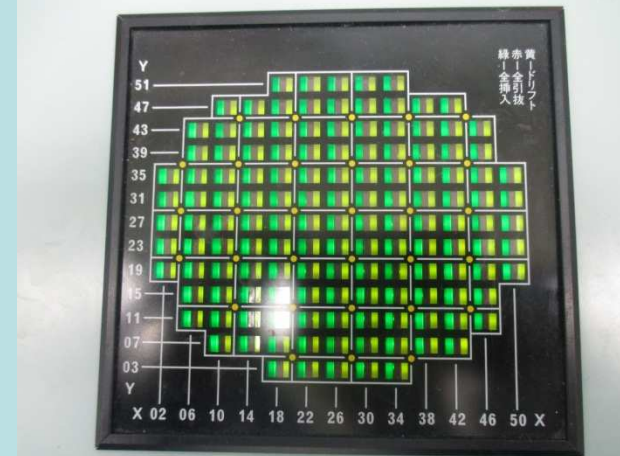
炉心状態表示ユニット(2)

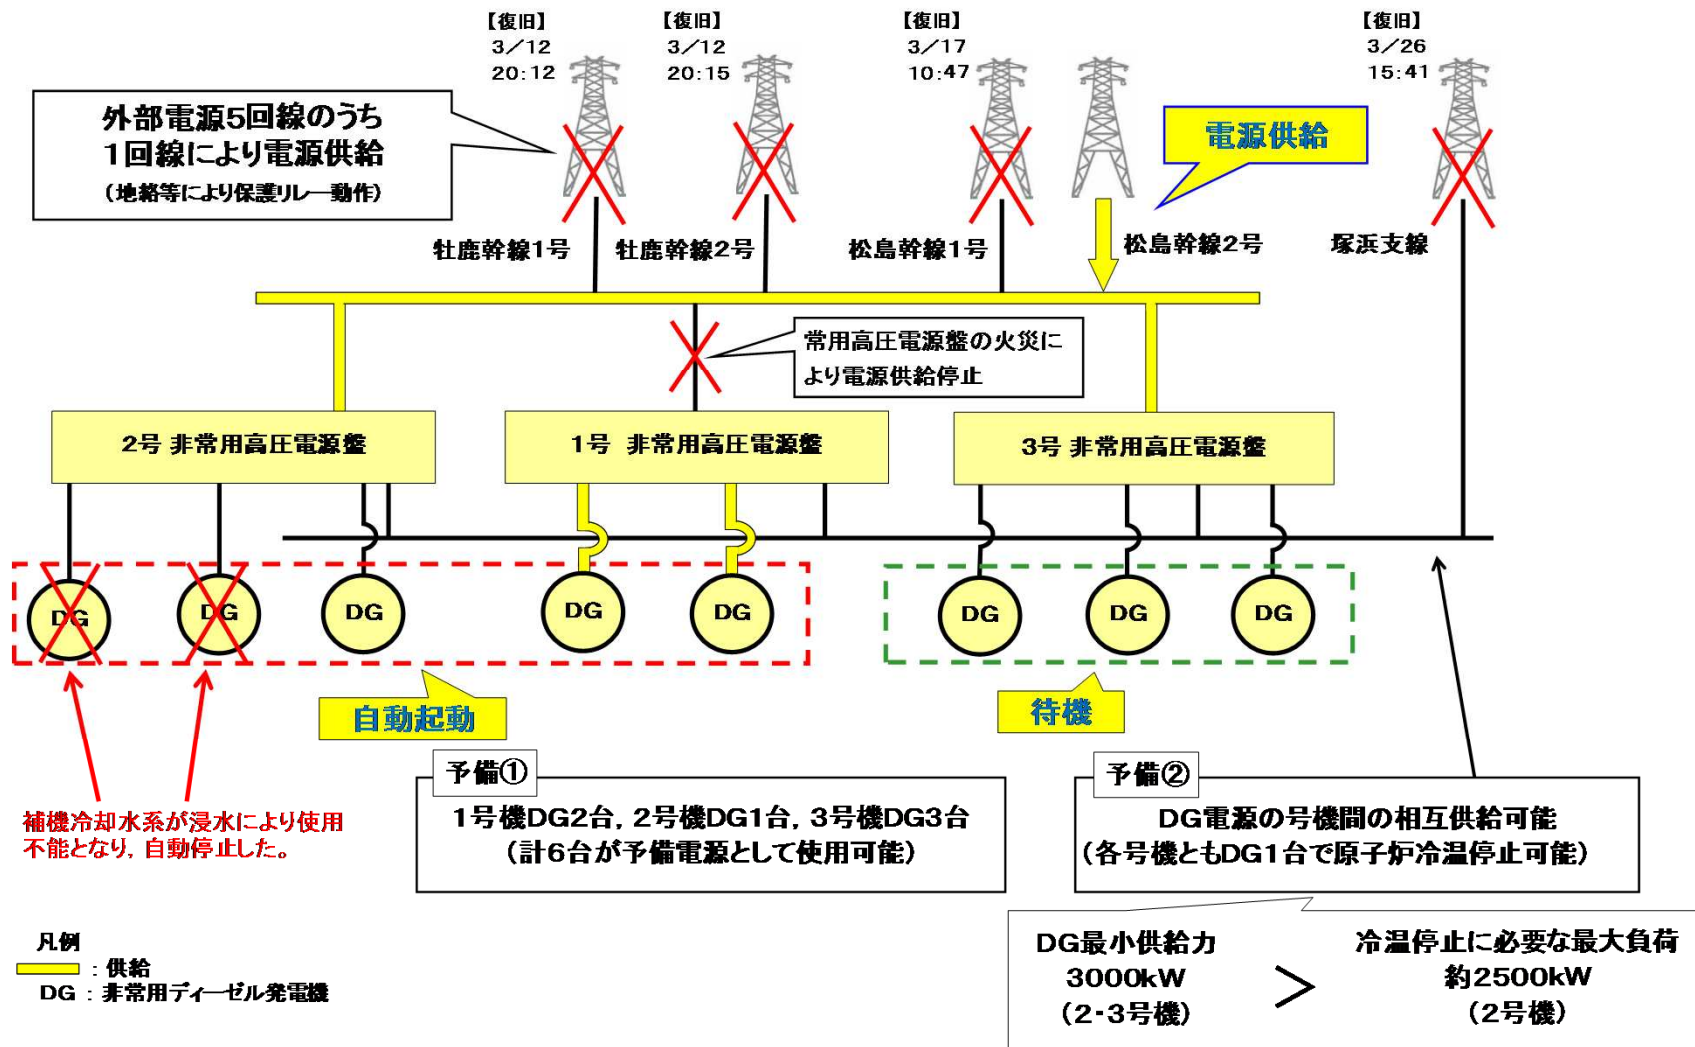
参考③ 女川1号～3号 電源系統状態

原子力発電所は、外部電源がなくても予備の非常用電源により原子炉を安全に停止できる設計

女川原子力発電所1～3号機の電源系統状態(3月11日津波最大波到達時)

- 原子力発電所は、外部電源がなくても予備の非常用電源により原子炉を安全に停止できる設計
- 地震・津波の影響により以下の事象が発生したが、予備を含めた十分な電源を確保

① 【1～3号機】 外部電源5回線のうち4回線が停止

☆ 「外部電源1回線による電源供給」に加えて、1号機DG2台、2号機DG3台、3号機DG3台(計8台)が予備電源として使用可能 ⇒ 多重の電源を確保

② 【1号機】 所内常用高圧電源盤の火災により起動変圧器が停止

☆ 1号機DG2台により電源を供給 ⇒ 予備の電源による電源確保

③ 【2号機】 原子炉建屋付属棟に浸水し、補機冷却水系3系列のうち2系列が停止

☆ 補機冷却水系停止に伴う冷却水断のため、DG3台(予備電源)のうち2台が停止
☆ 引き続き「外部電源1回線による電源供給」に加えて、1号機DG2台、2号機DG1台、3号機DG3台(計6台)が予備電源として使用可能 ⇒ 多重の電源を維持

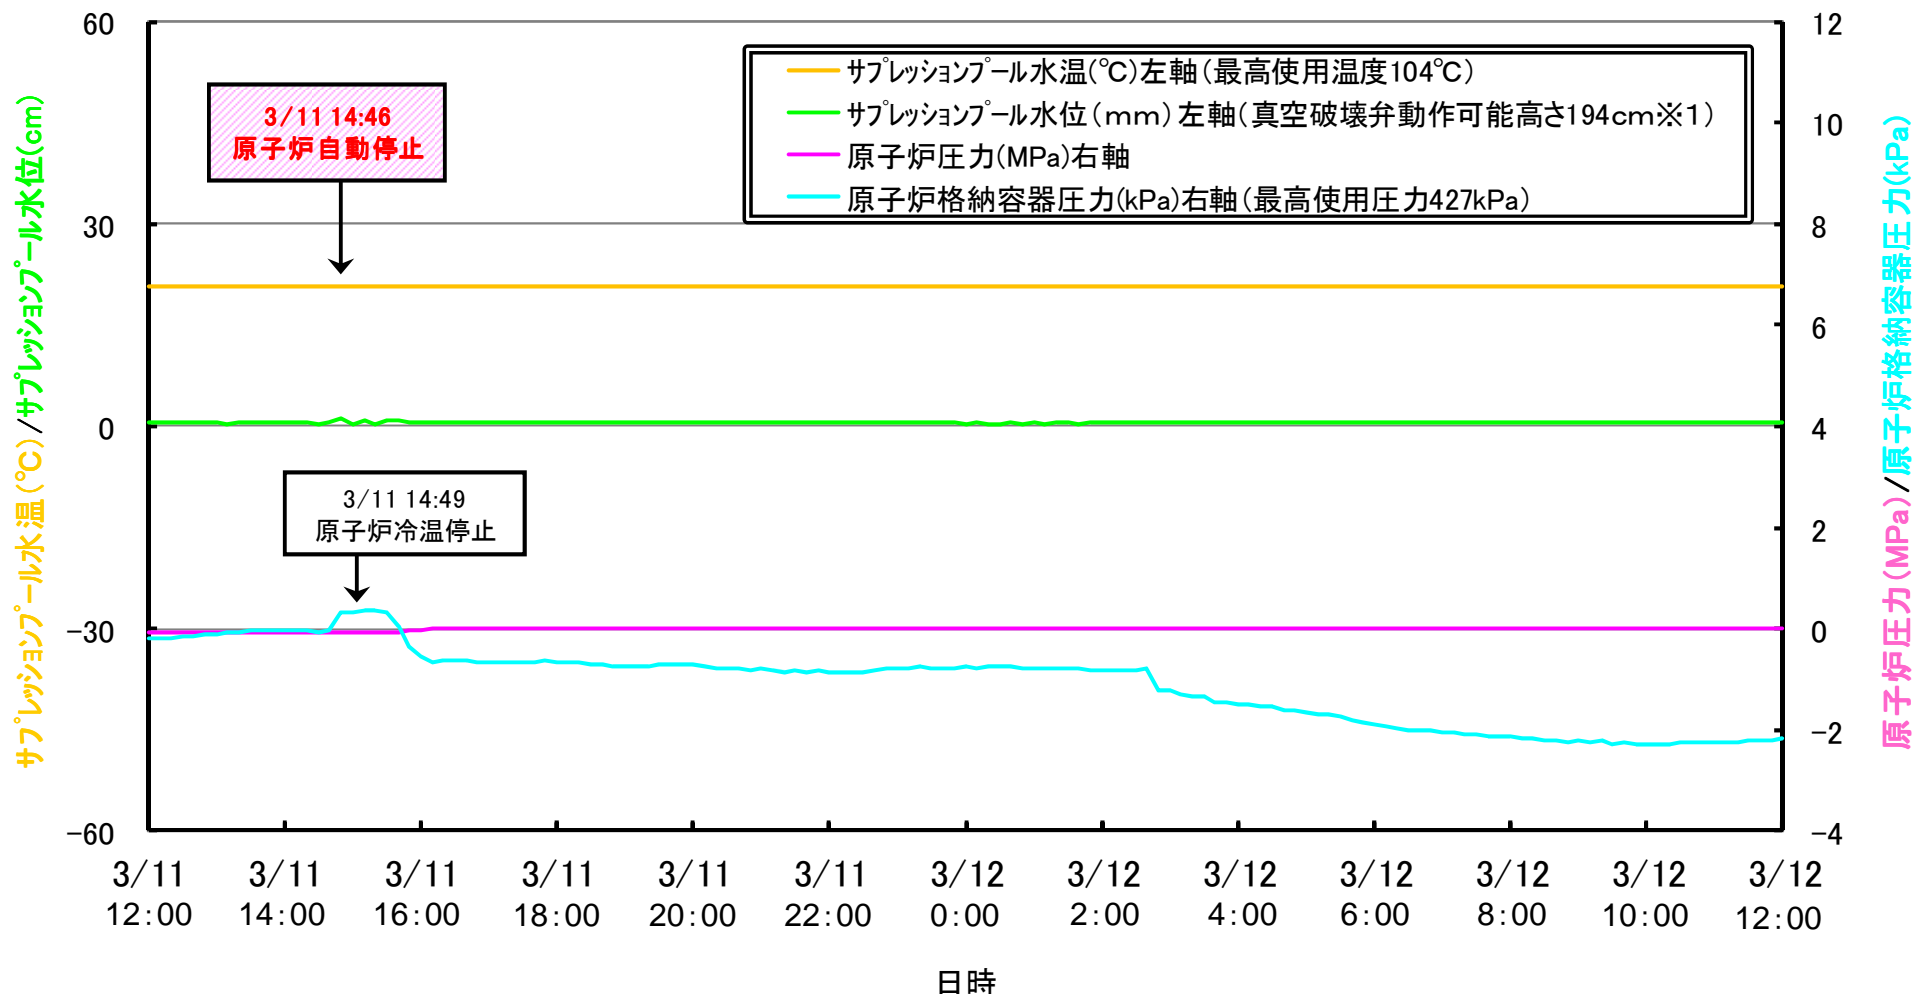
参考⑤ 女川2号 地震前後のその他プラントパラメータ(2/3)

※1: 真空破壊弁動作可能高さとは、原子炉冷却材喪失事故時に原子炉格納容器スプレイ系を作動させた時、原子炉格納容器が負圧になることを防止するために開放される弁が作動可能な高さのこと。
 なお、サプレッションプール水位は、通常水位±0cmからの水位を示す。
