海水温度モニタリング装置St. 8 (発電所前面海域) 水温データの欠測について

令和3年6月8日

東北電力株式会社

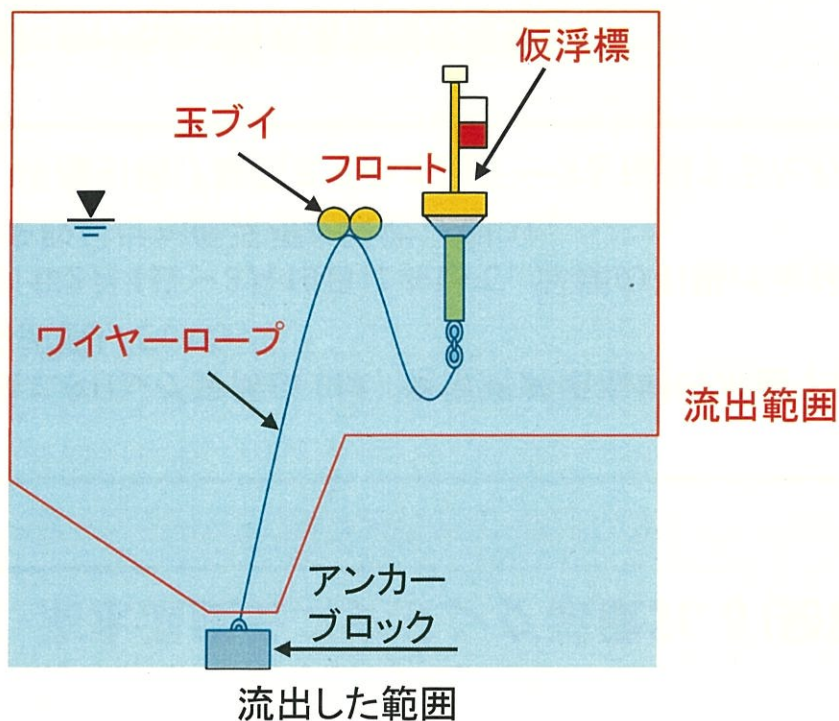
- 仮浮標については、朝(7時頃)と夕方(17時頃)の計2回、設置状況の目視確認を防波堤から行っていた。
- 2021年2月16日7時の目視確認において、仮浮標を確認できなかった。当日は悪天候で海上捜索ができなかった。
- 翌2月17日に作業船にて確認したところ、仮浮標が流出していたことから、別の仮浮標を再設置し、2月17日13時から、水温データ測定を再開した。
- 3月26日に発電所から6.5km離れた入り江で仮浮標が発見されたことから、水温データを回収しデータ補間を行った。
- 最後に目視確認を行った2月15日17時以降の水温データについては、測定地点の特定ができないことから、別の仮浮標を設置するまでの期間(2月15日18時~2月17日12時)の水温データを欠測とした。

仮浮標再設置状況

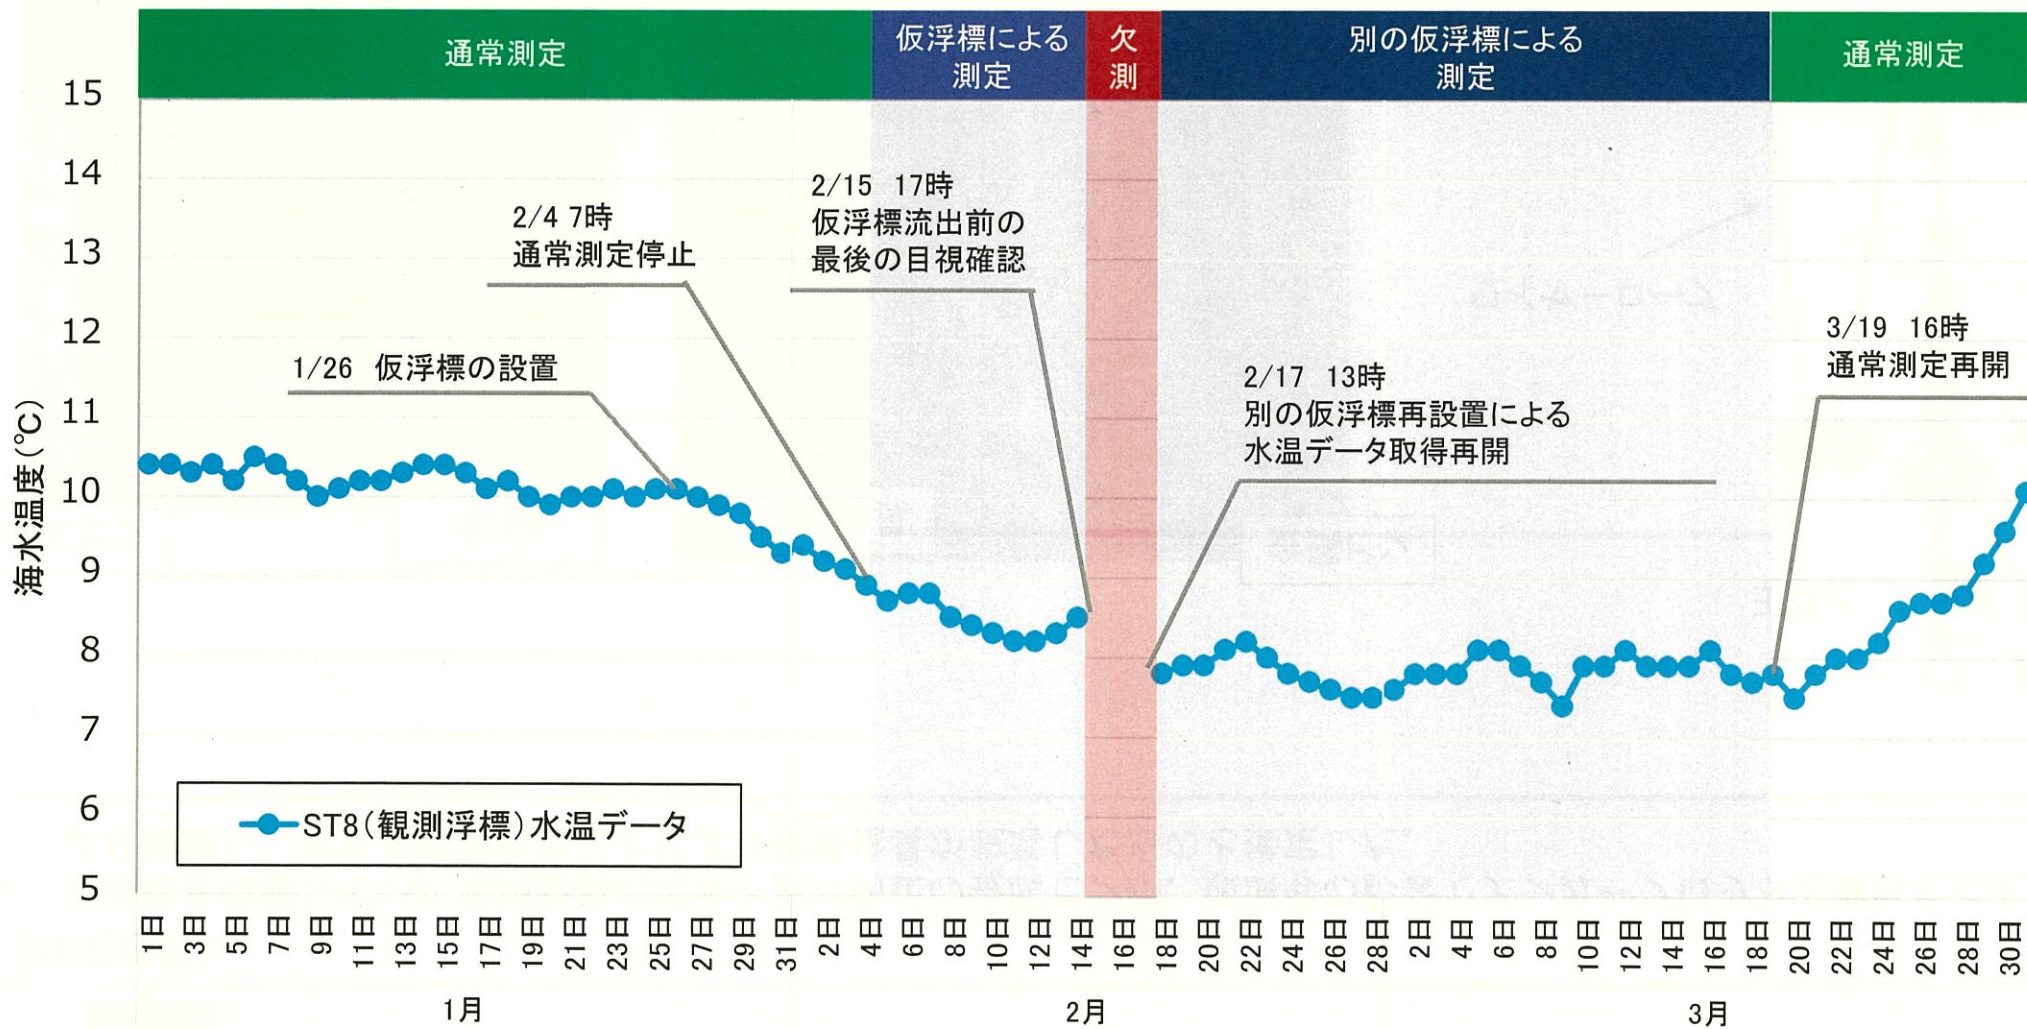
■ 第4四半期 海水温度日平均およびデータ取得状況

- データ補間期間 : 2月4日7時～2月15日17時, 2月17日13時～3月19日15時
- 欠測期間 : 2月15日18時～2月17日12時

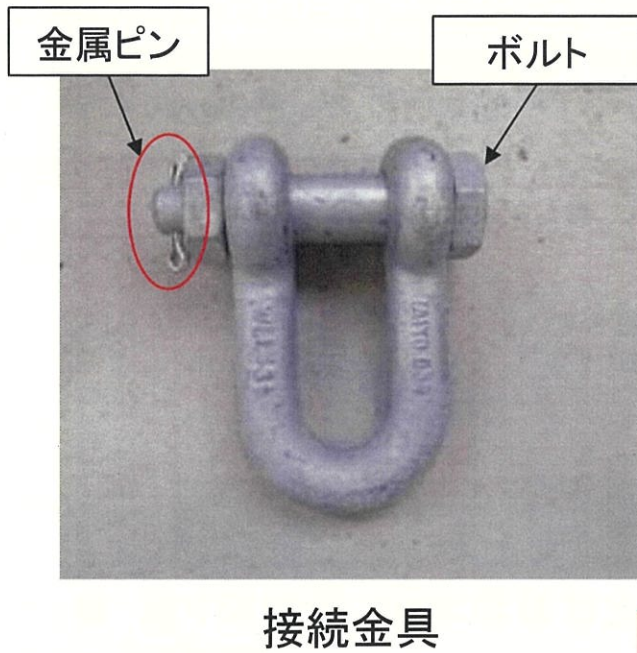
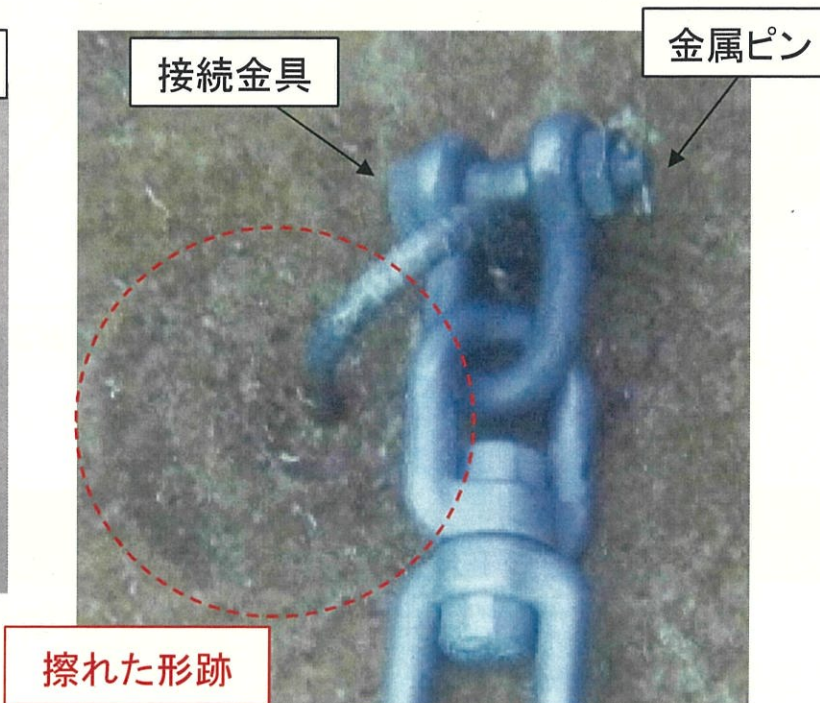
流出後の係留索最底部の状況

- 仮浮標を係留していた接続金具のボルト抜け防止の金属ピンが、波浪等の影響でアンカーブロックと擦れたことにより破損し、ボルトが外れたことにより接続金具が脱落したものと推定した。

(アンカーブロックが擦れた形跡)

- 接続金具のネジ部とボルト部の溶接を実施した。(2月19日に実施済み)
- 上記対策については、次回以降の浮標引揚げ点検・修繕においても実施していく。

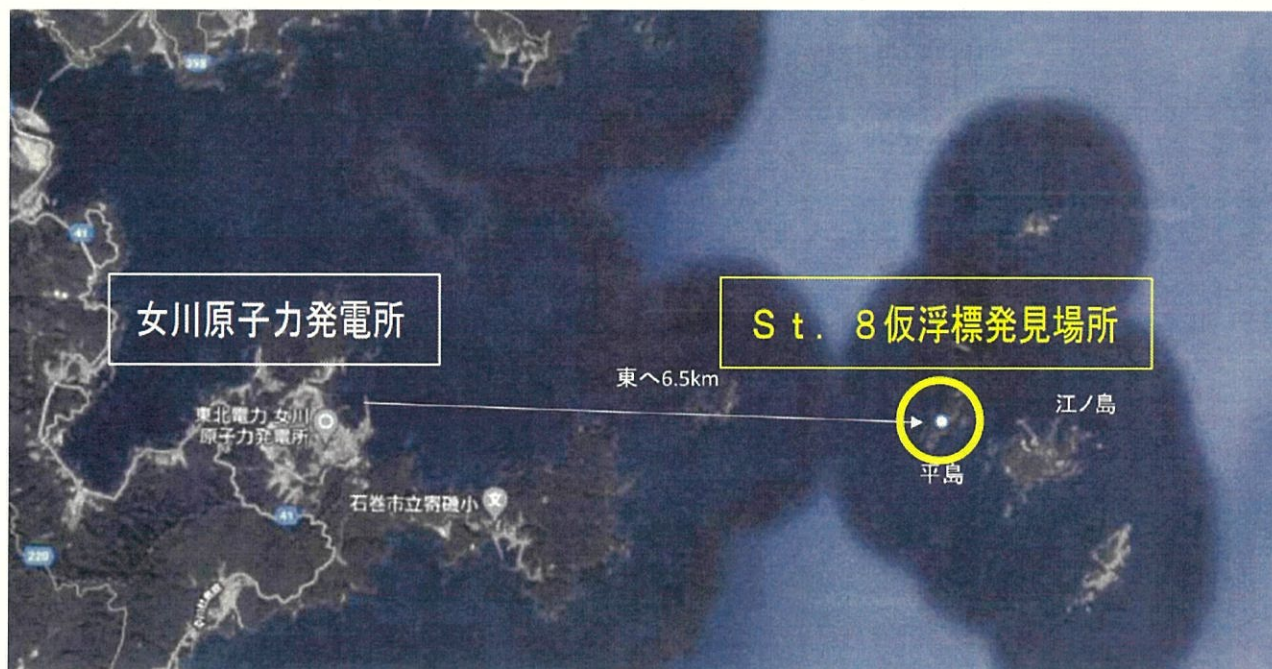
St.8仮浮標発見場所

- 3月25日(木)に地元漁師が発見し, 3月26日(金)に仮浮標, ワイヤロープおよび水温計等, 全て回収した。

- 平島の西側の入り江(江ノ島手前: 女川原子力発電所 東へ約6.5km)
