# 事業等の点検について【参考資料】

(鳴瀬川総合開発事業)

平成23年7月26日

国土交通省 東北地方整備局

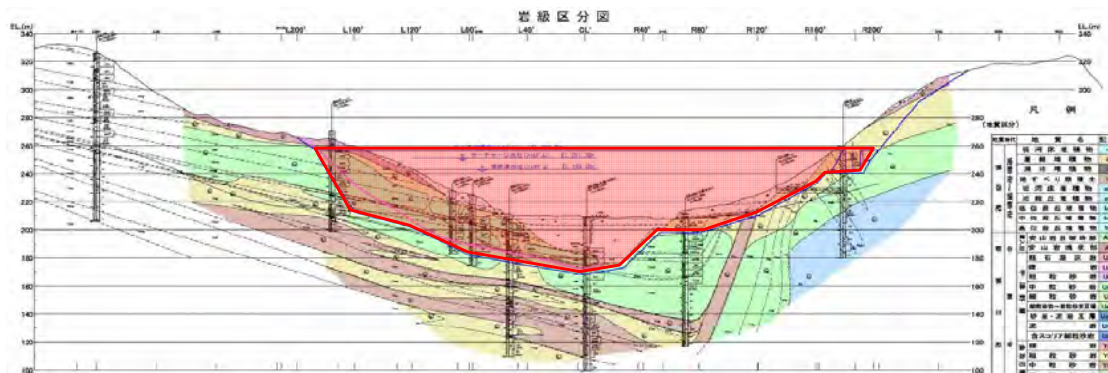
堤体工(断面)

## ダム費 — 堤体工

ロック材、フィルタ材、コア材を盛立ててダム堤体を築造する工事

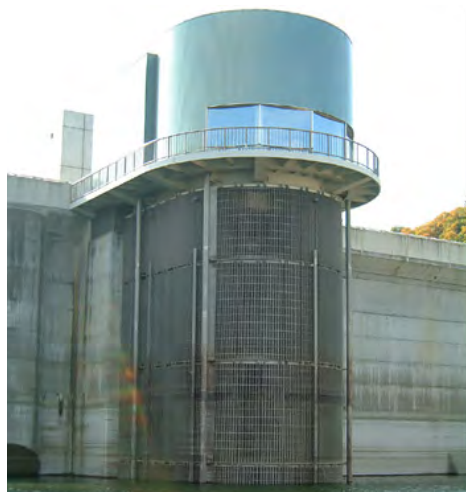
選択取水設備(他ダム事例)

ダムの管理上必要となる取水設備、昇降設備や照明設備等を設置する工事

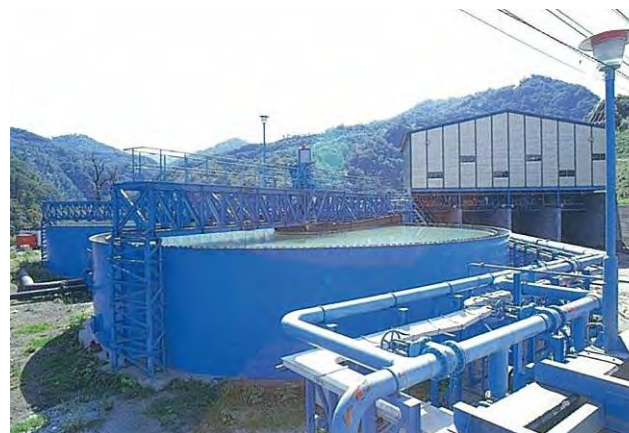
濁水処理設備(他ダム事例)

工事により発生した濁水を浄化処理する設備などを設置する工事
