# 一級河川北上川水系 三迫川 栗駒ダムの効果(令和元年10月11日～13日)【速報】

宮城県

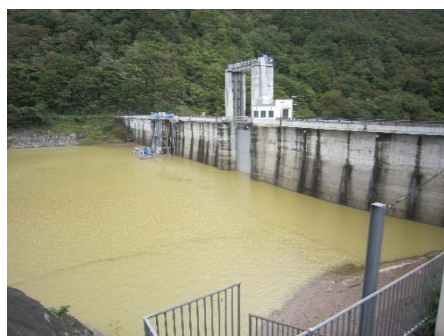
貯水池 ダム堤体上流  
(撮影:10月13日9時)

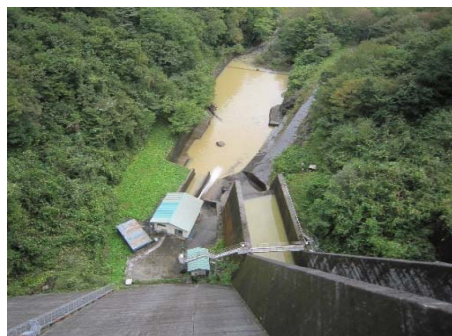
放流設備 ダム堤体下流  
(撮影:10月13日9時)

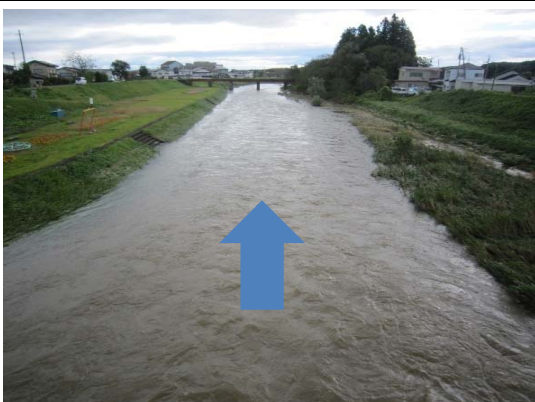
10/13 9:00 水位 1.12m

【洪水後】栗駒ダム下流 岩ヶ崎地点(下流を望む)

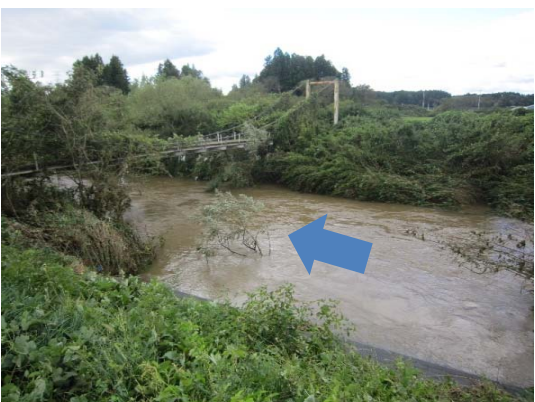
10/13 9:00 水位 4.03m

【洪水後】栗駒ダム下流 鴨屋敷地点(下流を望む)

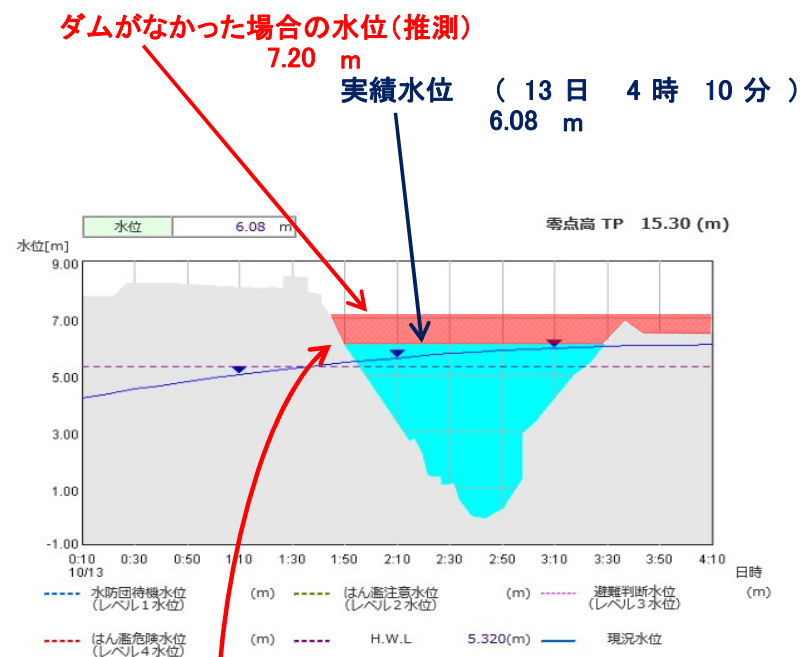
三迫川(鴨屋敷地点)の水位低減効果

ダムにより約1.12mの  
水位低減効果を推測

○栗駒ダムの洪水調節等により、三迫川の鴨屋敷地点で、**水位を約1.12m低減させる効果**があったものと推測されます。
