1.3 震災による動植物への影響

(1) 津波による影響（海岸林の破壊・消失、後背湿地の冠水等）

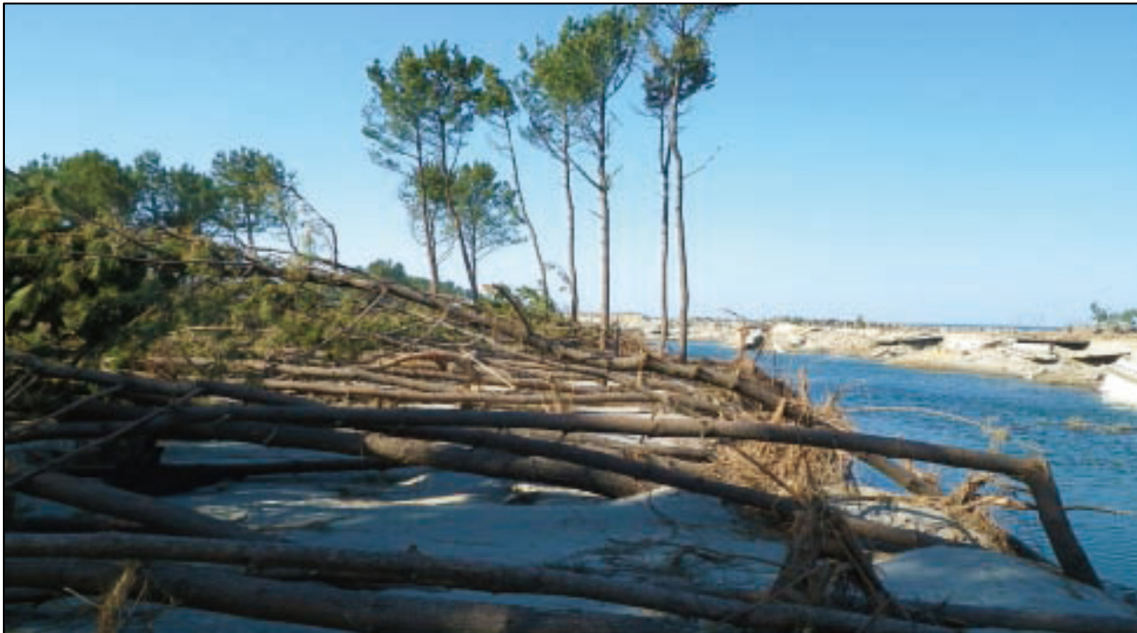
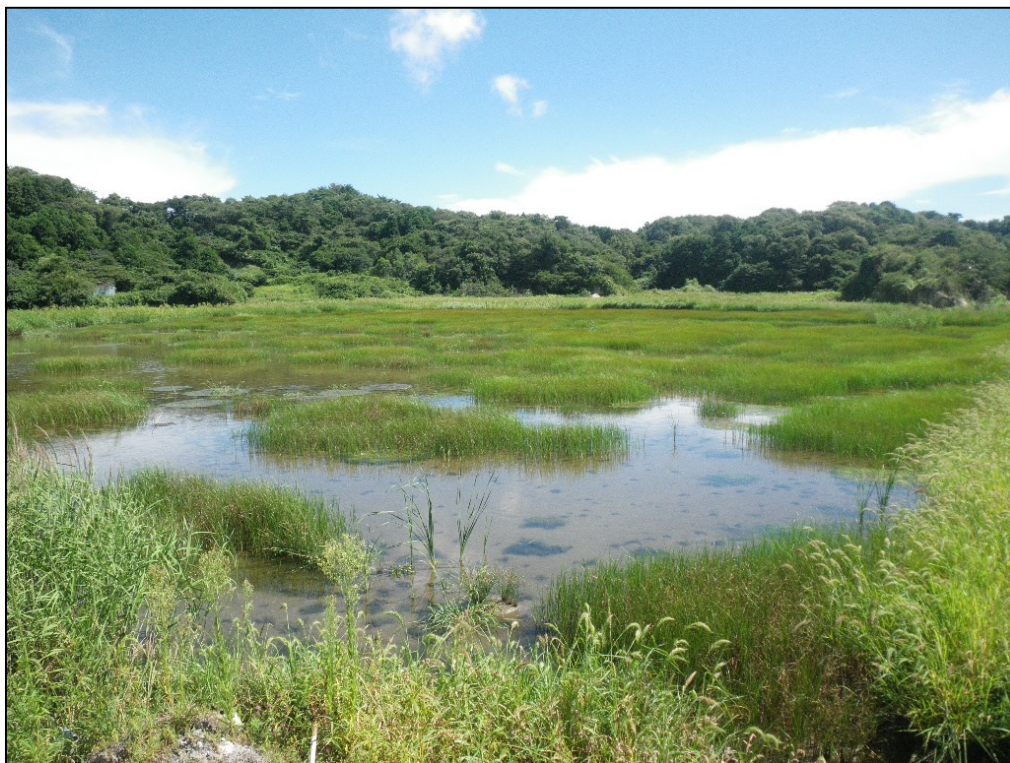
写真 1-10 (上) 震災直後の海岸林の倒伏の様子（宮城県 亶理町荒浜、平成 23 年 4 月）
(下) 新たに出現した湿地（宮城県 石巻市釜谷）

○津波の高さは、最大で20数mにおよび多くの地区で10mを超える津波の高さとなった。一方、気仙沼湾奥部や万石浦、松島湾といった湾奥部では低い傾向であった。

○海岸林や砂浜、後背地、湿地の消失・攪乱等により、貴重な動植物の生育・生息環境も壊滅的な被害を受けた。

○一方、一部では津波後に貴重な生物の生育・生息環境として新たに出現した湿地や、自然の復元力で回復しつつある場所などもみられた。

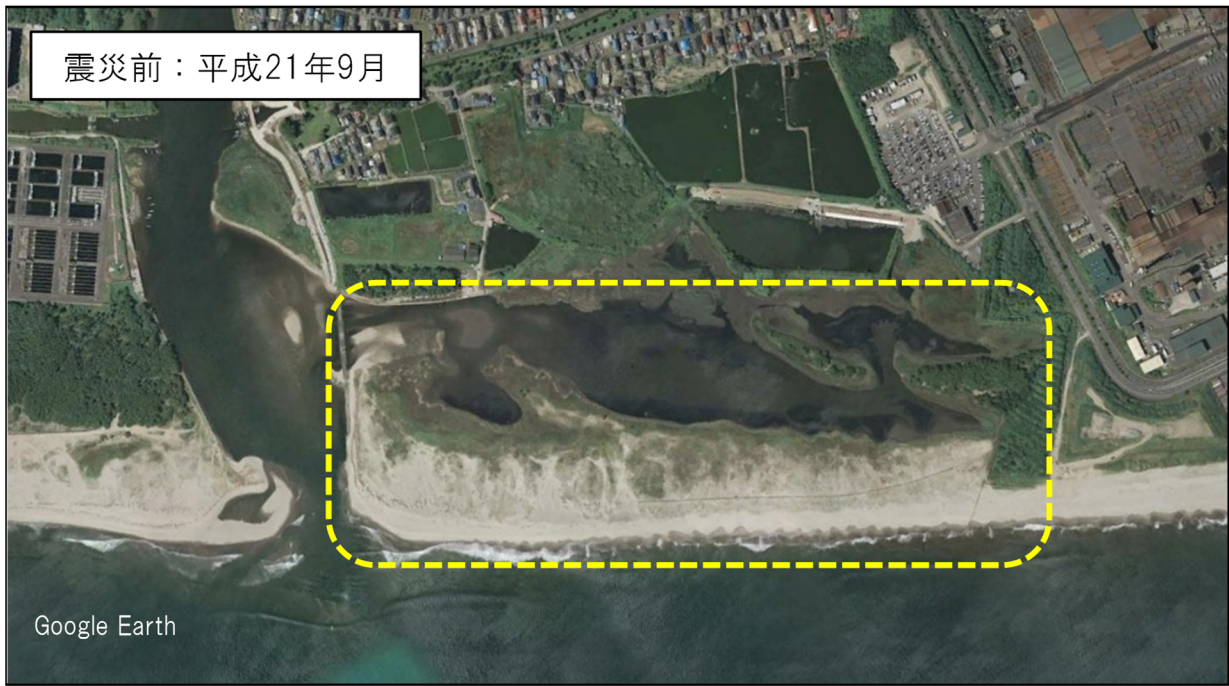
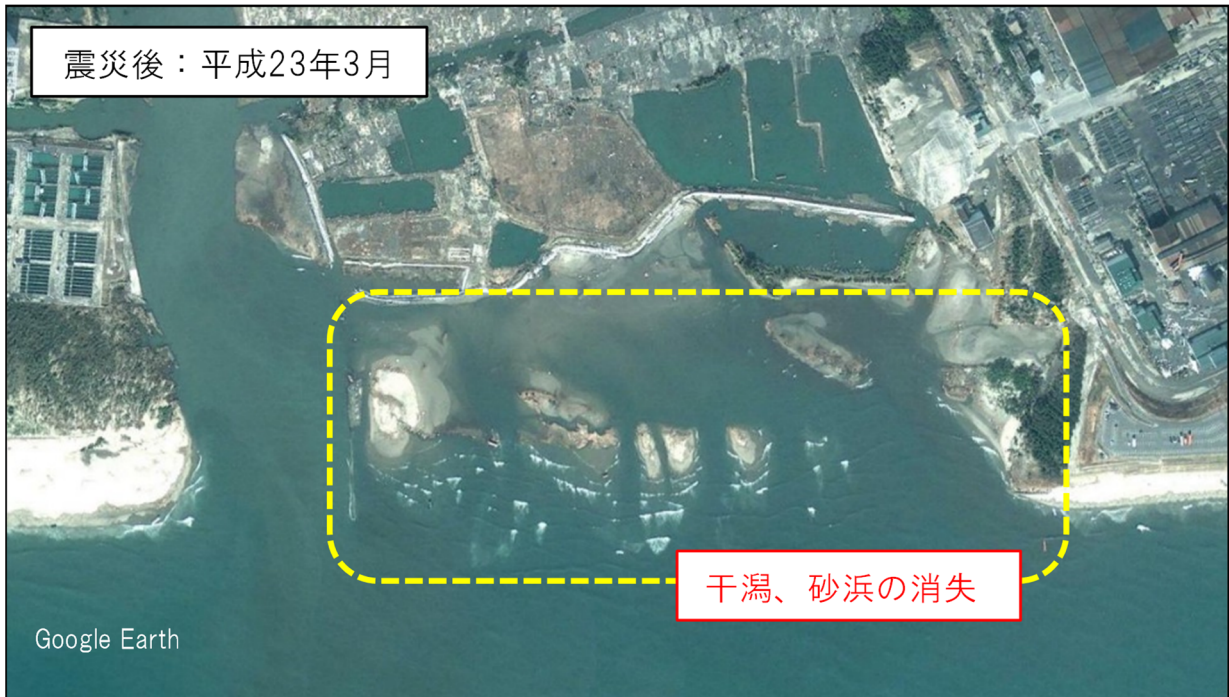
蒲生干潟の被災前後写真

干潟、砂浜の消失、生物の消失、死滅

写真 1-12 七北田川蒲生干潟の被災前後の状況

○地盤沈下に伴う砂浜の水没や干潟の消失など、貴重な動植物の生育・生息環境も壊滅的な被害を受けた。仙台市の七北田川蒲生干潟では、地盤沈下と津波の影響により、砂浜は消失し外洋との区別がなくなった。また、干潟に生息する底生動物をはじめとする多くの生物が消失、死滅したと考えられた。(大越ら 2016^{*1}) なおその後、地盤高については回復がみられる。

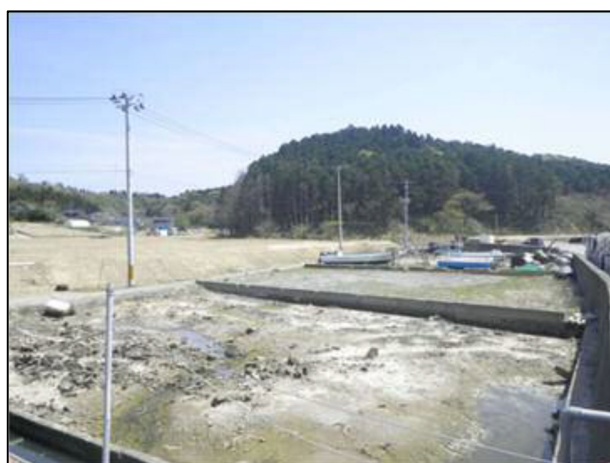
写真 1-13 土地利用放棄地の例

上記の復興まちづくりにより、集団移転した沿岸部の集落等の跡地は、災害危険区域に指定され居住が制限されることとなったため、各市町では、産業用地や公園・緑地用地等に土地利用を転換することとなったが、震災後、人口減少が進むなか、具体的な土地利用の目途が立たない土地が多く発生することとなった。そのため、従来、人の手が加えられることで保たれていた良好な自然環境の荒廃が進むことが懸念されている。
