つやがわ  
【2】津谷川

1.概要

3. 復旧計画

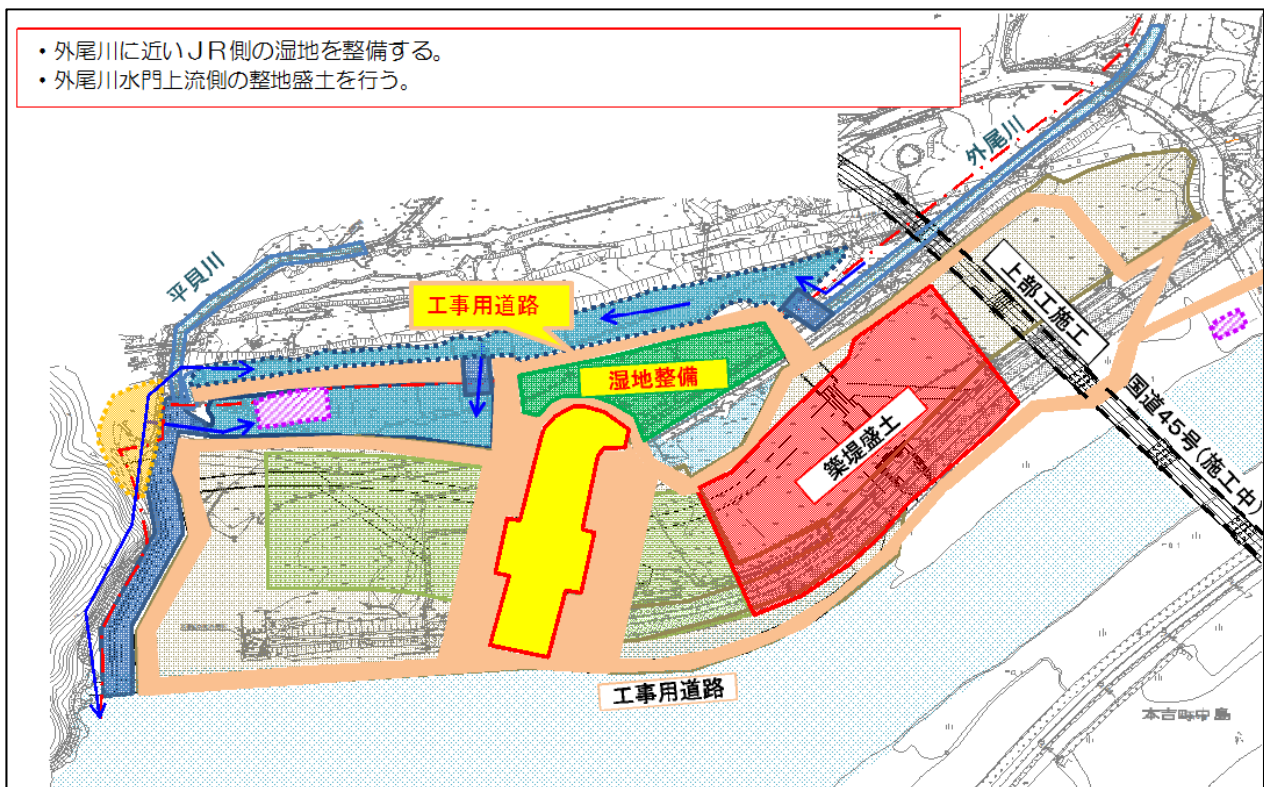
【ステップ 6】平成 28 年 10 月～平成 29 年 4 月

湿地整備（2次施工）、築堤盛土（外尾川水門上流）

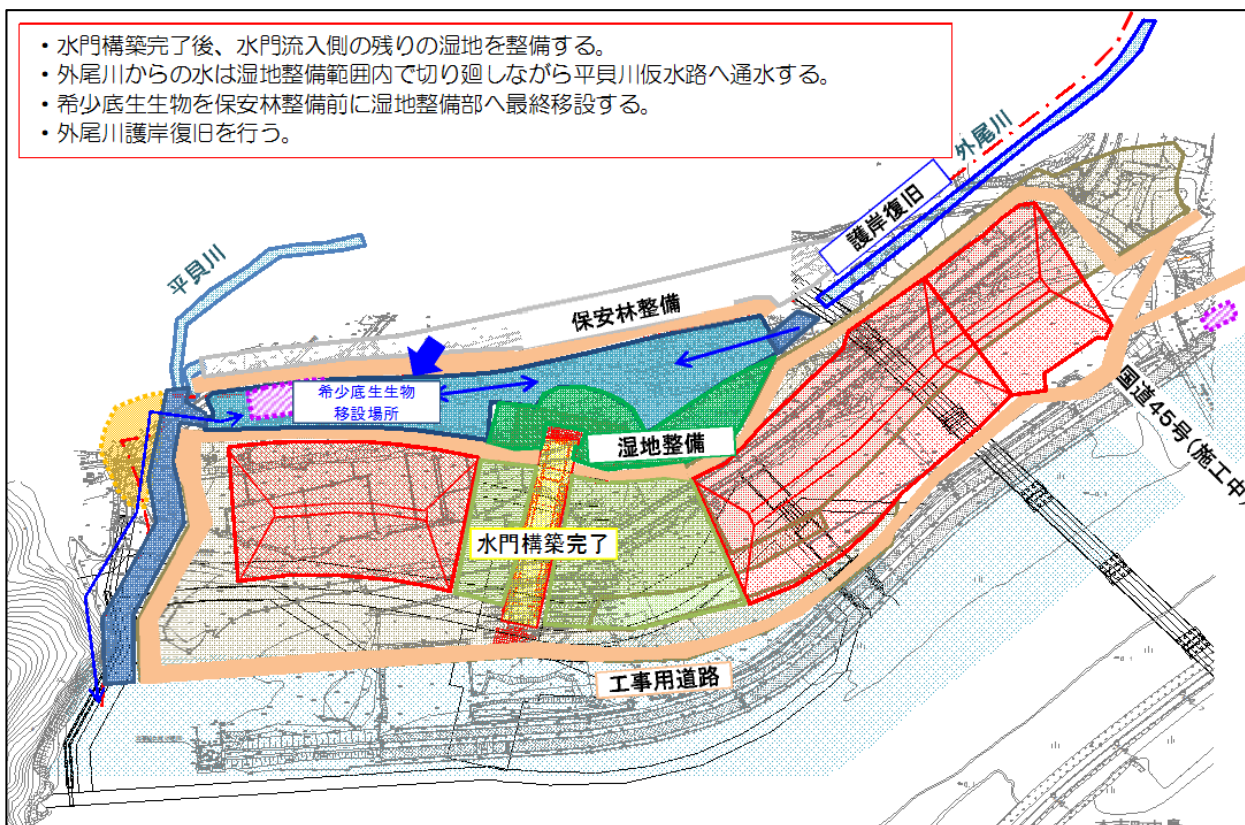
【ステップ8】平成30年4月～平成30年6月

外尾川水門構築完了、湿地整備（3次施工）、外尾川護岸復旧

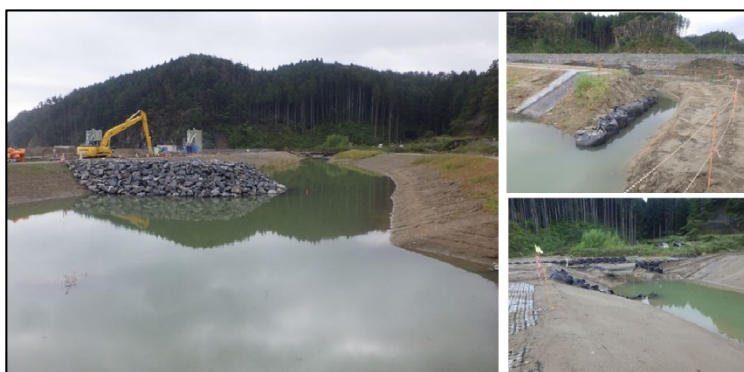
工事による環境への影響を可能な限り抑えるため、工事中の底生動物移植先として仮湿地の先行整備を行った。仮湿地は常時海水交換を行えるようにし、湿地環境の保全に努めた。

仮湿地の整備状況

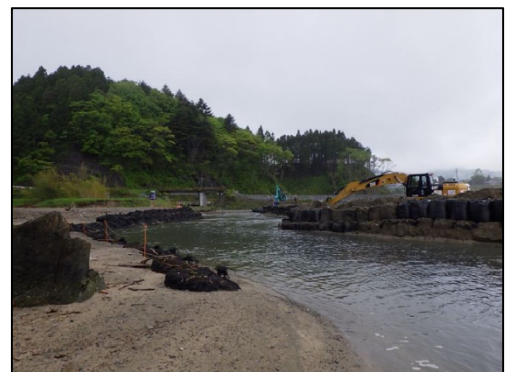
また併せて、平貝川仮水路の先行整備を行い、カニ類等の産卵ルートの保全にも配慮した。

平貝川仮水路の整備状況  
（カニ類の産卵ルートの保全）

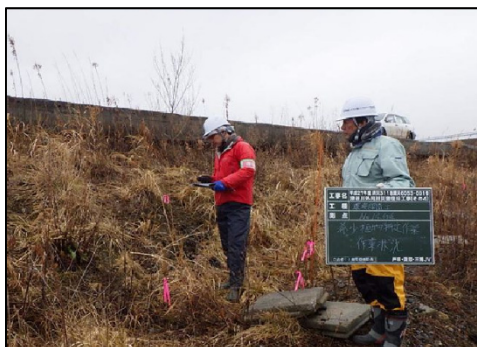
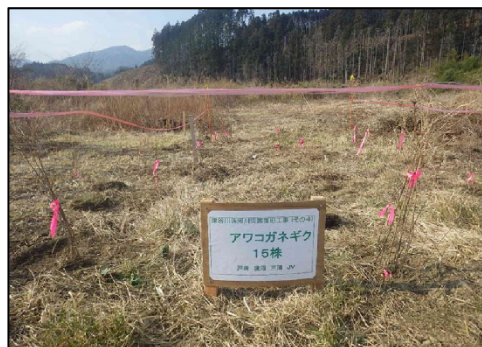
写真 4-2-5 アワコガネギク移植状況【津谷川】

- ・移植地は高水敷の地下水の影響の少ないやや乾燥している場所とした。
- ・埋土種子や土壌微生物の移植を期待して、新芽展開端部 25cm 外周範囲を深さ 30cm まで掘りおこし移植した。
- ・移植先の環境は、相対照度 80~100%程度（最低でも 50~60%）の明るい場所とした。
- ・移植時期は早春季（3 月）とした。

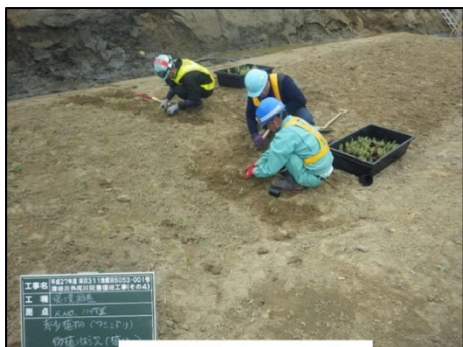
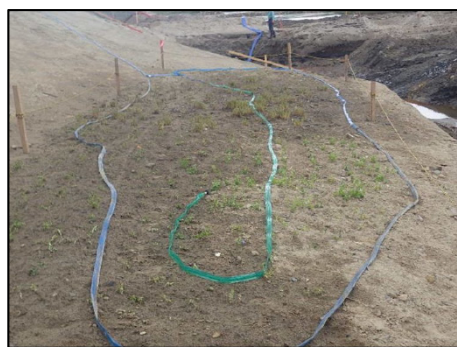
写真 4-2-6 ウミミドリ移植状況【津谷川】

- ・ウミミドリ生育地の土壌移植として、生育地周囲の表土をバックホウで掘り取り（50 cm以下）、移植箇所の下地土壌とした。なお、仕上がり地盤は現在ウミミドリが生育している生育地盤高（TP+0.1m～0.3m）に合うよう10 cm～20 cm程度控えて造成した。
- ・ウミミドリを周辺の土壌ごと人力（スコップ）で掘り取った。掘り取る際は、茎・根を傷めないよう慎重に行くと共に、根の先端が確実に収まる深さ（約20 cm程度目安）まで掘り取りを行った。
- ・掘り取ったウミミドリは平坦な器（トロフネ）に入れ、下地土壌の上に移植した。植え付け作業は、茎・根を傷めないよう慎重に行った。
- ・移植時期は早春季（3月）とした。

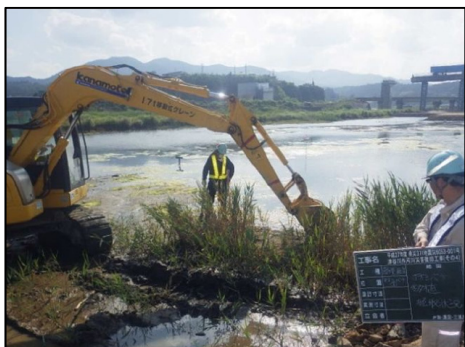
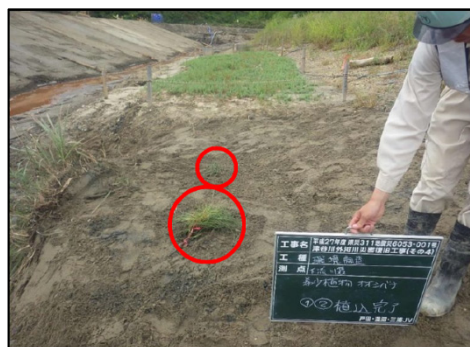
写真 4-2-7 オオシバナ移植状況【津谷川】

- ・ウミミドリと同じ砂泥底近傍に生育していたことから、下地土壌を整備した箇所に移植を行った。なお、仕上がり地盤は現在の生育地盤高（TP+0.1m～0.2m）とした。
- ・オオシバナの周辺の土壌ごとバックホウで掘り取る。掘り取る際は、茎・根を傷めないよう慎重に行くと共に、根の先端が確実に収まる深さ（約50 cm程度目安）まで余裕を持って掘り取る。
- ・掘り取ったオオシバナはバックホウバケットに入れた状態で移送し、移植箇所に運搬する。
- ・移植先では、掘り取った土壌が収まるように、穴を掘ったうえで、運搬してきたオオシバナを土壌ごと穴に収め移植した。なお、移植先の作業においても、茎・根を傷めないよう人力を併用し、慎重に行った。
- ・移植時期は夏季（8月）に実施した。

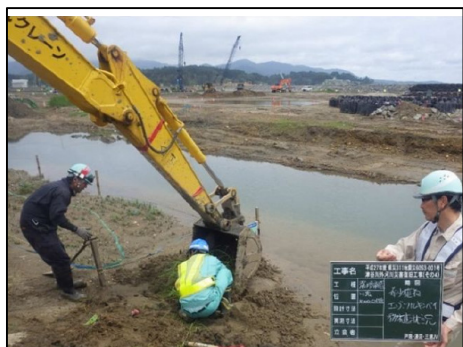
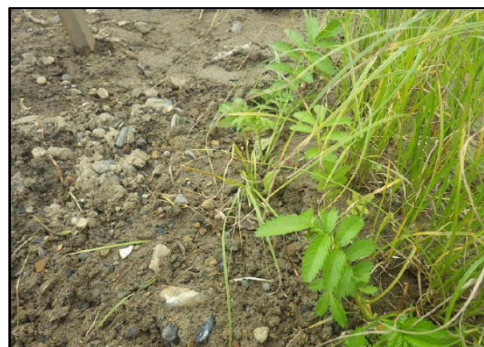
写真 4-2-8 エゾツルキンバイ移植状況【津谷川】

- ・株周辺の土壌ごとバックホウで掘り取る。掘り取る際は、茎・根を傷めないよう慎重に行うと共に、根の先端が確実に収まる深さ（約 20 cm 程度目安）まで余裕をもって掘り取った。
- ・掘り取ったエゾツルキンバイはバックホウバケットに入れた状態で移送し、移植箇所に運搬する。移植先では、掘り取り土壌が収まるように事前に穴を掘ったうえで、運搬してきたエゾツルキンバイを掘り取り土壌ごと穴に収め移植した。植え付けは、茎・根を傷めないよう人力を併用し、慎重に行った。
- ・移植時期は夏季（7 月）に実施した。

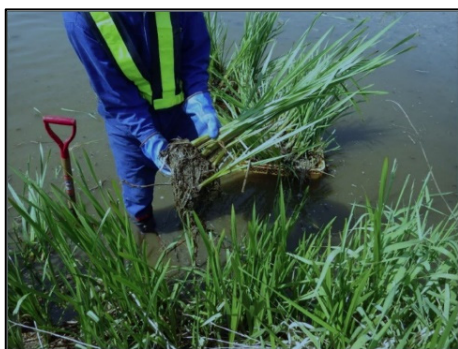
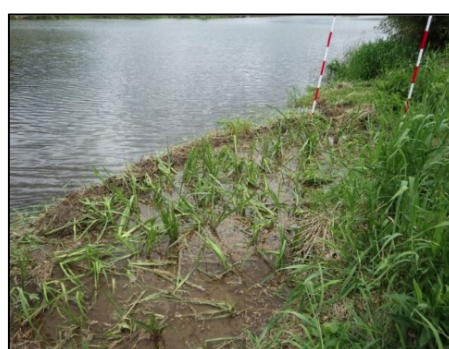
写真 4-2-9 ミクリ移植状況【津谷川】

- ・ミクリは浅く水のかぶる湿地帯へ、根茎中心部分から両側の 15cm 外周範囲を深さ 20cm 程度掘り起こし移植した。
