(2) 被災状況

図 4-10-3 被災状況【南北上運河】

3.復旧計画

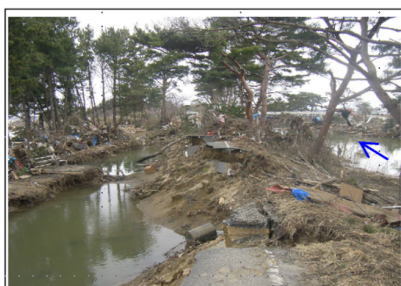
1. 堤体崩壊（裏）
タイプA・L=120m

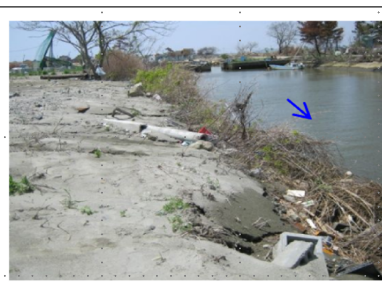
2. 堤体浸食（表）
タイプB・L=130m

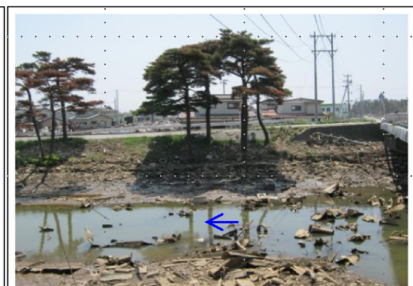
3. 護岸崩壊
タイプC・L=370m

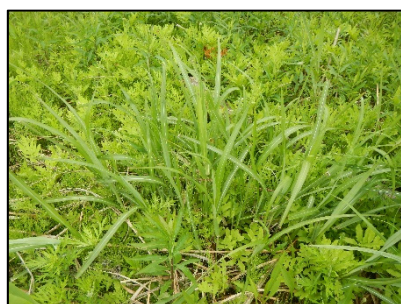
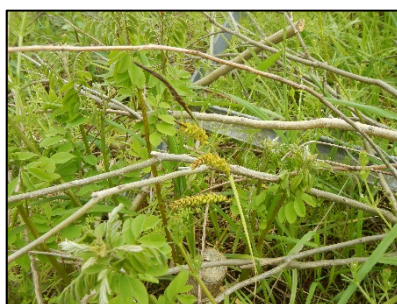
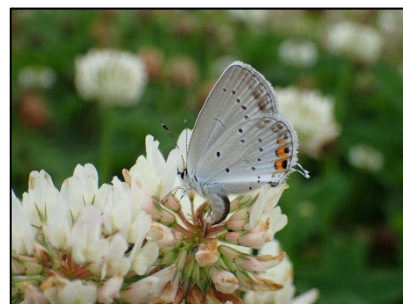
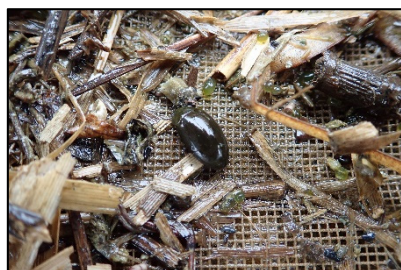
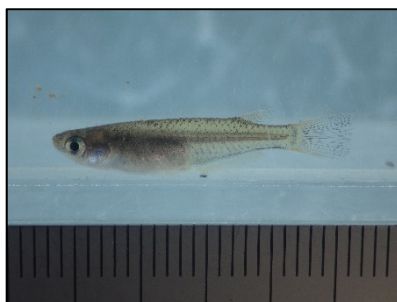
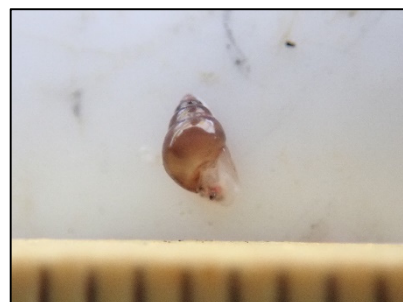
写真 4-10-1 確認された主な動植物【南北上運河】

項目	調査結果概要
植物	平成 25 年度から令和 2 年度までの調査で合計 437 種が確認された。そのうち重要種は 7 種が確認された。
昆虫類	平成 25 年度から令和 2 年度までの調査で合計 422 種が確認された。そのうち重要種は 6 種が確認された。
魚類	平成 25 年度から令和 2 年度までの調査で合計 29 種が確認された。そのうち重要種は 4 種が確認された。
底生動物	平成 27 年度から令和 2 年度までの調査で合計 68 種が確認された。そのうち重要種は 15 種が確認された。

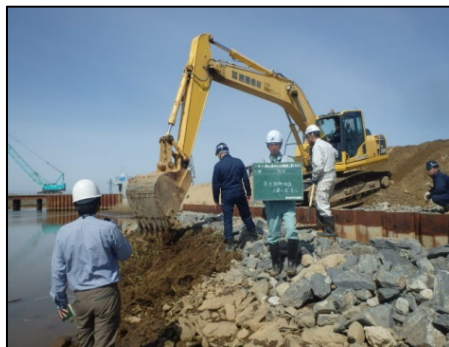
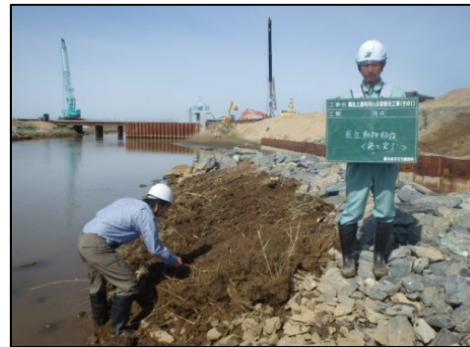
写真 4-10-2 生息基盤の移植状況【南北上運河】

- ・移植作業はバックホウで生息基盤ごと掬いとり、数箇所に分けて移植した。
- ・移植実施箇所には、その前面に小さな碎石を撒くことで隙間を作り、貝類、カニやゴカイ等の多様な生物が利用できる環境が形成されるように配慮した。（意見①への対応）

移植作業の実施状況

小碎石の敷設状況

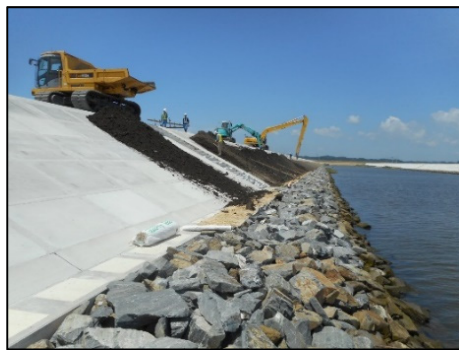
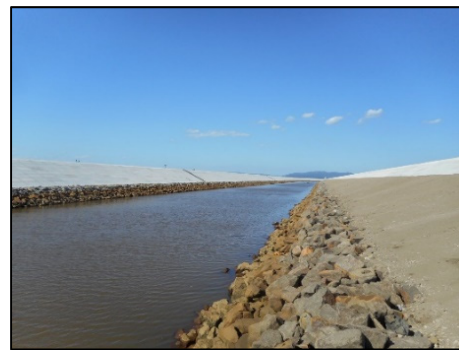
写真 4-10-3 覆土・寄石の実施状況【南北上運河】

- ・堤防法面への覆土による植生の回復、景観や親水性の向上を図った。
- ・寄石や複数箇所でのアイアシの移植を行い、魚類や底生動物の生息環境を創出した。
（意見①への対応）
- ・震災以前から生育していたヨシを保全するため、河道内の工事を極力回避した。

覆土の施工状況
(平成 28 年 6 月)

覆土・寄石の実施状況
(平成 28 年 7 月)

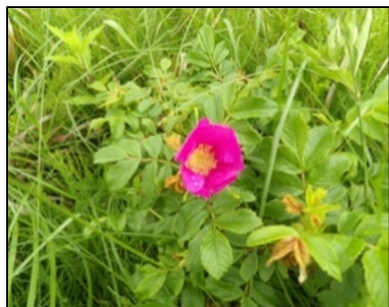
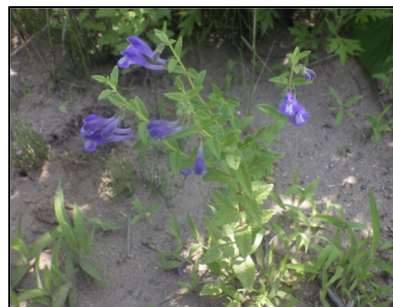
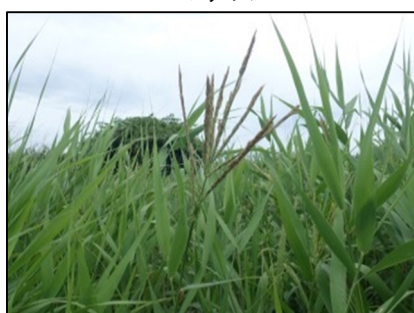
写真 4-10-4 移植した希少植物種【南北上運河】

復旧工事により消失が危惧されたハマナス、ナミキソウ、アイアシ、リュウノヒゲモの4種の移植による保全対策を実施した。移植個体は工事開始前に一時移植地にまとめて移植・管理し、工事終了後に改めて河川沿岸の各箇所に移植した。

ハマナス

ナミキソウ

アイアシ

- ・移植先は本来の生育環境に比較的近いと考えられる海岸に近い砂地とし、4箇所に分けて移植を行った。（意見①への対応）
- ・個体を掘り取る際は、適宜人力またはバックホウを用いるなどして、5～20 cm程度大きめに掘り取りをはじめ、実際の根の張り具合によって根鉢を整えていく。可能な限り根茎を傷めないよう、土壌とともに掘り取った。
- ・掘り取り後は土嚢袋等に入れて、根鉢の崩壊を防止する。ただし、掘り取り時に土壌が崩れ落ちる危険があるため事前に灌水を行った。また、移植後の灌水を行った。
- ・生育地の拡大を目的とし、移植対象株より採取した種子の播種を行った。（意見①への対応）

- ・移植先は本来の生育環境に比較的近いと考えられる海岸に近い砂地とし、2箇所に分けて移植を行った（意見①への対応）
- ・個体を掘り取る深さは20～30 cm程度とし、バックホウのバケツもしくは剣先スコップなどを用いて生育個体を土壌とともに掘り取った。掘り取りの際には可能な限り根茎を傷めないよう留意した。保全効果を高めるため、土中に残された地下茎も可能な限り移植した。また、移植後の灌水を行った。

- ・移植先は乾燥や過度な水没の可能性が低い湿性地とし、運河沿いの2箇所に分けて移植を行った（意見②への対応）
- ・20～30cm 四方、深さ 50 cm 程度のブロック状に分けて、バックホウのバケットで生育個体を土壌とともに掘り取り移植先へ運搬し、クレーンで釣り下げて捨石付近に下ろした後、人力により植え付けを行った。
- ・掘り取ったものをそのまま移植先へ運ぶのが難しい場合は、ブロックが崩れるのを防ぐため、土嚢袋に入れて運搬した。また、移植後の灌水を行った。
- ・生育地の拡大を目的として、秋に成熟した種子を採取して移植地周辺に播種した（意見②への対応）。

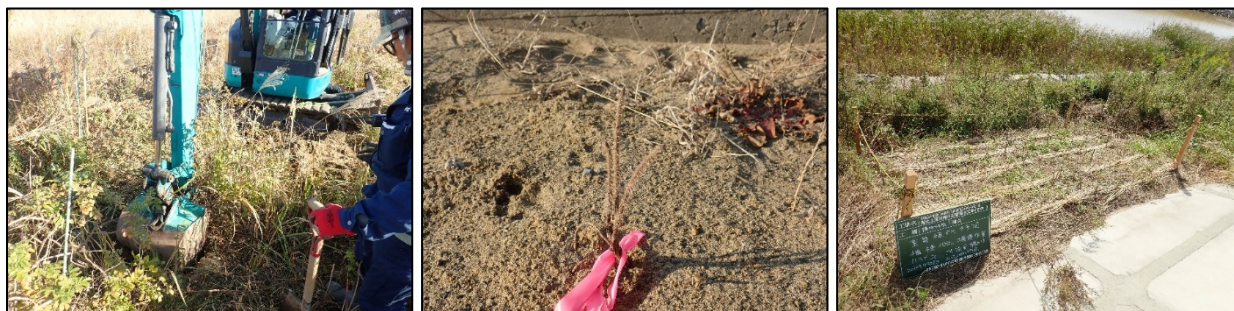
写真 4-10-5 ハマナスの移植状況【南北上運河】

ハマナス掘り取り状況

ハマナス移植状況

ハマナス播種状況

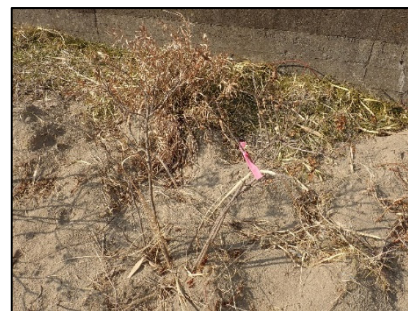
写真 4-10-6

ナミキソウ移植状況

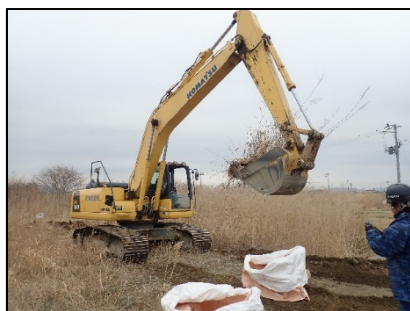
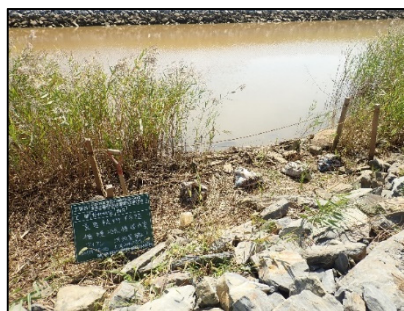
写真 4-10-7 アイアシの移植状況【南北上運河】

アイアシ掘り取り状況

アイアシ播種状況

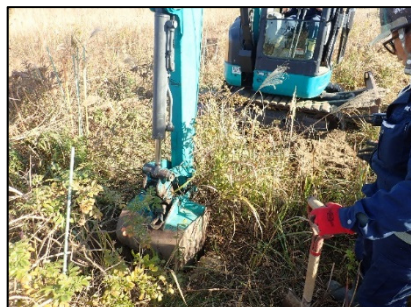
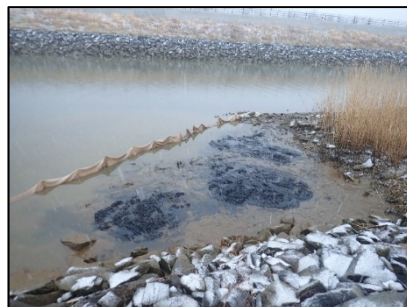
写真 4-10-8 リュウノヒゲモの移植状況【南北上運河】

- ・移植先は流失防止のため、水深が 1m 未満で水が濁っておらず、比較的流速が緩やかな場所 1 箇所とした。また、運河内の塩分濃度は 1.3% 程度であったが、2% 程度の塩分濃度でも生育の記録があるため、生育可能と考えられた。また、リスク分散の観点から一部を一時移植先に残すこととした。（意見③への対応）
- ・一次移植先から種子や殖芽を含む底質を採取する際は、底質の表面から少なくとも深さ 10～15cm 以上とした。掘り取った底質は大型土嚢袋に入れてダンプで移植先に運搬した。
- ・移植先では大型土嚢袋をクレーンで吊り下げて捨石付近に下ろした後、更にヨシ原の脇の浅瀬まで人力で移動させ植え付けを行った。

- ・ 植え付け後、リュウノヒゲモの定着を促進させるために、移植した底土を麻など植物材料でできた自然に分解されるシートを用いて、移植範囲の外側に高さ 15 cm 程度の堰を作るなど、移植株の流出防止対策を行った。
- ・ 移植後の枯死等のリスクに備えて、一部は仮移植地に残地した。(意見③への対応)

リュウノヒゲモ掘り取り状況

リュウノヒゲモ移植状況

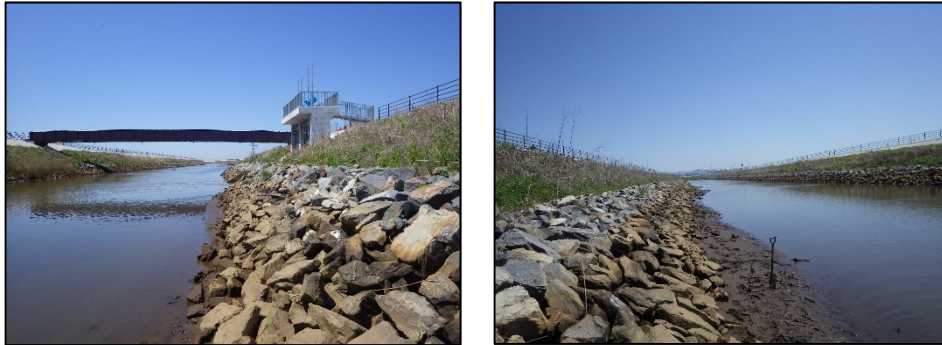
写真 4-10-9 干潮時の干潟の状況【南北上運河】

置土箇所にて干潟部が形成され、モニタリング調査においても底生動物の生息が確認された。

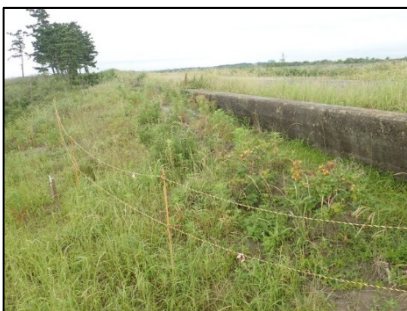
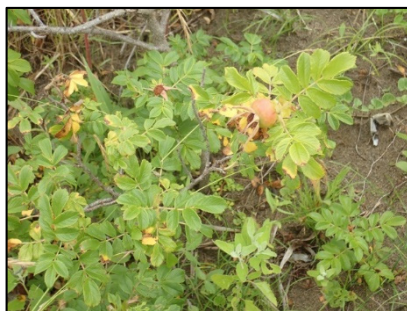
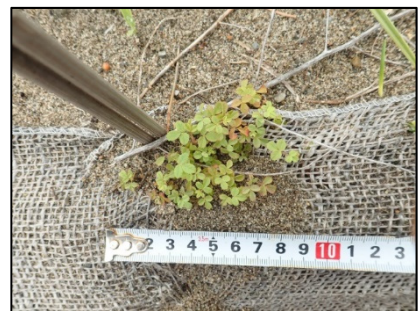
写真 4-10-11 ハマナスの移植後の状況【南北上運河】

- ・移植株の開花・結実が確認された。
- ・種子由来の芽生えの発芽率は平均で7%であった。通常、ハマナスの発芽率は10%程度であることが知られていることから、概ね想定通りの結果となった。

移植地の状況

移植株の生育状況

発芽状況

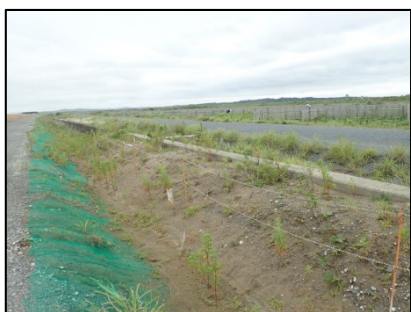
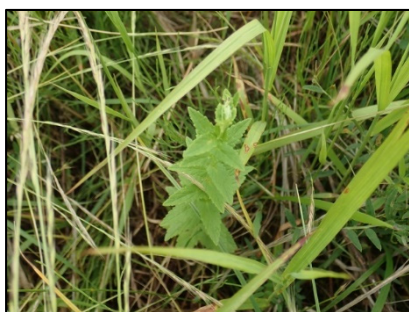
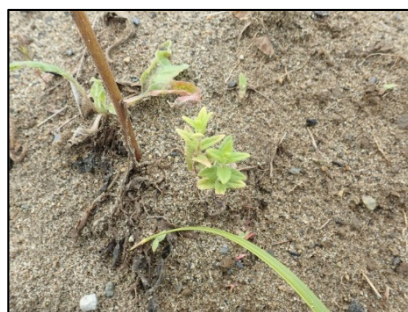
写真 4-10-12 ナミキソウの移植後の状況【南北上運河】

- ・移植先での生存率は 20%にとどまった。要因として移植した株数が少なかったことに加え、二次移植先に生育するメマツヨイグサ、ハマヒルガオ、コウボウムギなどに被圧されている可能性があると考えられた。

移植地の状況

移植株の生育状況

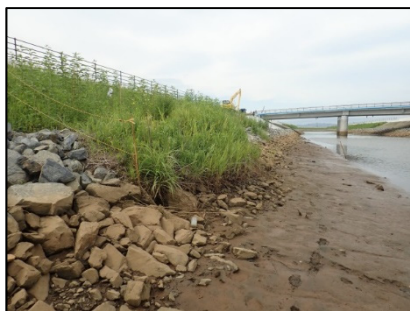
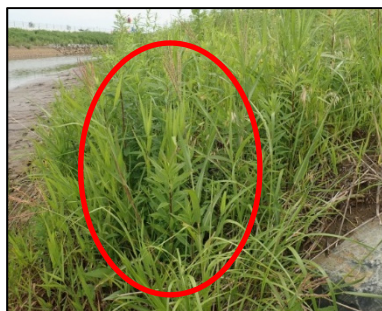
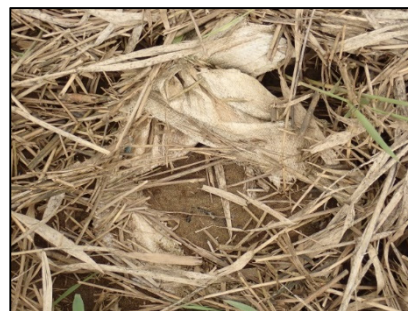
写真 4-10-13 アイアシの移植後の状況【南北上運河】

- ・移植先での生存率は 40%台であり、要因として周囲に生育するヨシに被圧されていることが考えられた
- ・移植株の開花は、2 箇所のうち 1 箇所で確認できた。
- ・播種した種子からの発芽は確認できず、採取した種子の多くが発芽能力のない種子（不稔種子）であった可能性が考えられた。

移植地の状況

移植株の生育状況

種子を入れた土嚢（未発芽）

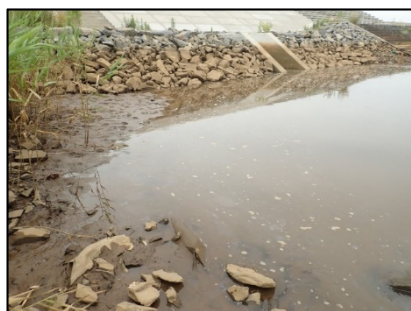
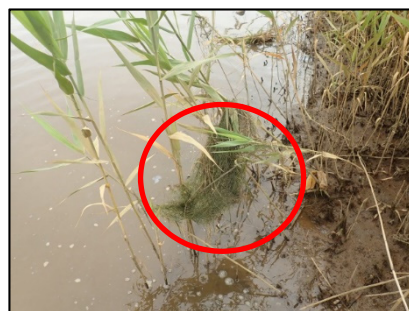
写真 4-10-14 リュウノヒゲモの移植後の状況【南北上運河】

- ・移植後のモニタリングを実施したが、移植先での生育を確認できなかった。また、移植先周辺において水面に漂う株やに隣接したヨシ原でヨシの葉に掛かった株を確認した。いずれも長さが 20 cm～30 cm 程度に生長した状態であったことから、最近まで生育していたが、大雨や潮汐による水位上昇や流速の増加等により、株が流出したものと考えられた。

移植地の状況

移植株の生育状況

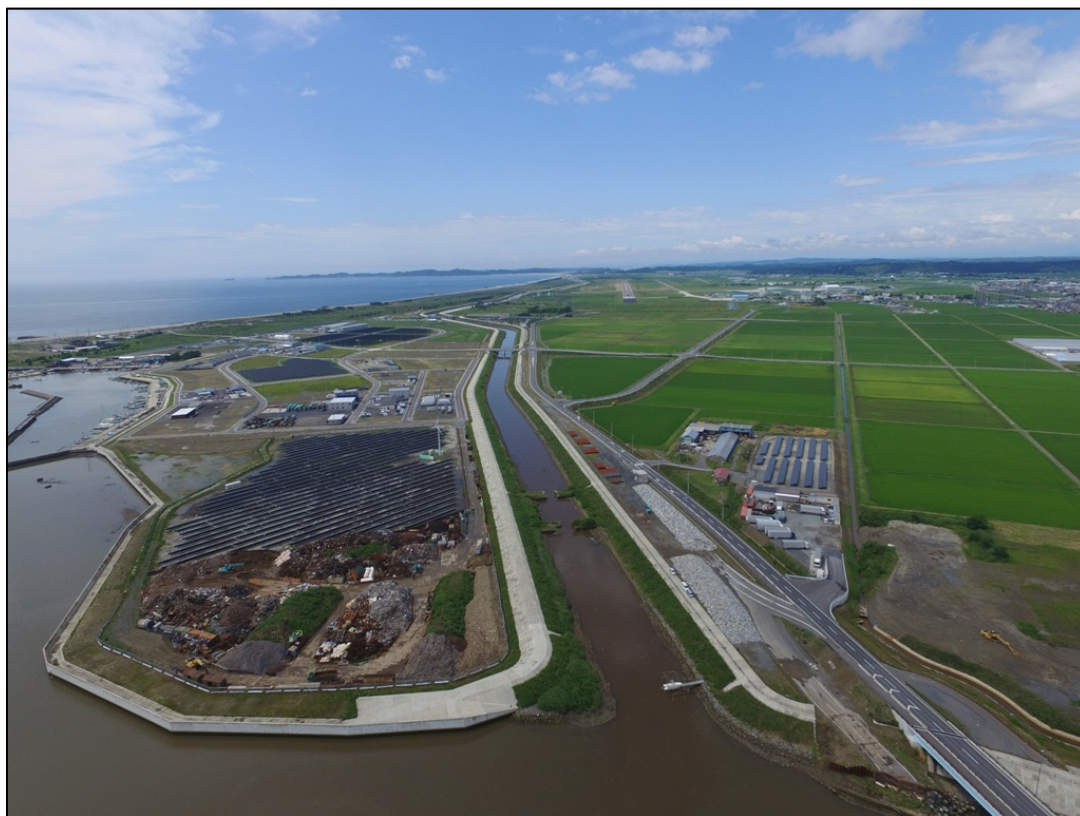
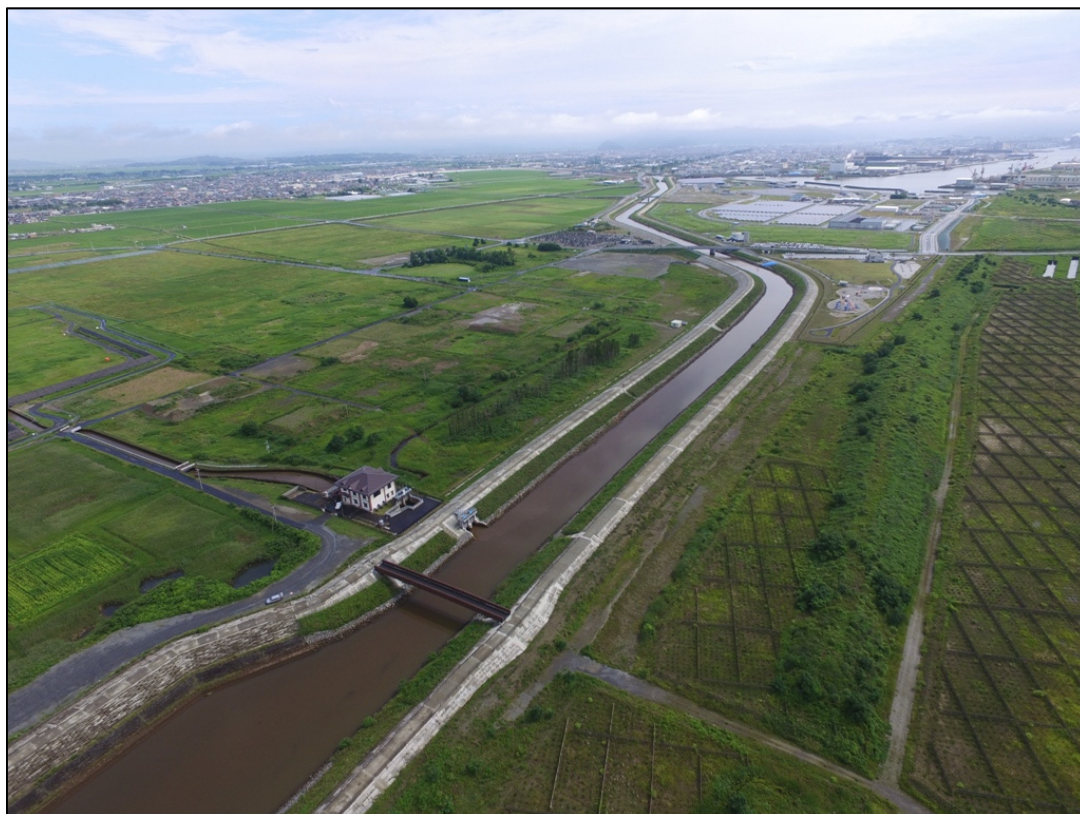
写真 4-10-15 南北上運河の状況【南北上運河】

南北上運河（定川側）の状況（令和2年7月19日）

南北上運河（浜須賀橋側）の状況（令和2年7月19日）

底生動物の生息環境の創出や陸域環境の保全を目的として実施した置土、法面覆土や水際部へのアイアシの移植等の対策については、今後の調査で推移を見守る必要がある。

希少植物種の保全については、今後もモニタリングを行い、生育状況に応じて補植や生育株の更なる分散移植などの対策を検討する必要がある。
