平成27度第1回
大川水系外、伊里前川水系外、
雄勝・牡鹿・女川圏域外及び坂元川水系河川整備学識者懇談会

伊里前川水系外の 現状，課題及び目標について

平成27年7月24日

宮城県土木部河川課

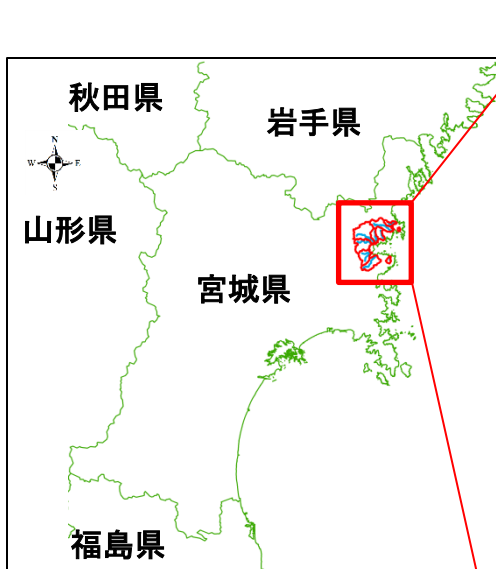
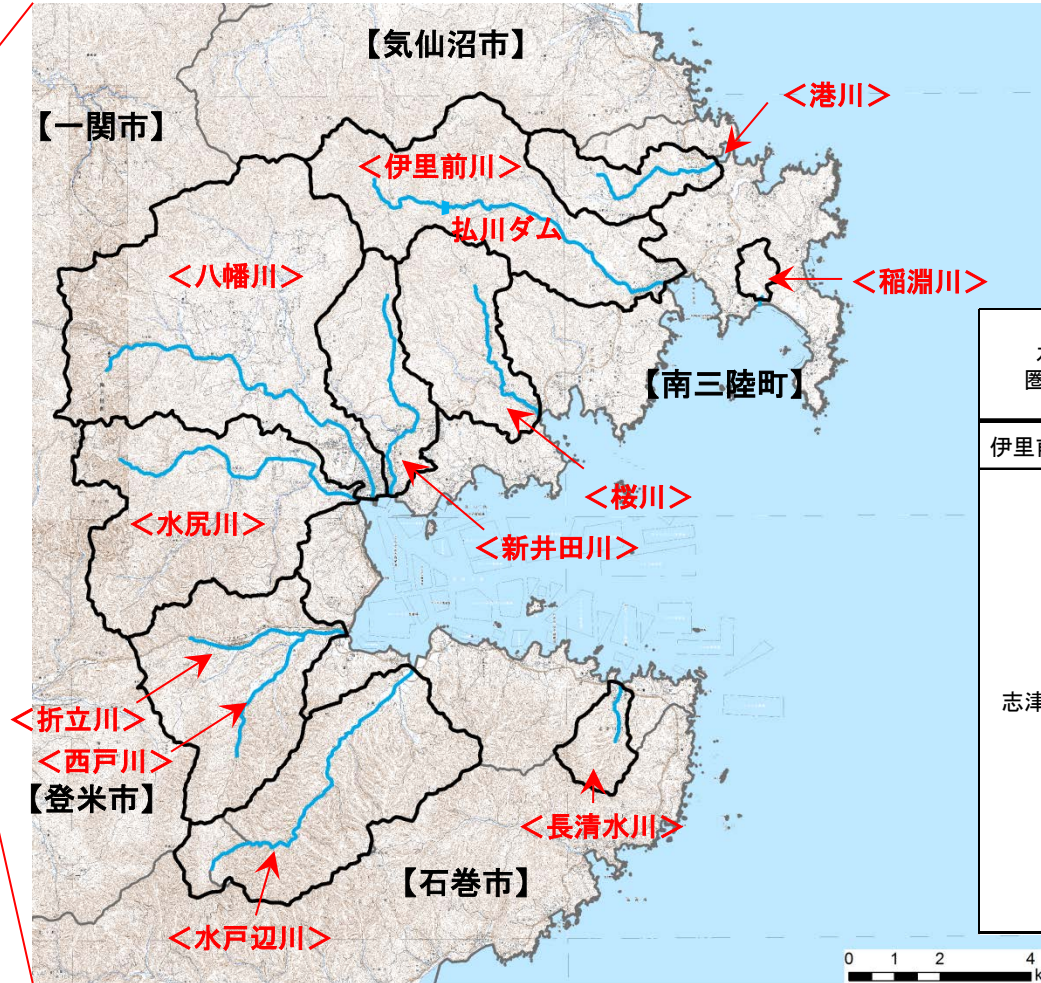
- ◆ 伊里前川水系外は，伊里前川水系および志津川圏域からなり，南三陸町全体を占める圏域。
- ◆ 水系および圏域の全体面積は約126km²，総延長は約33km。

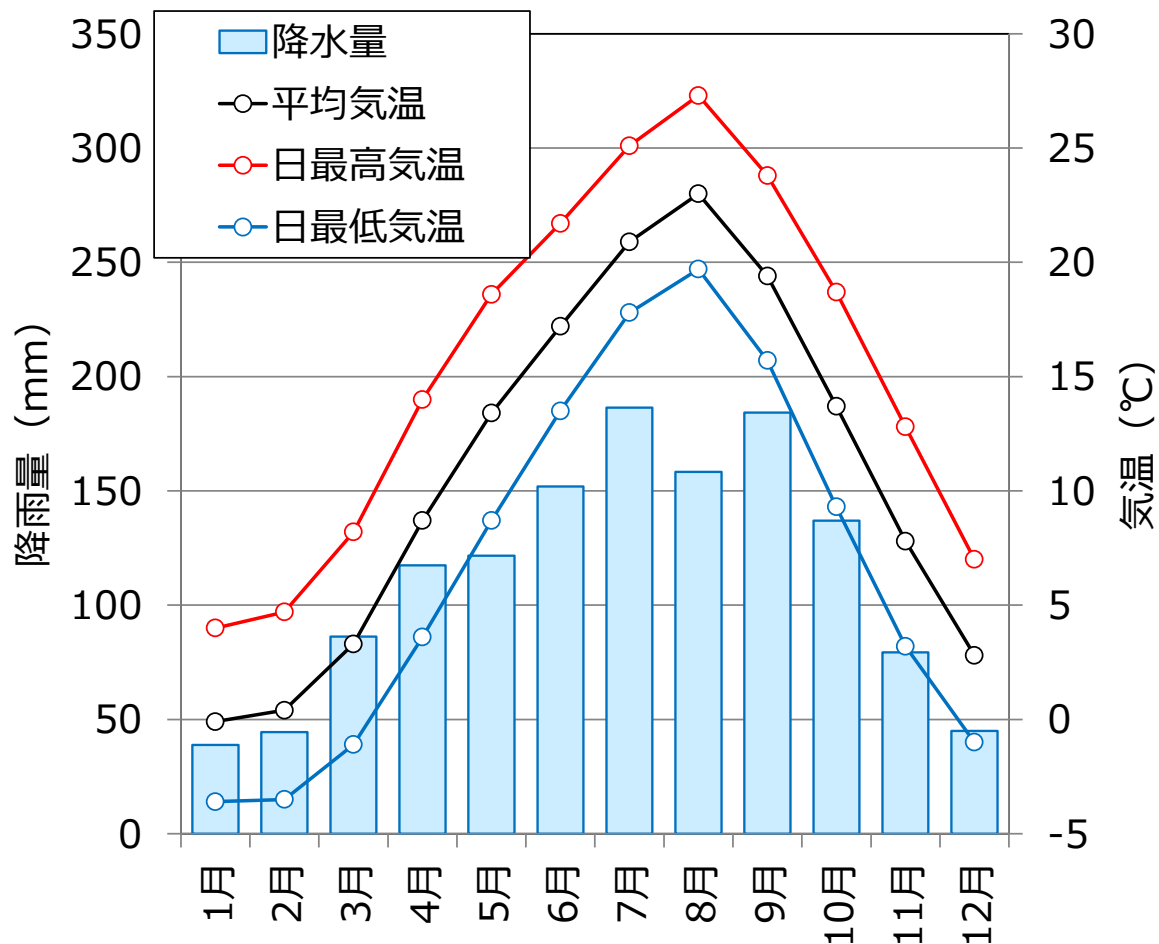
月別平均気温と降水量【志津川観測所：1981～2014の平均値】

- ◆ 伊里前川水系外は，典型的な海洋性気候で，夏涼しく冬暖かい。
- ◆ 水系および圏域を代表する志津川観測所において，年降雨量は1,260mm，年平均気温は11.0℃で，比較的温暖な地域。

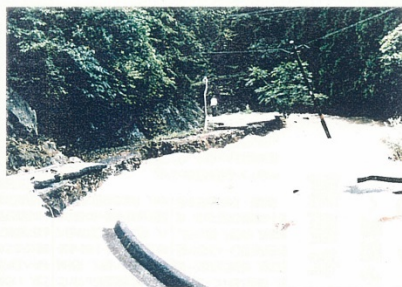
御所橋上流

- ◆ 昭和50年代から、小規模河川改修事業、局部改良事業等を実施。
- ◆ 平成21年10月洪水（台風18号）では、7月8日に204.5mm/日の降雨があり、統計開始（昭和51年）以来最大の記録。
南三陸町の21世帯（53人）へ避難勧告。
水戸辺川、水尻川、折立川支川の西戸川において、河岸崩壊等の被害が発生。

水戸辺川水系水戸辺川（南三陸町戸倉地内）

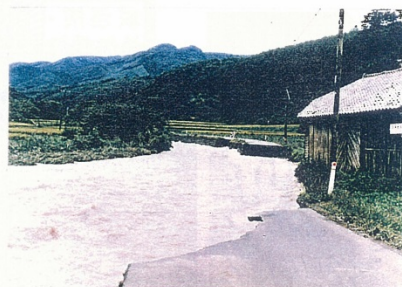
樋ノ口川合流点上流

水尻川水系水尻川（南三陸町志津川地内）

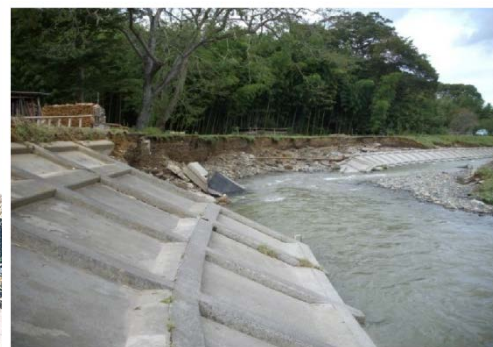
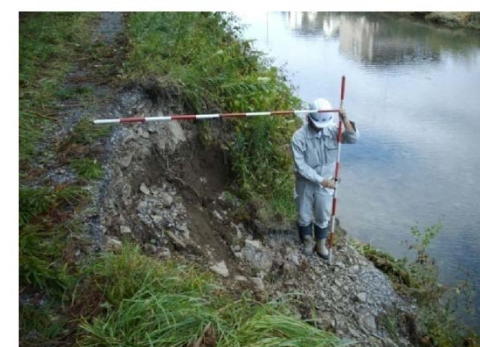
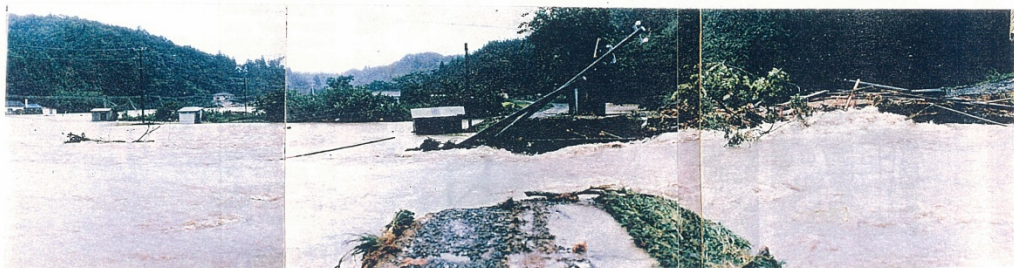
袖山橋上流

【伊里前川（昭和56年9月洪水）】

【水戸辺川（平成21年10月洪水）】

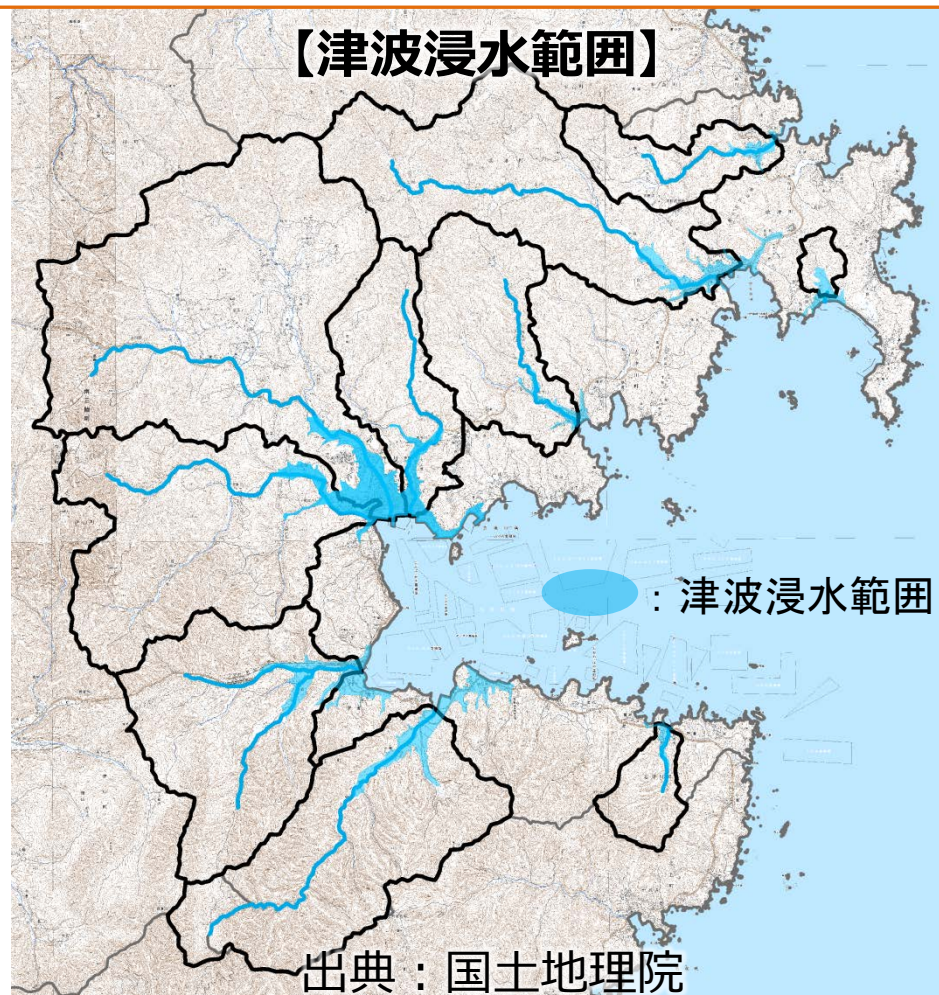
- ◆ 平成23年3月11日に発生した東日本大震災において、各河川の河口部市街地は津波により壊滅的な被害。
- ◆ また、最大M9.0の地震によって0.4~0.8m程度の広域地盤沈下発生。

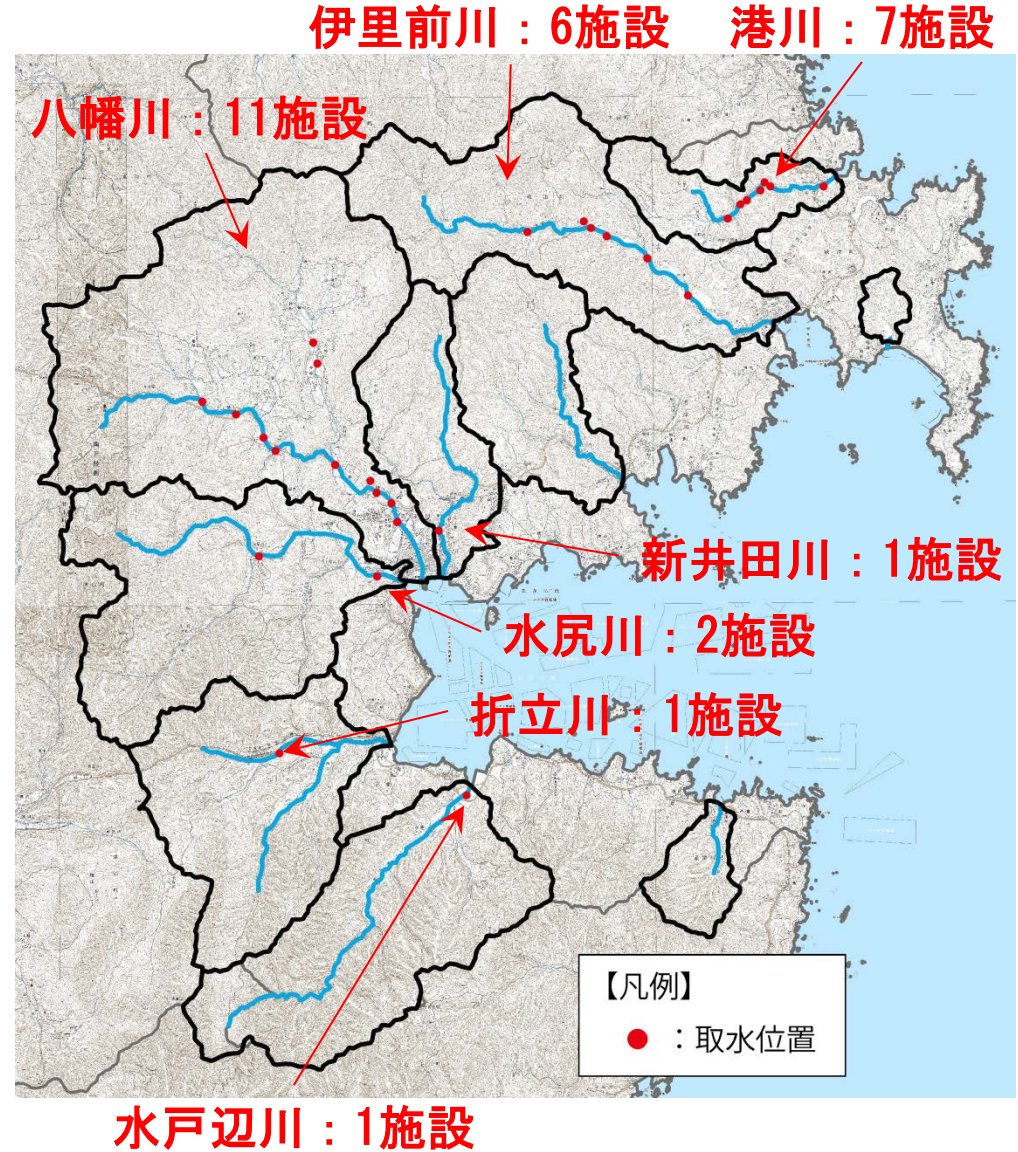
【取水施設一覧】

- ◆ 河川からの主な取水は、農地へのかんがい用水であり、27施設で約66haへ引水。
- ◆ 伊里前川では上水道取水。

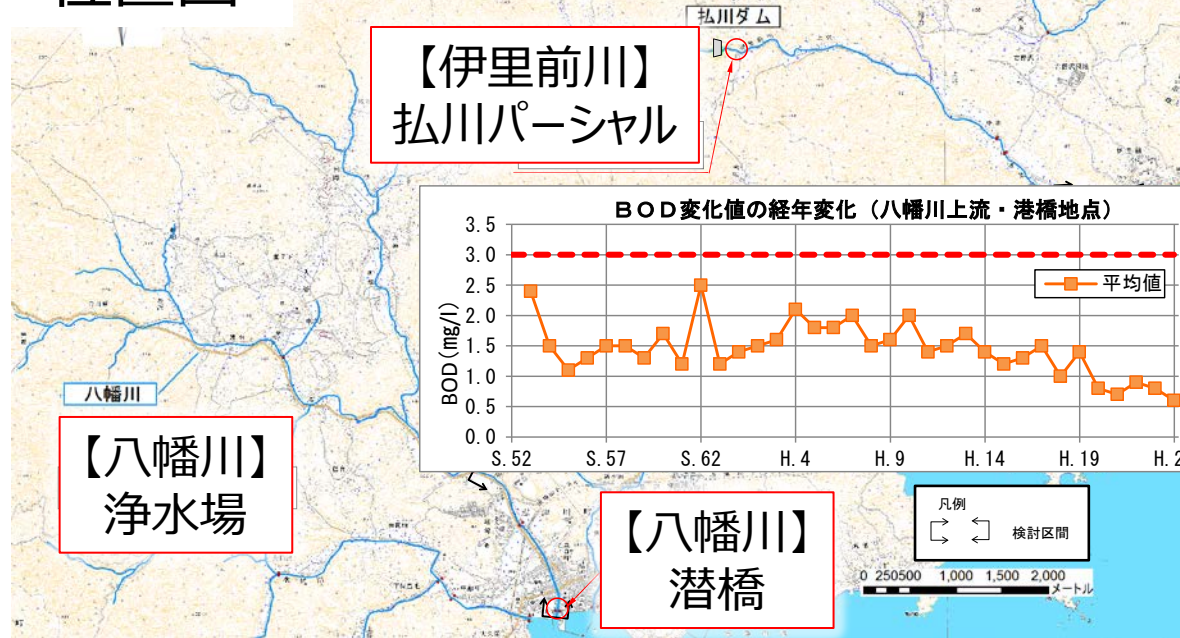
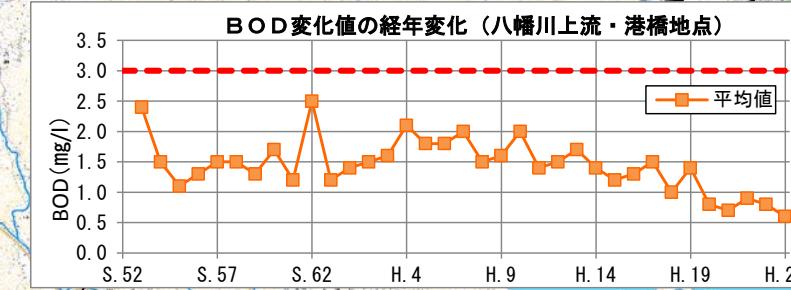
採水箇所位置図

- ◆ 水質観測は、3箇所で行われている（伊里前川：1箇所，八幡川：2箇所）。
- ◆ 観測された水質は、BOD基準（A類型：2mg/l，B類型：3mg/l）を概ね満足しており，良好な水質が保たれている。
