NO. 5 鳴瀬川水系西川（宮城県黒川郡大和町鶴巣大平地先）

平成27年9月12日撮影

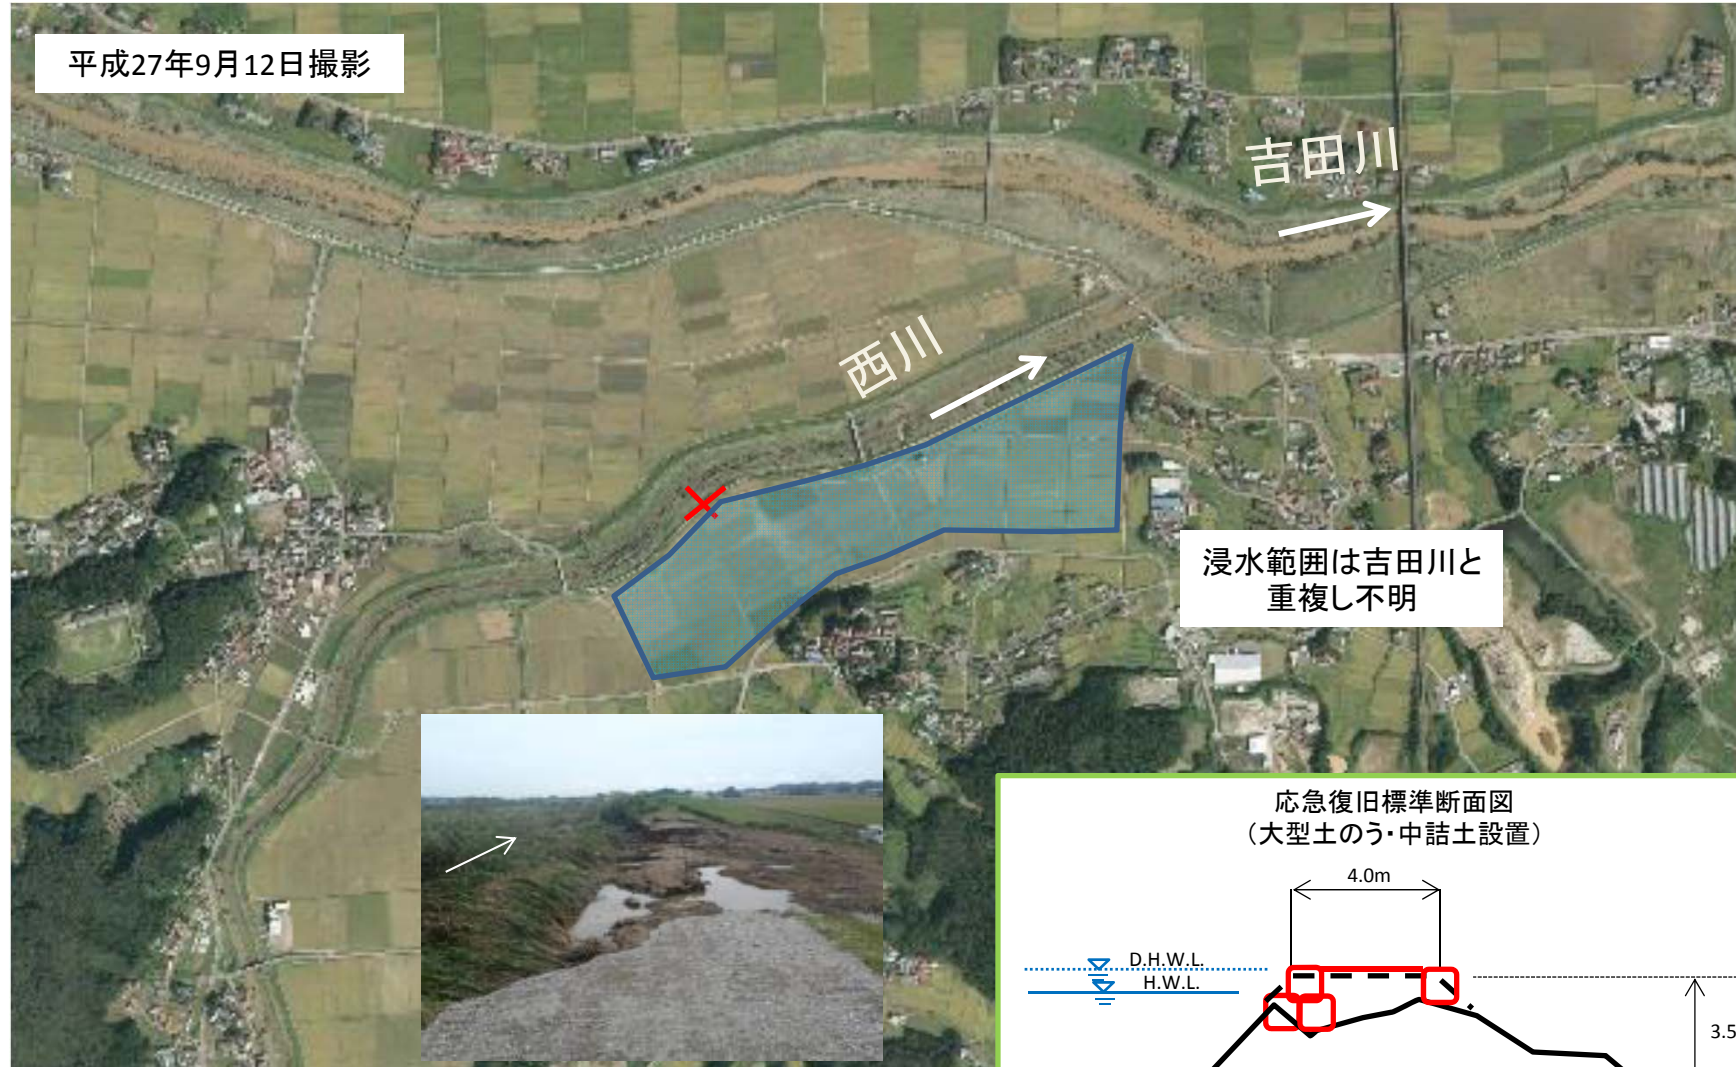
浸水範囲は吉田川と
重複し不明

× : 破堤箇所

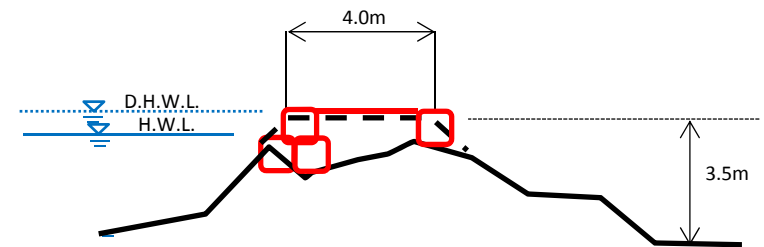
応急復旧標準断面図
(大型土のう・中詰土設置)
