(1) L1 堤防に起因する課題への対応策

対策メニュー	事業計画の見直し（施工区間等）
実施箇所	大沢川（皿貝川合流部）
対象種	場の保全：重要種（植物・昆虫類）
実施時期	平成 29 年 6 月～平成 30 年 8 月（計画）
震災前後の状況	<p>震災前の状況</p>   <p>震災以前（2004 年 9 月）</p> <p>震災前の自然環境</p>   <p>自然環境（2004 年 9 月）の様子</p> <ul style="list-style-type: none"> ・生物の多様性が高く、生物の生息場所として貴重な場所であり、生息の場となる箇所であった。北上川より流入を利用したワンドを創出し、生態系に配慮した整備を行った場所である。

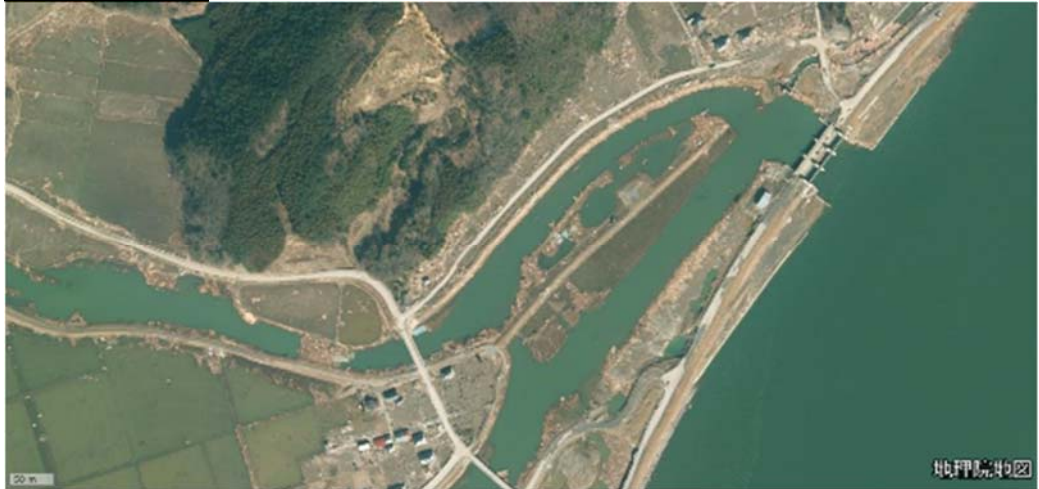
震災直後（2011年3月）

- ・東日本大震災による津波により、壊滅的な被害を受け、地震により地盤沈下が発生したことで、一時は完全に水面下となり、壊滅的な影響を受けた。

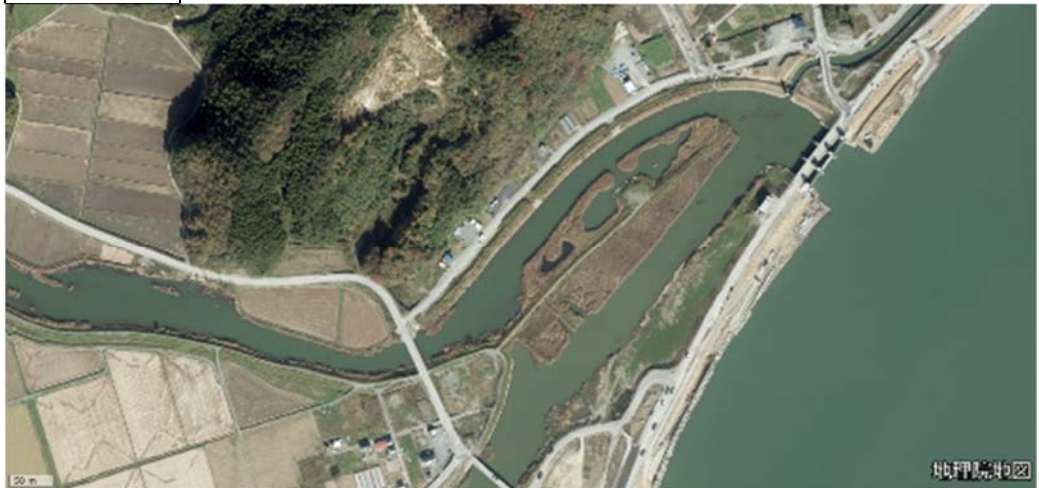
震災後（2013年9月）

- ・震災直後は、震災前にあった生育・生息環境の多くが流出したものと見られていたが、時間に経過とともに回復傾向が見られた。

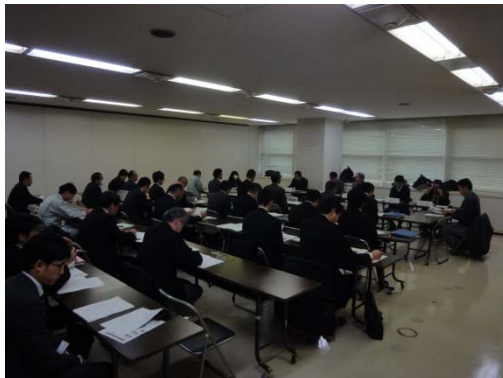
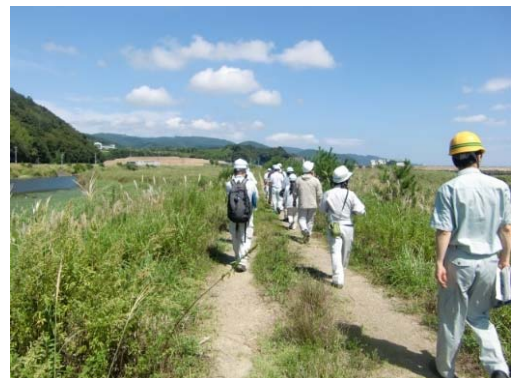
環境アドバイザー会議・現地検討会の様子

- ・当初、背割堤は災害復旧事業で原形復旧する計画であったが、改めて水利検証を行った結果、復旧延長を減工しても、背割堤の機能を確保できることが確認できた。このため、環境アドバイザーから意見（指導・助言）をいただきながら、復旧範囲を必要最小限にとどめることにより、ワンドに生息する動植物への影響を抑え、良好な生物環境を保てるよう配慮した。

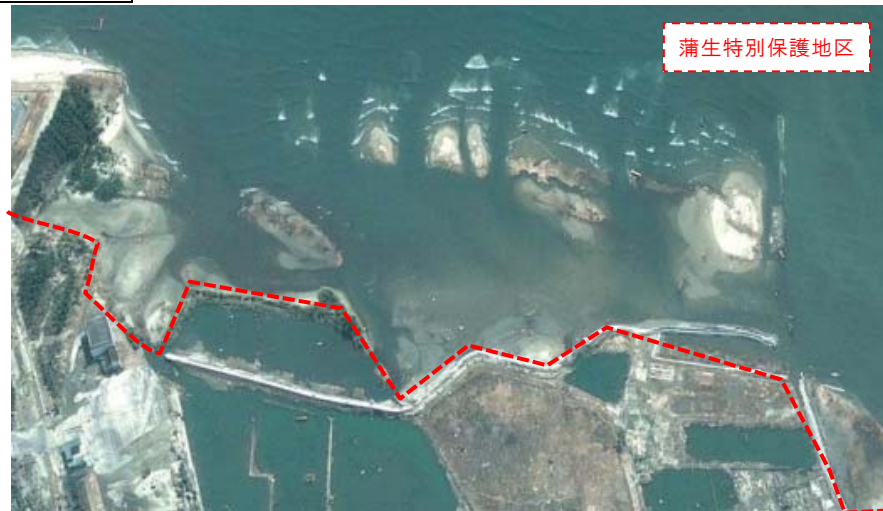
震災直後（2011年3月）

- ・東日本大震災による津波により、壊滅的な被害を受け、地震により地盤沈下が発生したことで、干潟消失。

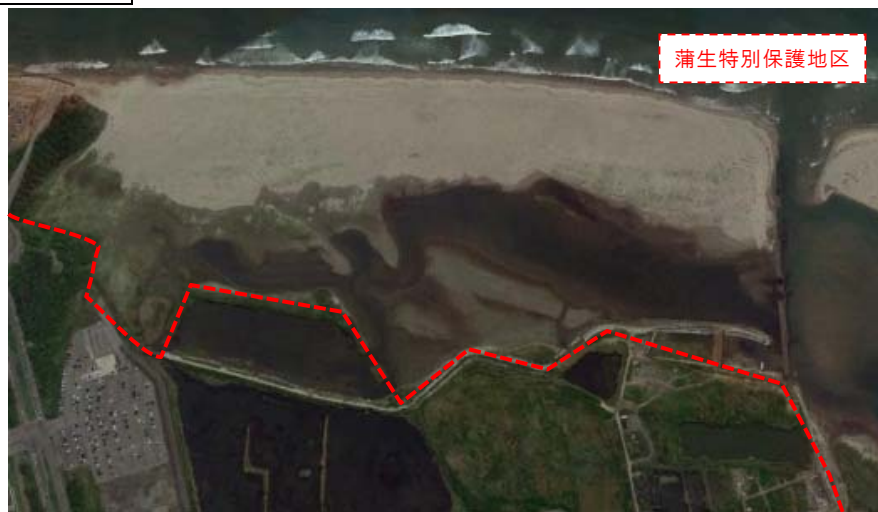
震災後（2012年9月）

- ・前浜が震災前の形状に戻り重要種が確認される

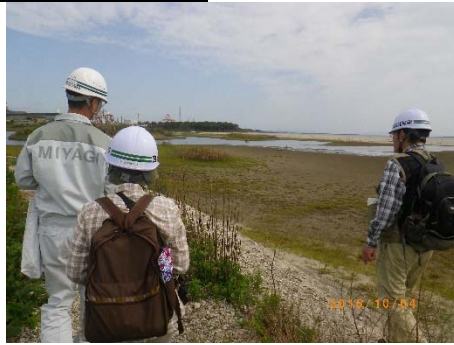
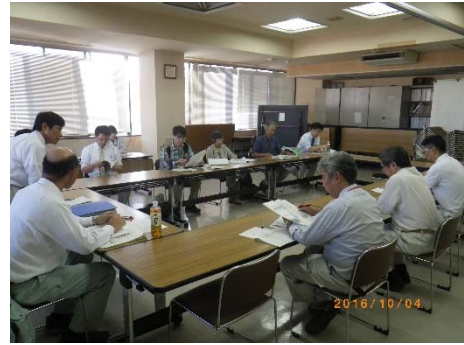
環境アドバイザー会議・現地検討会の様子

- ・蒲生干潟は、国の鳥獣保護区特別保護地区に指定されているが、東日本大震災による津波の影響で干潟が消失した。県では、復旧計画を策定するにあたり、一部干潟を通る法線を計画していたが、被災後の時間経過と共に干潟環境の急速的な回復が見られるようになり、県としてのこれまでの干潟環境に対する取組を考慮し干潟部に極力手をつけない計画法線に変更した。

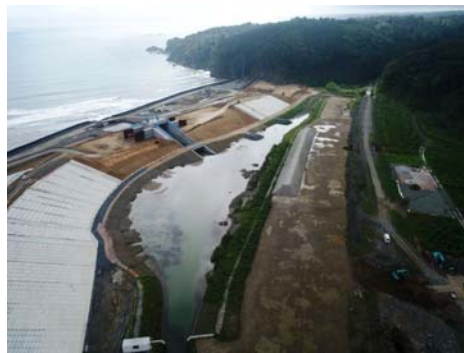
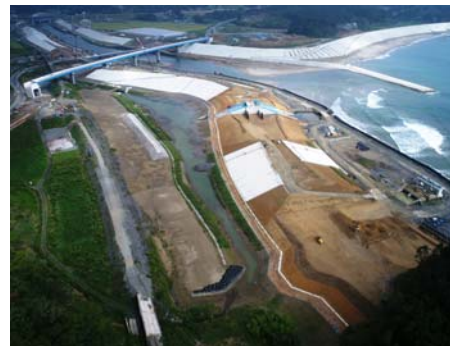
現在の湿地の様子（平成 30 年）

- ・計画の見直しによる場の保全を図った。
- ・現在、堤防の工事を実施中である。
- ・保全した湿地の状況について、平成 30 年度にモニタリング調査を実施した。

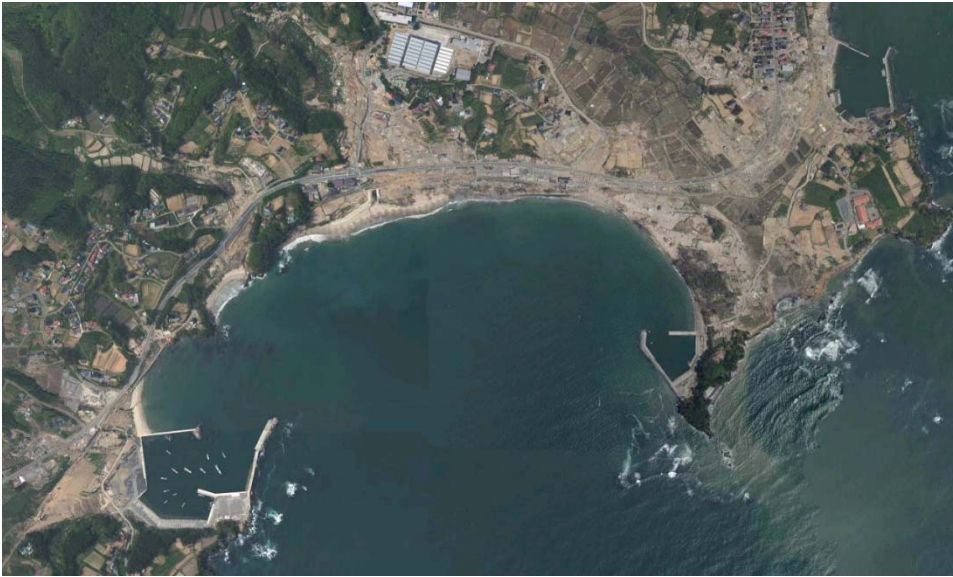
<p>震災後（2011年5月） ・時間の経過と共に、砂浜が戻りつつある。</p>
<p>検討内容</p>	<p>位置図</p>

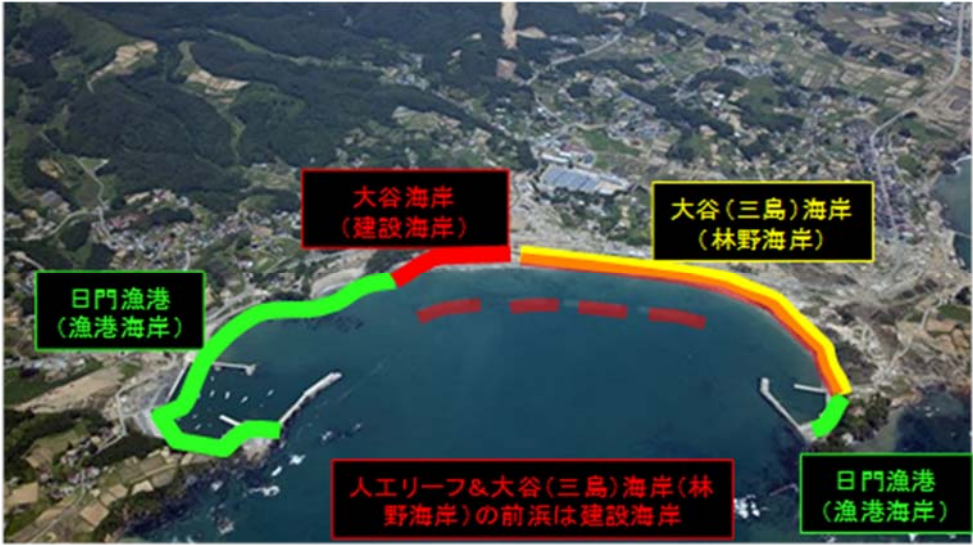
<p>事業経緯</p> <ul style="list-style-type: none"> ○震災前は、水・国土局所管海岸と林野庁所管海岸が滝根川を隔てて隣接しており、前面には県内で最も集客のある海水浴場があった。 ○防潮堤の高さについては地元から理解されていたものの、大谷海岸の砂浜が防潮堤によって失われることに反対をうけていた。 ○大谷海岸の4分の1が建設海岸、4分の3が治山海岸であり、砂浜を残すために防潮堤をセットバックさせることは治山海岸の土地所有形態上不可能であったため、海岸管理区分（所管替）することで、建設海岸として一体的に整備することで調整。 ○地元との合意形成をはかり、平成28年7月30日の住民説明会において、基本的事項の合意を得る。 <p>事業計画の見直し</p> <ul style="list-style-type: none"> ・防潮堤の建設位置を計画より内陸に移し砂浜を確保、国道45号と防潮堤を一体的に整備する計画の見直しを行った。

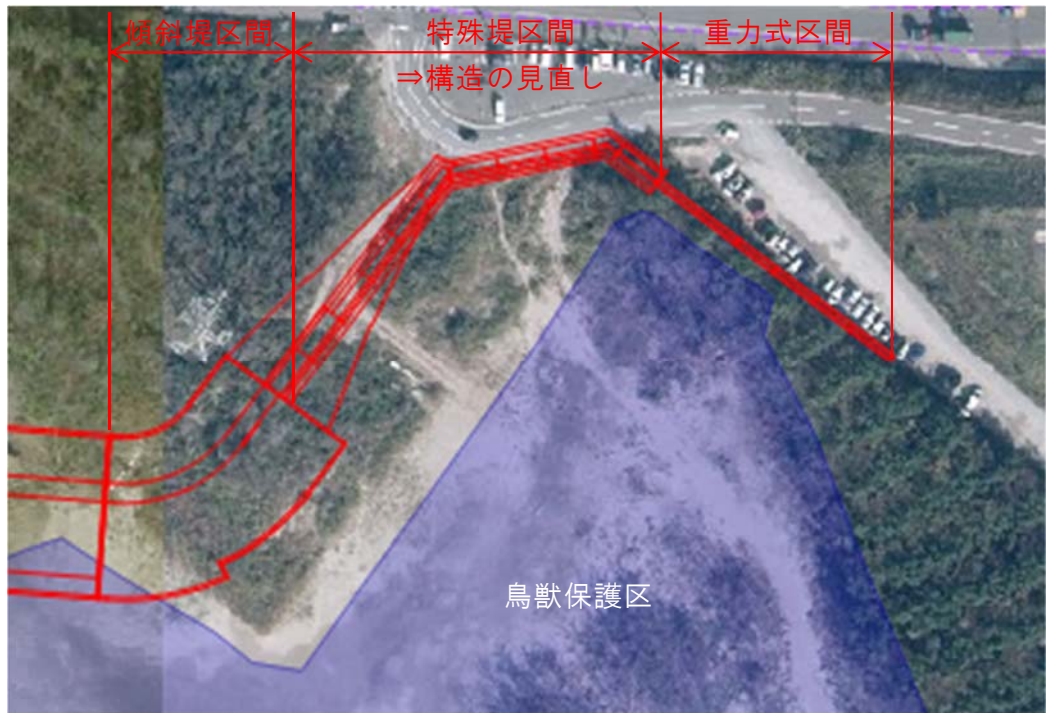
平面図

対策メニュー	工法（構造物施工方法）の検討による場の保全
実施箇所	蒲生地区仙台港海岸
対象種	場の保全：干潟環境
実施時期	平成 28 年 11 月～
震災前後の状況	<p>震災前後の状況については P61 参照。</p> <p>蒲生干潟と蒲生地区仙台港海岸の位置関係は以下の通り。</p>  
検討内容	<p>事業計画の見直し</p> <p>震災後、時間の経過とともに場の回復が見られる。震災前には陸側からの地下水の供給により貴重な環境維持されていたと考えられる。</p> <p>本事業は、震災前に無堤区間であった箇所に L1 防潮堤（整備高さ T.P +7.2m）を新設する工事である。</p> <p>当初、重力式区間の防潮堤基礎は「中層混合処理工法」を採用する計画であった。しかし、鳥類及び底生生物の貴重な生息の場である蒲生干潟に近接し、「中層混合処理工法」により陸側からの地下水の供給が遮断され、干潟環境への悪影響が懸念されたことから、基礎工法を「中層混合処理」から「鋼管杭」に変更し、地下水の供給が確保されるよう配慮した。（平成 28 年 12 月に工法変更が決定）</p>

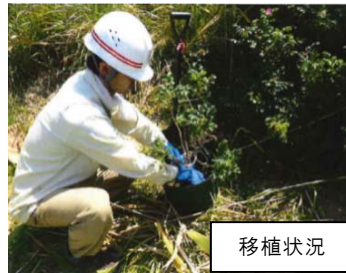
移植状況

大谷海岸	ハマナス																			
	石巻漁港	トベラ、シャリンバイ																			
	大曲海岸	ハマナス、カワツルモ																			
	州崎海岸	ハマナス、カワツルモ																			
	五間堀川（赤井江）	アイアシ、イヌハギ、ササバモ、ツツイトモ、オオクグ等																			
岩井崎海岸	ウミミドリ、オオシバナ、ハマサジ																				
大沢川、皿貝川	アサザ																				
高井浜大向海岸	タコノアシ、カラフトニンジン																				
【ハマナス、ナミキソウの移植】																					
○移植実施状況																					
・ハマナスは砂浜に生育する種であり、南北上運河、大曲海岸、州崎海岸、大谷海岸といった各所で移植が行われた。																					
・本種は、低木であることから移植は、重機と人力又は人力のみで根鉢をとり、根を傷つけないように行った。																					
・移植時期は春季、初夏、夏季、秋季と様々であった。																					
<table border="1"> <thead> <tr> <th>実施箇所</th> <th>移植方法</th> <th>移植時期</th> </tr> </thead> <tbody> <tr> <td>南北上運河</td> <td> <ul style="list-style-type: none"> 重機による掘上と植え付け 仮移植地に移植 散水等の管理を実施 仮移植地から採取した種子を堤内地側の法面に播種（本移植①） 仮移植地から種子の採取と株の掘上を行い、大曲海岸の本移植地に播種及び株移植を実施（本移植②） </td> <td> ① 初夏（平成 28 年 6 月、7 月）【仮移植】 ② 秋季（平成 30 年 9 月）【本移植①】 ③ 冬季（平成 30 年 11 月）【本移植②】 </td> </tr> <tr> <td>大谷海岸</td> <td> <ul style="list-style-type: none"> 重機による掘上と人力による植え付け </td> <td>冬季（平成 30 年 12 月）</td> </tr> <tr> <td>大曲海岸</td> <td> <ul style="list-style-type: none"> 人力による掘上と植え付け 本移植地に移植 播種 </td> <td>春季（平成 27 年 3 月）、秋・冬季（平成 30 年 9 月、11 月）</td> </tr> <tr> <td>州崎海岸</td> <td> <ul style="list-style-type: none"> 複数回の移植実施 ポット苗で一時保管と植え付け 重機による掘上と植え付け・種子から苗木の育成 播種 </td> <td> ① 夏季（平成 27 年 7 月）、秋季（平成 27 年 10 月、11 月） ② 冬季（平成 30 年 9 月、11 月） </td> </tr> </tbody> </table>	実施箇所	移植方法	移植時期	南北上運河	<ul style="list-style-type: none"> 重機による掘上と植え付け 仮移植地に移植 散水等の管理を実施 仮移植地から採取した種子を堤内地側の法面に播種（本移植①） 仮移植地から種子の採取と株の掘上を行い、大曲海岸の本移植地に播種及び株移植を実施（本移植②） 	① 初夏（平成 28 年 6 月、7 月）【仮移植】 ② 秋季（平成 30 年 9 月）【本移植①】 ③ 冬季（平成 30 年 11 月）【本移植②】	大谷海岸	<ul style="list-style-type: none"> 重機による掘上と人力による植え付け 	冬季（平成 30 年 12 月）	大曲海岸	<ul style="list-style-type: none"> 人力による掘上と植え付け 本移植地に移植 播種 	春季（平成 27 年 3 月）、秋・冬季（平成 30 年 9 月、11 月）	州崎海岸	<ul style="list-style-type: none"> 複数回の移植実施 ポット苗で一時保管と植え付け 重機による掘上と植え付け・種子から苗木の育成 播種 	① 夏季（平成 27 年 7 月）、秋季（平成 27 年 10 月、11 月） ② 冬季（平成 30 年 9 月、11 月）

- ・州崎海岸で最初に移植した株は枯死してしまい、移植作業によるストレスや移植直後の水分不足等の影響が考えられる。
- ・州崎海岸で2回目に移植した個体は活着が確認されているほか、南北上運河においても仮移植地へ移植個体の活着状況は良好である。
- ・州崎海岸では、前浜に移植を行った株が台風10号（平成28年）の高波によって波をかぶり流出するという状況が生じたが、その後の環境アドバイザーとの現地確認により、残った個体のうち数株は生存していることが確認された。本種のもともとの生育地が前浜のような海浜環境であることから、生育適地の砂浜に移植することが重要である。高波による移植株の流出もあったことから、前浜の中で場所の選定（通常の波をかぶらない起伏のある凸部上、植生が見られる場所等）を行うことも必要である。堤防裏の移植地に移植した個体は、堤防が建設され周辺環境が安定したことで、ハマナス以外の植物が繁茂してしまい、ハマナスが被圧されてしまい、植生管理が必要となっているケースからも、前浜への移植が良いと考えられる。

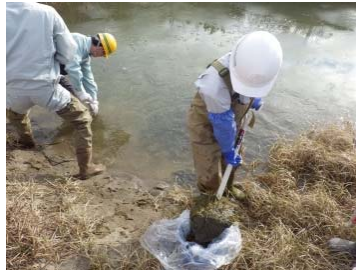
カワツルモの移植

- ・水草類は移植地として生育環境である水域が担保されることが重要である。
- ・工事による改変を受けない水域や、工区割りによる段階施工で工事が完了した箇所等を移植先として選定する。
- ・移植は、重機又は人力により行い、個体を極力傷つけないように行った。
- ・移植は、重機と人力又は人力のみで根鉢をとり、根を傷つけないように行った。
- ・移植時期は初夏季、冬季と様々であった。

実施箇所	モニタリング対象	モニタリング実施状況	モニタリング結果
南北上運河	リュウノヒゲモ	平成 29～ 令和元年度	・昨年に引き続き、群落の生育を確認
大曲海岸	カワツルモ	平成 27 年度	・移植先の環境の変化により消失を確認。
		平成 28～30 年度	・確認なし。
州崎海岸	カワツルモ	平成 28 年～ 令和元年度	・昨年に引き続き、群落の生育を確認
五間堀川 (赤井江)	ツツイトモ	平成 29 年度	・1m×1mの群落を1地点確認。
		平成 30 年度	・確認できず(環境の変化により消失)。
		令和元年度	・1群落を確認。
	ササバモ	平成 29～ 令和元年度	・確認できず(環境の変化により消失)。

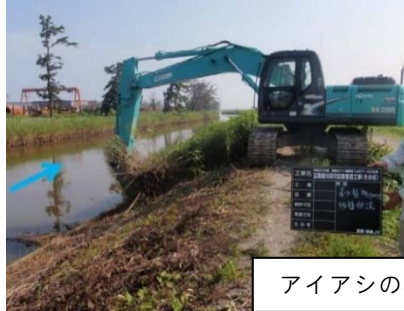
アイアシの移植

- ・アイアシは湿地に群生しヨシに良く似たイネ科草本。オオクグは海岸湿地に生育するカヤツリグサ科の草本である。
- ・いずれも群生を形成することから、移植は、重機により行い、個体を極力傷つけないように行った。
- ・移植時期は本種の生育が確認できる初夏季、または植物の休眠期である冬季

実施箇所	モニタリング対象	モニタリング実施状況	モニタリング結果
南北上運河	アイアシ①	平成 29 年～ 令和元年度	・群落の生育を確認し、開花・結実を確認。。生育範囲は昨年より減少し、流出したものと考えられる。
	アイアシ②	令和元年度	・群落の生育を確認し、開花・結実を確認。
五間堀川 (赤井江)	アイアシ①	平成 29～ 令和元年度	・群落の生育を確認し、開花・結実を確認。
	アイアシ②	平成 30 年～ 令和元年度	・群落の生育を確認し、開花・結実を確認。
	オオクグ①	平成 29～ 令和元年度	・群落の生育を確認し、開花・結実を確認。
	オオクグ②	平成 30 年度～ 令和元年度	・群落の生育を確認し、開花・結実を確認。

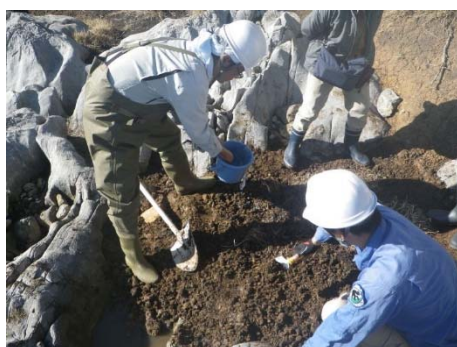
ウミミドリの移植状況

- ・ウミミドリ、オオシバナは塩性湿地に生育する種であり、岩井崎海岸及び津谷川右岸の湿地に分散して移植を行った。移植は人力で根鉢ごと掘り取り、個体を極力傷つけないように行った。
- ・ハマサジは海岸に生育する越年草である。個体の移植は行わず、種子を採取し、それらを散布した。

実施箇所	モニタリング実施状況	モニタリング結果
岩井崎海岸、津谷川	8/5、10/23	・移植したウミミドリ、オオシバナについては、順調な生育が確認された。また、播種を行ったハマサジについても、播種、生育が確認された。

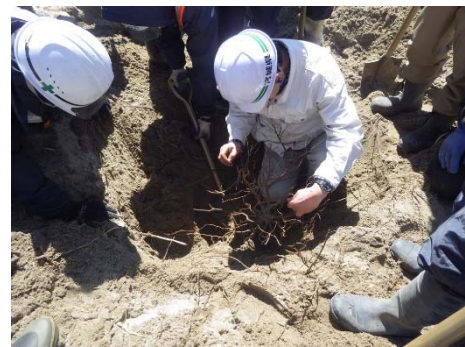
掘り取り作業状況

実施箇所	移植時期	移植方法
七北田川	平成 31 年 4 月	<ul style="list-style-type: none"> ・ハマゴウの株（1 個体）の掘り取りを行い、移植先への植え付けを行った。 ・移植後に枯死するリスクを踏まえ、株の一部を仙台市野草園に持ち帰り、管理することとした。

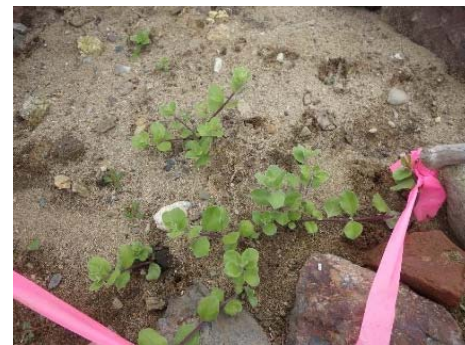
移植後生育状況 (R1. 6/13)

実施箇所	モニタリング実施状況	モニタリング結果
七北田川	6/13	・移植した個体の順調な生育が確認された。

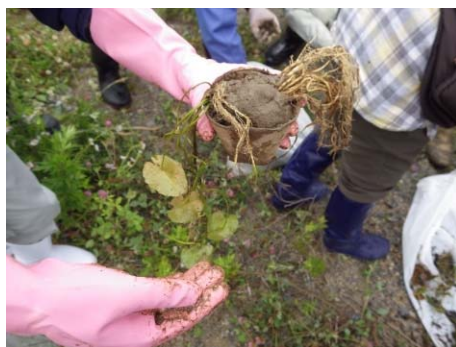
実施箇所	移植時期	移植方法
大沢川 皿貝川	令和元年6月	<ul style="list-style-type: none"> ・アサザの苗の一部を泥土で包みポットに入れ、水底に少しに埋め込むようにして静置した。 ・移植箇所の水深は20～30cm程度とした。

アサザの移植ポット

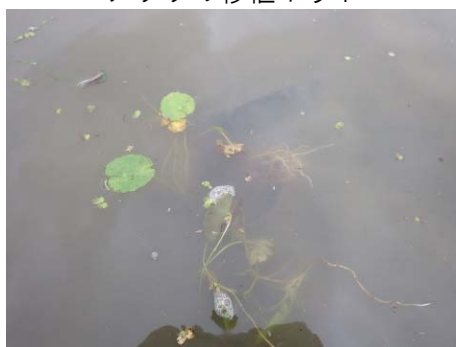
移植後の状況

実施箇所	モニタリング実施状況	モニタリング結果
大沢川 皿貝川	8/5、10/23	・移植した3箇所全てで、その後の生育を確認した。そのうち、1箇所で開花が確認された
	10/23 （台風後）	・台風による影響で、2箇所の移植地で流木等が大量に堆積し、生育状況の把握ができなかった。

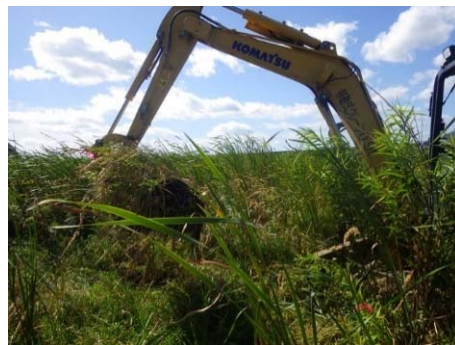
タコノアシ移植作業状況

実施箇所	移植時期	移植方法
高井浜 大向海岸	令和元年9月	【タコノアシ】 ・バックホウによる掘り取りを行い、非改変地域へ移植を行った。
	令和元年 秋季～冬季	【カラフトニンジン】 ・種子の採取・保存を行い、工事終了後に播種を行う。

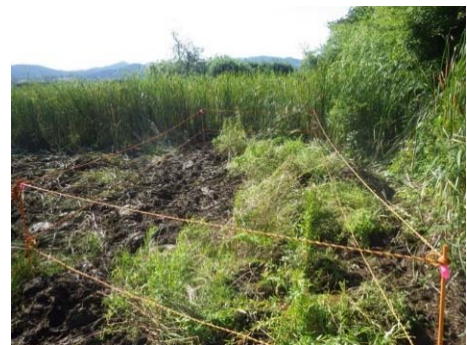
タコノアシ移植後の状況

実施箇所	モニタリング実施状況	モニタリング結果
高井浜 大向海岸	10/15	・移植したタコノアシの順調な生育及び結実を確認した。

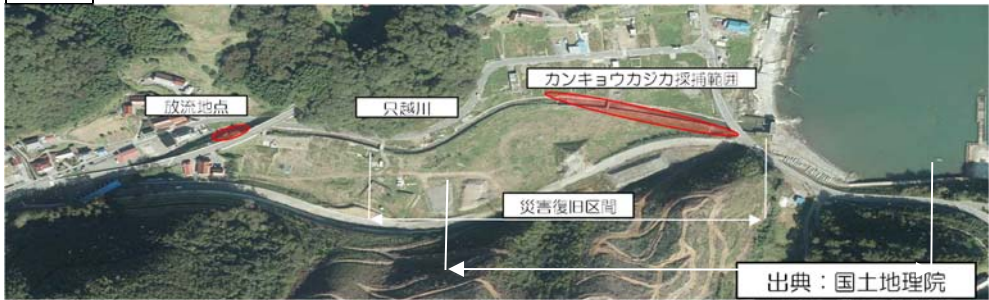
対策メニュー	保全対象種の移植（動物 魚類）
実施箇所	只越川（青野沢川）
対象種	カンキョウカジカ
実施時期	平成 27 年 7 月（平成 30 年 8 月）
実施内容	<p>種の保全：復旧工事（落差工撤去）によりカンキョウカジカの生息環境へ影響を及ぼすことから、工事着手前に復旧区間の上流に放流をした。</p> <ul style="list-style-type: none"> ・ 只越川下流域には落差工があり、幼魚の遡上がこの落差工で阻害されていた（H25 調査では上流側でも個体の生息は確認されており、増水時に遡上していた可能性は考えられる）。 ・ 震災後、河川堤防復旧工事に伴い、落差工は撤去することとなった。 ・ 落差工～河口部の区間及び落差工～上流側が災害復旧区間となり、遡上した幼魚が溜まる落差工やその下流側においてまず工事が行われることとなったことから、落差工から下流側の生息個体について捕獲し、工事の影響を受けない上流地点に移植することとした。 ・ 移植先については、カンキョウカジカの生息環境である、浮石の中礫～大礫・岩が存在する河川環境であることを確認した上で、放流地点として決定した。 ・ 移植作業は、繁殖期後の 7 月に実施した。調査範囲内の全数捕獲を目標に、m 約 2,300 尾を捕獲、移植した。採捕個体の体長組成は 20～30mm の海から遡上してきた幼魚が非常に多く、少数の成魚により再生産が行われている実態が確認された。また、遡上した幼魚は落差工直下の溜りにおいて多数個体が採捕されたことにより、落差工が本種の遡上の阻害要因となっていることが示唆された。 ・ 環境アドバイザーから助言に基づき、H30 年度及び R1 年度に震災以前に生息が確認された青野沢川上流部へ分散移植を実施。 <p>平面図</p>

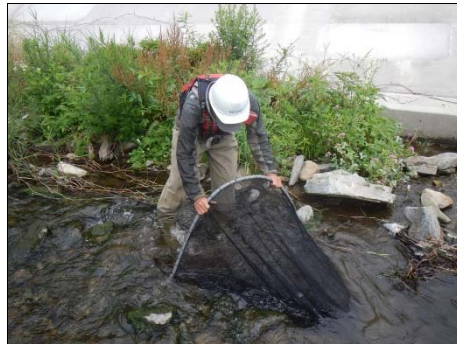
モニタリング調査実施状況

- ・移植実施した平成 27 年度 11 月及び移植翌年の平成 28 年度より、移植先での生息確認及び生息個体数調査を実施している。

調査年度	H27 年度	H28 年度	H29 年度	H30 年度	R1 年度
確認個体数	99 個体	105 個体	70 個体	50 個体	63 個体

- ・体サイズの小さな個体の確認もあり、繁殖による再生産が行われていることが確認された。
- ・繁殖個体群が上流側で維持されており、現時点では移植による効果が得られていると考えられる。
- ・H30 年度に引続き、R1 年 7 月 11 日に環境アドバイザー指導のもと、只越川で採捕したカンキョウカジカ 61 個体を青野沢川に分散移植した。

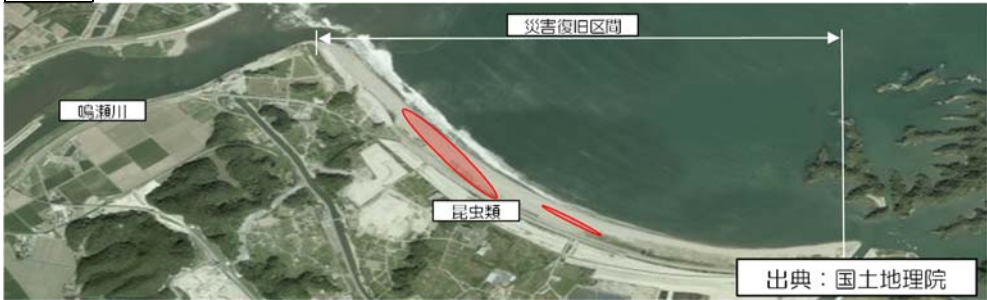
<p>対策メニュー</p>	<p>工事用道路・仮設ヤード等の最小化、位置の検討</p>
<p>実施箇所</p>	<p>州崎海岸</p>
<p>対象種</p>	<p>昆虫類</p>
<p>実施時期</p>	<p>平成 27 年 5 月</p>
<p>実施内容</p>	<p>場の保全、種の保全：昆虫類の生息環境である、前浜について、作業スペースを最小限とする配慮を行った。</p> <ul style="list-style-type: none"> 昆虫類は砂浜環境に生息しており、堤防建設地以外の箇所については、工事用道路や資材置き場等の仮設ヤードの配置を検討することで、場の保全が実現できることから、一時的な工事利用による砂浜環境の改変を最小限とする配慮を行った。 <p>平面図</p>

<p>横断面図</p>   <p>実施状況</p> <ul style="list-style-type: none"> <p>施工計画を検討し、前浜での作業スペースを最小限にして、生息する昆虫の生育環境を保全。</p>  
<p>環境配慮実施後の状況</p>	<ul style="list-style-type: none"> 令和元年度調査では、州崎海岸で本種を確認しており、本種の生息環境保全のための作業スペースの縮小により、生息環境の保全の効果が得られている。

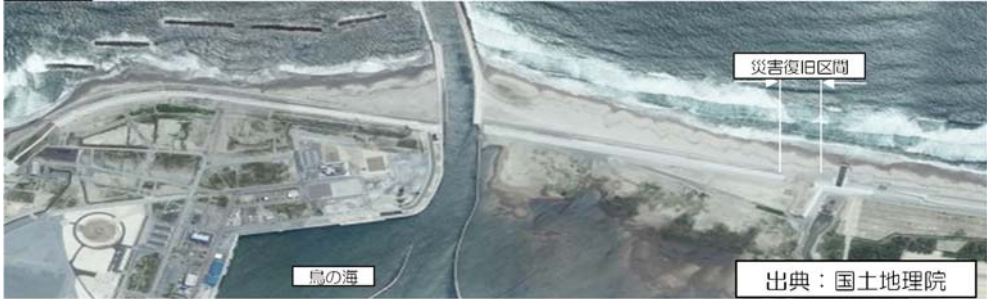
対策メニュー	工事用道路・仮設ヤード等の最小化、位置の検討
実施箇所	荒浜漁港海岸
対象種	昆虫類、ハママツナ、ハマボウフウ
実施時期	平成 26 年 9 月
実施内容	<p>種の保全：ブロック製作ヤード及び残土仮置き場所の最小化、位置の検討</p> <p>・昆虫類やハママツナ、ハマボウフウは砂浜環境に生息・生育しており、堤防建設地以外の箇所については、工事用道路や資材置き場等の仮設ヤードの配置を検討することで、場の保全が実現できることから、一時的な工事利用による砂浜環境の改変を最小限とする配慮を行った。</p>
	<p>平面図</p>

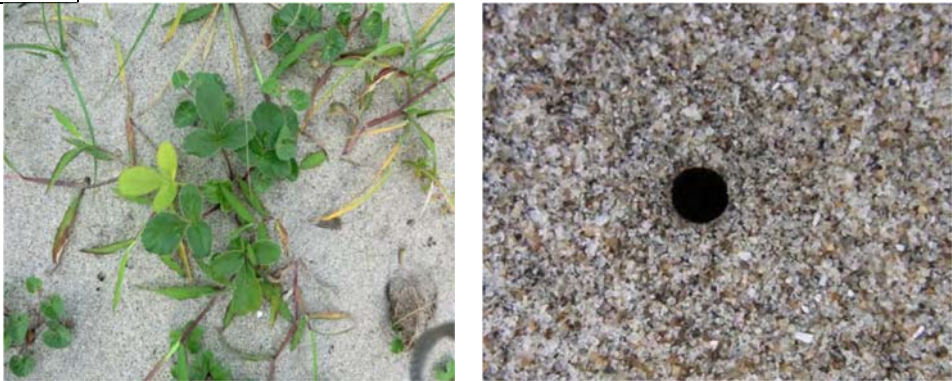
<p>保全したハマボウフウ</p> <p>保全した昆虫類の巣穴</p>
環境配慮実施後の状況	<p>・平成 30 年 8 月に保全対策を実施した種（植物・昆虫類）の生育状況及び場の保全状況を各アドバイザーに確認していただき、新たにいただいた意見（指導・助言事項）については整理・検討し、保全対策を実施した。</p>

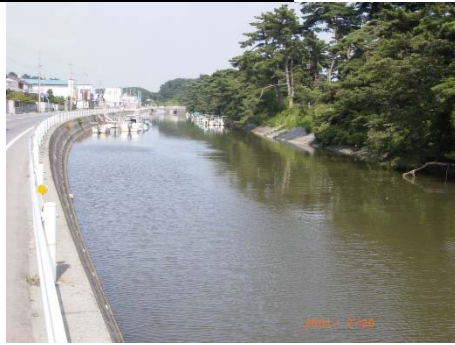
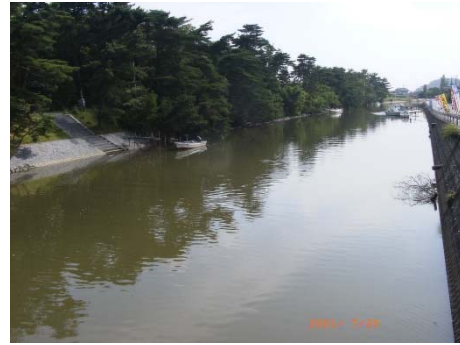
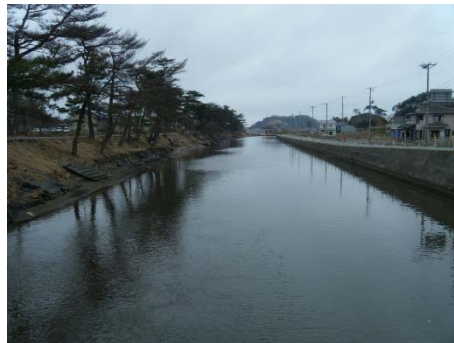
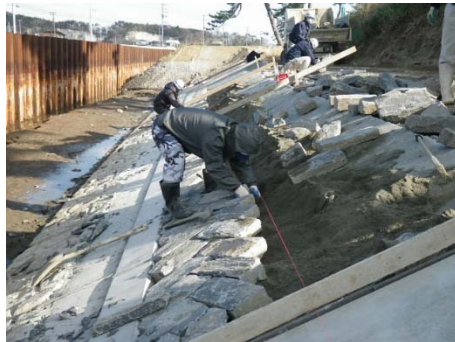
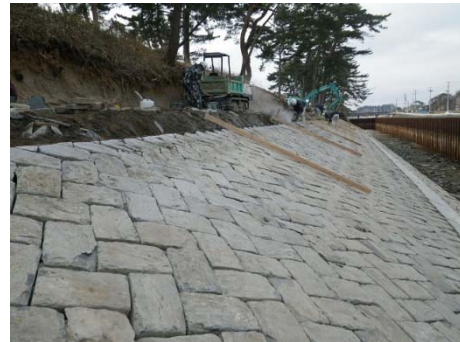
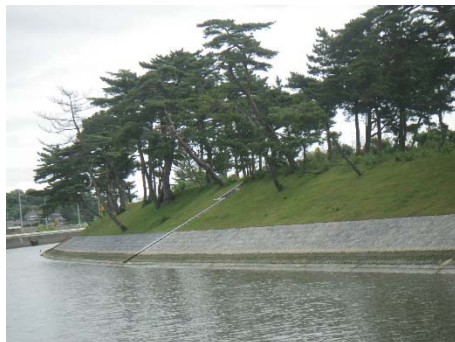
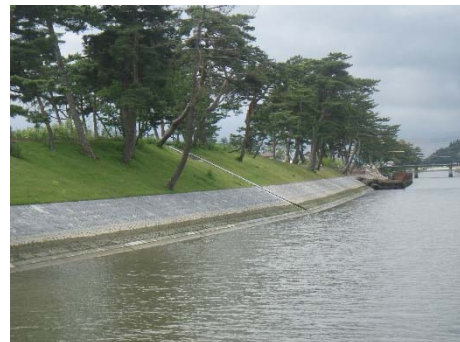
震災前、施工前後の写真

対策メニュー	濁水対策
実施箇所	各所
対象種	水域環境全般
実施時期	施工期間
実施内容	<p>場の保全：濁水対策として、工事の実施に際しては、水域環境全般への配慮の観点から、特定の種のみを対象とした対策の他に、工事区域から発生する濁水処理（シルトフェンス、仮締切、沈砂池）を行い、環境負荷の低減を行った。</p> <p>実施写真</p> <div style="display: flex; justify-content: space-around;">     </div> <p style="text-align: center;">シルトフェンス設置状況 河川・海岸</p> <div style="display: flex; justify-content: space-around;">     </div> <p style="text-align: center;">工事用水槽設置状況 （簡易処理水槽）</p> <p style="text-align: center;">シルトフェンス設置状況 （放流部）</p>
環境配慮実施後の状況	<ul style="list-style-type: none"> ・工事場所によっては、沈殿槽が小さすぎることで沈殿効果が見られず、パイプから流入する水流で泥分が巻き上げられ、濁水が流出する事例もあった。

(2001年7月)
震災前の状況

(2012年4月)
工事着工前の状況

工事実施状況

工事完了後の状況

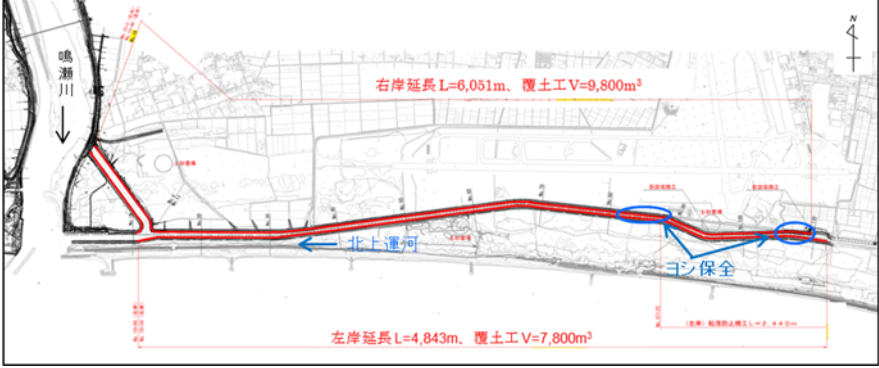
対策メニュー	覆土
実施箇所	五間堀川、鹿折川、大沢川外4河川、北上運河 (以下は北上運河の事例を掲載)
対象種	陸域環境全般
実施時期	平成27年9月
実施内容	<p>場の保全：覆土や寄石により、河川環境の保全を図り、植生の繁茂によって、景観や親水性の向上が図られる。また、寄石により、魚類等の生息環境を保全したほか、河道内に極力手をつけず、震災以前から、植生していたヨシを保全。</p> <p>平面図</p>

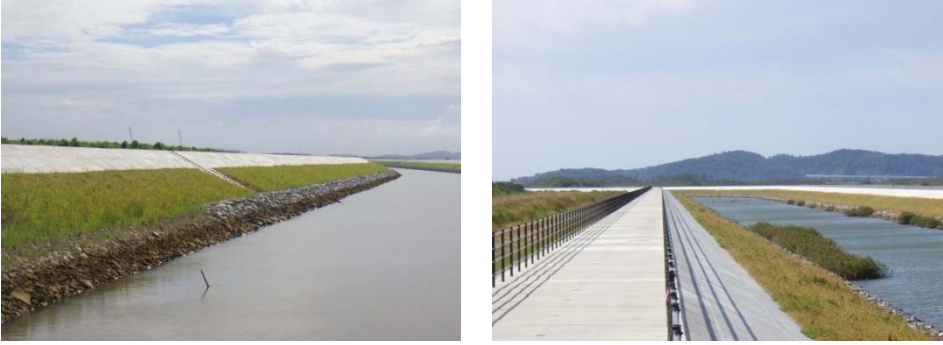
<p>寄石・覆土状況</p> <p>寄石・覆土・ヨシ保全状況</p>

・覆土箇所の大規模な流出や崩壊等は確認されていない。

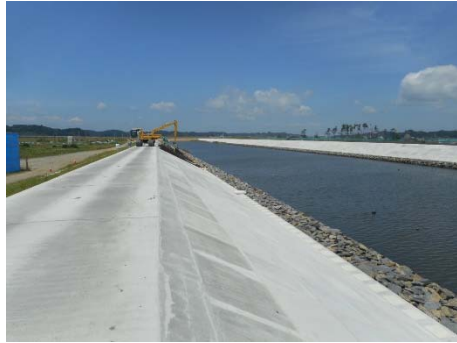
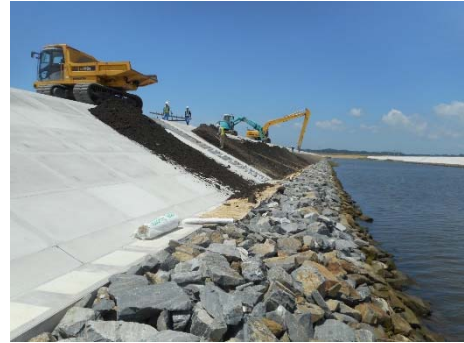
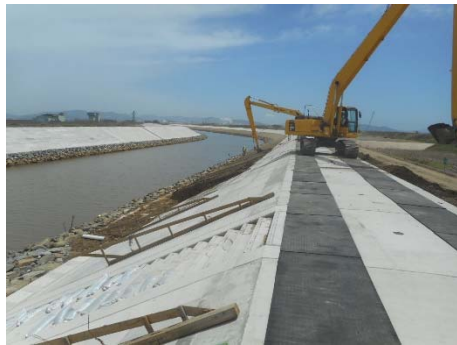
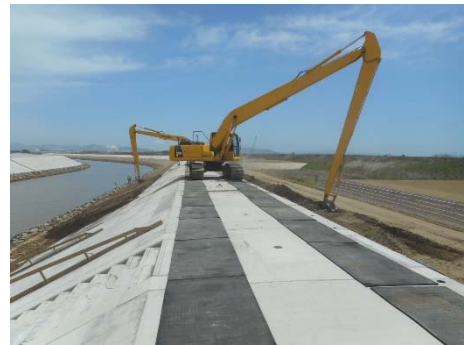
覆土の施工状況

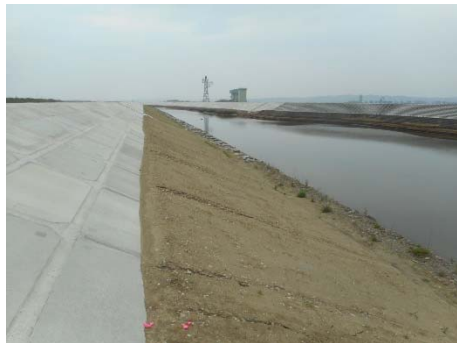
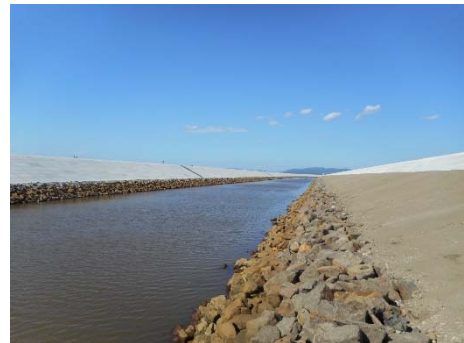
覆土・寄せ石の実施状況

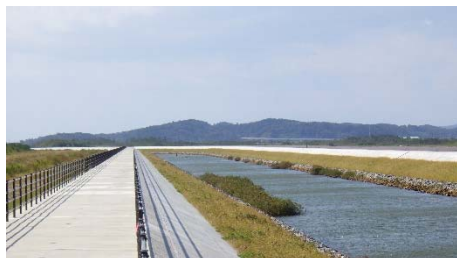
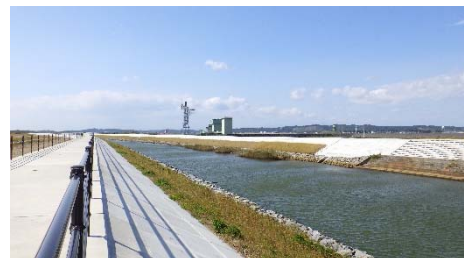
変化をもたせた水際部の実施状況

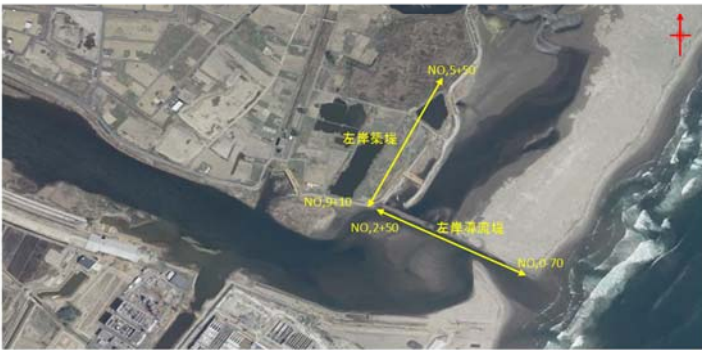
<p style="font-size: small;">※コクガンが飛来して休息が確認された場合は監督職員と協働のうえ、川表側での作業を中止し、河口から飛翔した後に作業再開をする。</p> <div style="display: flex; justify-content: space-around;">

</div> <p style="text-align: center;">コクガンチェックシート</p> <p>【コクガンの生態】</p> <ul style="list-style-type: none"> ・北極圏のツンドラで繁殖し、日本及び宮城県内では冬鳥として越冬する。 ・浅い海や内湾などを利用し、非繁殖期（日本では）にはアマモ、アオサ類、アオノリ類を採食し、海を生活の場とする唯一のガン類。 ・震災以前は漁港で確認されることは稀で、海上の養殖筏などで観察されることが多かった。しかしながら震災後、沈下した岸壁や船揚場に海藻類が付着するようになり、且つ人の出入りも少なかったことから、震災後は漁港で多く確認されるようになった。 ・採食場の他に、安全な淡水の水飲み場や上陸できる砂浜が必要。 <p>【コクガン（カモ目カモ科）天然記念物】</p> <p>コクガンの生息地要因として、採食地のほかに淡水の飲み場、上陸しての休憩地がある。近年、砂浜に車両ごと立ち入って遊ぶ人が増えており、コクガンが必要とする</p> <div data-bbox="970 1749 1385 2024" style="border: 1px solid black; padding: 5px;">

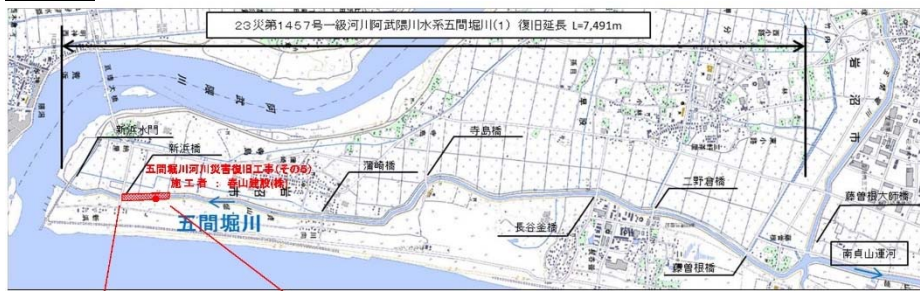
平面図

対策メニュー	工事工程の調整																																						
実施箇所	五間堀川																																						
対象種	ミサゴ（希少猛禽類）																																						
実施時期	平成27年4月～9月																																						
実施内容	種の保全：工事区域直近で繁殖（抱卵）が確認されたミサゴの繁殖期終了までの工事休止。

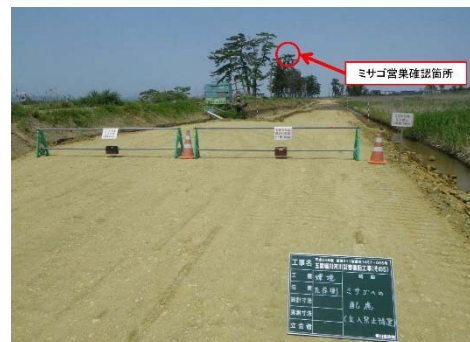
営巣箇所から約150m下流地点
立ち入り禁止状況
