二級河川志津川圏域河川整備計画

平成28年9月

宮 城 県

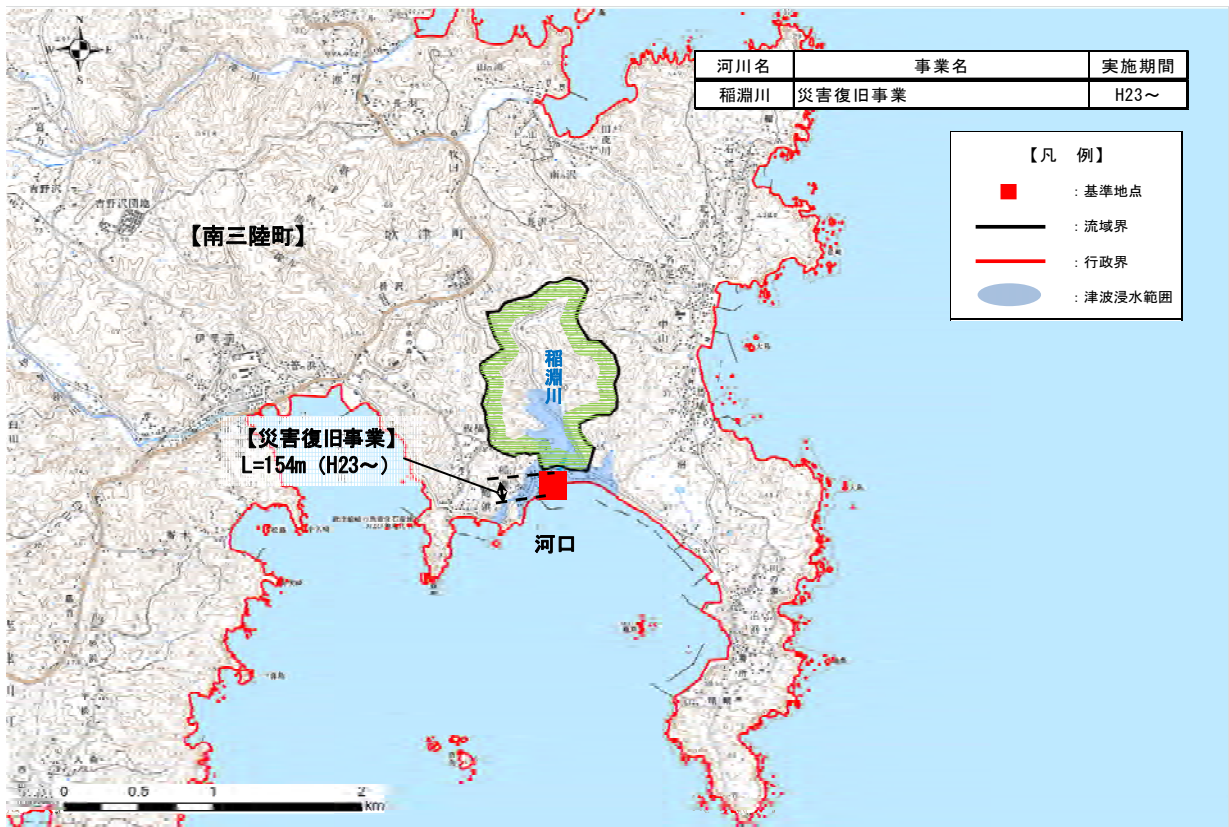
これまでの河川事業等の履歴、施工箇所について、図 1-13～図 1-21、に整理した。

折立川では昭和 36～47 年、水戸辺川は昭和 39～44 年に小規模河川改修事業が、新井田川では昭和 47～57 年、長清水川は昭和 53～55 年に河川局部改良事業が進められてきた。

また、「安全・安心みやぎの創造と環境重視の県土づくり」に基づく地震に強い県土づくりの推進事業として、平成 17～18 年に河口の防潮水門緊急整備事業（遠隔操作化）が進められた。
