# 化粧坂 通信 第参号

宮城県気仙沼土木事務所

今回は化粧坂道路改良（その1）工事についてご紹介します。

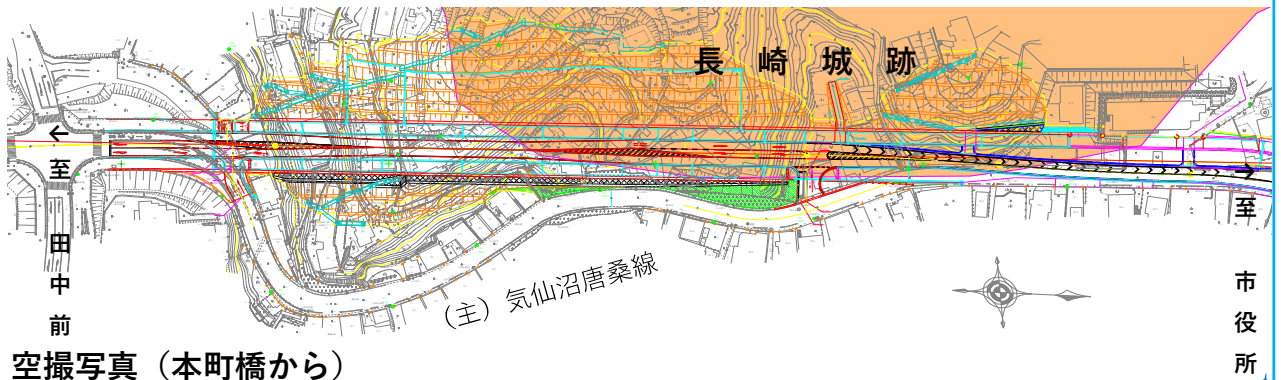
空撮写真（本町橋から）

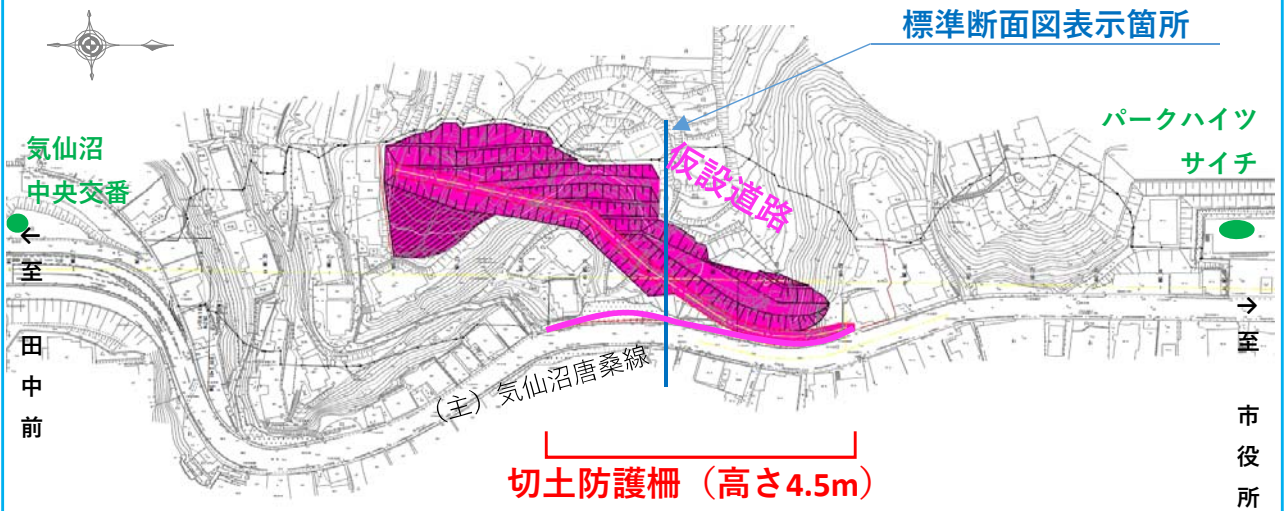
## 工事平面図

今回の工事は重機が山に登るための仮設道路をつくる工事と、山を切り崩す際に転石などから道路や家屋を守るため切土防護柵を設置する工事です。工事に伴う規制については都度お知らせいたします。また、切り崩し作業の本格化に伴う土砂搬出によって大型車両の往来が予想されます。皆様の御理解・御協力をお願いいたします。

掘削工事 (山の切り崩し作業、発生土砂の搬出作業)

土量 およそ $V=18,000\text{m}^3$

仮設設置工事 (山の切り崩し作業で発生する恐れのある転石から道路と家屋を守る切土防護柵を設置する作業)

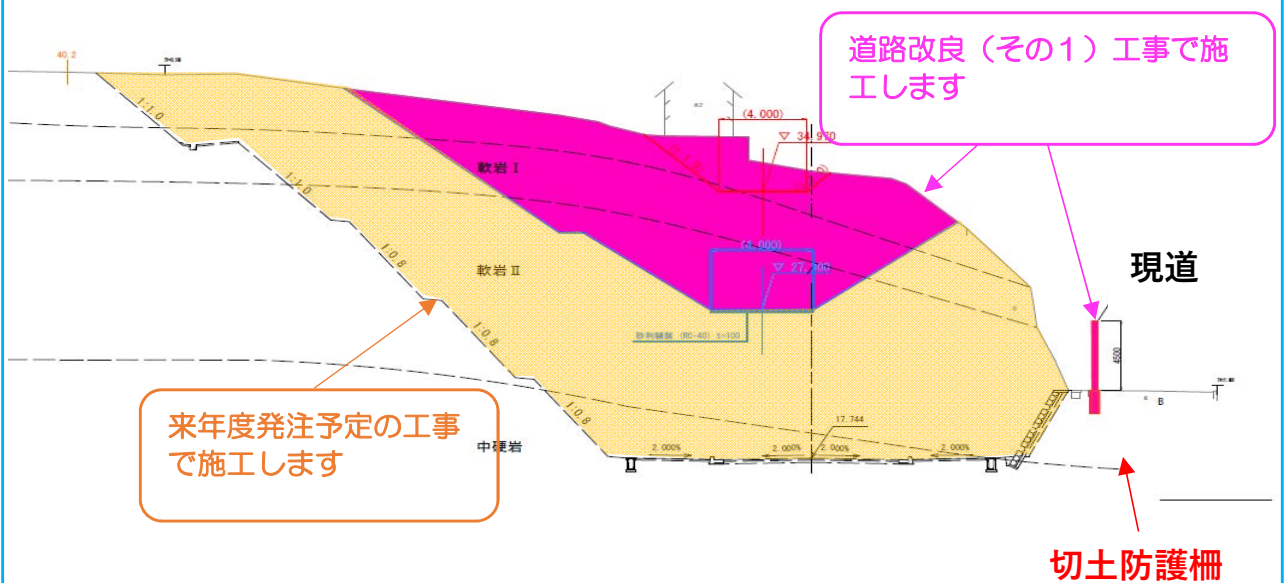
標準断面図：上の平面図上の所定の位置で代表的な土地の形状を図化したもの
