# 博物館の再開と被災文化財の救援活動

■震災における文化財の収集・保管，研究施設の役割

—東北歴史博物館・多賀城跡調査研究所—

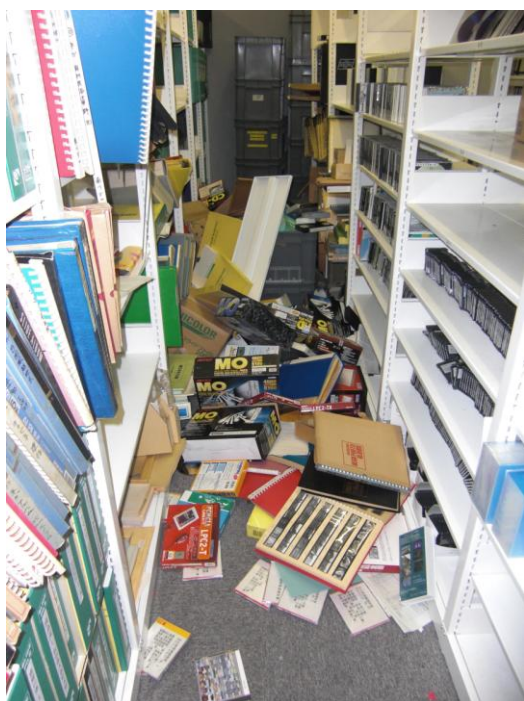
被災状況 本館—フィルム保管庫

| フィルム保管庫 | <ul style="list-style-type: none"> <li>・ビデオテープ等多数落下。</li> </ul> |

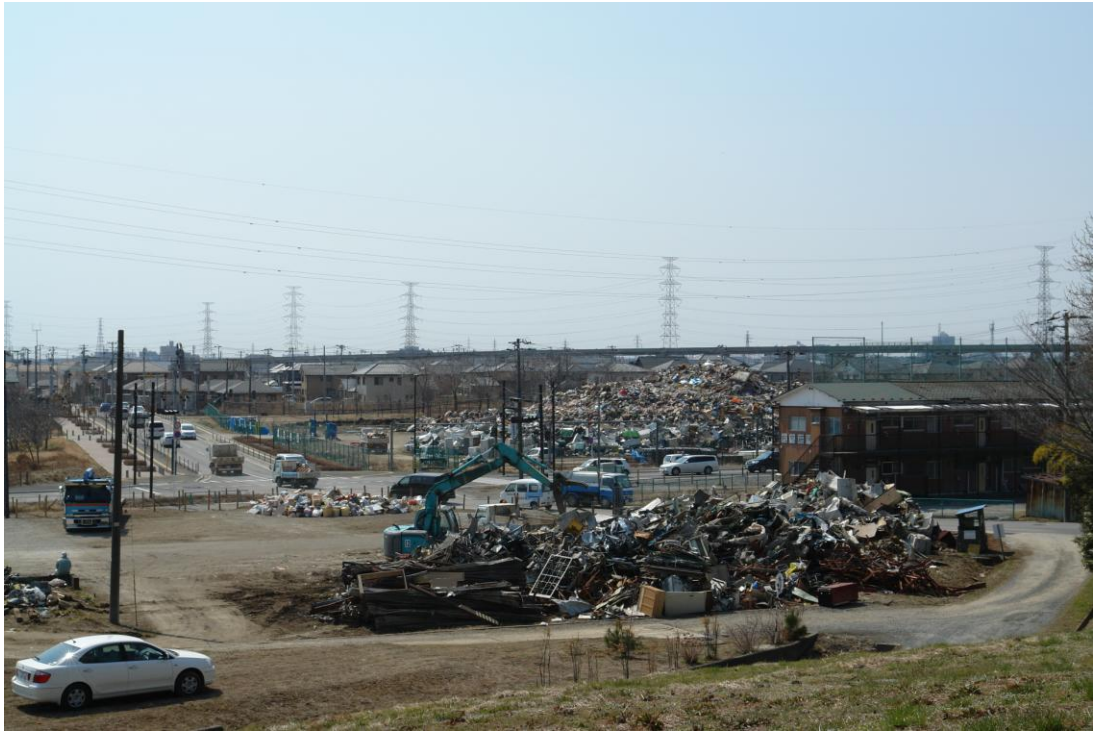
### 震災1カ月後の多賀城南門南側の様子

| 南門周辺地区 | <ul style="list-style-type: none"> <li>・津波で浸水した地区の震災ゴミを搬入仮置場として使用。</li> </ul> |

多賀城南門跡の南方に設置された震災ゴミ仮集積場。

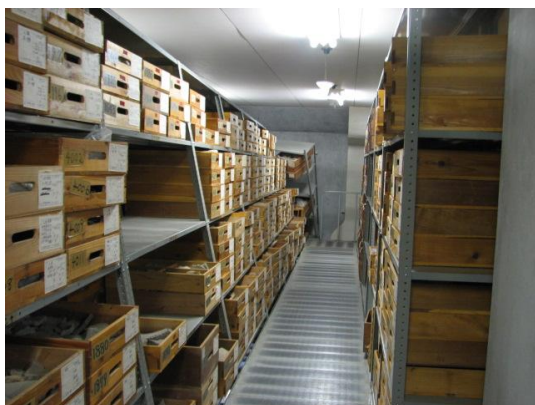
### 被災状況 浮島収蔵庫

| 収蔵棚と資料 | <ul style="list-style-type: none"> <li>・棚傾斜、棚移動。箱数百点転倒。</li> <li>・縄文土器等の破損200点ほど。</li> <li>・やきもの等数点転倒。</li> <li>・収蔵図書多数落下。</li> </ul> |

左の棚と奥の棚が傾いた様子。

7日に開館日を同月26日と決定し関係各所に連絡をした。ところが、同日の午後11時32分に宮城県沖を震源とするM7.1の地震（東北地方太平洋沖地震の余震）が発生した。急ぎ、非常配備職員6人が8日午前0時頃から被害状況の応急調査を行った。午前8時30分に職員全員の安否を確認後、展示室・収蔵庫の状況確認を行った。結果、本館の被害はほとんどなく、浮島収蔵庫はスチール棚の傾きが大きくなったことが判明した。同日から電気（9日まで）、水道（10日まで）、ガス（13日まで）が再び使えなくなった。東北本線は6日に復旧したが、再び運転見合わせとなった。

本館の被害は軽微であったが、浮島収蔵庫は一部の棚が傾斜するなどの被害があった。建物・収蔵庫は昭和49年に完成したもので、改めて収蔵庫棚の構造を見ると、筋

交いが不足していたと思われる。こうした点は復旧工事の設計段階で検証する予定である。

12日から21日まで、実質7日は浮島収蔵庫の復旧作業を企画部・学芸部・多賀城跡調査研究所の職員全員で行った。うち3日間は建物2階にある収蔵庫内の傾いた棚に配置してあった多賀城跡出土遺物、約3、500箱を1階の旧ロビーに移す作業で、博物館と多賀城跡調査研究所の職員だけでなく、教育庁文化財保護課職員の協力を得て、連日約20人で行う、大移動であった。
