# 3つの活動組織が連携して取り組んだ広域柵の設置計画

## 栗原市栗駒沼倉地区

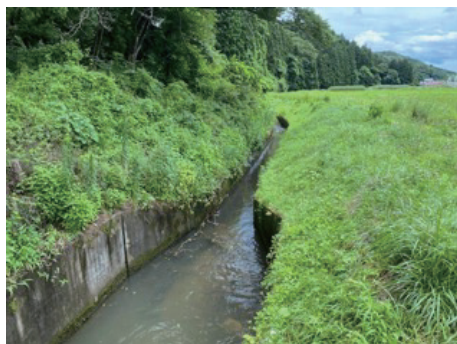
山際を流れる用水路

- ・三迫川の両側に広がる、ほぼ平坦で見通しが良い圃場地帯。山側も川側も、圃場とはっきり分かれた環境。
- ・東向、西向地区ともに、山側には用水路が流れている。
- ・東向の川側は、国道と河川堤防が複雑に交差しているため、境界には注意が必要である。

ワイヤーメッシュ柵を用水路沿いに設置することで、弱点である地際からの侵入を防ぐことができ、これによって、イノシシによる侵入は基本的になくなる。さらに、ワイヤーメッシュ柵と用水路の維持管理は同時に行うことができるため省力化が期待できる。

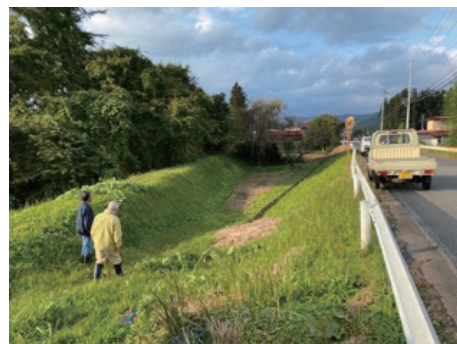
国道と河川堤防

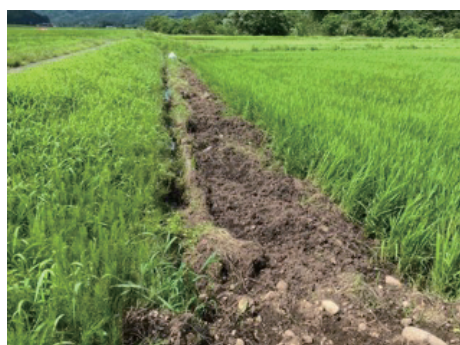
イノシシによる掘り起こし被害

- ・全ての地区で、水稻被害や周辺の掘り起こし被害などが発生していた。
- ・滝ノ原地区では、圃場周辺にワイヤーメッシュ柵を設置（令和3年度）しており、効果を得ている。
- ・東向や西向地区では、電気柵やネット柵、有刺鉄線、反射テープなどが設置されていた他、犬の毛や石鯰をネットに入れて吊るす方法が広まっていた。

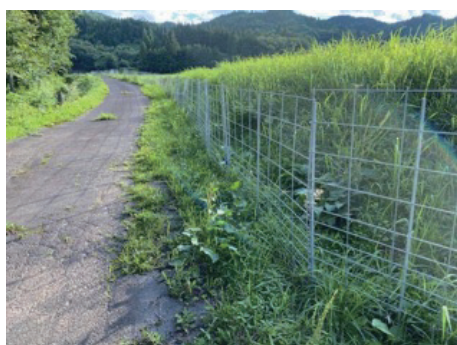
滝ノ原地区のワイヤーメッシュ柵

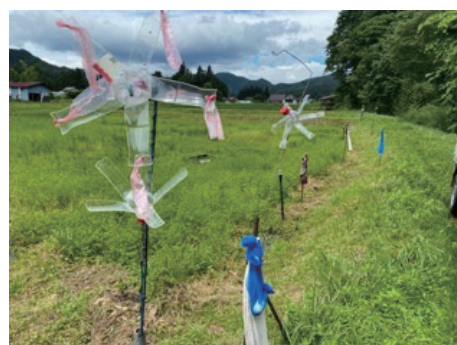
ペットボトル風車や石鯰での対策

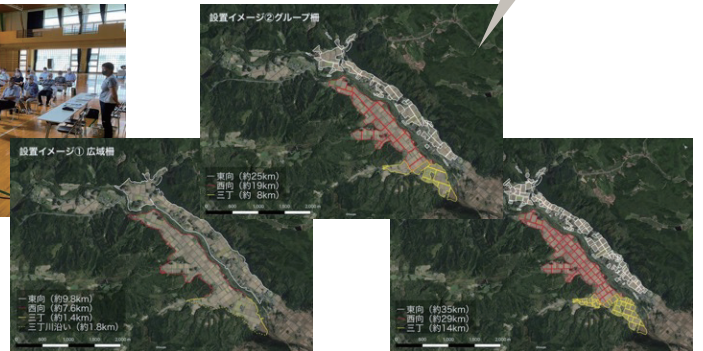
提案した対策イメージ案

- ・生態や対策の基本などについての座学研修を開催。
- ・初めは、対策の方向性について意見が分かれていたが、複数の対策イメージを示したことで、集落ぐるみで取り組んだ方が効率的であることが共有された。

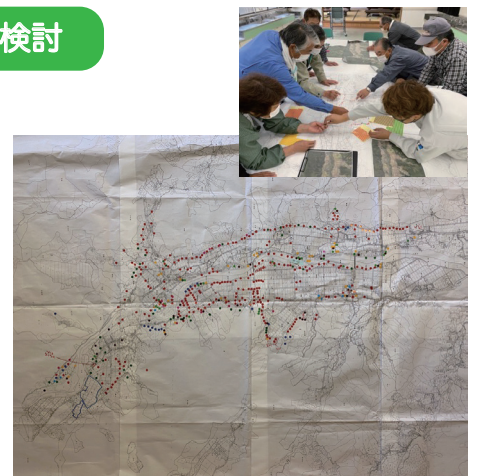
作成した集落点検マップ

- ・被害状況や移動経路、誘引物などの現状を把握するため、集落内を点検。
- ・現地で記録した情報を地図に落とし込み、現状を共有した。

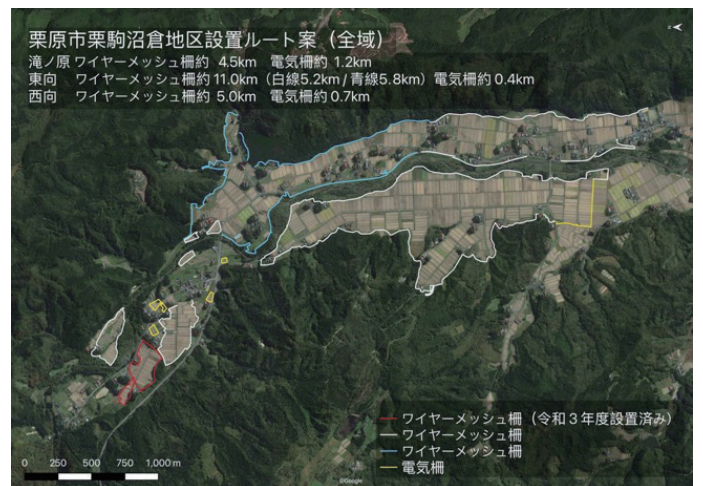
全体計画図 (図中の距離は地形の起伏などを考慮していない)

- ・個別の圃場などを除き、ワイヤーメッシュ柵で集落全体を囲うように、合計で20km以上の設置計画となった。
- ・東向地区は距離の問題などにより、令和5年度と6年度の2ヶ年で設置する計画に。
