鶴田川

宮城県

1. 改修事業概要

鶴田川改修事業

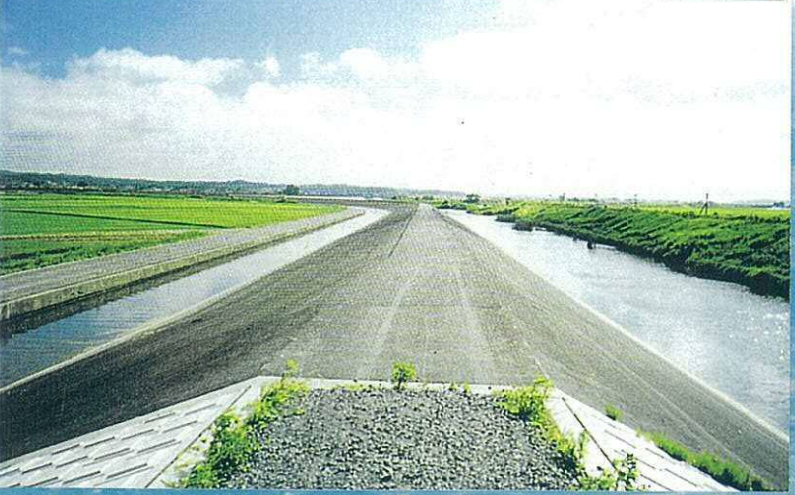
越流堤

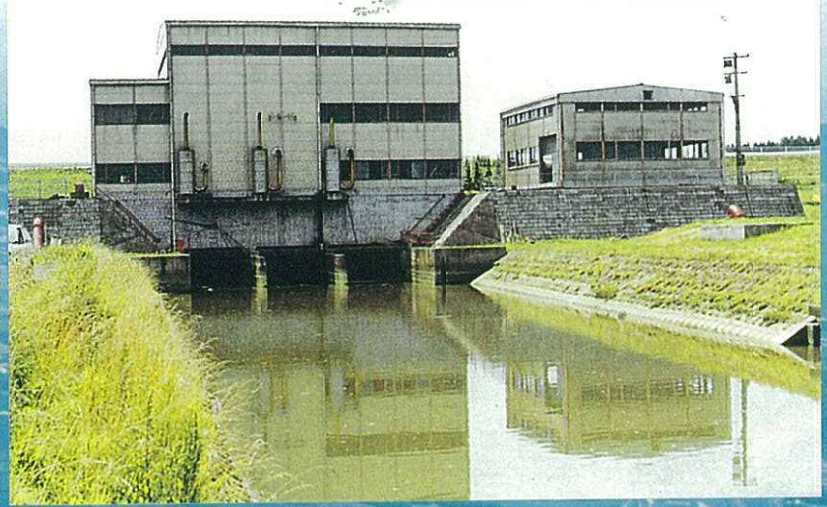
品井沼遊水地機場(Q=10.0m³/s)

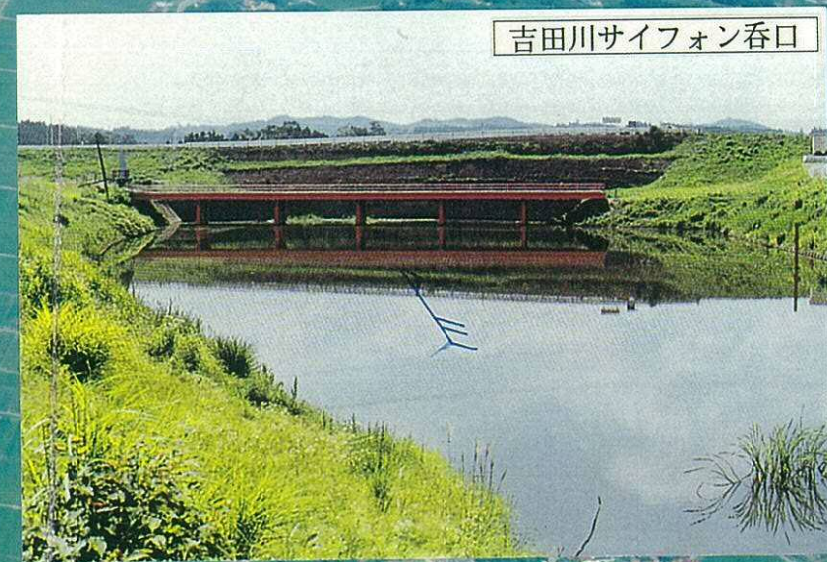
吉田川サイフォン呑口

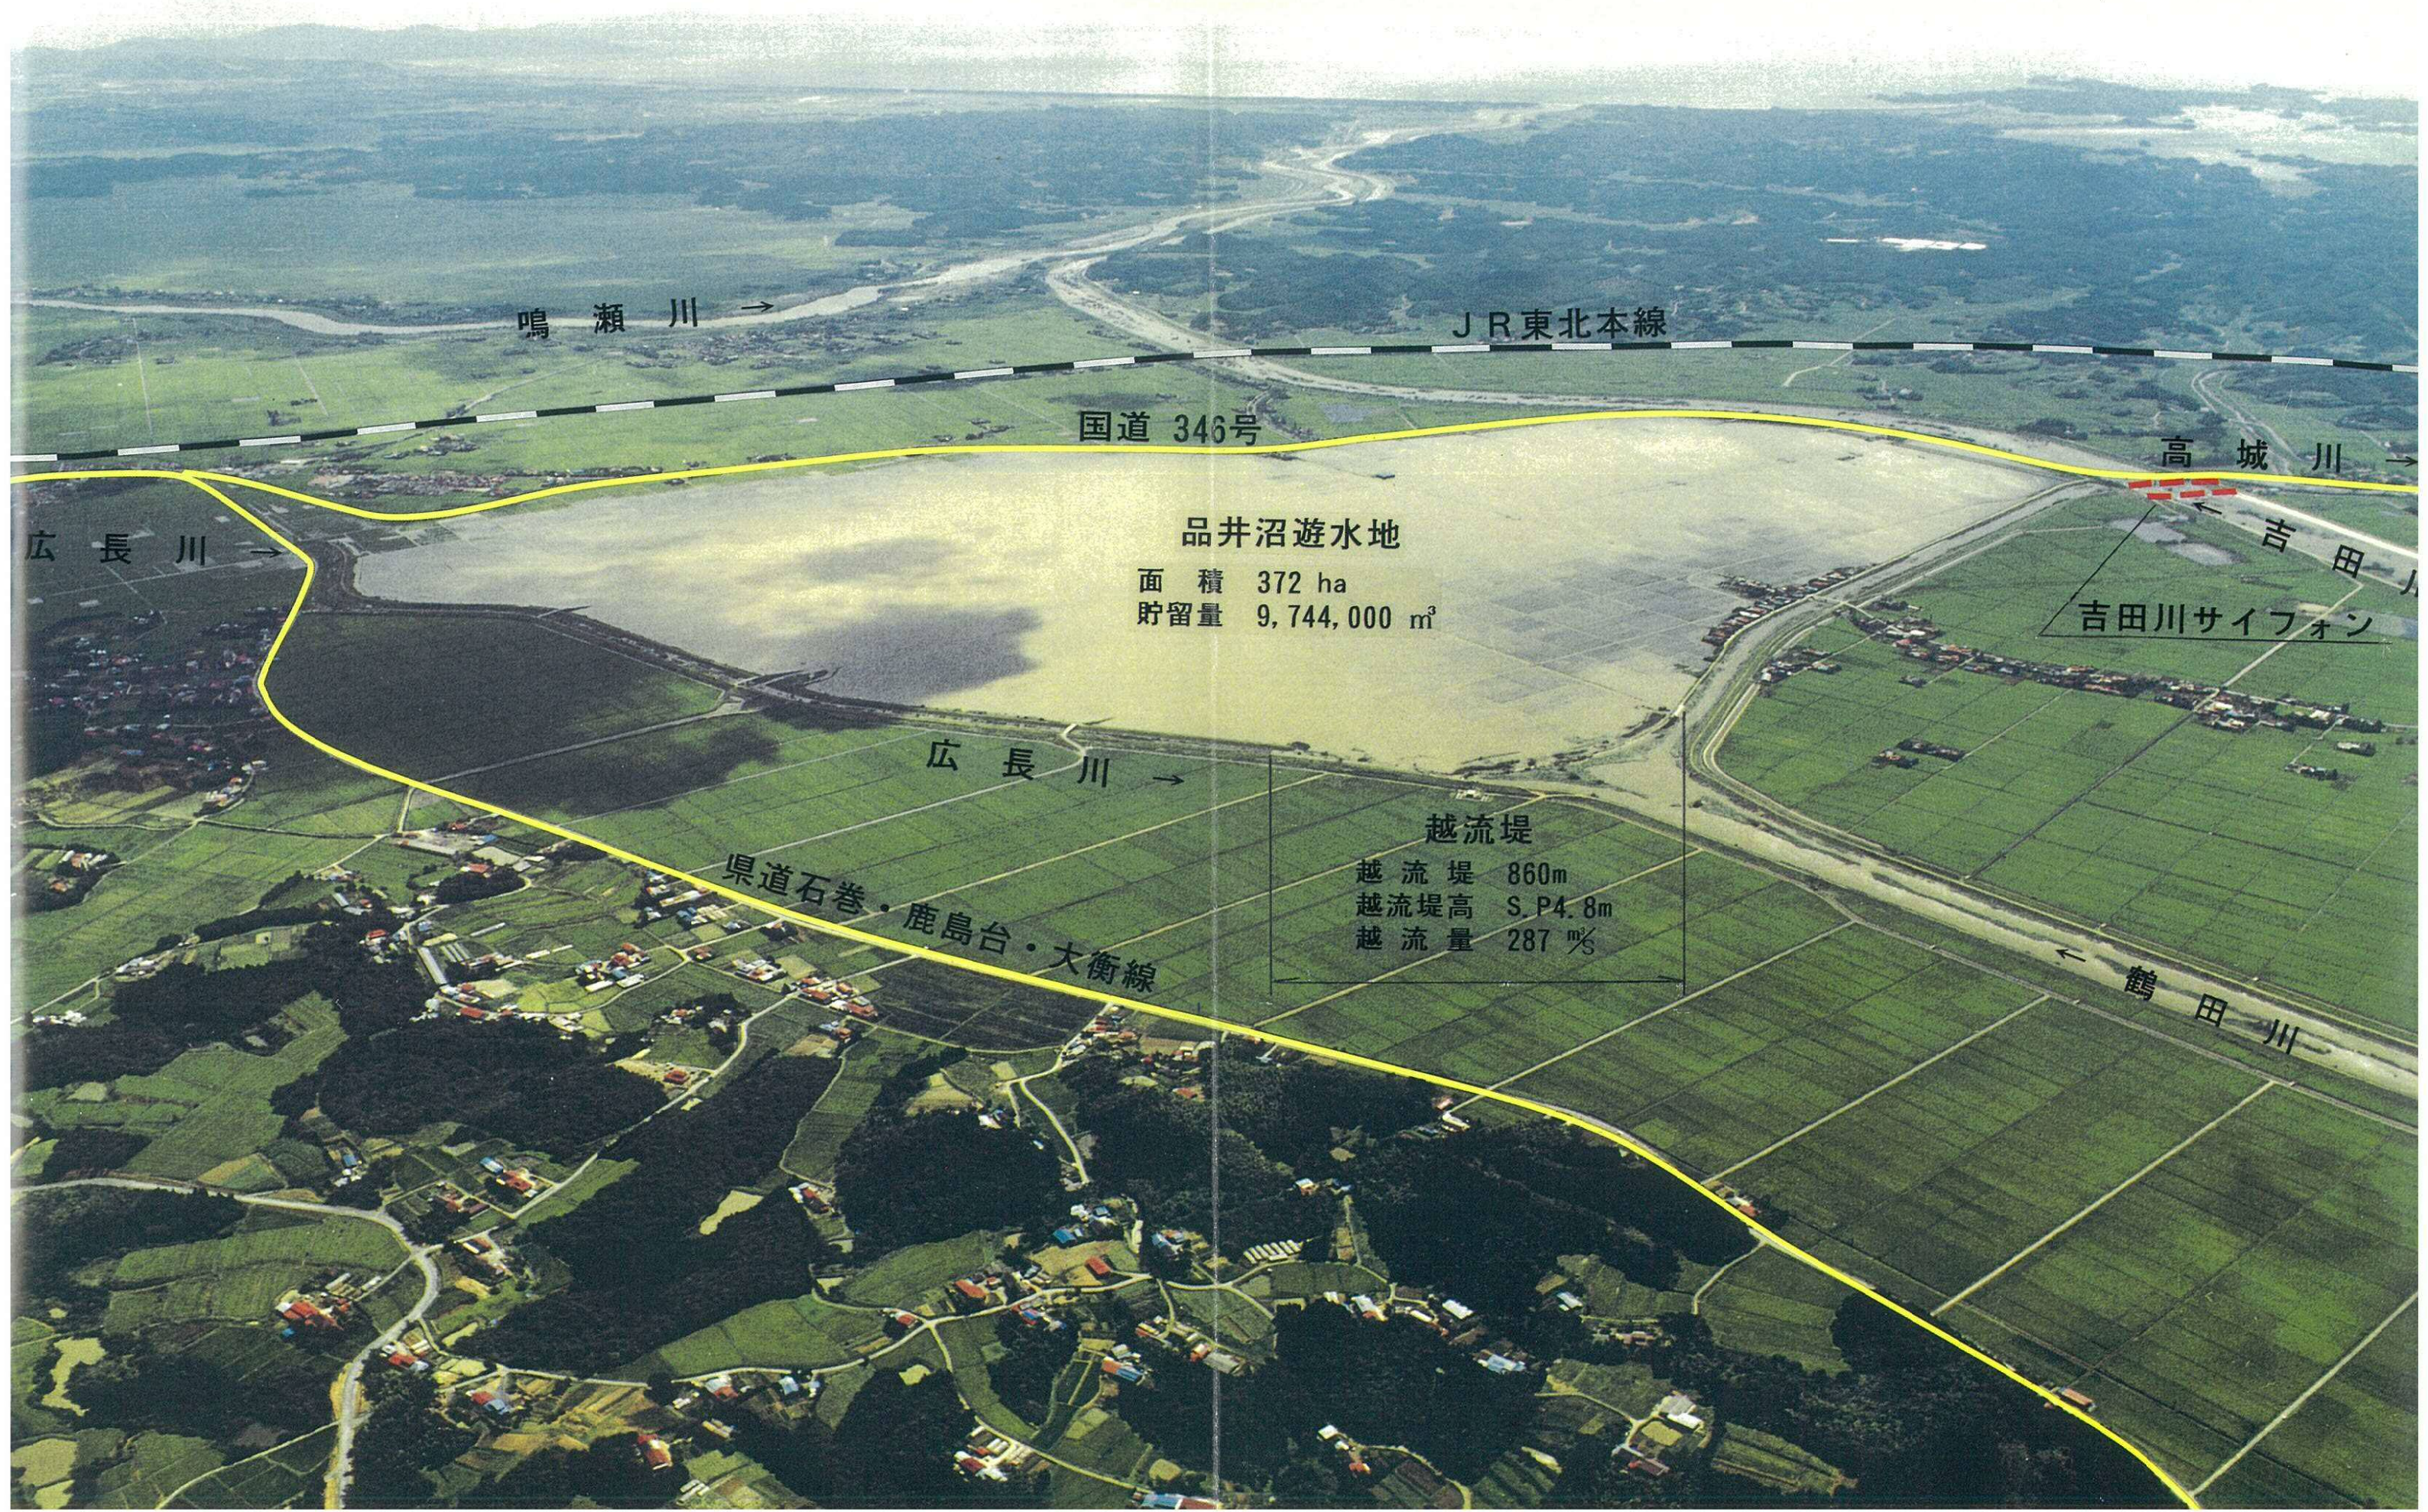
品井沼遊水地

面積 372 ha
貯留量 9,744,000 m³

吉田川
吉田川サイフォン

越流堤 860m
越流堤高 S.P4.8m
越流量 287%

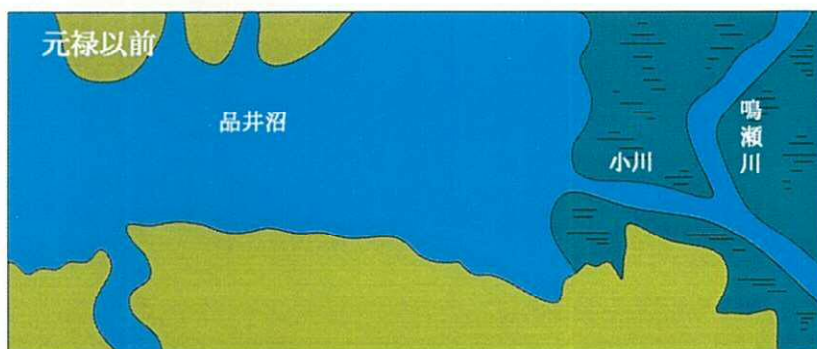
○ 元禄以前

かつては面積 1,800haに及ぶ品井沼が広がり、沼には吉田川、鶴田川が注ぎ、小川によって鳴瀬川へと通じていました。

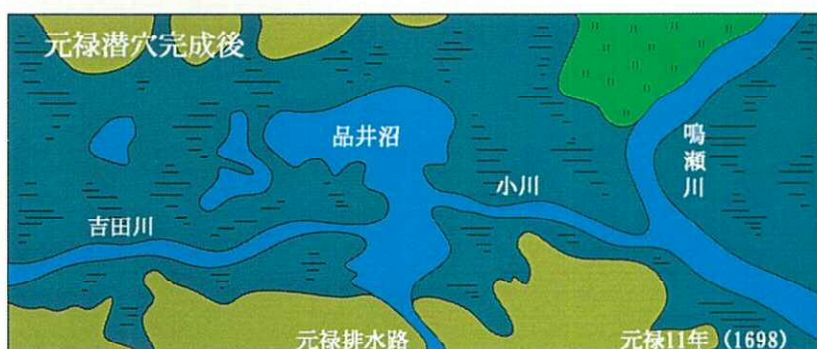
○ 元禄年間

品井沼沿岸は、洪水時には鳴瀬川の逆流によって度々被害を被りました。そこで水害を無くし、また新たに水田を開くことを目的として、品井沼の水を直接松島湾に排水すべく高城川元禄潜穴が開削されました。

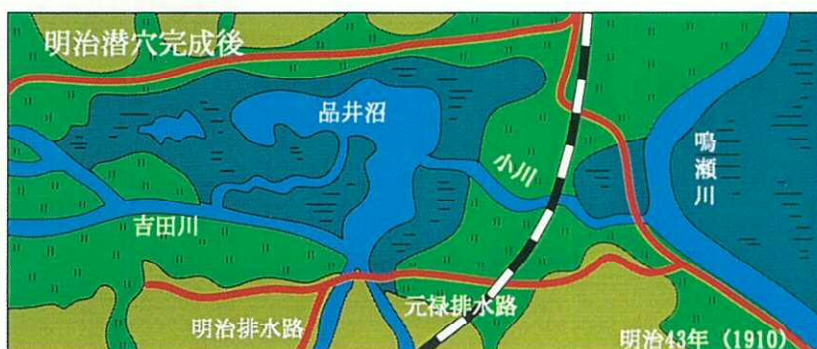
○ 明治年間

明治にはいると、度重なる修繕の甲斐なく元禄潜穴の機能維持ができなくなり、毎年のように水害が続きました。そこで新潜穴（明治潜穴）が開削され、開拓面積はさらに広がりました。

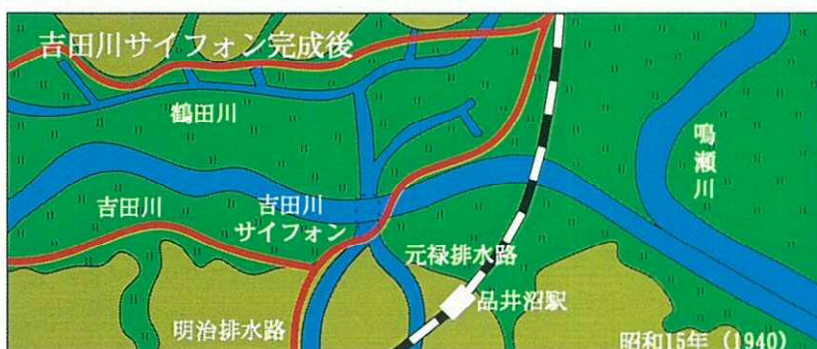
○ 大正～昭和

新潜穴開削後も、もとよりその排水能力が不十分なことから洪水の脅威は解消されませんでした。そこで抜本的工事として吉田川の改修が計画され、品井沼の水はサイフォンによって吉田川を横過することで、吉田川と品井沼が分離されました。

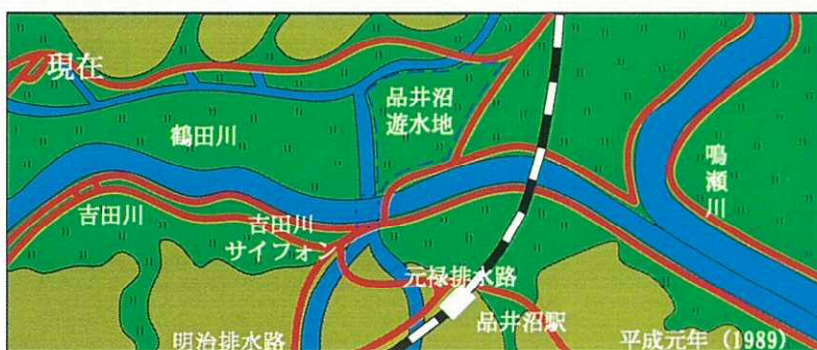
○ 昭和～現在

サイフォン完成後、品井沼の干拓はほぼ終了し、現在見られるような美田と化しました。しかしながら昭和22年、23年の相継ぐ水害に鑑み、吉田川の再改修事業と共に鶴田川の改修事業が着工されました。

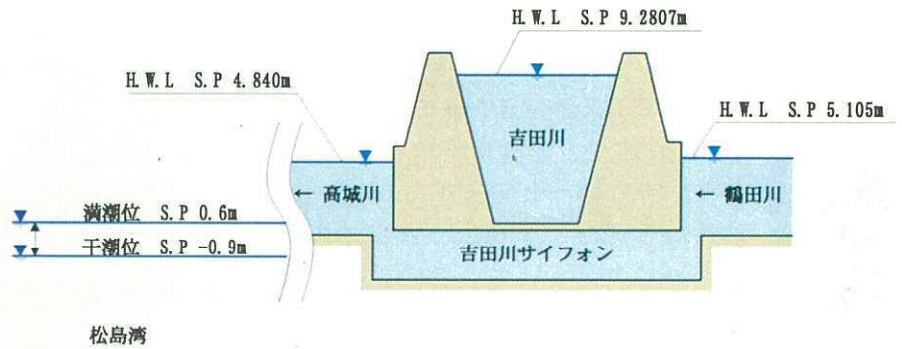
吉田川サイフォン
延長：200m
断面：幅2.6m×高さ3.0m×7連

次に、先人の多大な努力によって完成した潜穴やサイフォンですが、残念ながら洪水を安全に流下させるにはその大きさが十分ではありません。上流側の鶴田川の計画河道断面と比較してみましょう。川の断面積がこれら構造物によって急激に絞られることから、河道の流下能力が低く抑えられているのです。

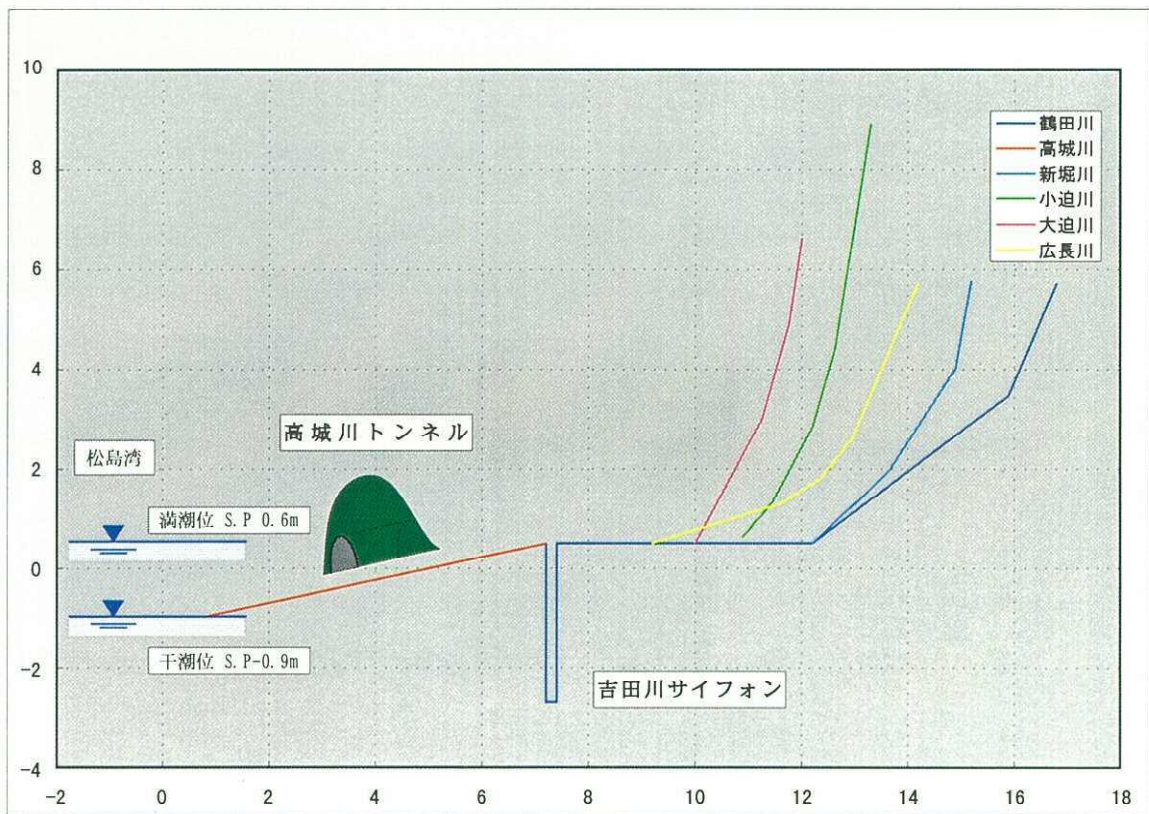
高城川水系 河床縦断面図

標高
(S. P. m)

縦断距離
(km)

さらに、平野部に入ってから鶴田川は河床勾配がかなり緩やかで、高城川に至っては全川にわたって感潮区間であり、松島湾の潮位との関係で常時順逆流を繰り返しているような状況です。このこともまた洪水のスムーズな流下を阻む一つの要因となっています。

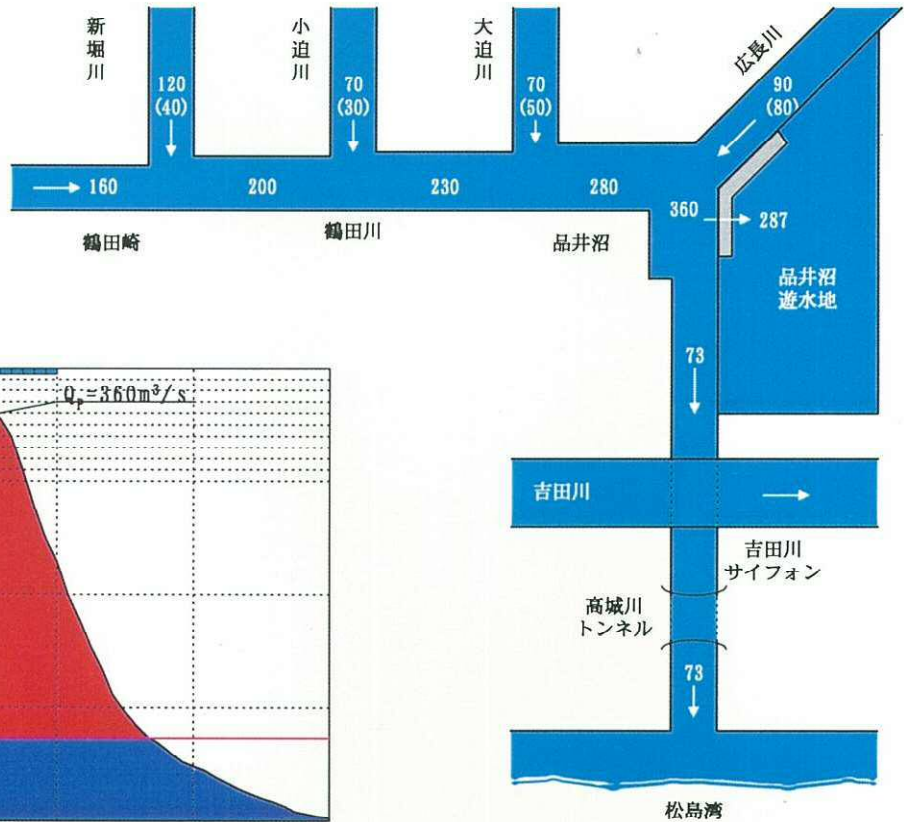
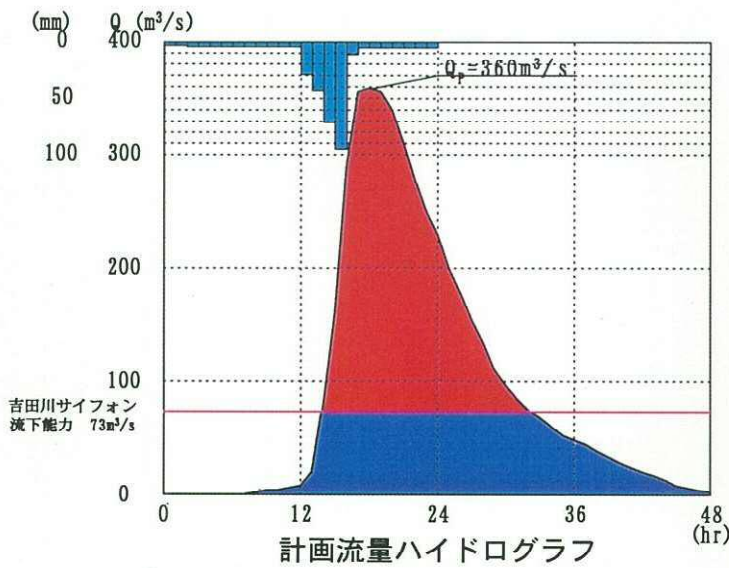
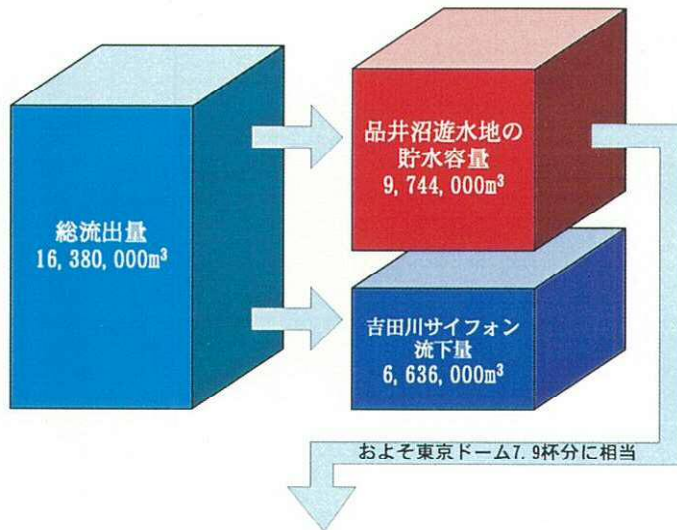
高城川水系計画流量配分図

単位：m³/sec
()：合流量

そこでピーク流量360m³/sのうち、73m³/sをサイフォン、トンネルを通じて松島湾へと排水し、残る287m³/sを品井沼遊水地によって一時貯留します。ボリューム的には総流出量のおよそ6割が遊水地に貯留されることになり、これは東京ドームに換算すると7.9杯分にも相当する膨大な量です。このように、品井沼遊水地は水害防止のために重要な役割を担っています。

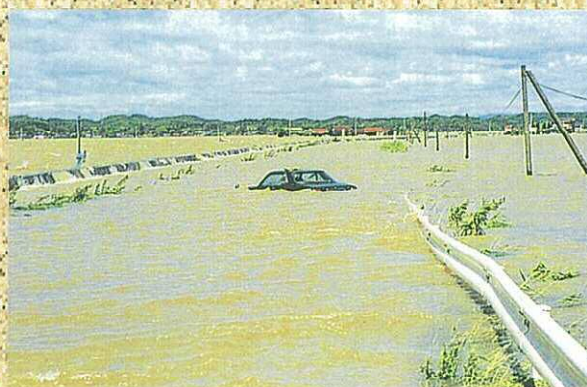
品井沼遊水地周囲堤を越水する氾濫水

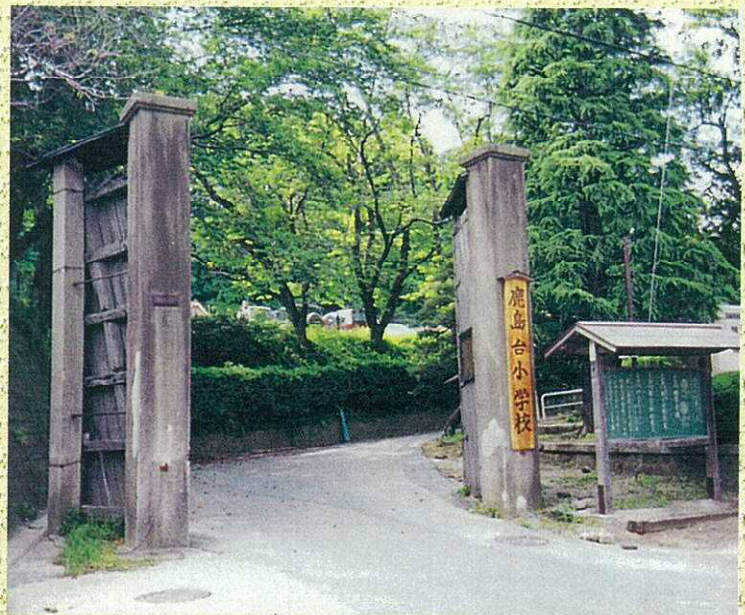
○小川閘門門扉（現鹿島台小学校校門）

小川閘門は、洪水時の鳴瀬川から品井沼への逆流を防ぐため、元禄潜穴工事と同時期に建造されました。

その後、吉田川の改修に伴い、その役目を終えた閘門の一部門扉二枚が鹿島台小学校の校門として残され、学び育つ子供たちに品井沼の歴史を伝えています。
