台風19号関連災害復旧進捗状況のお知らせ【第3報】

令和元年 12月 2日
宮城県大河原土木事務所

「県道白石国見線・白石市上戸沢地区」

「国道113号・白石市福岡蔵本地区」

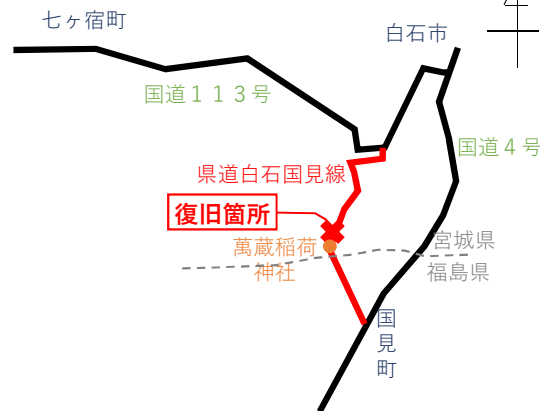
復旧工事箇所

「県道白石国見線・白石市上戸沢地区」の道路崩落箇所（萬蔵稲荷神社入口から約50m下流地点）については、現在、通行止め規制を行い、災害復旧工事を進めているところです。工事の進捗に伴い、12月上旬に一般車両の通行が可能となる目処が立ちましたので、お知らせします。

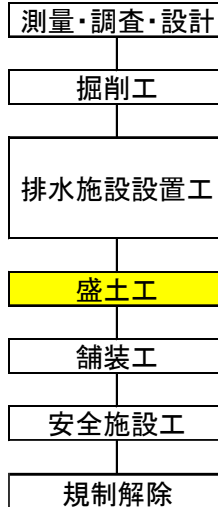
復旧工事の流れ

現在作業中

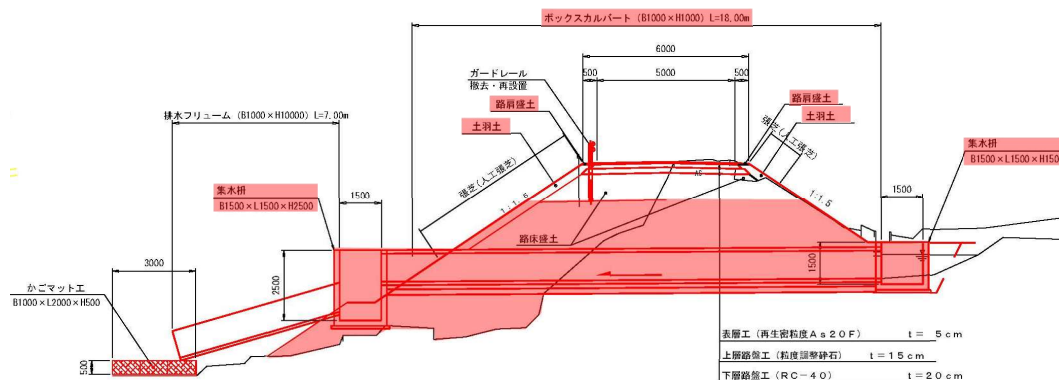
復旧工事標準断面図

令和元年11月29日時点施工済

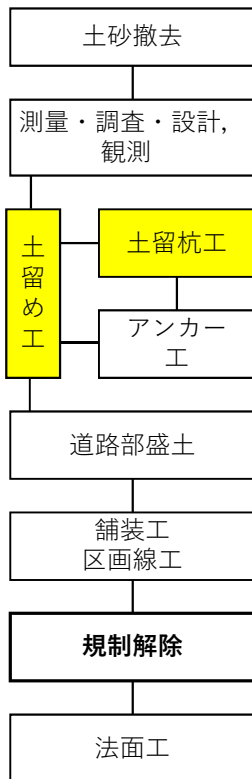
対策工事の流れ

「国道113号・白石市福岡蔵本地区」の道路崩落箇所については、現在、通行止め規制を行い、緊急対策工事として土留め工（H型鋼杭と矢板で土留めを構築し、アンカーで固定）の進捗を図っているところです。

現在
作業中

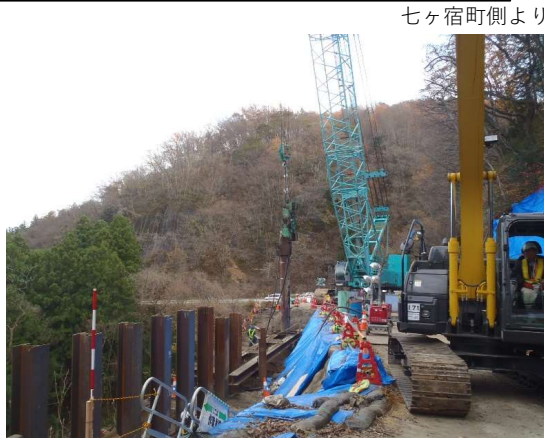
現在の状況（令和元年11月29日撮影）

11月29日現在の土留杭工の進捗率は約60%です。

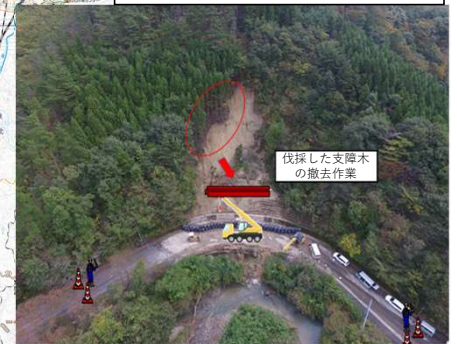
通行止め時の作業イメージ

このたび、法面の安全性を高める工事を実施するため、下記の通り**時間帯通行止め**を行います。
