土砂災害警戒区域等の指定の告示に係る図書(その1)

告示番号	宮城県告示第903号
告示年月日	平成29年10月6日

自然現象の種類	急傾斜地の崩壊
箇所番号	I-自-0906
箇所名	北余景
所在地	東松島市野蒜字北余景
調査機関	宮城県東部土木事務所

危害のおそれのある土地、著しい危害のおそれのある土地の設定図

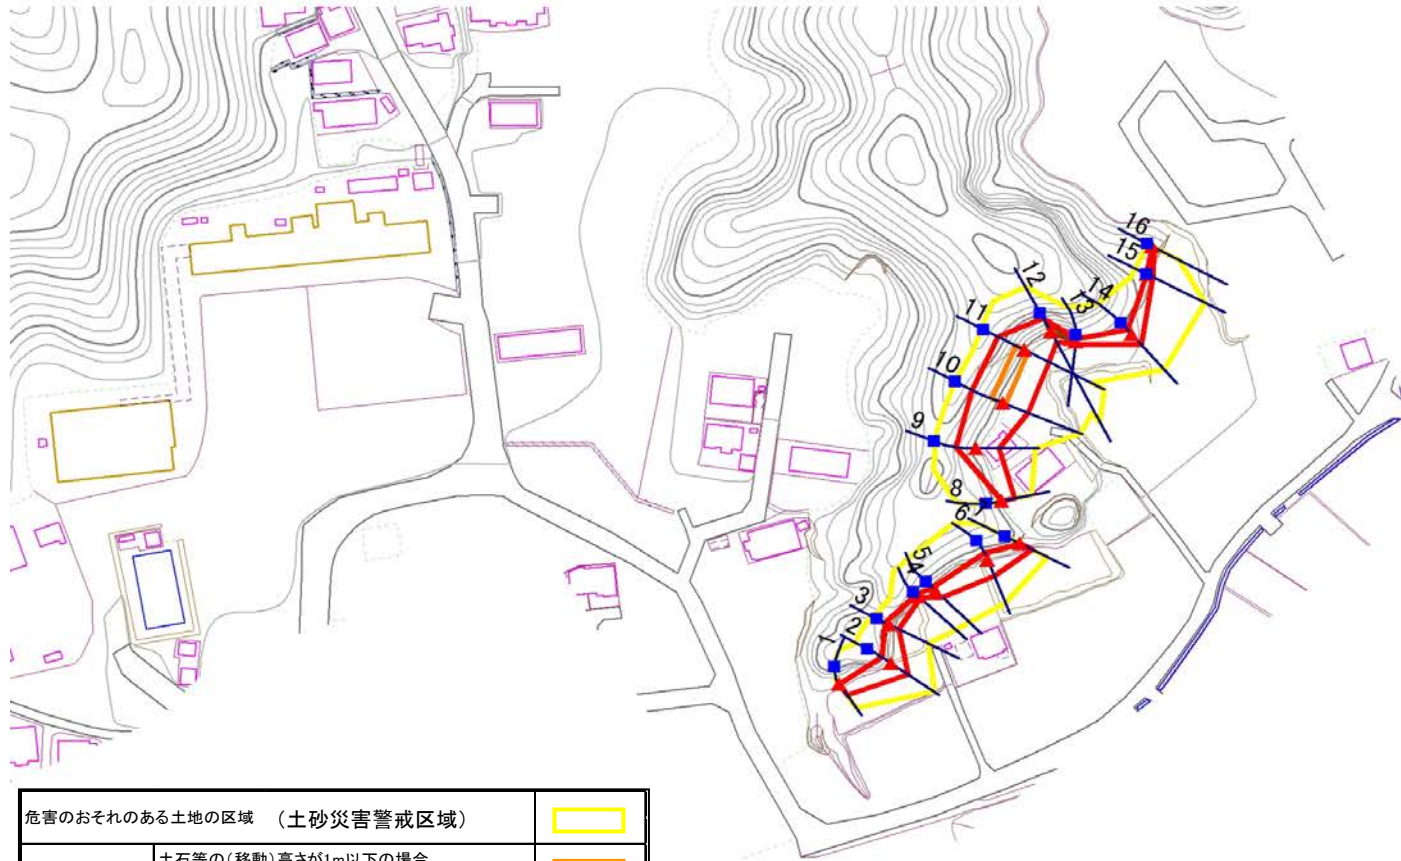
1:2,500

急傾斜地の位置	箇所番号	I-自-0906	箇所名	北余景	所在地	東松島市野蒜字北余景
---------	------	----------	-----	-----	-----	------------
